第 48 卷 第 7-8 期

台 8 臨 37 線 17.2k 鋼便橋遭巨石撞擊之受損機制及修復策略探討  
.....鄧文廣、翁孟嘉、袁宇秉、呂正安、黃國峰、溫子漢... (2)

# 台 8 臨 37 線 17.2k 鋼便橋遭巨石撞擊之 受損機制及修復策略探討

## 摘要

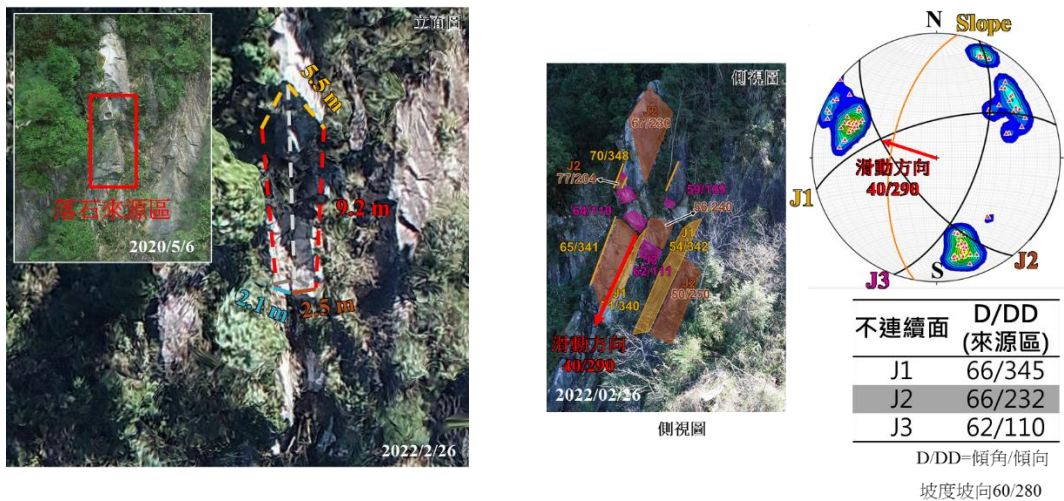
圖 4 本次落石崩塌區之岩盤弱面位態分析

量測落石來源區之岩盤位態，如圖 4，節理面位態透過擷取點雲特徵及分析結果顯示：地形坡度 60°坡向 280°，包含 3 組不連續面。第一組節理傾向為 345°、第二組節理傾向為 232°，構成楔型岩體，此兩組高角度節理皆有利於雨水入滲至岩層內部，岩塊由於第三組節理傾向為 110°貫穿破裂，沿第一組節理滑動，滑動方向傾向 290°與傾角 40°。

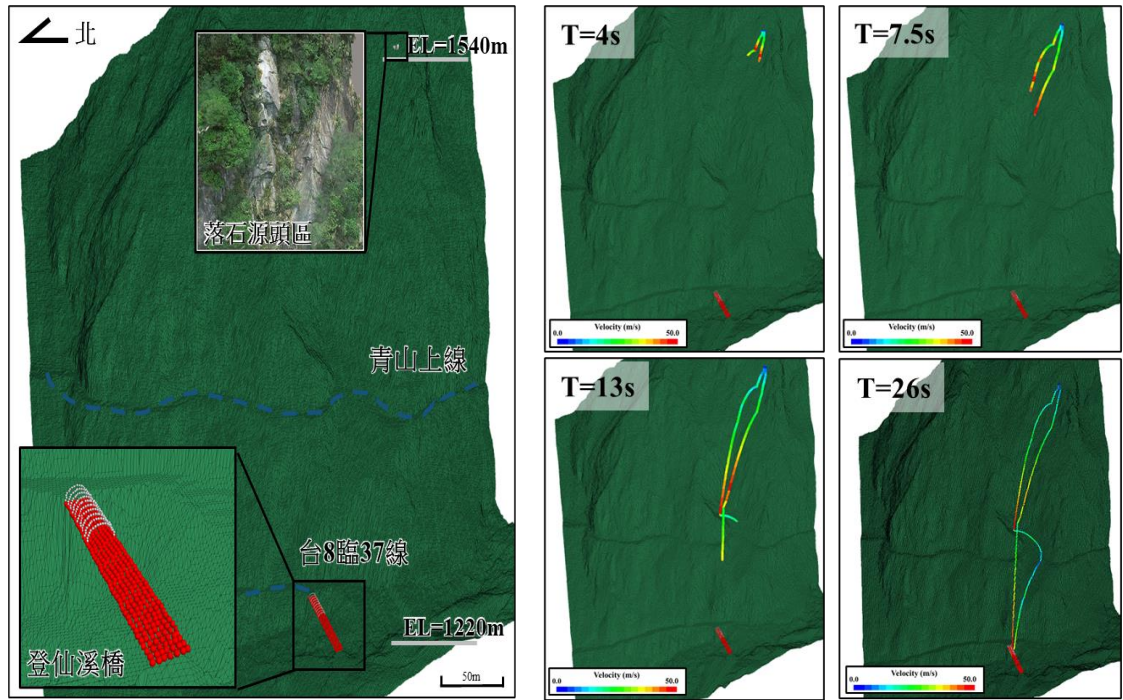
圖 6 PFC 3D 程式模擬本次落石塊體崩落過程

根據現地坡面地質及橋上落石資訊，於 PFC 3D 中模擬落石源頭區為兩完整岩塊，隨後以自由落體方式崩落。其中 A 塊體運動過程中在 5 秒時，遭遇第一次撞擊；在 11 秒時，遭遇第二次撞擊；在 17 秒時，落石撞擊橋面。B 塊體運動過程中在 4 秒時，遭遇第一次撞擊，並沿著坡面彈跳；在 12 秒時，遭遇第二次撞擊並改變方向；在 17 秒左右發生在青山上線遭遇第三、四次撞擊；在 25 秒時，落石擊毀鋼拱，整體落下過程如圖 6。落石模擬之最終位置，與落石實際位置十分接近；且透過 109 年災前與 111 年災

後 3D 模型進行地貌特徵比較，比對出運移路徑通過的撞擊坑位置，與空拍影像中現地撞擊凹陷或擦痕，程式模擬與套疊比對結果相近，因此該模擬可信度高，可作為後續二次落石預測之基本模型。

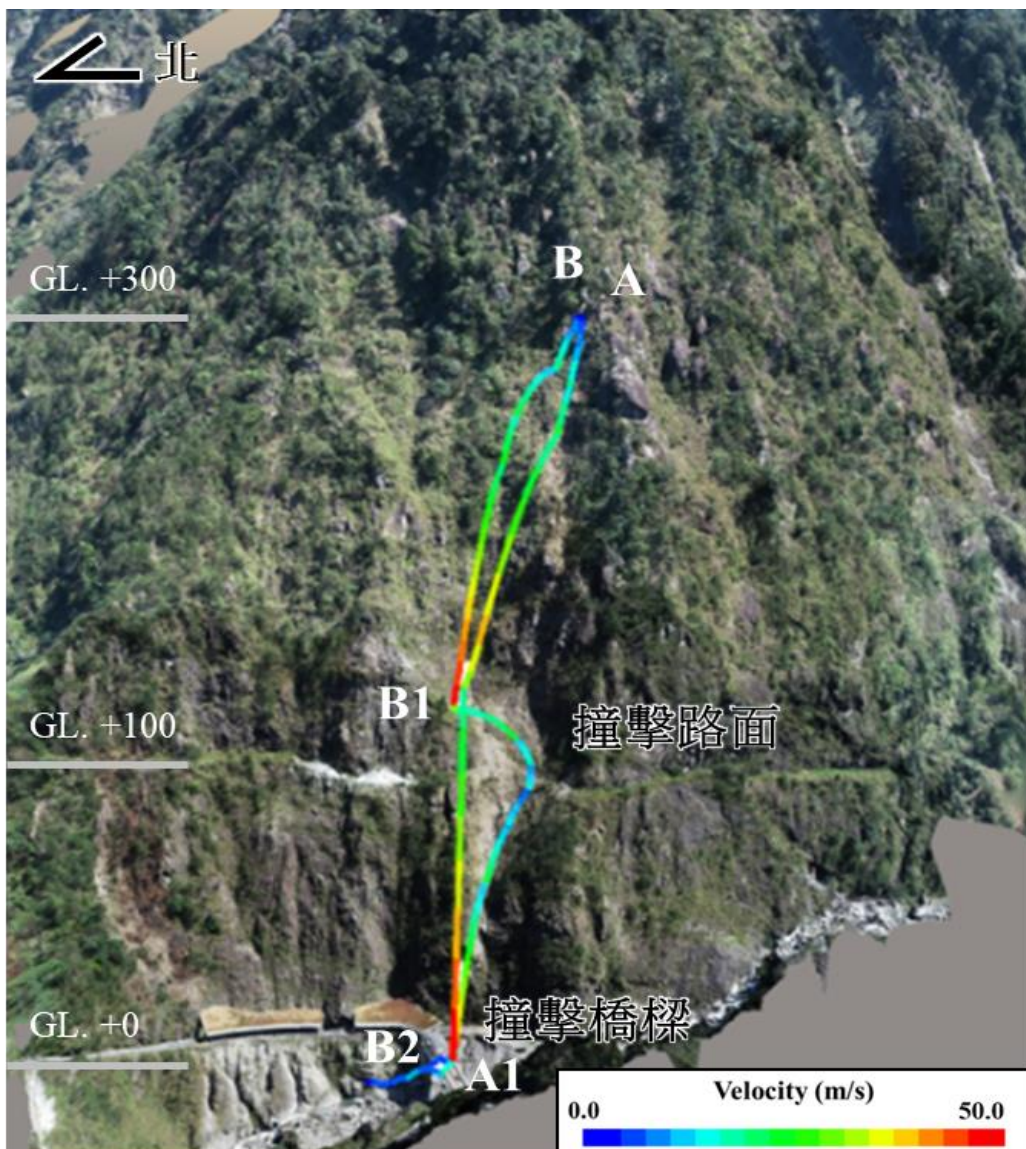
圖 7 PFC 3D 程式模擬本次落石塊體衝擊速度變化

進一步解析本次落石衝擊情形，如圖 7。A 塊體撞擊橋面時最大速度 56.7m/s，動能為 54,492 KJ；B 塊體遭遇第二次撞擊時最大速度 49.5m/s，動能為 18,377KJ，撞擊橋面時速度 37.0m/s，動能為 10,268KJ。雖然 B 塊體質量大於 A 塊體，但 B 塊體撞擊橋面的動能較小，係因 B 塊體於坡面經過多次彈跳最後撞擊鋼拱側邊掉落橋面，其過程中有減速消能情形，又撞擊鋼拱能吸收剩餘能量再減慢塊體速度，發揮重要作用。然最終因巨石重創橋梁結構多處受損，橋面板破洞最大範圍約 4m，另 B 塊體撞擊處大梁致產生塑性應變及大梁嚴重挫屈變形，且整支大梁永久形變之撓度達約 30cm。

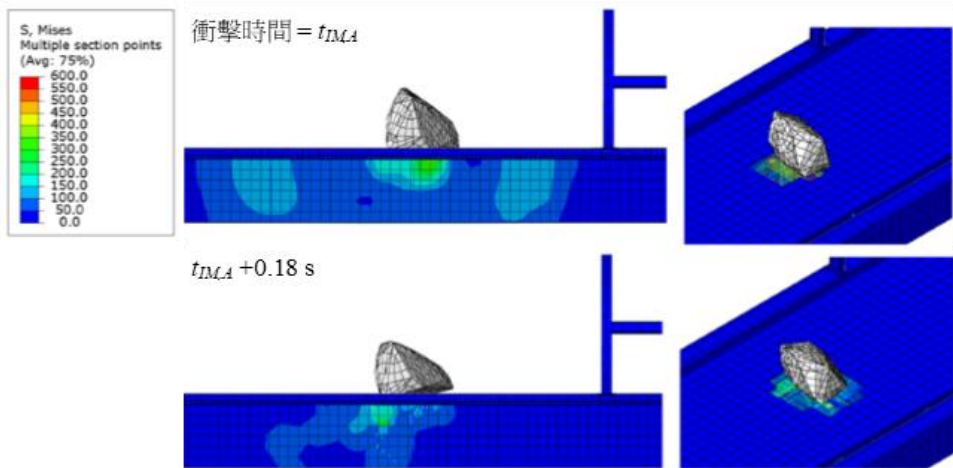
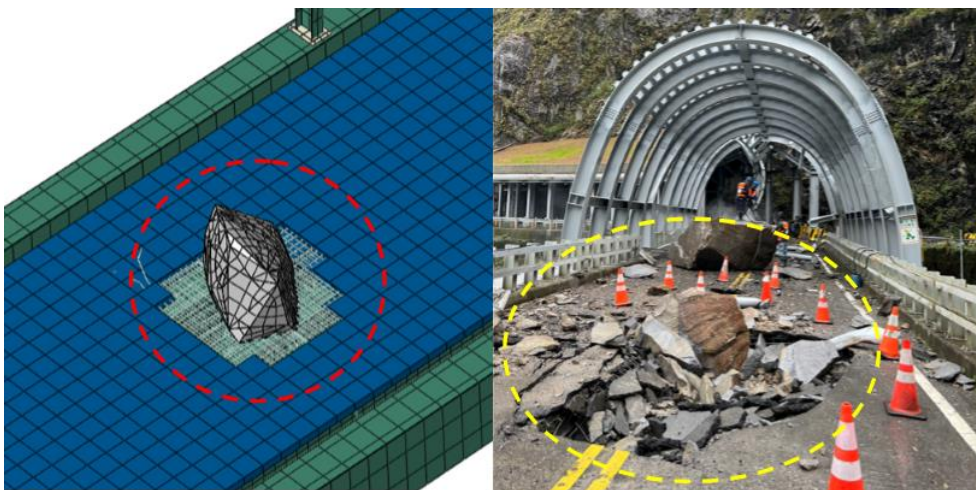
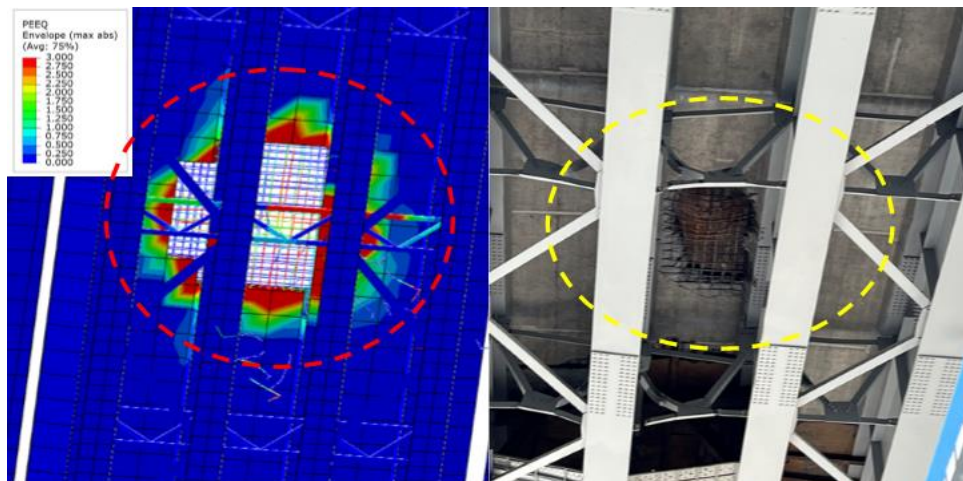
圖 11 結構體受 A 塊體衝擊破壞之模擬結果

從圖 11a 可以看到結構體模擬受 A 塊體衝擊時，橋體的 Mises 應力分佈。透過從模擬結果圖 11b 可以看到橋梁中跨附近的橋面嚴重損毀，混凝土橋面被完全壓碎、鋼筋發生嚴重塑性變形。不僅橋面損毀，塊體穿透橋面板後也造成橋面板下方鋼板梁出現凹痕形式的局部塑性變形、橫梁附近的斜向支撐也嚴重的挫曲、斷裂，如圖 11c。

a. 結構體受衝擊時的 Mises 應力分佈

b. 橋面板壓碎

c. 鋼板梁、斜向支撐塑性變形

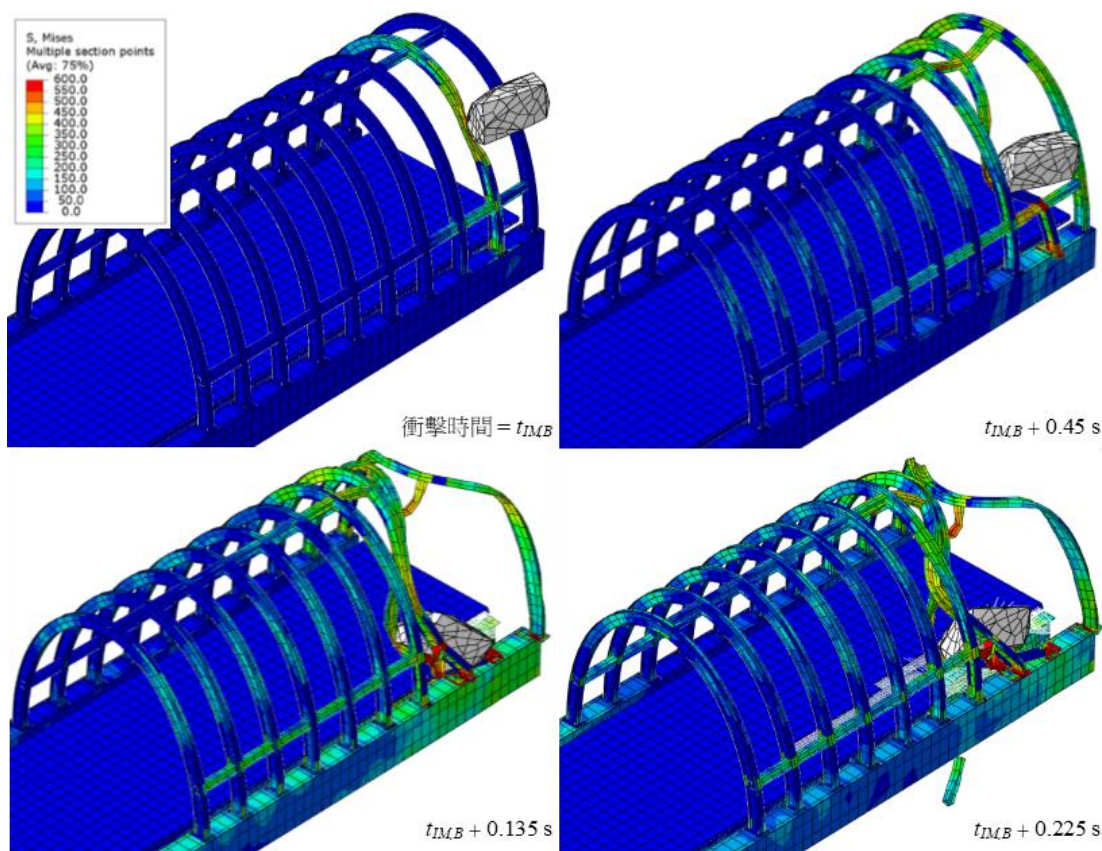
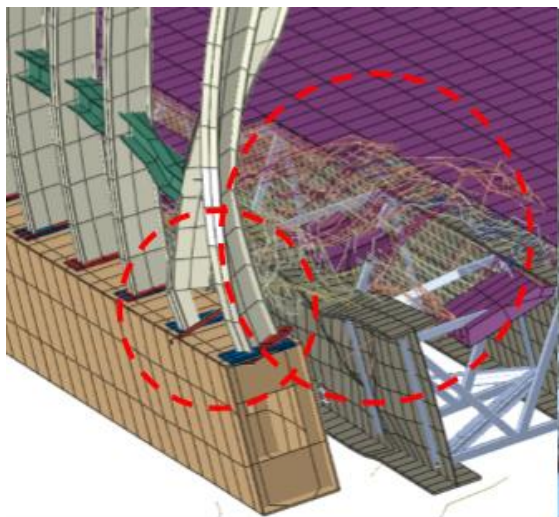
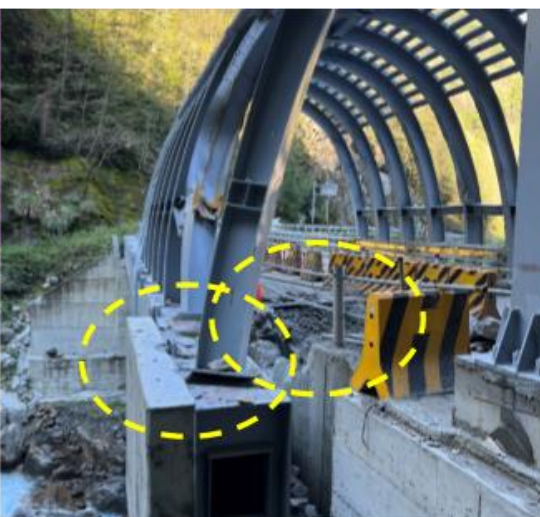
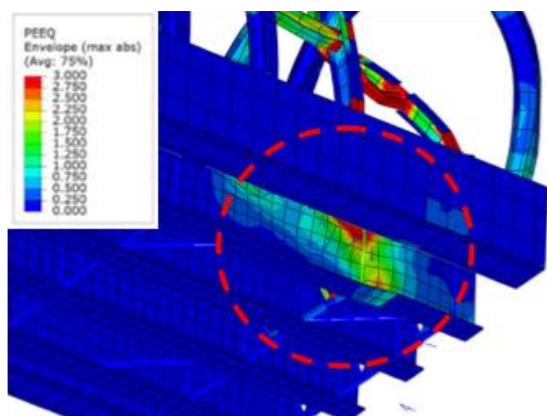
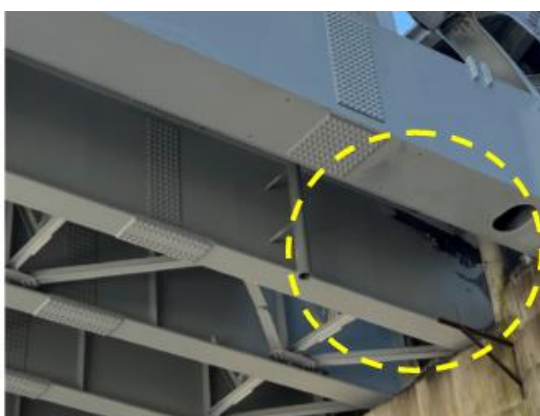
圖 12 結構體受 B 塊體衝擊破壞之模擬結果

從圖 12 可以觀察到 B 塊體衝擊橋體前先穿透防護鋼棚，而防護鋼棚無法消散落石夾帶的大量動能，落石的衝擊造成東側第二座拱結構 SC1 挫曲，如圖 12b，連接鋼棚的側梁 SB1 與 SK1 受到瞬間的拉力而斷裂，第二座拱結構 SC1 因為側梁 SB1 的拉力與落石的衝擊扭轉，衝擊點附近連接箱型樑 GA 與東側前三座拱結構工字梁 SC1 的螺栓因為衝擊瞬間的剪力與拉力使得錨栓接頭剪切斷裂（圖 12c），失效的防護鋼棚無法防止落石侵入橋體，落石衝擊橋面時能攜帶大量動能造成橋面板嚴重損毀。受衝擊區域被完全壓碎、鋼筋變形（圖 12c），支承橋面板的鋼板梁 BH 也因為落石衝擊產生凹痕形式的塑性變形（圖 12d）。

b. 拱結構 SC1 挫曲

c. 錨栓接頭剪切破壞與橋面板破碎

d. 鋼板梁塑性變形

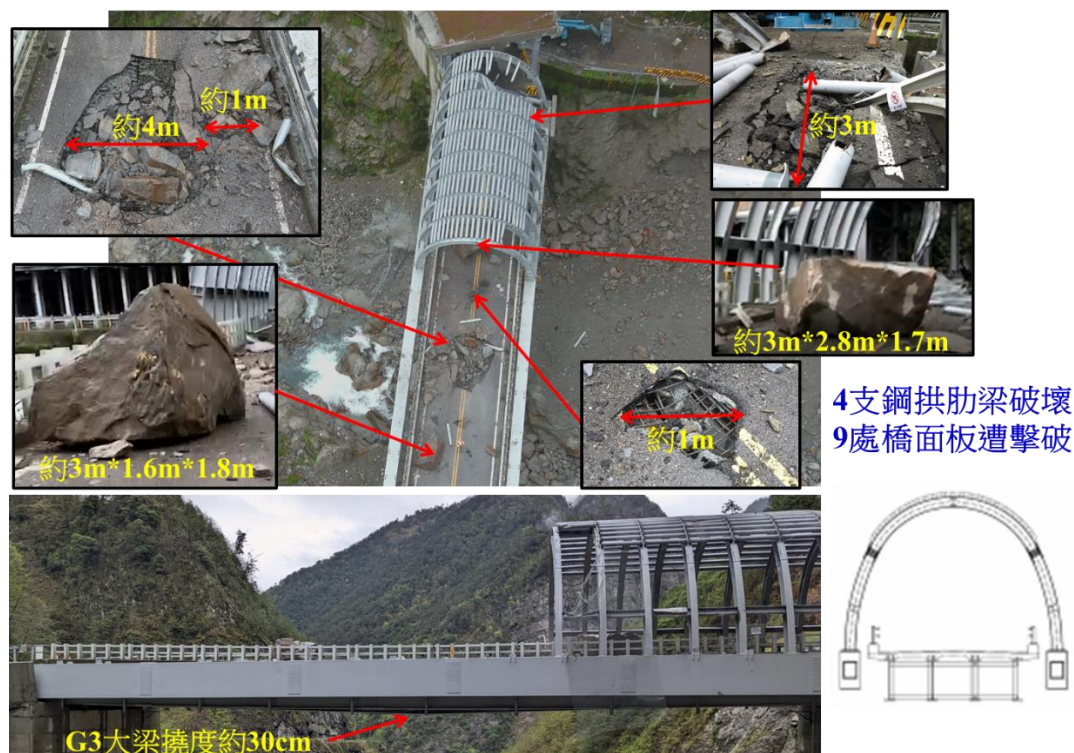
圖 14 橋梁受損情形

災後第一時間，谷關工務段即抵達現場進行災害調查，落石主要撞擊點有兩處，第一處靠近 A2 端上游側之鋼構保護架，貫穿四支拱肋後撞擊至橋面板，橋面受損位置偏上游側車道，裂損寬度約 3m×2m；第二處直接撞擊橋面，受損位置為橋中央分向限制線上，裂損寬度約 4m×4.2m，橋梁受損情形如圖 14 所示。

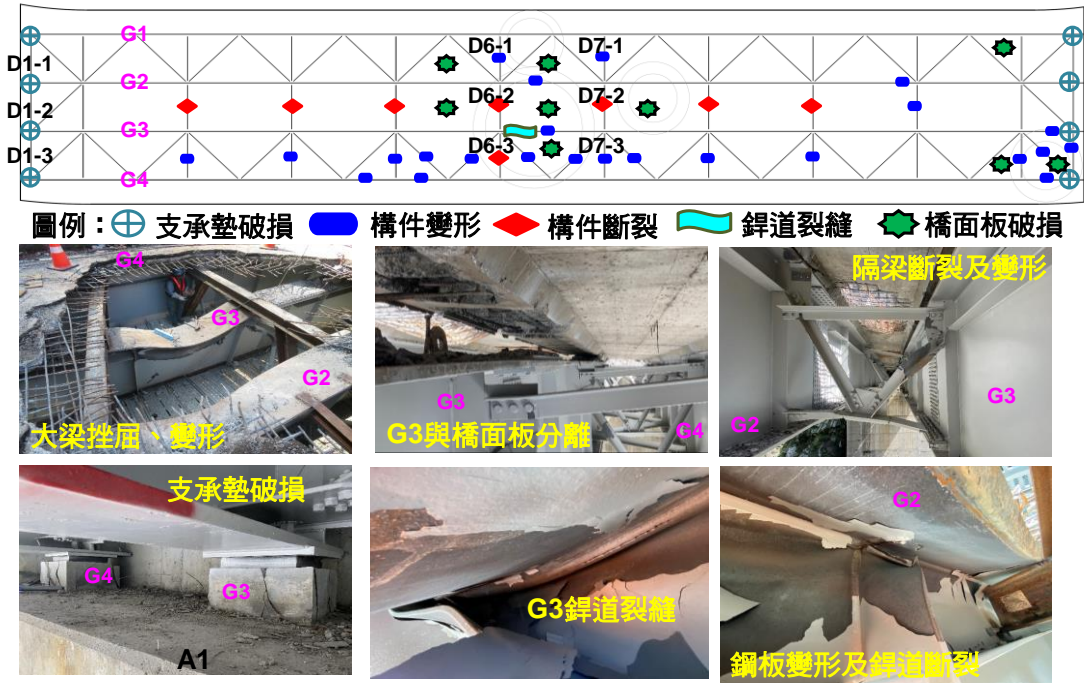
圖 15 初步檢視橋梁劣化對應位置及照片

由於 2 月 21 日災損，228 連假中橫便道需提供大梨山居民返鄉，搶通壓力甚大。然而橋梁受損十分嚴重，故公路總局第二區養護工程處劉處長即帶領勘災及檢視橋梁受損狀況（如圖 15）。指示於現場搭設前進指揮所並研擬搶通對策後，發佈新聞稿說明受損情形及預計 2 月 28 日恢復基本維生通行。

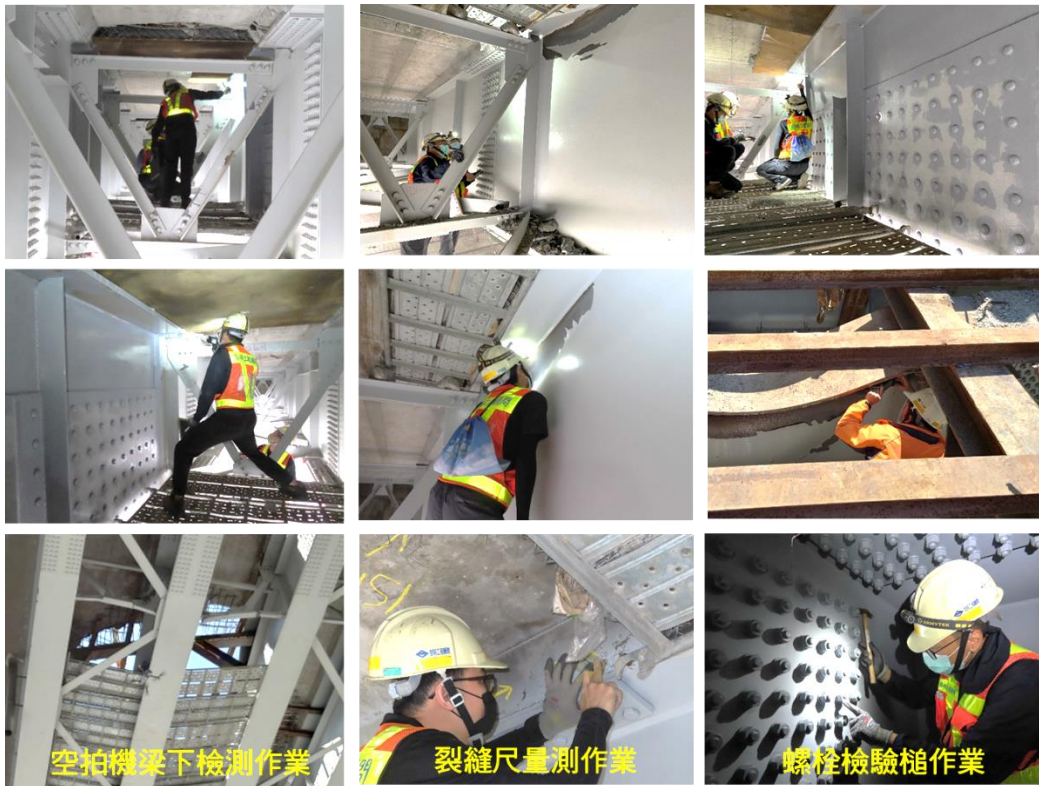
圖 16 空拍機檢測及目視檢測作業

其後，橋檢團隊經現場橋梁目視檢測及空拍機自橋下詳細飛行，掌握全橋受損狀況：兩側橋台各支承墊均有局部破損、梁間隔梁構件斷裂或扭曲變形、G2 及 G3 大梁挫屈變形、G3 大梁與橋面板分離，大梁鉚道斷裂等，如圖 16。另搶通期間，公路總局總工程司親臨現場視察搶通進度，針對諸多後續復建關鍵議題提供重要決策，如緊急維生搶通策略、中期安全修復方式、受損大梁再利用之可行性...等，皆為十分寶貴且切合現地，詳下節。

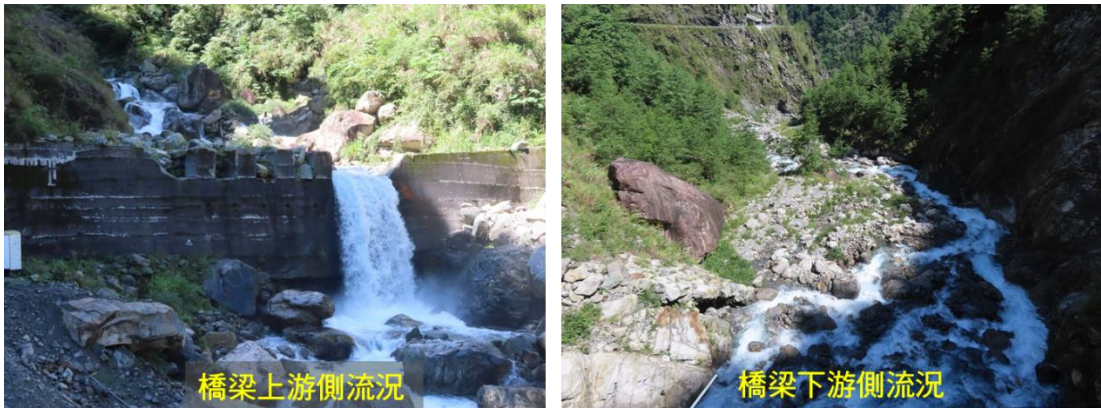
圖 19 鋼便橋上下游登仙溪之流況

復建工程所採工法需能兼顧中橫便道通行，否則會衝擊大梨山地區基本維生及民生運輸。由於本次受災鋼便橋跨越登仙溪，如以交維改道方式於上游側設置通行便道（橋），復建期間如遇汛期或颱風，跨河段便道遭沖毀之風險高，如圖 19。故在評估橋梁安全可供通行空間後，捨另逐便道而採半半施工方式進行橋梁修復。
