臺灣公路工程

Vol. 48 No.11-12 Dec. 2022

多時序遙測影像及高精度光達數值地形模型應用於
山區公路易致災路段評估以台 9 丁線蘇花公路為例

瀝青混凝土成效試驗規範專案推動執行計畫 追蹤評估成果

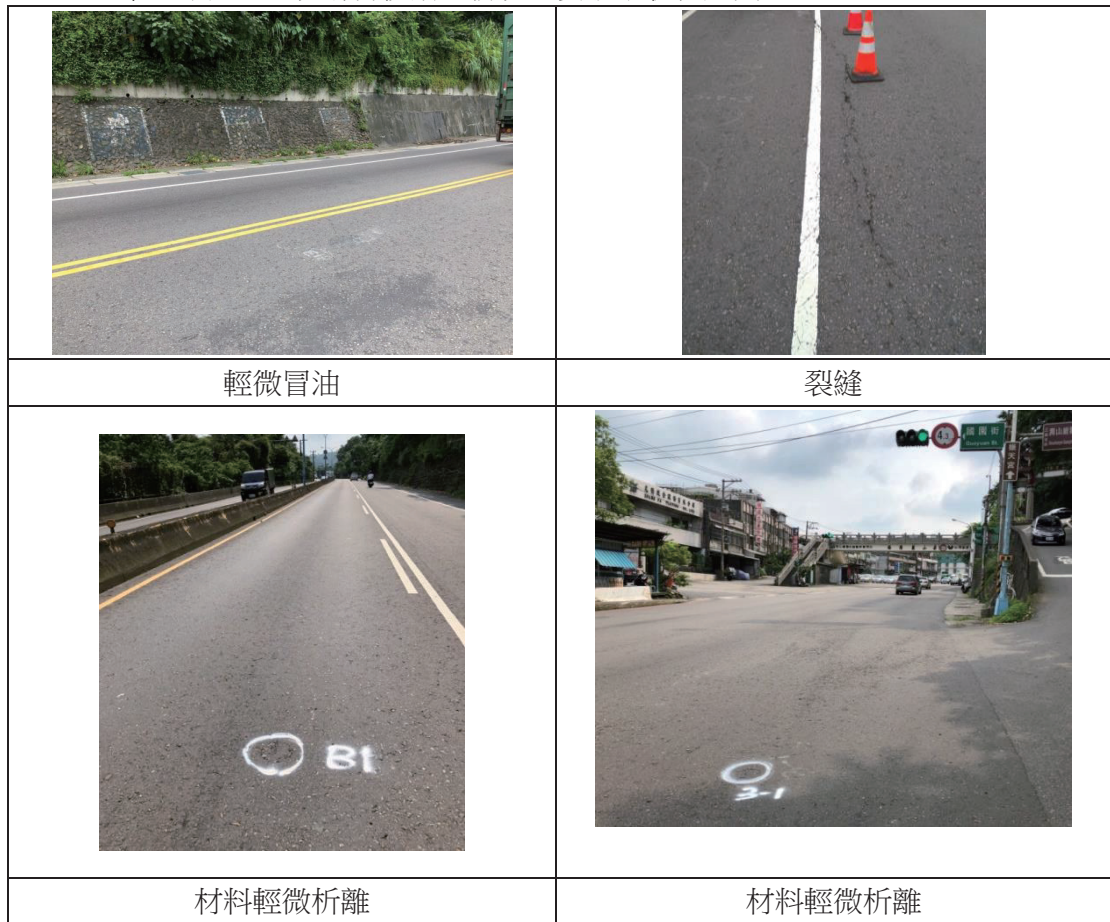
圖 8 現場目視主要破壞狀況

108 年 11 月 20 日現場目視鋪面發現主要破壞狀況如圖 8。

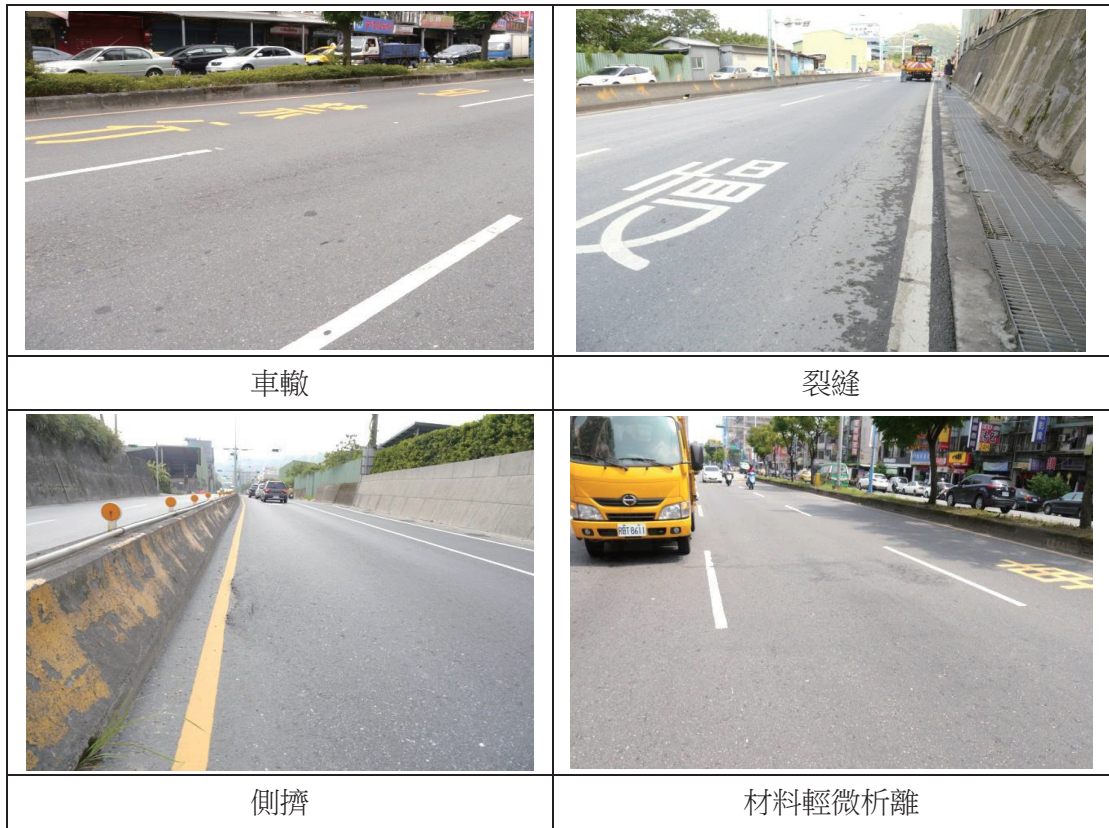
圖 9 現場目視主要破壞狀況

108 年 11 月 20 日現場目視鋪面發現主要破壞狀況如圖 9。

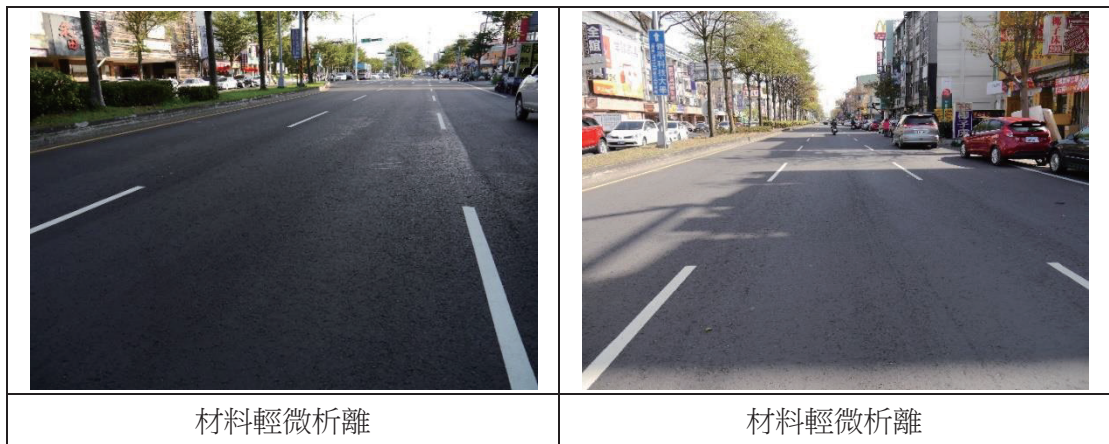
圖 13 現場目視主要破壞狀況

108 年 11 月 21 日現場目視鋪面發現主要破壞狀況如圖 13。

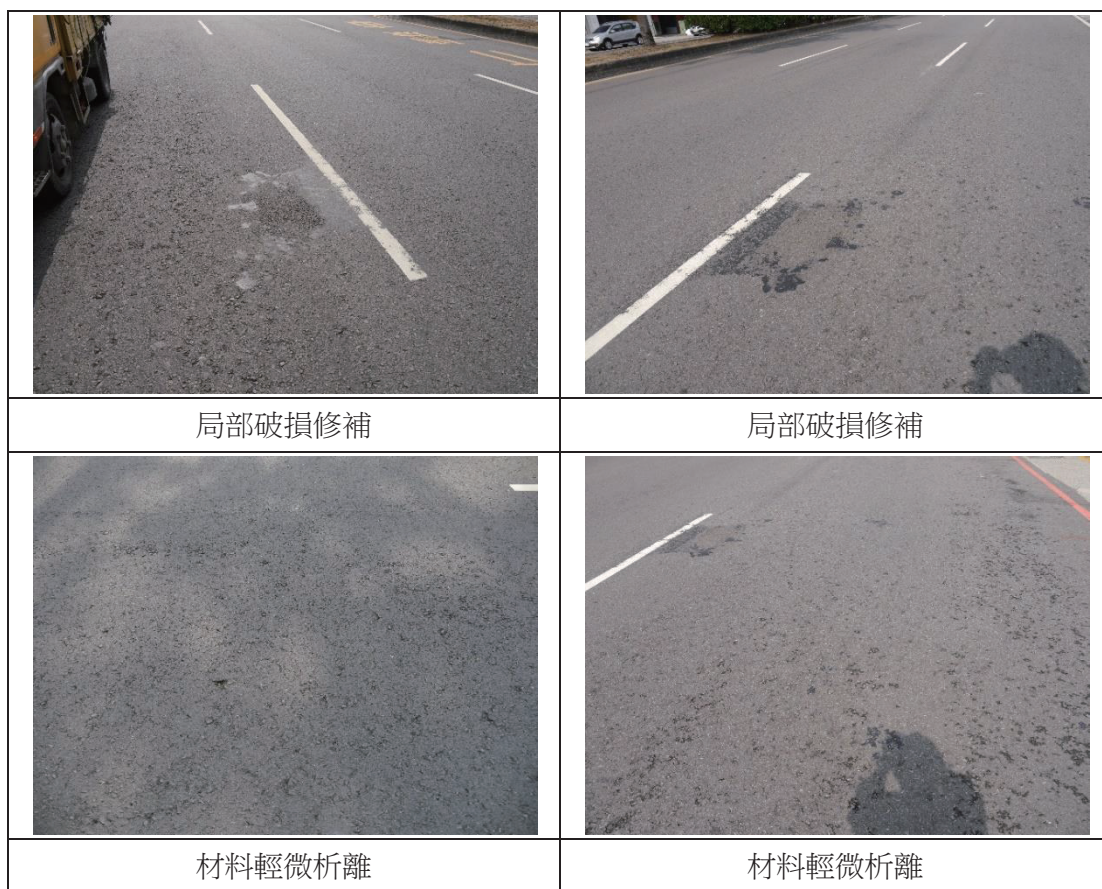
圖 14 現場目視主要破壞狀況

108 年 11 月 21 日現場目視鋪面發現主要破壞狀況如圖 14。

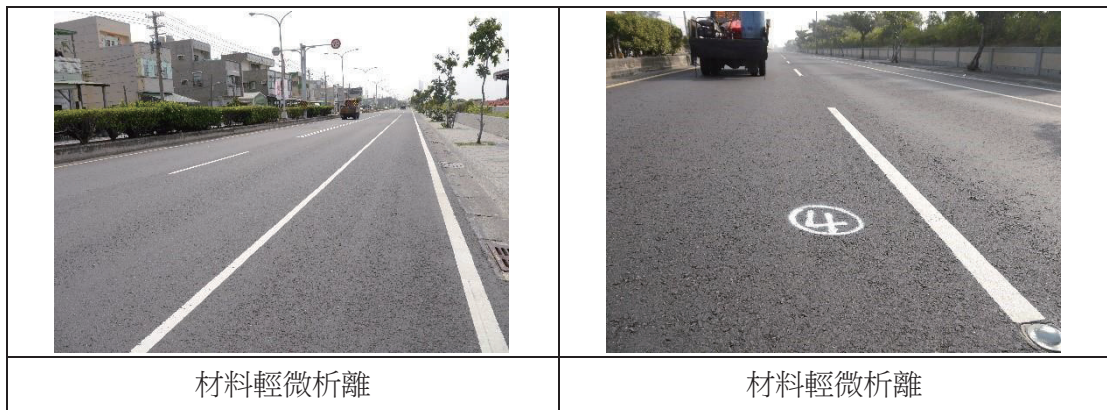
圖 18 現場目視主要破壞狀況

108 年 12 月 05 日現場目視鋪面發現主要破壞狀況如圖 18。

3. 現場目視鋪面狀況：專案工程及同時期非專案工程破壞狀況都屬輕微，結果顯示專案工程與同時期非專案工程表現相近。

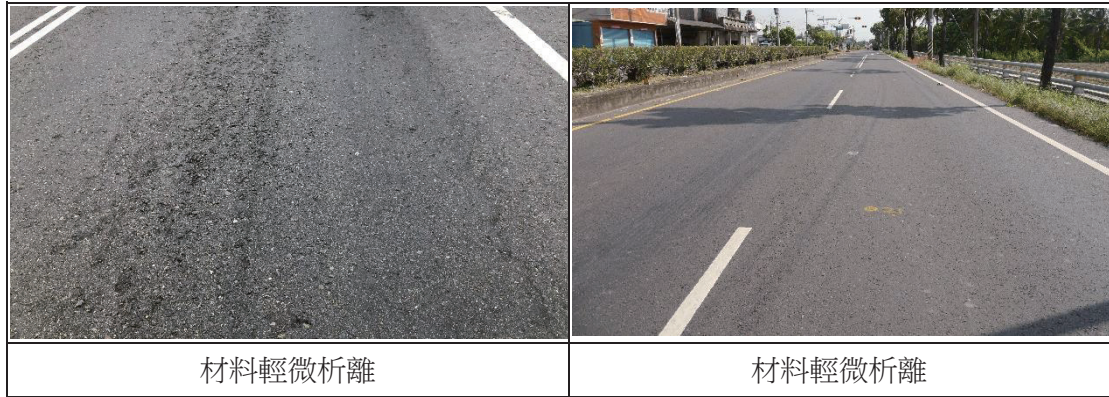
圖 19 現場目視主要破壞狀況

108 年 12 月 5 日現場目視鋪面發現主要破壞狀況如圖 19。

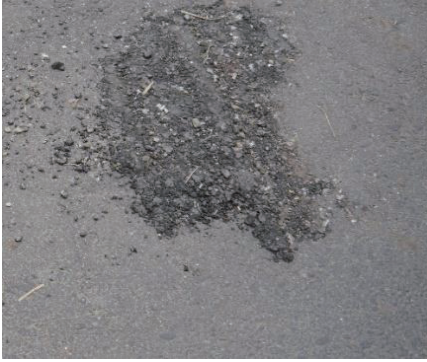
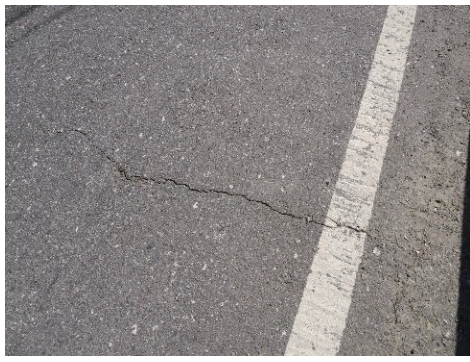
材料析離	輕微裂縫

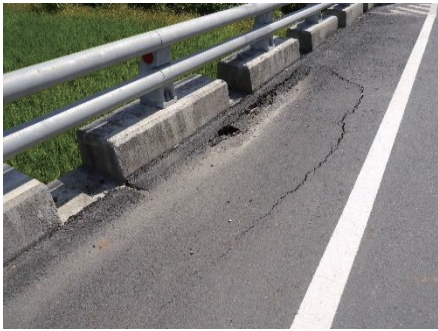
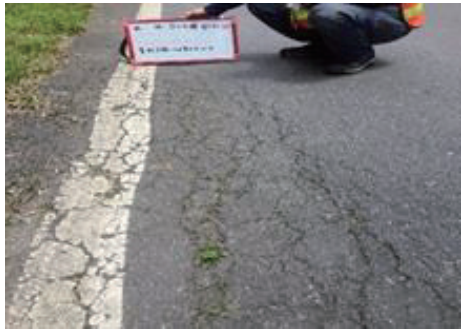
凹陷與裂縫	裂縫

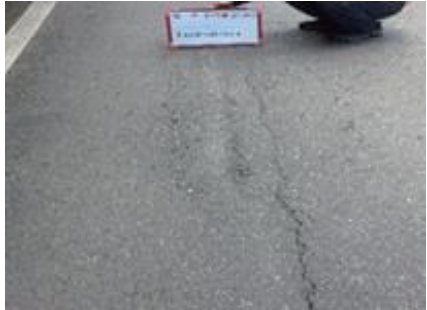
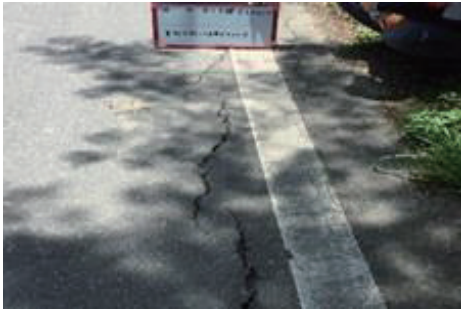
車轍及裂縫	裂縫

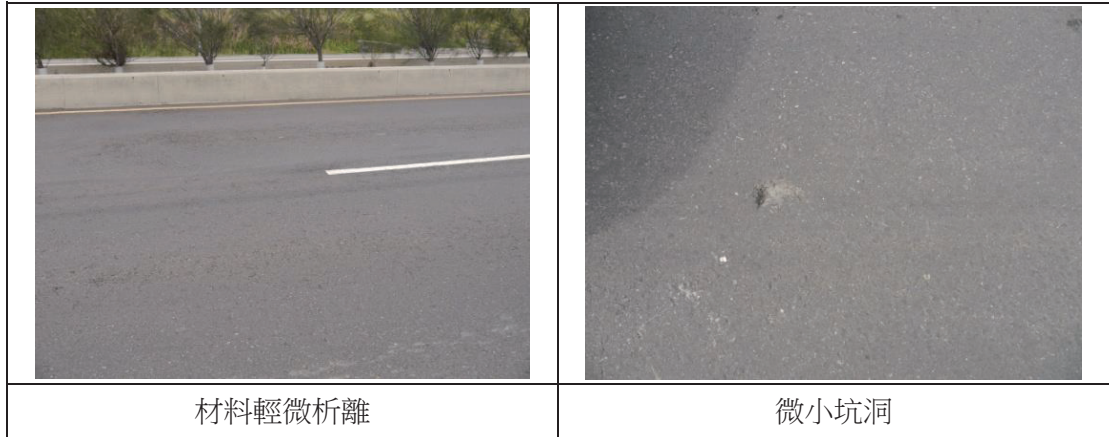
圖 28 現場目視主要破壞狀況

107 年 08 月 08 日現場目視鋪面發現主要破壞狀況如圖 28。

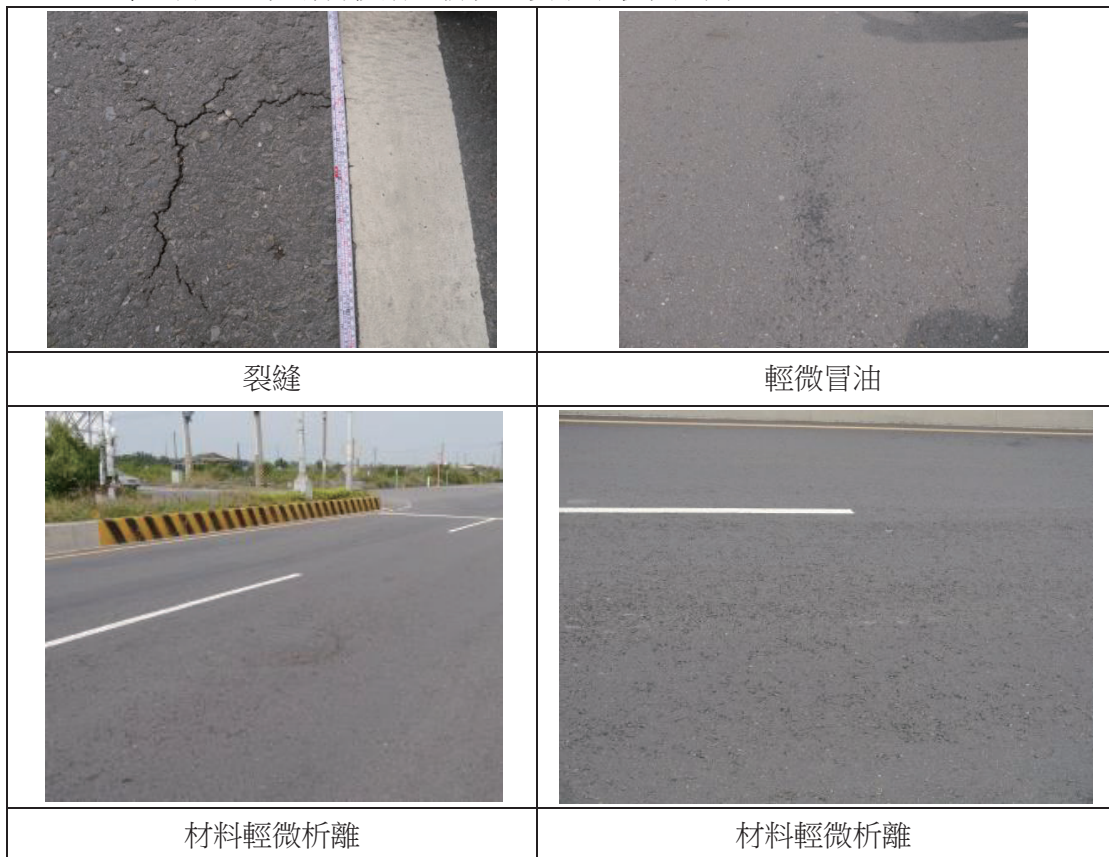
圖 29 現場目視主要破壞狀況

107 年 8 月 8 日現場目視鋪面發現主要破壞狀況如圖 29。

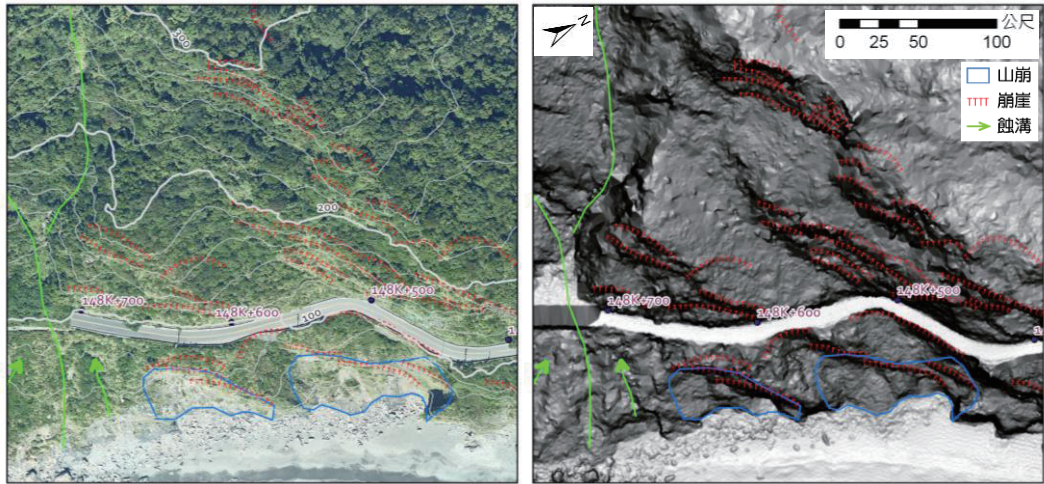
圖 5.3 落石及傾覆地區之正射影像、坡度圖及判釋範例(台 9 丁線 45 k+800)

以台 9 丁線 45 k+800(舊台 9 線 148 k+600)附近邊坡為例，如圖 5.3 所示，我們從坡度圖中可以看見多處的崩崖以及蝕溝，該處坡度大於 55°，從正射影像中可見下邊坡崩塌面坡坡趾之崖錐堆積物多為巨石殘留，研判該處山崩為落石或岩楔傾覆態樣。

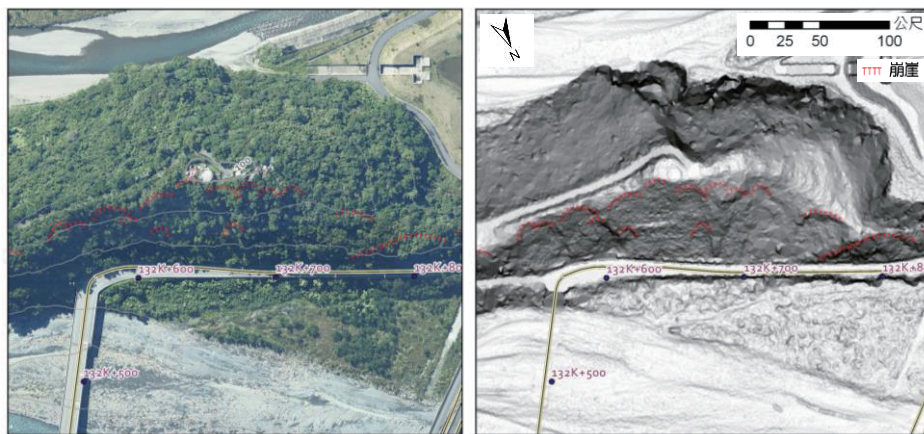
圖 5.5 岩屑崩滑地區坡度陰影圖、坡度圖及判釋範例(台 9 丁線 29 k+950)

以台 9 丁線 29 k+950(舊台 9 線 132 k+700)附近邊坡為例，我們從坡度圖影像中可以看見崩崖的型態，再從正射影像中可以看見多處植生色調與周圍不協調(舊崩塌植生復育)，圖 5.5 所示，依據地形與地貌特性研判，圖中多數崩崖有關的邊坡失穩型態為淺層岩屑崩滑，說明淺層岩屑崩滑區於正射影像與空載光達掃瞄產製坡度陰影圖的影像特性以及判釋蝕溝、崩崖與崩塌區的結果，可以判釋該路段應為淺層崩滑態樣。

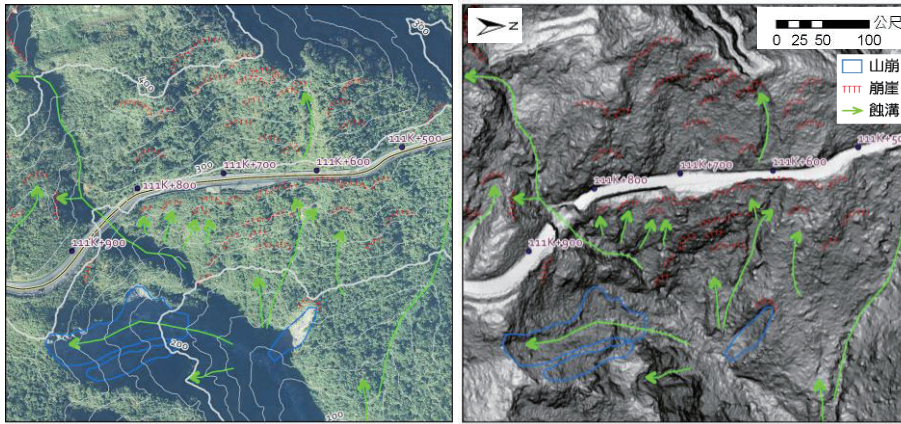
圖 5.8 深層地滑地區坡度陰影圖、坡度圖及判釋範例(台 9 丁線 8 k+950)

以台 9 丁線 8 k+950(舊台 9 線 111 k+700)附近邊坡為例，如圖 5.8 所示，我們從影圖的影像特性中可以看見層疊的崩崖的型態，圖中崩崖密佈，以沿蝕溝發展、或約略平行地形等高者佔大部分，與圖 5.6 及圖 5.7 的崩崖相似，另依據本區域之鑽探與監測資料推估滑動面深度在 G.L.23 m 處。又於正射影像中可以看出植被的層疊型態，因此該路段之邊坡應為深層滑動與重力變形態樣。

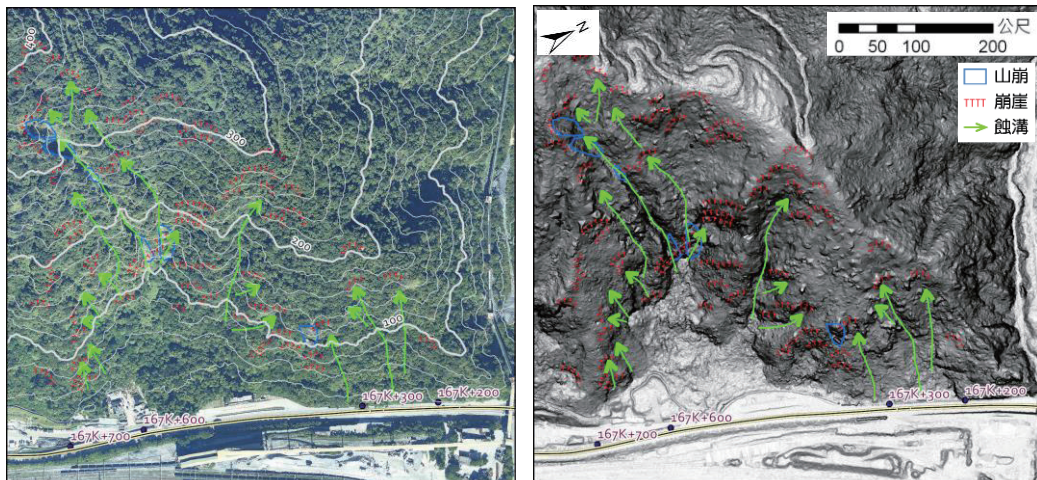
圖 5.9 向源侵蝕地區坡度陰影圖、坡度圖及判釋範例(台 9 丁線 65 k+000)

圖 5.9 以台 9 丁線 65 k+000(舊台 9 線 167 k+600)附近邊坡為例，示意向源侵蝕的正射影像與空載光達掃瞄產製坡度陰影圖的影像特性，主要利用 LiDAR 數值地形輔以航照及衛星影像進行判釋：

- A. 位於集水區上游的坡面上部附近。
- B. 河道支流上游有湯匙狀或碗狀的凹坡地形特徵。
- C. 在河道支流上游河谷源頭附近具有長條狀的蝕溝。

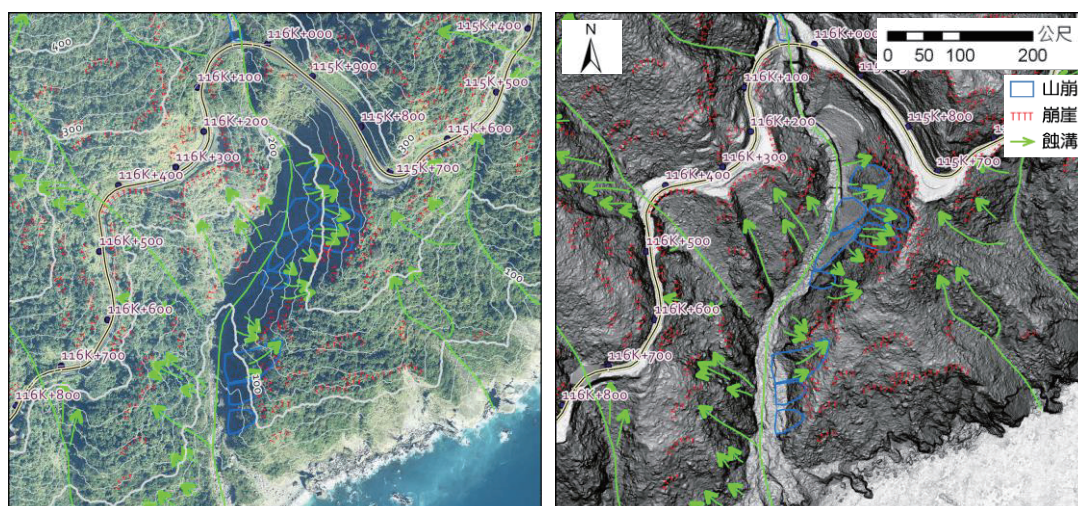
圖 5.10 側向侵蝕地區坡度陰影圖、坡度圖及判釋範例(台 9 丁線 13 k+200)

圖 5.10 以台 9 丁線 13 k+200(舊台 9 線 116 k+000)附近邊坡為例，示意河岸側向源侵蝕的正射影像與空載光達掃瞄產製坡度陰影圖的影像特性，主要亦利用 LiDAR 數值地形輔以航照及衛星影像進行判釋：

- A.河道攻擊坡位置的裸露坡地。
- B.裸露區域之長軸方向有水平方向之延伸。
- C.河道兩側為崩場地趾部，研判受河水之側蝕淘刷有關者。
