交通部公路總局勞安督導紀錄

標案名稱	台9甲線上龜山橋改建工程	標案地點	新北市新店區
契約金額	370,800 千元	督導日期	110.3.10
主辦機關	第一區養護工程處		
監造單位	中和工務段		
設計單位	萬鼎工程服務股份有限公司		
承攬廠商	恒億營造股份有限公司		
督導成員	陳建忠		
優點	<ol style="list-style-type: none"> 1. 最高管理階層十分重視及參與本工程安全衛生管理相關事項。 2. 工程處除已訂定組織安全衛生政策、目標外，另訂策略性及操作性之管理目標，有助於所屬、監造及施工廠商遵循及落實。 3. 安全衛生監督管理力道充足，逐次改善工地施工成果顯著(已多次參與審查及訪視發現)。 4. 依政府採購法第70-1條之要求辦理工程規劃、設計風險評估審查事項、實施滾動式檢討，執行情形均具體有稽可證。 5. 本工程與相關權責單位(利害關係者)介面多，事前均能積極協調溝通處理完畢，以確保施工安全及工序順遂。 6. 設計階段之施工安全風險評估採取滾動式檢討，可減少遺漏風險，發現因應情勢變更所產生新的風險。 7. 依風險評估結果為基礎，製作招標文件之安全圖說、規範、編列預算經費，且有書面資料為憑據。 8. 有具體羅列施工廠商及各項計畫、報告核定情形。 9. 很清楚定義高風險作業項目，作為後續監造之參據，有利工程施工風險之管控。 10. 最高階管理階層對於爭取今安獎項有主動積極意願並實際參與，值得肯定。 11. 簡報D-35，對於水位觀測及應變機制十分用心，演練後評估運作撤離時間適切性，並有回饋機制。對於屬於高風險之鄰水作業風險管控由始至終堪稱完備。 12. 承包商依規定於開工前申報職安人員並經工務段核轉工程處核定在案。 13. 工地設置漏電檢測箱，避免發生感電危害。 14. 工地高空工作車等機械經工務段審查合格並張貼施工車輛證，做好車輛進場管制措施。 15. 工地鄰水作業設置適當之救生衣及救生圈等防止溺水設施。 16. 簡報A11~A12，安全衛生管理組織人力，有組織架構、設立專責勞安科管理單位、人員取得相關證照。 17. 簡報A17~A20，安全衛生查詢平台、安衛講習及工安宣導。 18. 簡報C19~C20，監造組織人力多人取得安衛專業證照。 19. 工地設有風向帶及簡易判定風速。 20. 簡報D58，施工廠商之王董事長於中區勞工安全衛生促進會任職，積極推動職安業務。 21. 簡報D59，採用建築資訊模型(BIM)強化施工安全。 22. 簡報D60，全面採用臺灣職安卡等教育訓練文件實施進場管制。 23. 簡報D61，工程投保團體傷害保險。 24. 工地設置高壓氣體鋼瓶存放區、自動感應系統，並將可燃性氣體(乙炔)獨立設置，保障勞工作業安全。

交通部公路總局勞安督導照片黏貼表

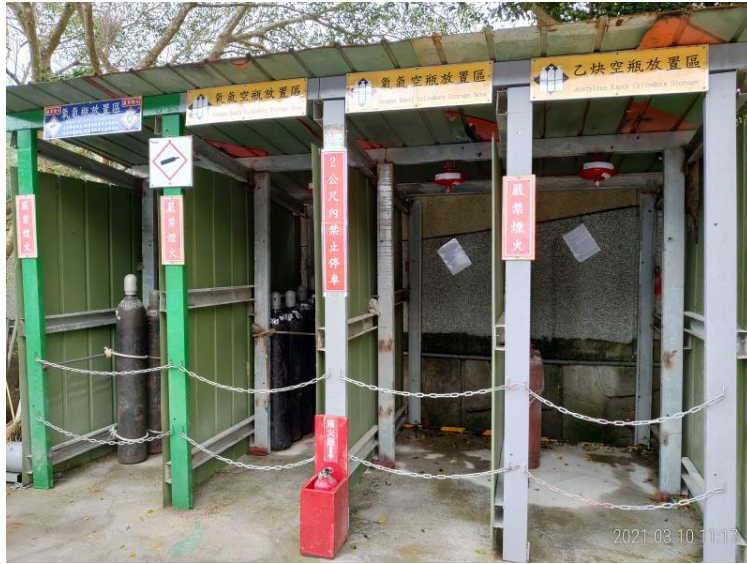
工程名稱	台9甲線上龜山橋改建工程
優良項目	工地設置高壓氣體鋼瓶存放區、自動感應系統，並將可燃性氣體（乙炔）獨立設置，保障勞工作業安全。

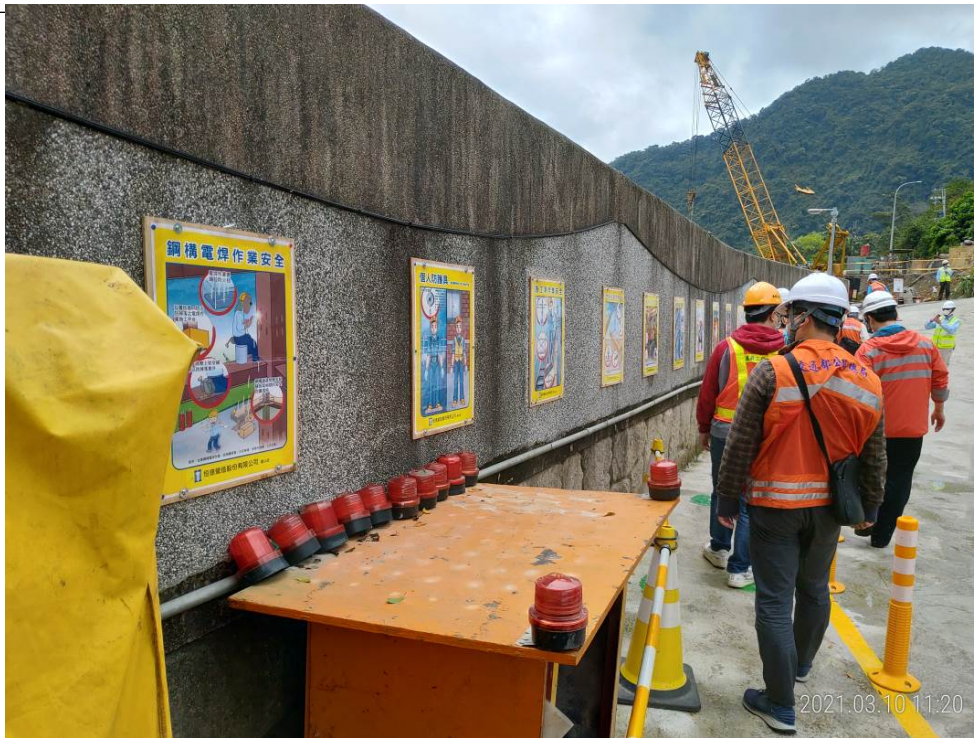
優良項目	工地施工便道設置安全衛生宣導海報，提升勞工工安意識。
------	----------------------------

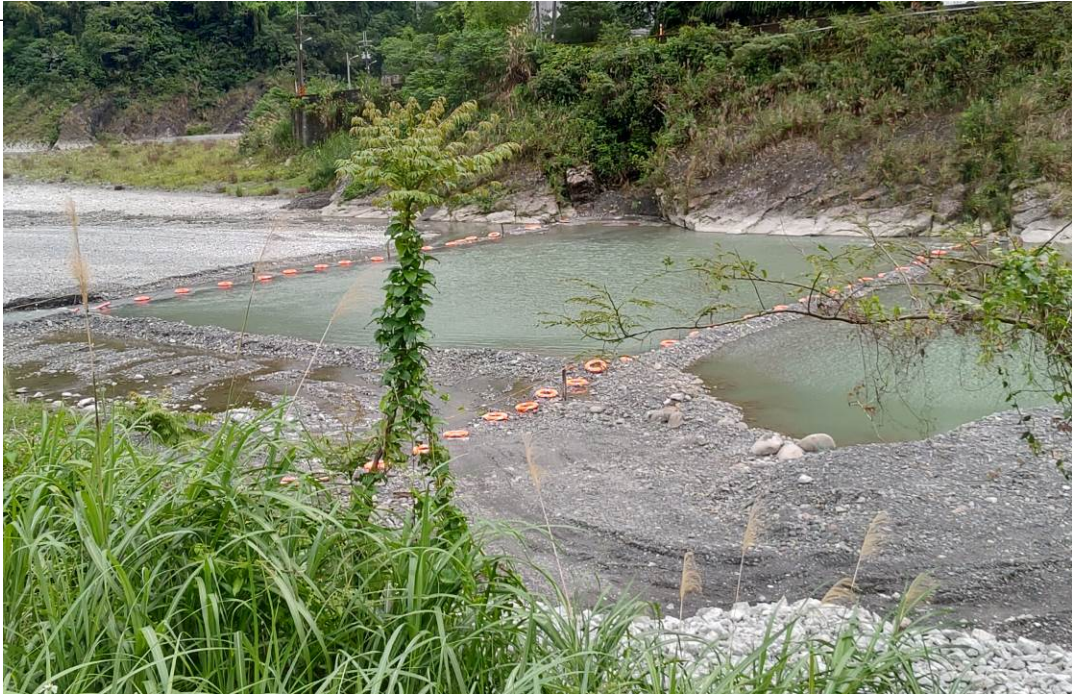
優良項目	工地鄰水作業設置適當之救生圈等安全設施，避免勞工發生溺水危害
------	--------------------------------

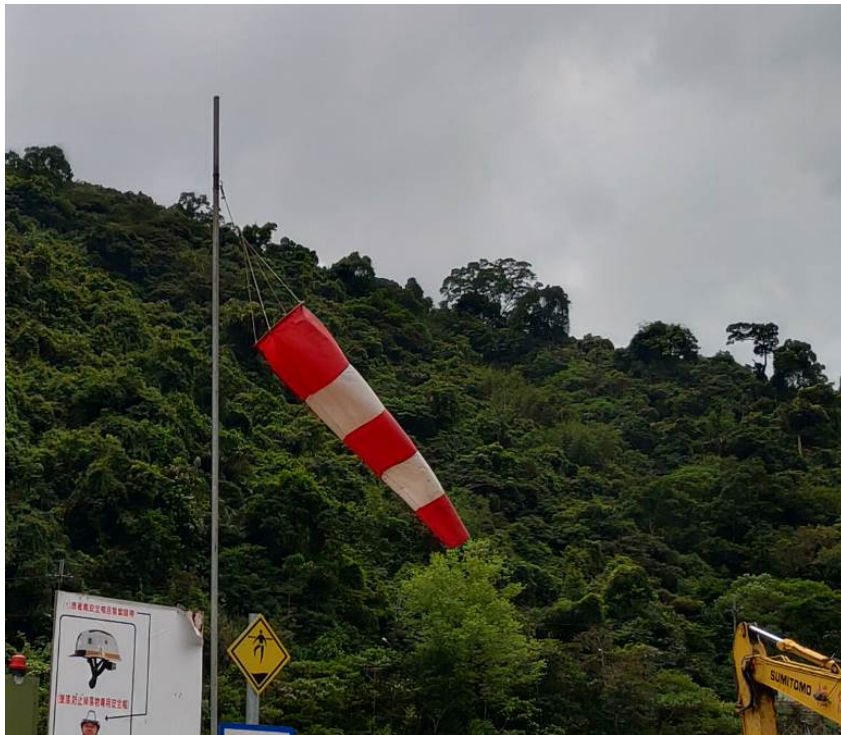
優良項目	工地設置風向帶並張掛風速角度說明海報
------	--------------------

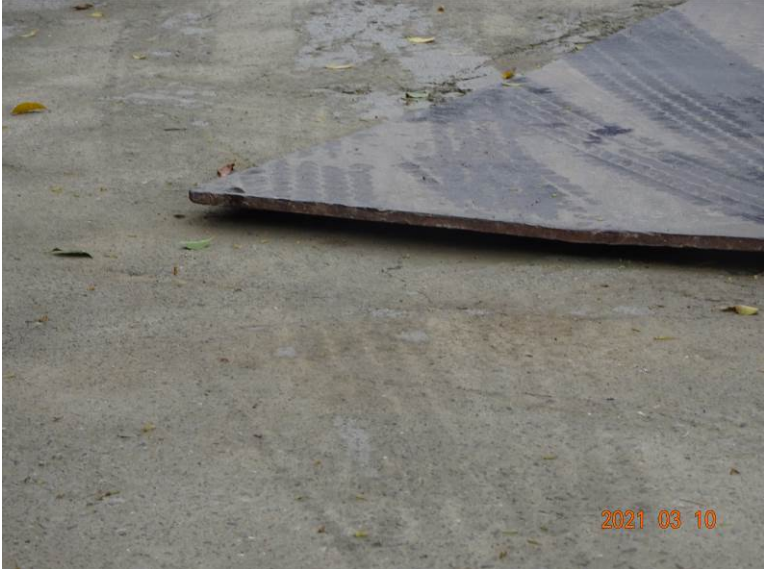
缺失項目	工地斜坡道下方之覆工鐵板未與地面緊密接合。
照片：

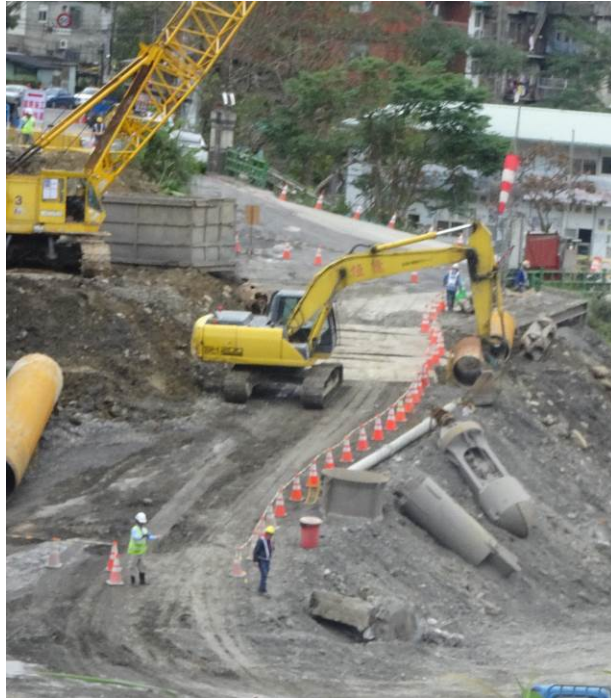
缺失項目	工地高度2公尺以上施工便道周邊僅用安全錐及連桿圈圍，安全防護不足。
------	-----------------------------------

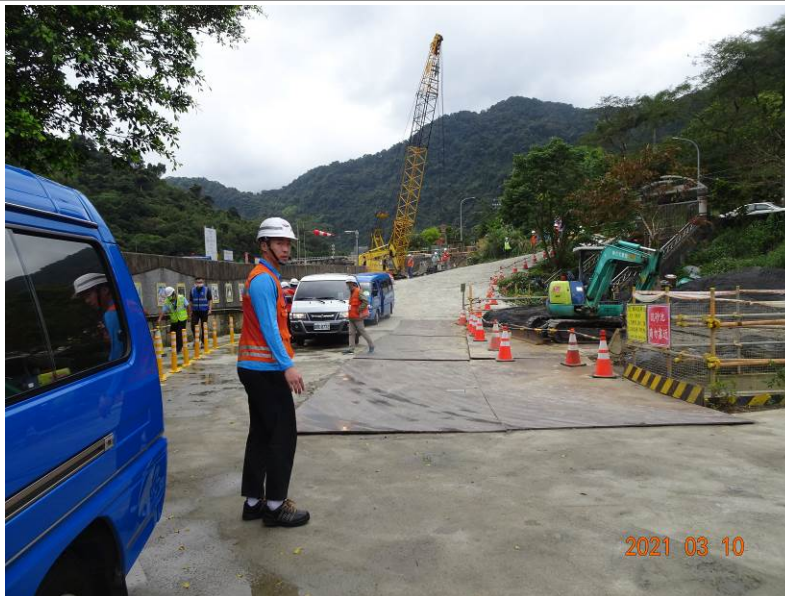
建議項目	1. 工地出入口建議設置人、車分道、限速之交通號誌。 2. 工地出入口位於下陡坡路段，建議設防止車輛機械滑溜暴衝之粗糙路面。
------	---

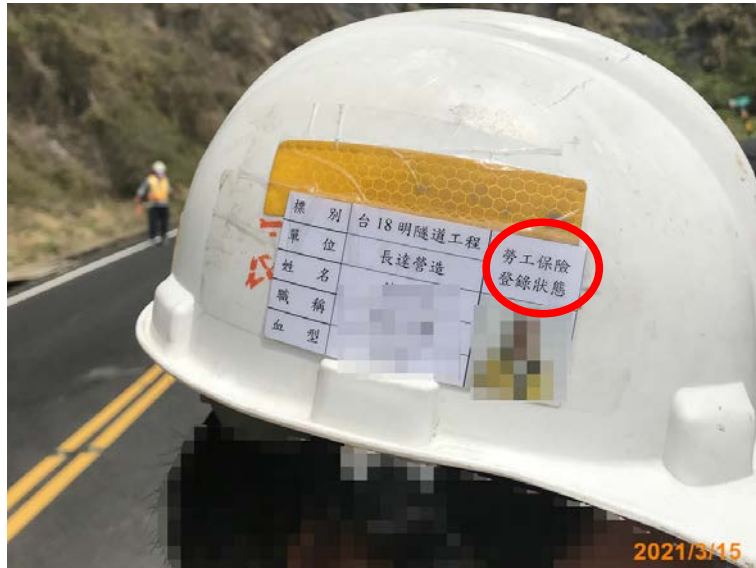
缺失照片：照片 5

<p>23. 第 2 停留點，背牆結構體施作與上邊坡形成封閉區域，如降雨後地表逕流過大有積水之虞，上邊坡坡腳土壤含水量達飽和狀態，降低土壤抗剪力，有發生土石崩塌之虞。【照片 4】</p> <p>24. 工地勞工安全帽標籤之勞工保險登錄狀態不明。【照片 5】</p> <p>25. 現場吊鉤無防滑舌片，未符合規定。【照片 6】</p>
<p>建議</p>	<p>主辦機關：</p> <ol style="list-style-type: none"> 1. 舉辦各種例會、參與觀摩活動及訓練有何收穫?能彰顯甚麼效益，對於提供施工安全衛生管理有何助益?建議摘要說明。(例如：和 KPI 的連結性) 2. 「源頭管理」(簡報 A-21 頁)，建議說明參與設計階段風險評估或辦理審查會議?或提出其他具體作為?規劃、設計理念是否符合預定功能及安全需求? 3. 簡報 A-21 頁 所列「工法選擇考量因素」，建議以「營造工程風險評估技術指引」之事項為主。 4. 建議增列依政府採購法第 70 條之 1 規定辦理情形，以符法益(義)。 5. 安衛督導作為(簡報 A-24 頁)流程方塊圖宜由規劃、設計、施工規劃、施工階段分別表述。 6. 宜設定工程的具體目標並予量化。 7. 簡報[工程簡介]簡略，內容需要改善。 8. 簡報[最高管理階層對於推動施工安全衛生管理之參與]，內容需要加強。 9. 可加強-缺失之預防矯正後的具體成效。(例如矯正對策與缺失降低關係) 10. 可加強-[安全衛生績效獎勵辦法之建立及落實]-之施工中的落實執行成效。 11. [安全衛生列入選商條件]內容不足，可強調選商之[安全衛生]具體要求、評選優勢。 12. 可加強-[維運階段之施工安全衛生規劃]規劃內容和本工程的關係。 13. 增加施工安全衛生創新作為及科技化應用，例如 UAV 應用。 14. [採用物聯網(IoT)實施施工安全管理]、[透過 AI 人工智慧進行危害自動辨識或管制]-之對施工廠商的獎勵措施、評選辦法。 15. 簡報 A-42 所謂定期養護巡檢，頻率、作業安全要求基準及安全衛生注意事項為何? 16. 組織本質職掌原本即為道路養護，有許多既有資源可以運用，並非僅限本工程範疇，但可融入營運階段安全衛生事項。例如：濃霧中行車會影響維修作業人員安全，可列入安全考量。 17. 簡報 A-10 頁：處內各級主管工區不定視察輔導，建議應將輔導次數、事項列出及追蹤完成改善成效。 18. 簡報 A-26 頁：安衛督導辦理情形成果，建議應以數據呈現，利於說明主辦機關督導成效。 19. 簡報 A-30 頁：施工安全督導成效建議呈現工區督導缺失，改善後於相同類型工項中預防重複性缺失發生之成效。 <p>設計單位：</p> <ol style="list-style-type: none"> 20. 維護階段之安全設計與設計階段風險評估的連結性，可適度補充(簡報 A-41 頁)，使其成為簡報及實際作為優點。例如：監測頻率、維修安全通道、維運人員安衛注意事項等。(雖不會出現在本工程採購案範疇，但實際涉及所服務工程主辦機關之權責、應有作為及安衛績效) 21. 簡報頁次 C-13 重複編排，請重新編碼。 22. 可加強-[設計導入模組化施工]、[維運階段之維護安全設計]、[施工安全設計矯正及改善]內容。 23. 增加[營建四化]之具體作為。 <p>監造單位：</p> <ol style="list-style-type: none"> 24. 請根據最新修訂法令實施監造，例如：營造安全衛生設施標準第 8 條之一，加強對施工車輛機械性能調查及掌握等作業安全。 25. 職安衛管理辦法第 20 條對於移動式起重機(吊車)「迴轉裝置」有無監督施工

缺失項目 工地勞工安全帽標籤之勞工保險登錄狀態不明。

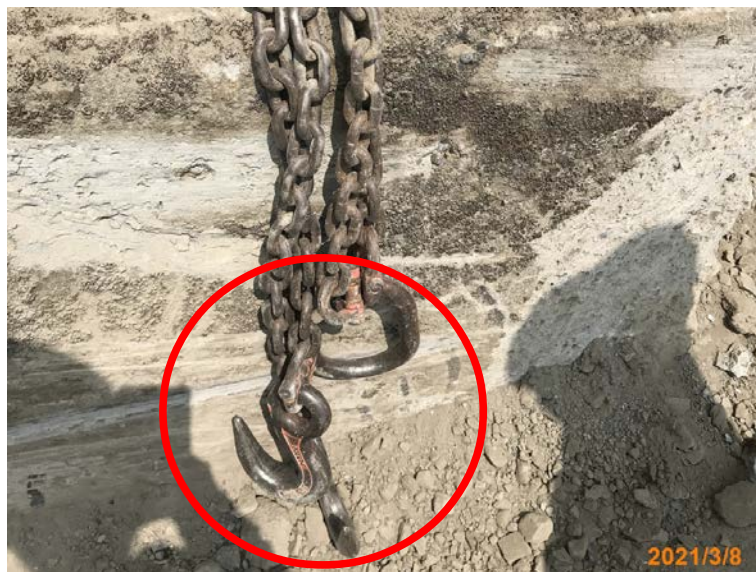
缺失照片：照片 6

缺失項目 現場吊鈎無防滑舌片，未符合規定。

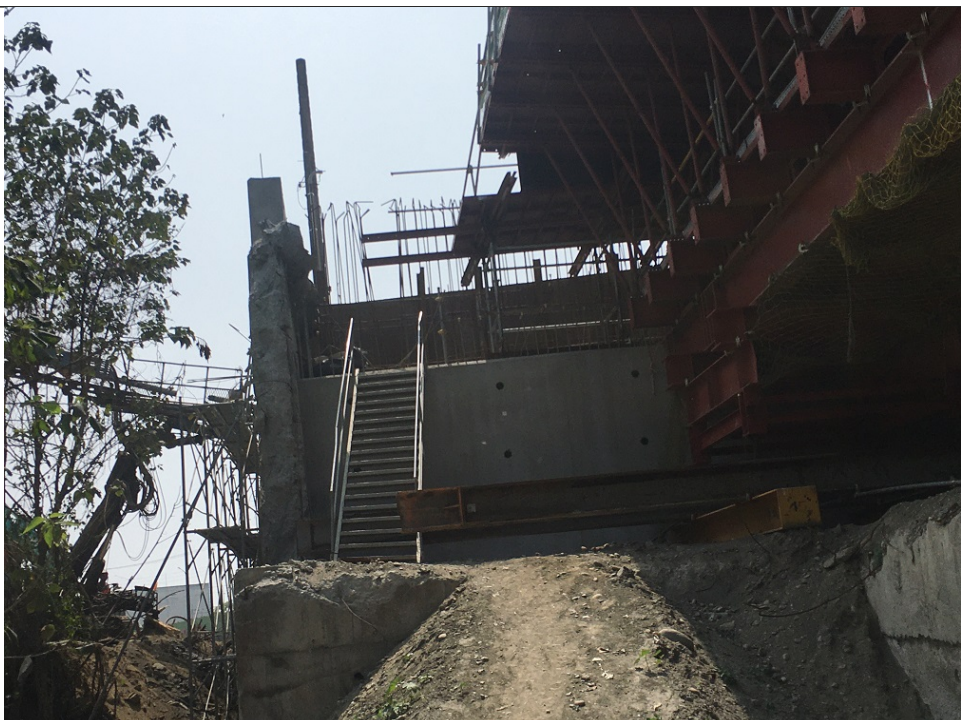
工程名稱	台1線虎尾溪橋改建工程
缺失項目	多處開口無防護，施工架端部無防護。
缺失照片： 照片4

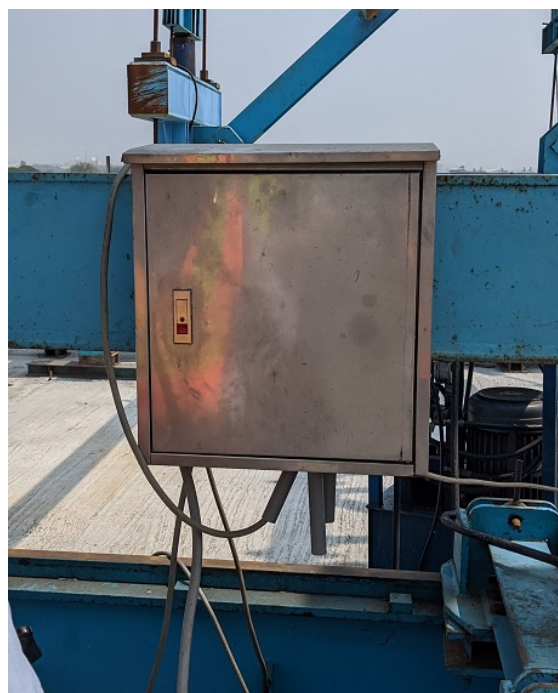
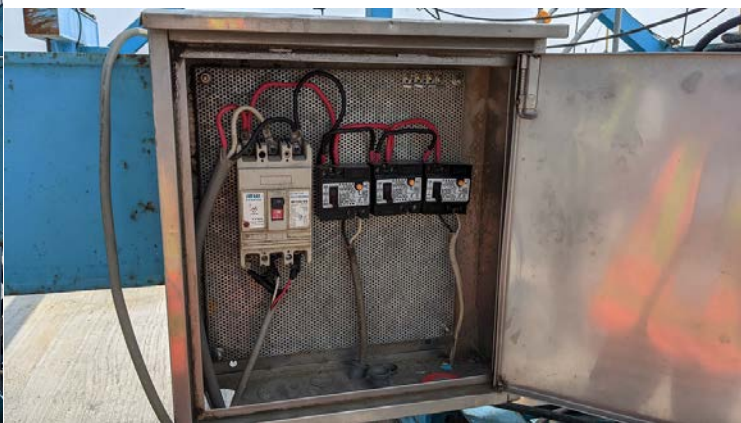
工程名稱	台1線虎尾溪橋改建工程
缺失項目	電器箱未上鎖管理，未設置中隔板。
缺失照片：照片5

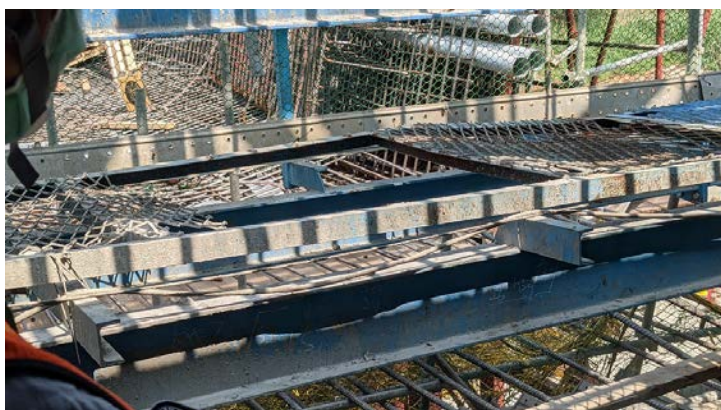
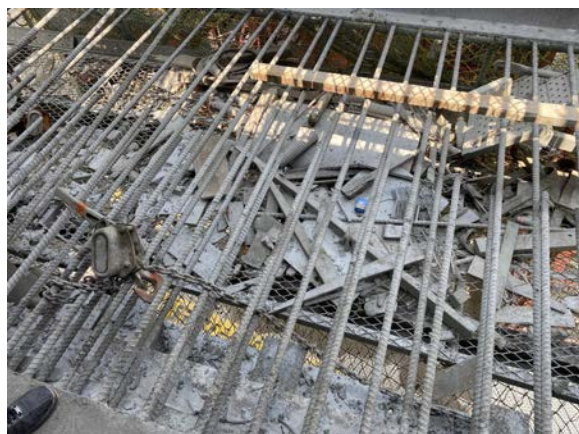
工程名稱	台1線虎尾溪橋改建工程
缺失項目	作業平台菱格網破損、空洞，雜物、工具、垃圾，未清理。
缺失照片：照片6

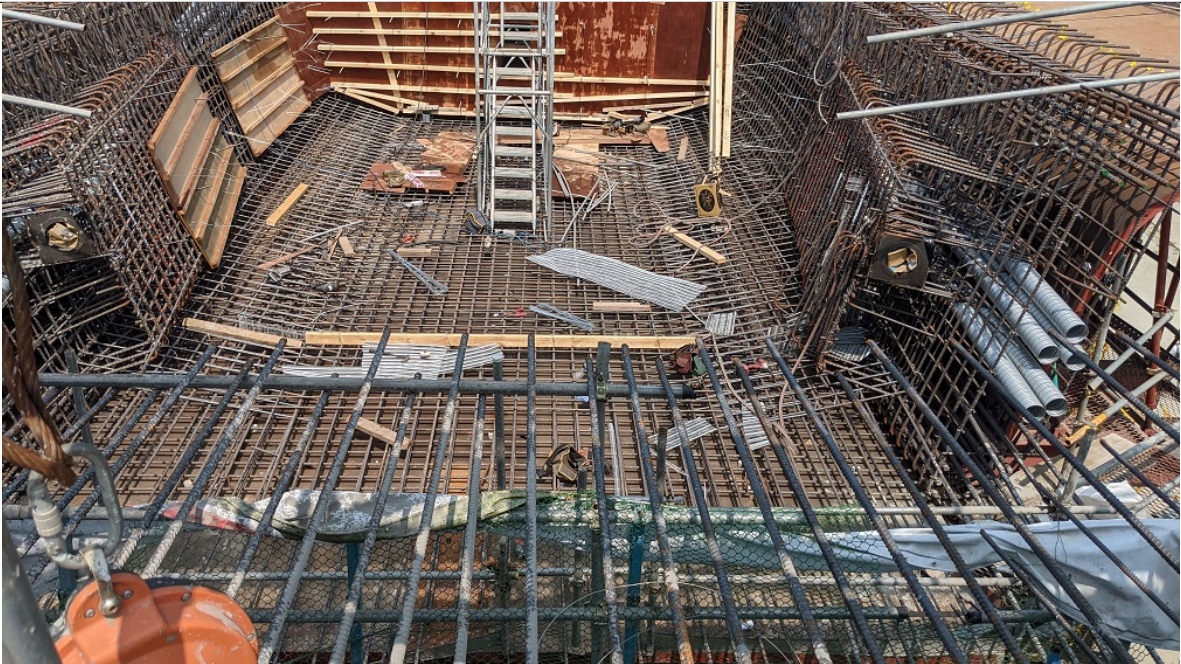
工程名稱	台 1 線虎尾溪橋改建工程
缺失項目	鋼筋、模板組立，電線零亂，未架高整理。
缺失照片：	照片 7

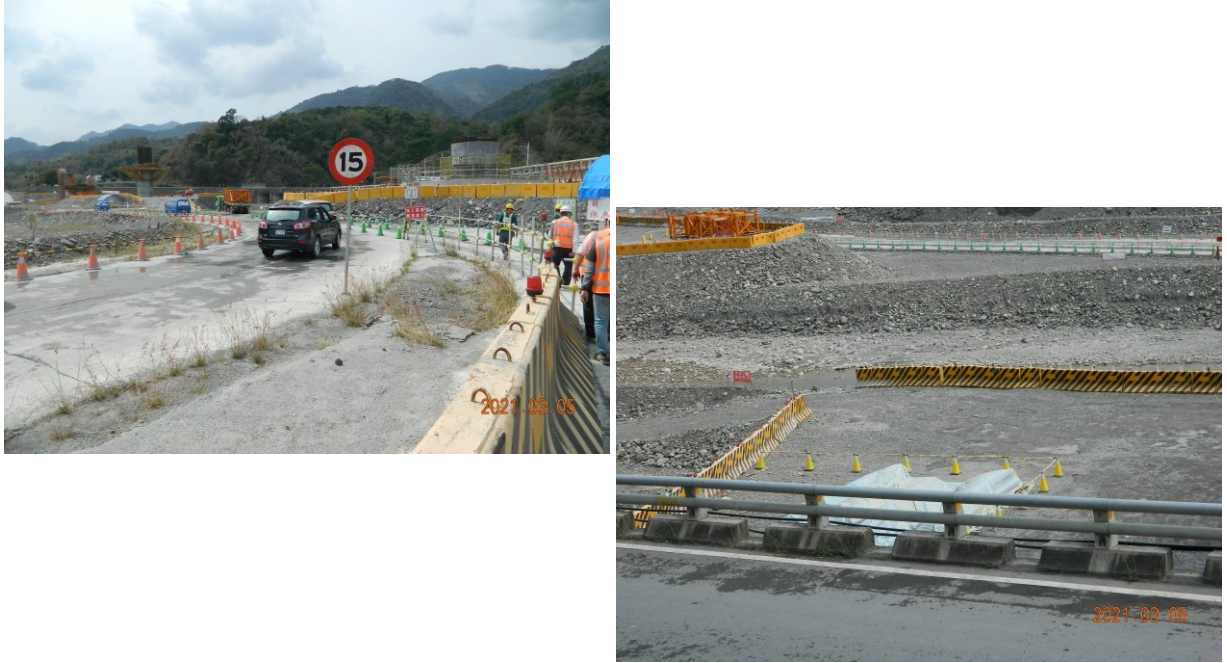
工程名稱	台 20 線 78K+500 寶來一橋改建工程
優點項目	人車動線分明，道路均有鋪面，且以紐澤西護欄、綠色交通錐連桿確實分離，物料使用黃色交通錐及連桿圈圍並設置。

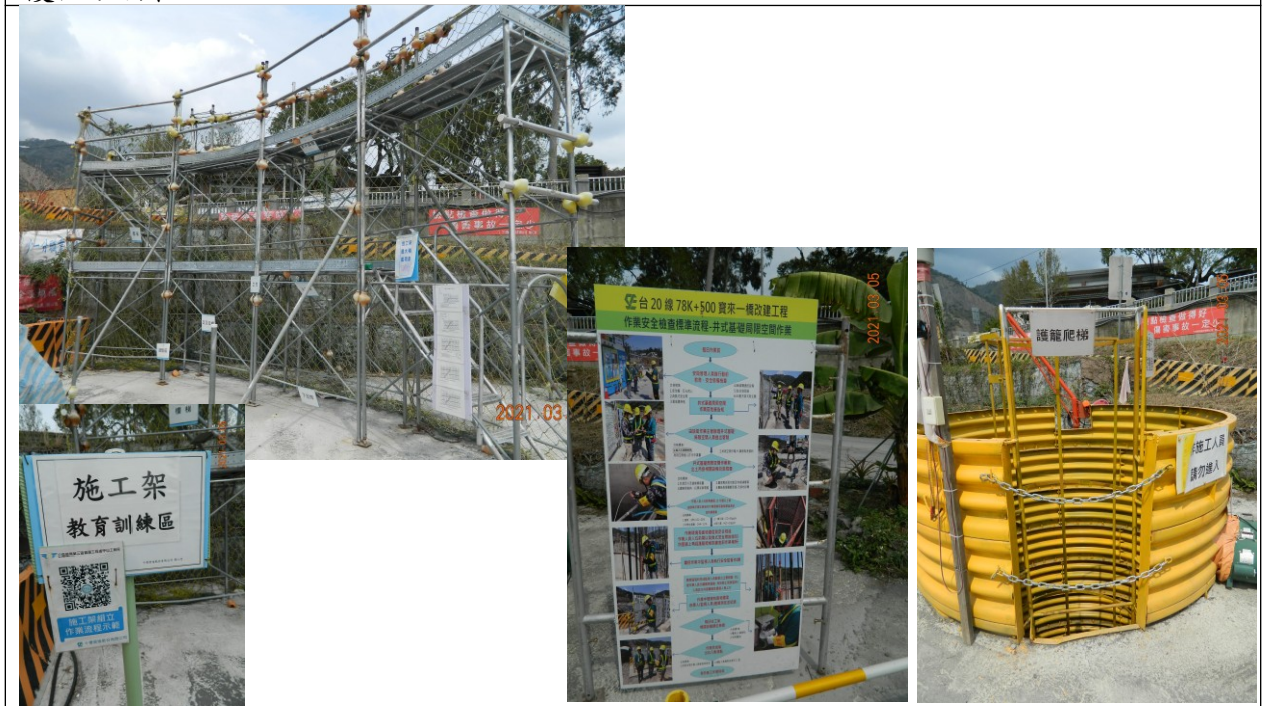
工程名稱	台 20 線 78K+500 寶來一橋改建工程
優點項目	設置施工架教育訓練區、井基施作(局限空間作業)，設置作業標準檢查流程看板，相關作業流程示範建立 QR-CODE。

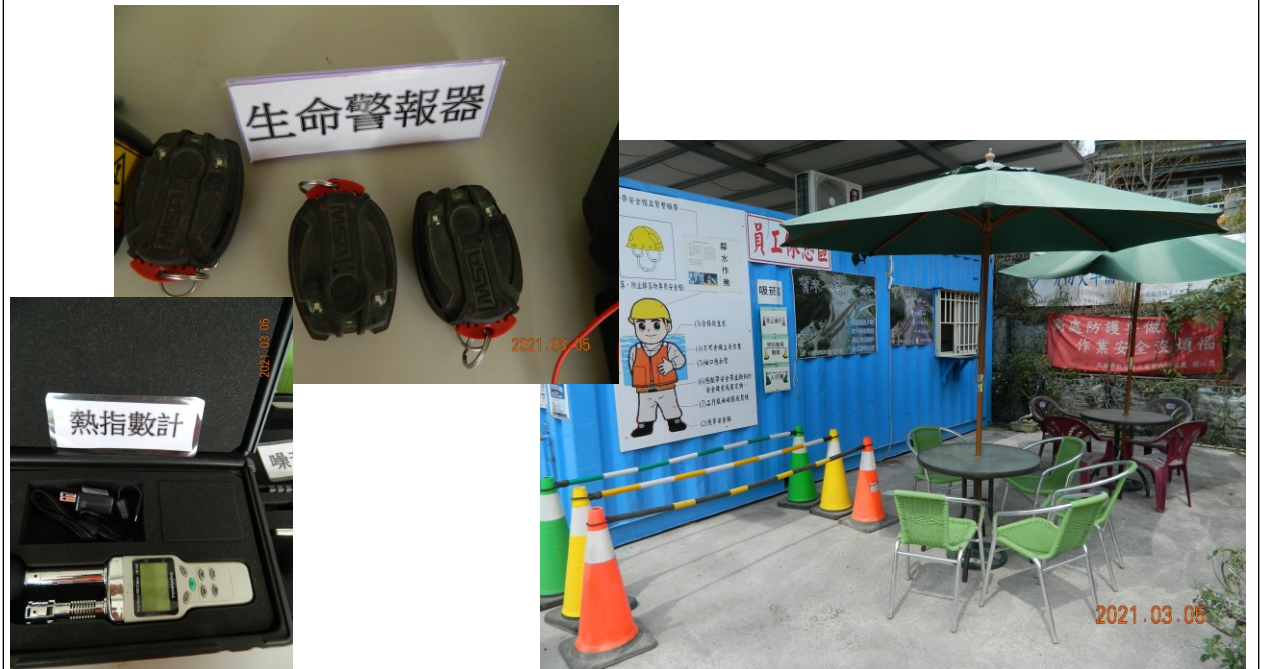
工程名稱	台 20 線 78K+500 寶來一橋改建工程
優點項目	提供員工舒適優質休息區，有三間流動廁所、冰箱、冷氣、水霧降溫、小型氣象站、熱指數計、AED 急救設備、廣播系統漏電檢測器、生命警報器 ㊟等設備齊全。

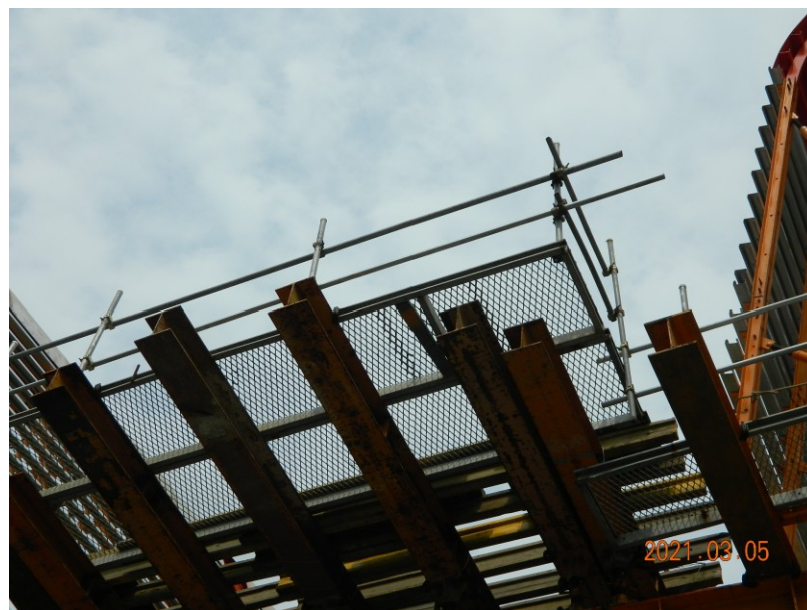
工程名稱	台 20 線 78K+500 寶來一橋改建工程
缺失項目	墩柱 P1 正準備組裝柱頭節塊之下翼模板，部分安全護欄尚未裝設腳趾版

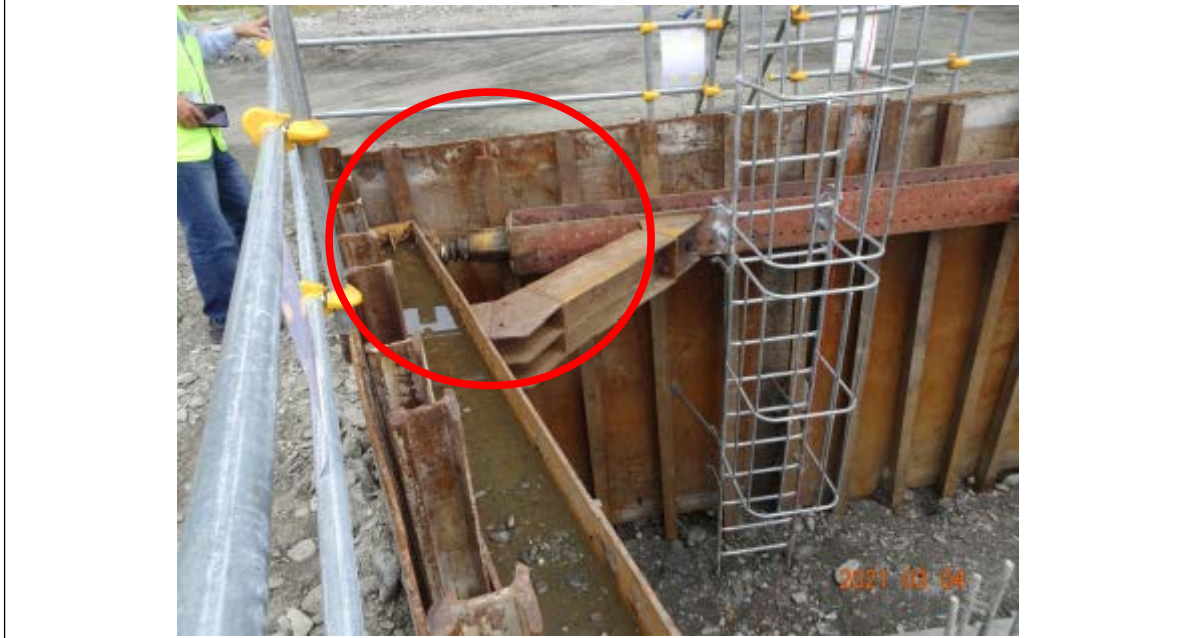
工程名稱	台9線 287k+000~292k+625(大禹至玉里段)道路拓寬工程
缺失項目	施工現場擋土支撐施加預力用千斤頂，卻未設置保護架，千斤頂於施加預力或減壓時有向外彈開造成物體飛落等撞擊勞工之危險，請改善。

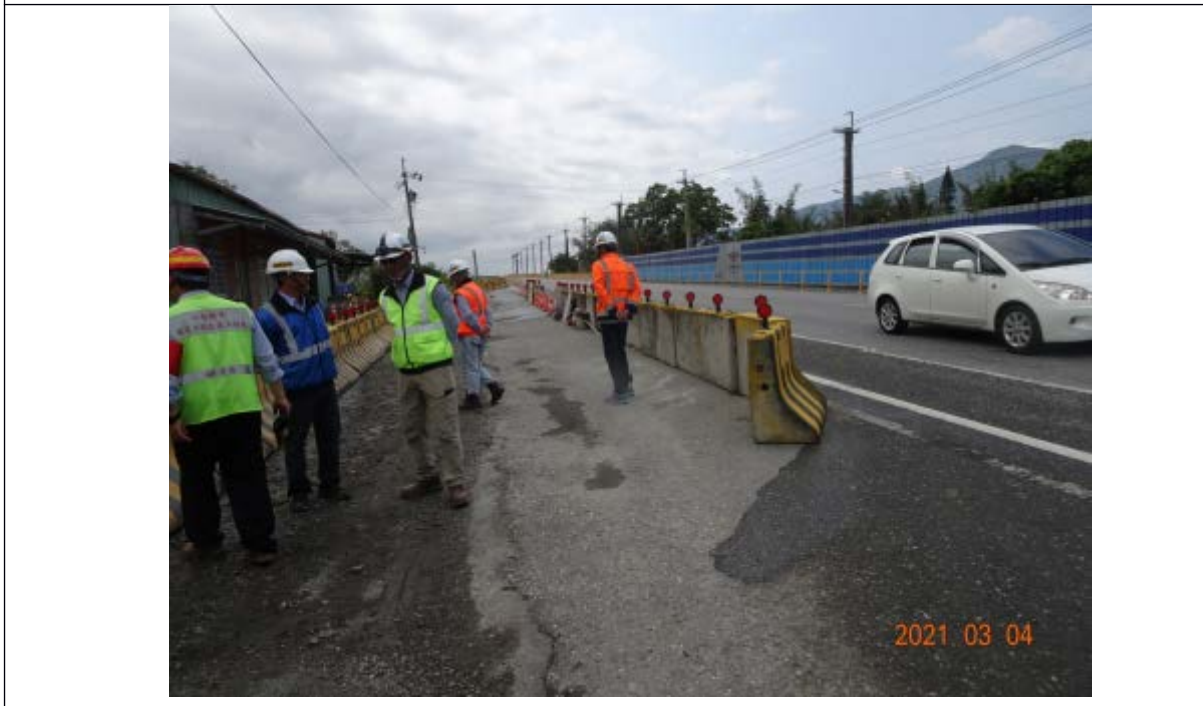
工程名稱	台9線 287k+000~292k+625(大禹至玉里段)道路拓寬工程
缺失項目	路側排水溝工區，有架空電線跨越及電桿，從事移動式起重機、高空工作車等作業時，有引起感電之虞，請改善。

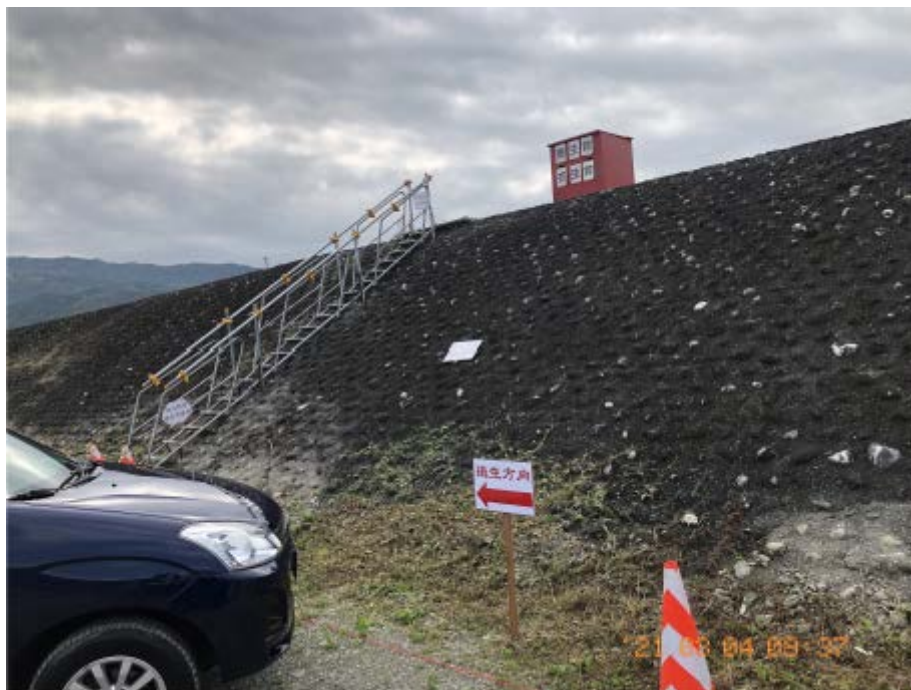
工程名稱	台 9 線 287k+000~292k+625(大禹至玉里段)道路拓寬工程
缺失項目	工區現場雖有設置防汛逃生上下梯，惟堤防上未設置防墜落設施，故勞工於防汛逃生時仍有滾、墜落之虞，請改善。
缺失照片：

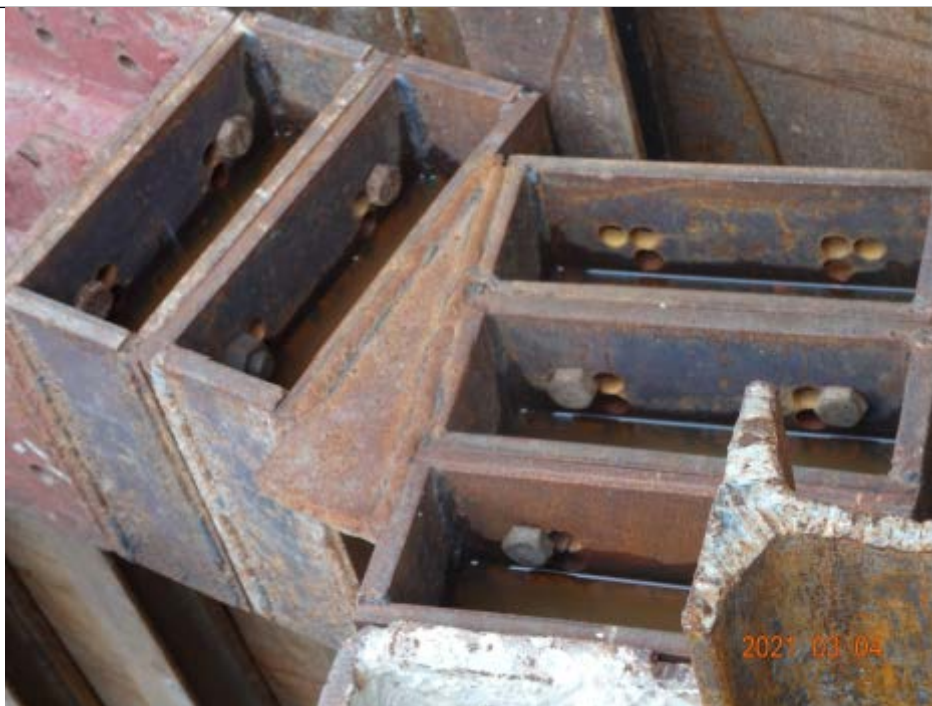
工程名稱	台 9 線 287k+000~292k+625(大禹至玉里段)道路拓寬工程
缺失項目	擋土支撐組立中以固定螺栓連接鋼軌構件，惟構件多處有密集鑽孔，有不能達到設計安全應力值之疑慮，請改善。
缺失照片：

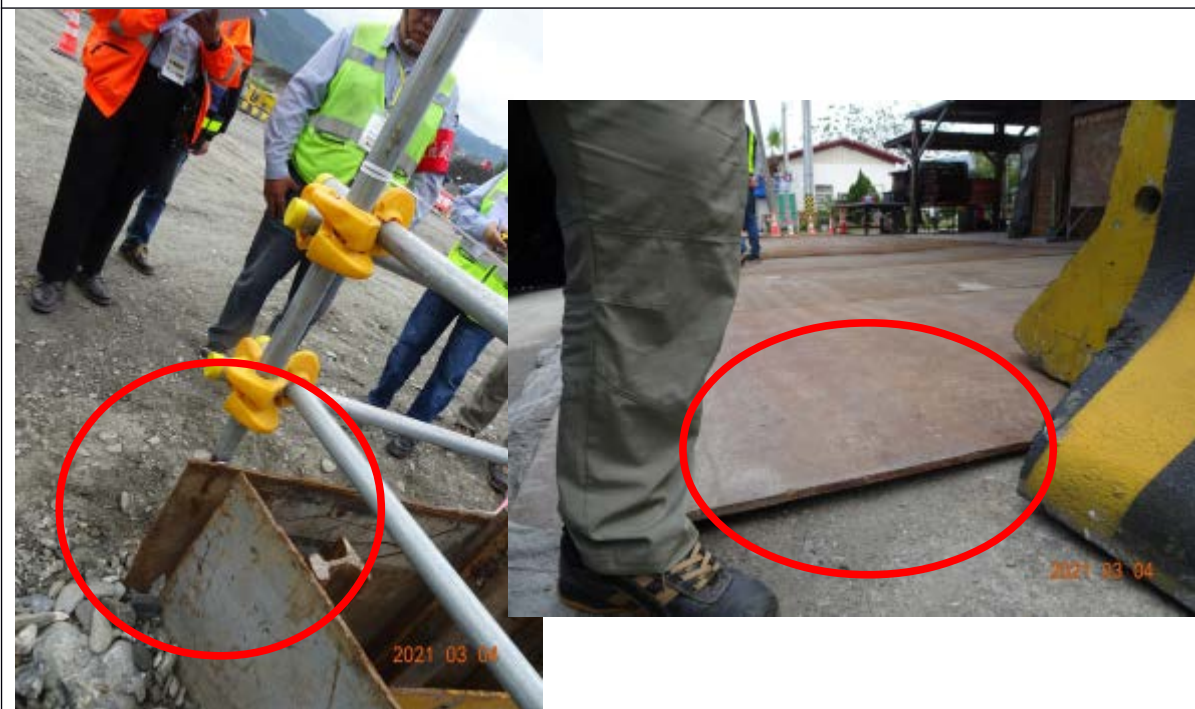
工程名稱	台9線 287k+000~292k+625(大禹至玉里段)道路拓寬工程
缺失項目	基礎工程護欄下鋼板及地面鋼板突出，有撞擊及絆倒之虞，請改善。

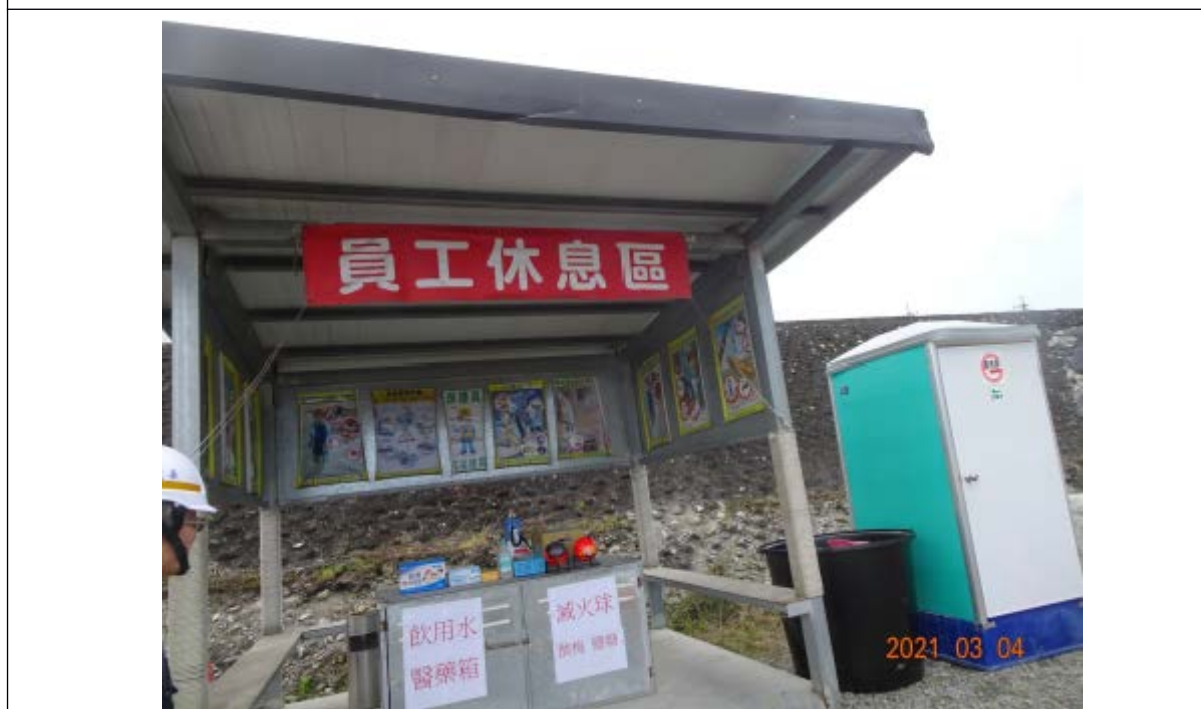
工程名稱	台9線 287k+000~292k+625(大禹至玉里段)道路拓寬工程
缺失項目	勞工休息區僅設置1間男、女混合使用廁所，違反職業安全衛生設施規則第319條第1項第1款之規定，請改善。

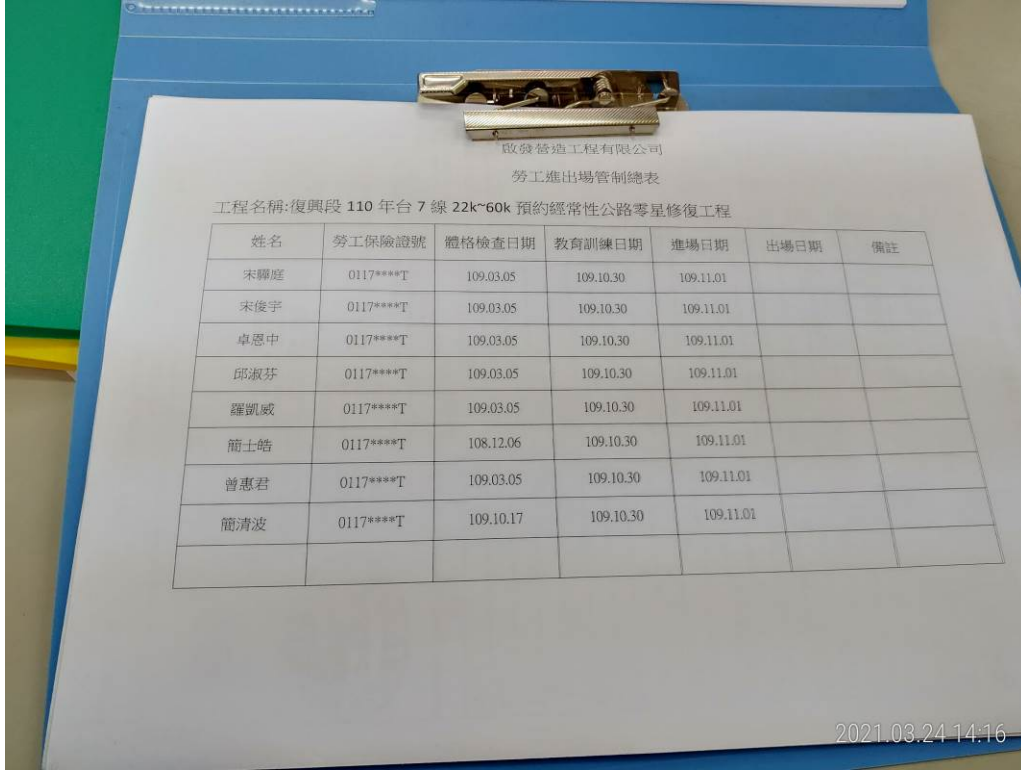
優良項目 承包商為所僱勞工投保勞保，辦理體格檢查及教育訓練，並製作勞工進出場管制總表管控，確實做好人員進場管制措施。

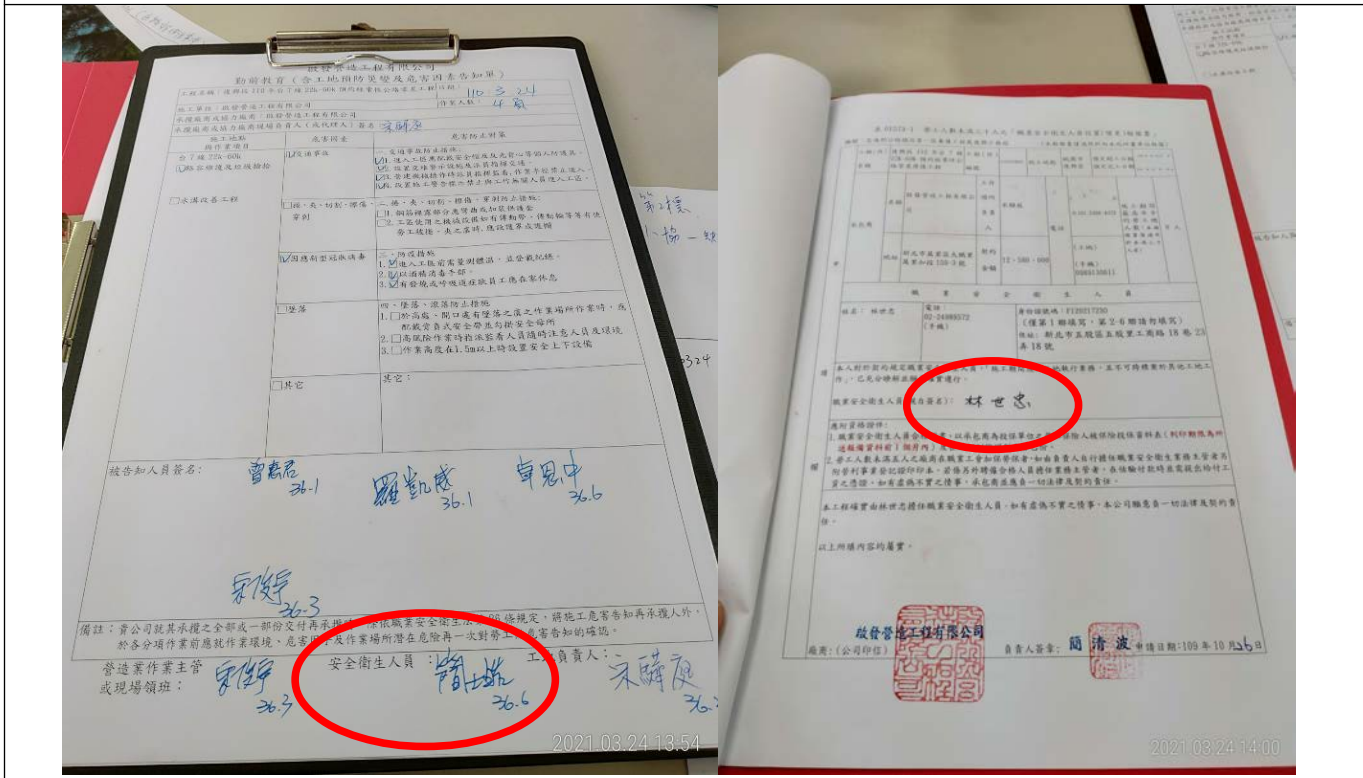
缺失項目：本工地職安人員林世忠自110年3月12日起請假改由簡士皓代理，惟承包商未依規定將代理人資格證件等資料提報工務段核定。

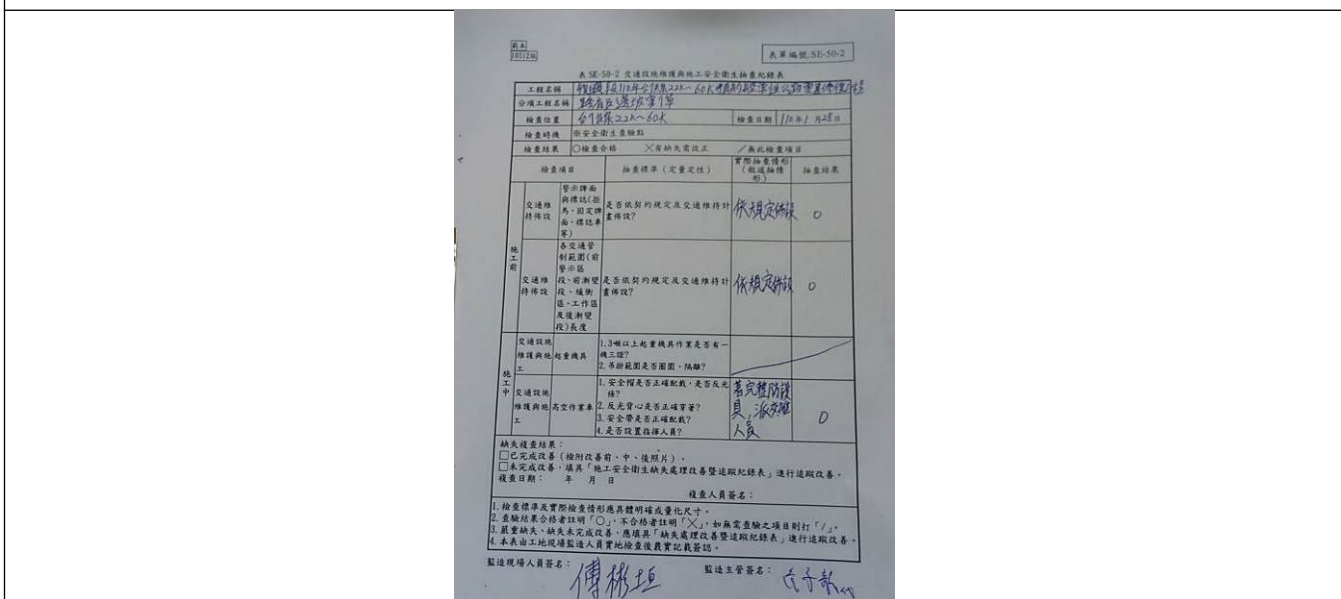
缺失項目：自主檢查表及抽查紀錄表，有關交通維持佈設應填寫量化數據。

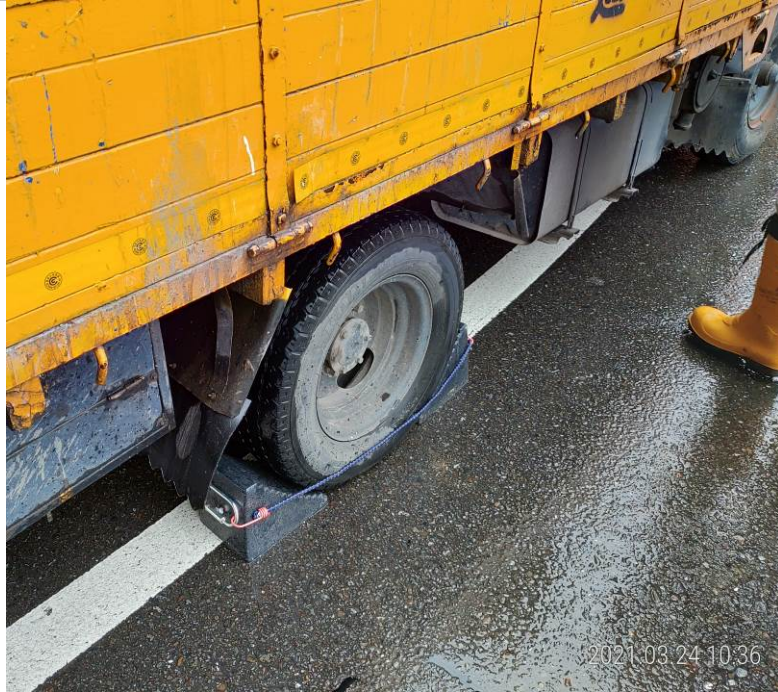
工程名稱	新竹段 110 年橋梁隧道預約經常性零星修復工程
優良項目	工地車輛停放時設置輪檔等防止車輛逸走之安全措施。

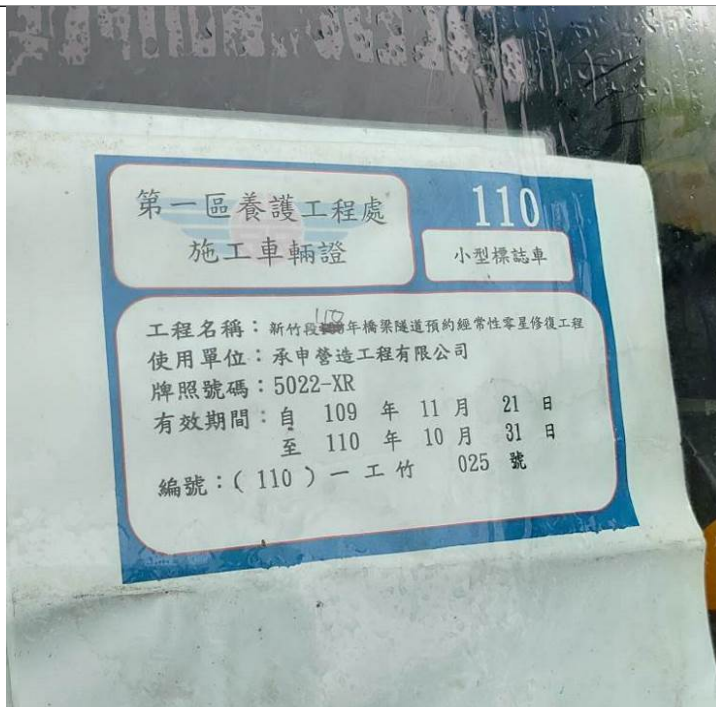
優良項目	工地標誌車經工務段審查合格並張貼施工車輛證，做好車輛進場管制措施。
------	-----------------------------------

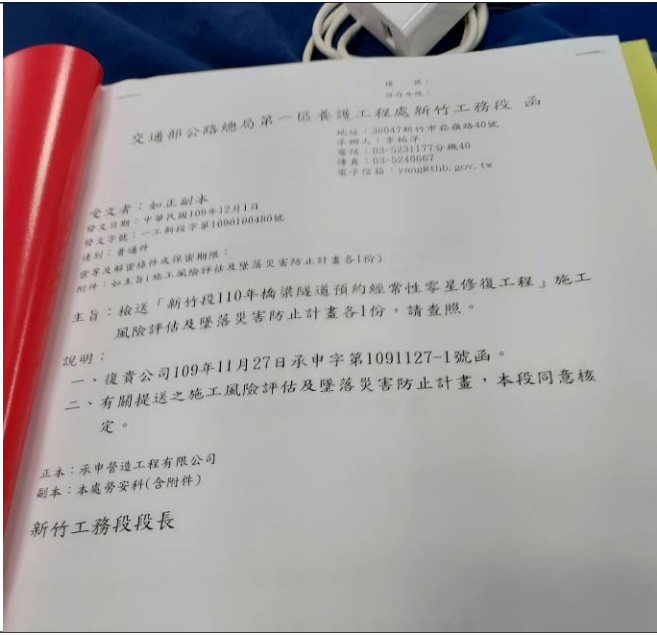
優良項目 承包商依規定訂定墜落災害防止計畫及施工風險評估報告，並經主辦機關核定在案。

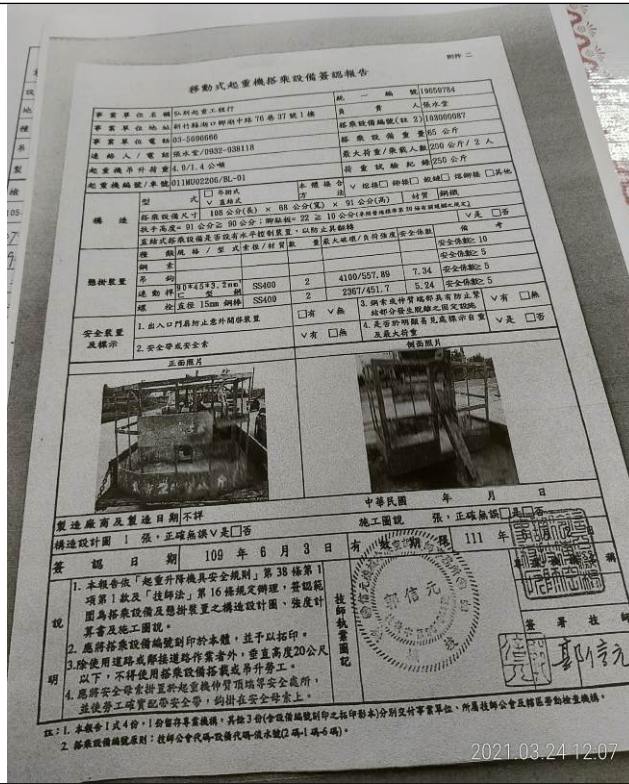
優良項目：工地移動式起重機吊掛搭乘設備依規定委託專業機構簽認報告書。

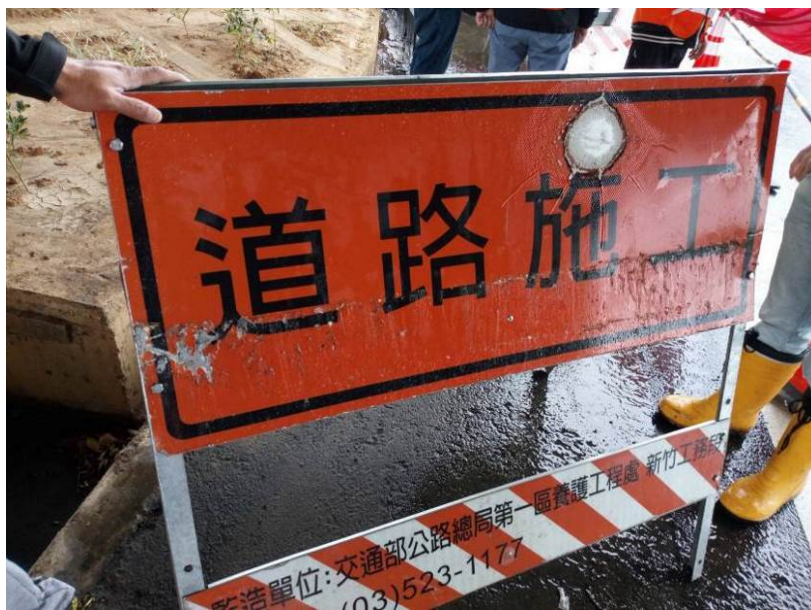
缺失項目：「道路施工」(拒1)活動型拒馬之牌面破損，建議牌面重貼。

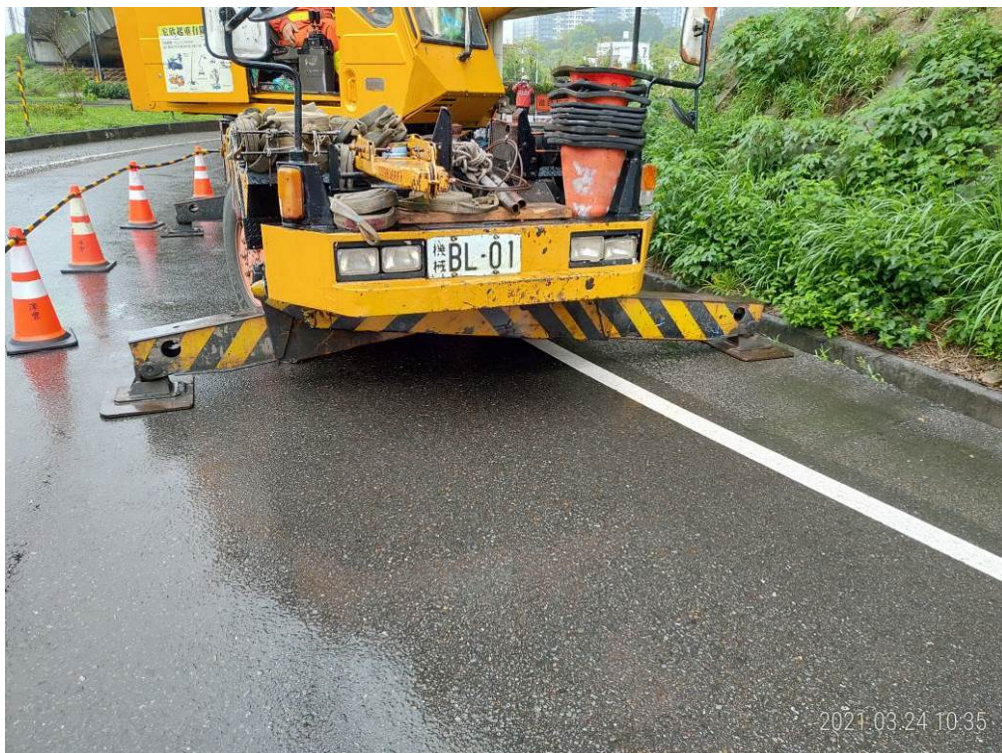
缺失項目	工地使用移動式起重機作業時，應於地面鋪設鐵板、墊料及使用外伸撐座等補強方法，以防止移動式起重機翻倒
------	---

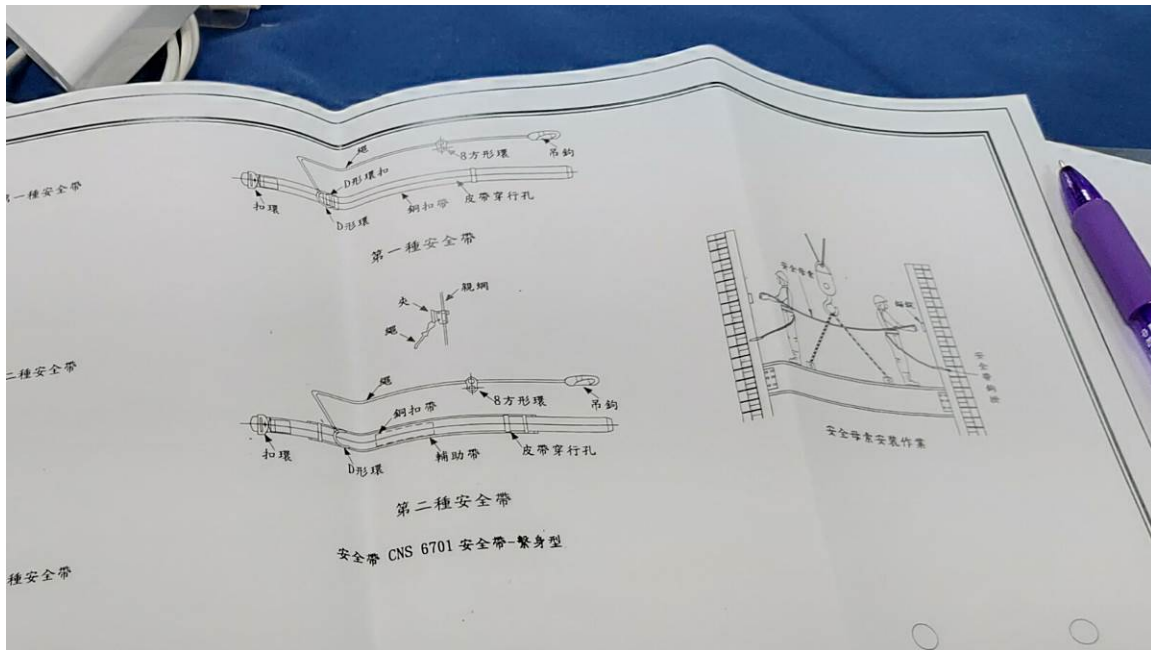
缺失項目 設計施工安全圖說繪製「繫身形安全帶」不符規定(依規定應使用全身背負式安全帶)。
