交通部公路總局勞安督導紀錄

標案名稱	台9甲線上龜山橋改建工程	標案地點	新北市新店區
契約金額	370,800 千元	督導日期	110.3.10
主辦機關	第一區養護工程處		
監造單位	中和工務段		
設計單位	萬鼎工程服務股份有限公司		
承攬廠商	恒億營造股份有限公司		
督導成員	陳建忠		
優點	<ol style="list-style-type: none"> 1. 最高管理階層十分重視及參與本工程安全衛生管理相關事項。 2. 工程處除已訂定組織安全衛生政策、目標外，另訂策略性及操作性之管理目標，有助於所屬、監造及施工廠商遵循及落實。 3. 安全衛生監督管理力道充足，逐次改善工地施工成果顯著(已多次參與審查及訪視發現)。 4. 依政府採購法第70-1條之要求辦理工程規劃、設計風險評估審查事項、實施滾動式檢討，執行情形均具體有稽可證。 5. 本工程與相關權責單位(利害關係者)介面多，事前均能積極協調溝通處理完畢，以確保施工安全及工序順遂。 6. 設計階段之施工安全風險評估採取滾動式檢討，可減少遺漏風險，發現因應情勢變更所產生新的風險。 7. 依風險評估結果為基礎，製作招標文件之安全圖說、規範、編列預算經費，且有書面資料為憑據。 8. 有具體羅列施工廠商及各項計畫、報告核定情形。 9. 很清楚定義高風險作業項目，作為後續監造之參據，有利工程施工風險之管控。 10. 最高階管理階層對於爭取今安獎項有主動積極意願並實際參與，值得肯定。 11. 簡報D-35，對於水位觀測及應變機制十分用心，演練後評估運作撤離時間適切性，並有回饋機制。對於屬於高風險之鄰水作業風險管控由始至終堪稱完備。 12. 承包商依規定於開工前申報職安人員並經工務段核轉工程處核定在案。 13. 工地設置漏電檢測箱，避免發生感電危害。 14. 工地高空工作車等機械經工務段審查合格並張貼施工車輛證，做好車輛進場管制措施。 15. 工地鄰水作業設置適當之救生衣及救生圈等防止溺水設施。 16. 簡報A11~A12，安全衛生管理組織人力，有組織架構、設立專責勞安科管理單位、人員取得相關證照。 17. 簡報A17~A20，安全衛生查詢平台、安衛講習及工安宣導。 18. 簡報C19~C20，監造組織人力多人取得安衛專業證照。 19. 工地設有風向帶及簡易判定風速。 20. 簡報D58，施工廠商之王董事長於中區勞工安全衛生促進會任職，積極推動職安業務。 21. 簡報D59，採用建築資訊模型(BIM)強化施工安全。 22. 簡報D60，全面採用臺灣職安卡等教育訓練文件實施進場管制。 23. 簡報D61，工程投保團體傷害保險。 24. 工地設置高壓氣體鋼瓶存放區、自動感應系統，並將可燃性氣體(乙炔)獨立設置，保障勞工作業安全。

交通部公路總局勞安督導照片黏貼表

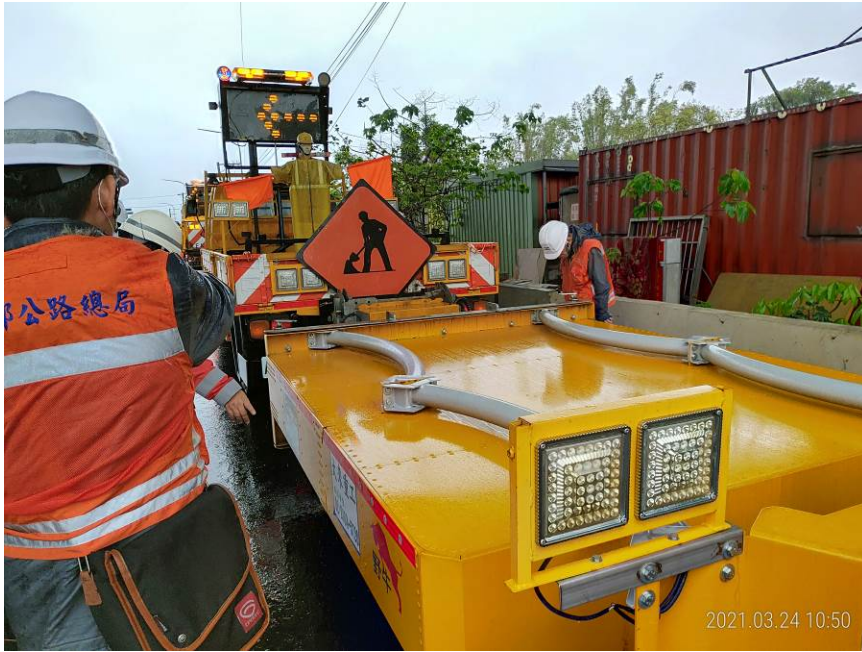
工程名稱	新竹段 110 年台 15、台 61、台 68 及台 68 甲線預約經常性路面零星修補工程
優良項目	工地依規定設置移動式緩撞設施，並檢具 NCHRP Report 350 測試認可之測試報告。

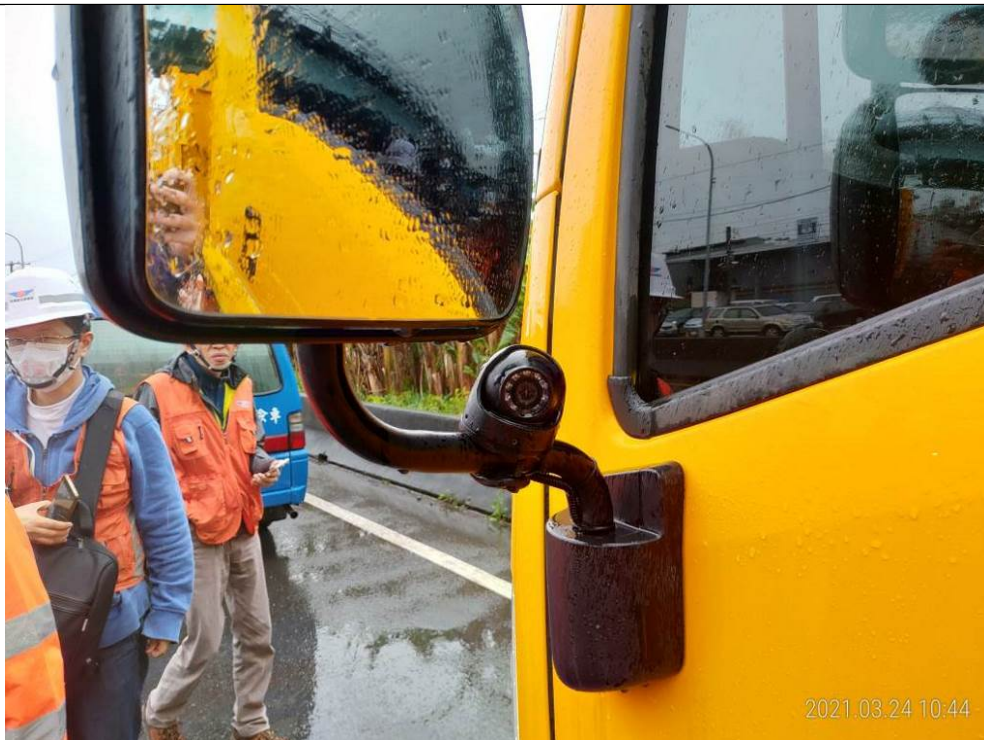
優良項目	工地標誌車設置行車視野輔助系統。
------	------------------

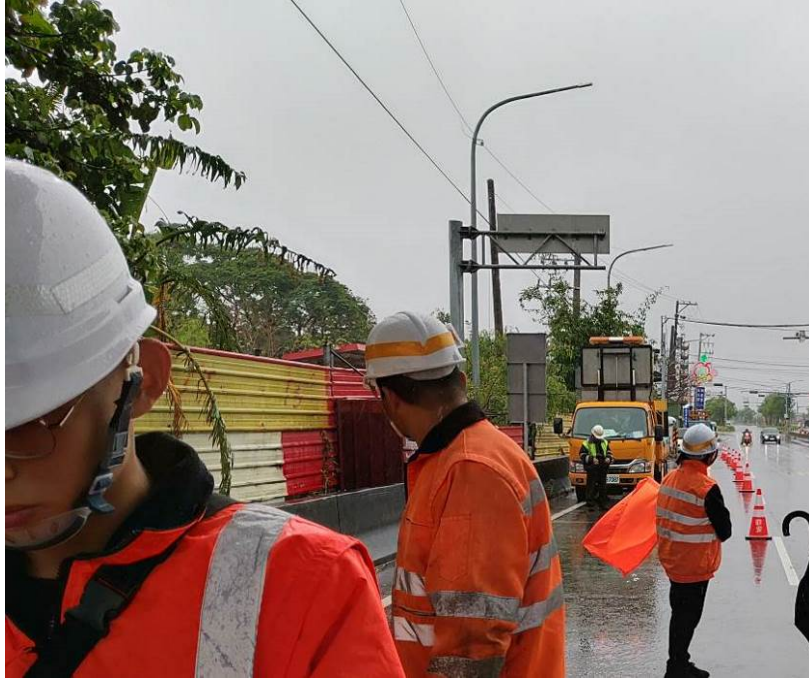
優良項目	工地鄰路作業佈設適當交維設施(例如交通錐、人工旗手等安全措施)
------	---------------------------------

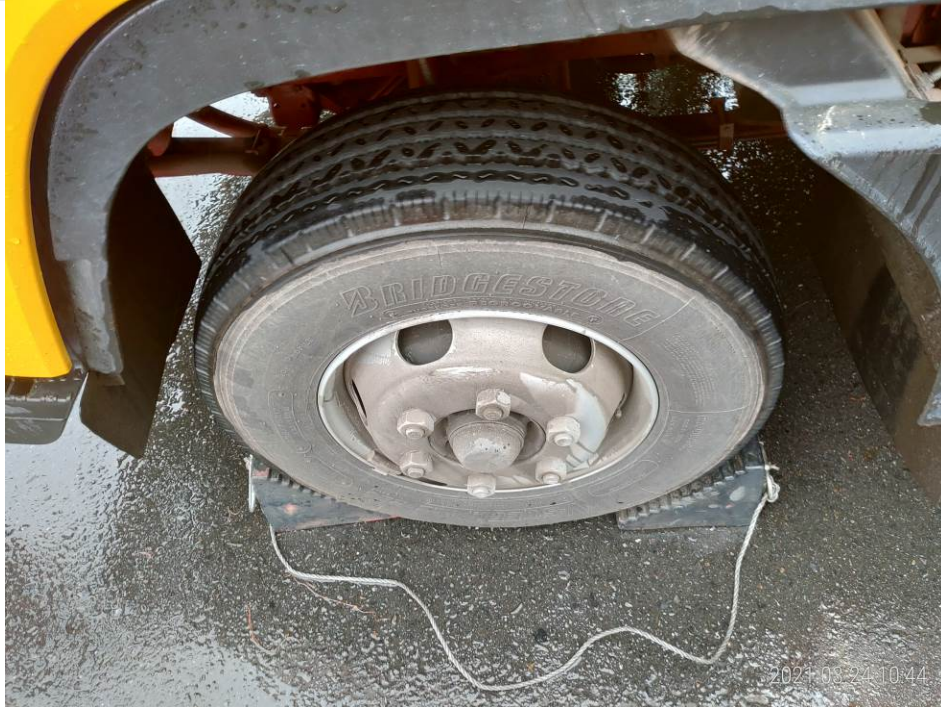
優良項目 工地車輛停放時設置輪檔等防止車輛逸走之安全措施。

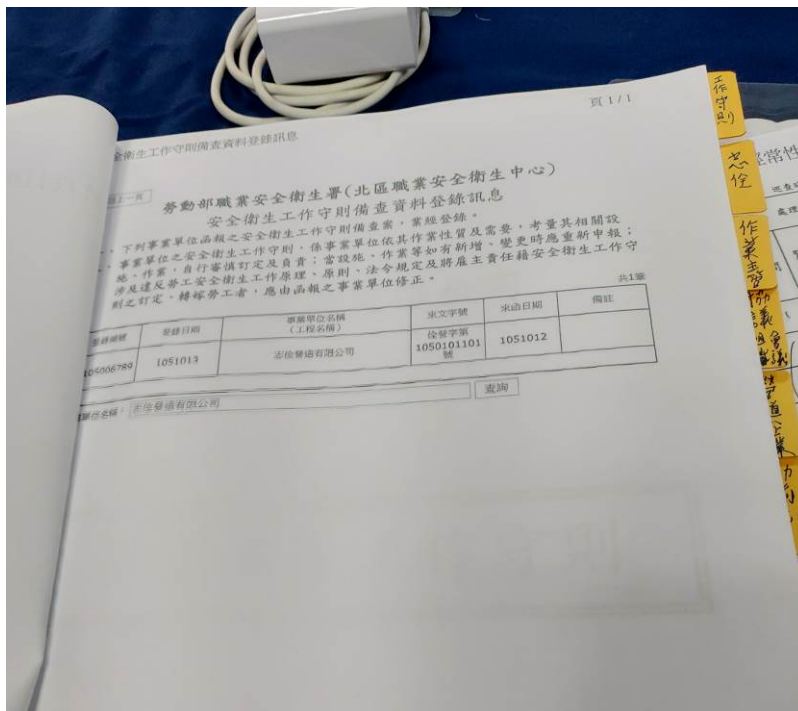
優良項目 承包商會同勞工代表訂定安全衛生工作守則並報經勞動檢查機構備查後實施。

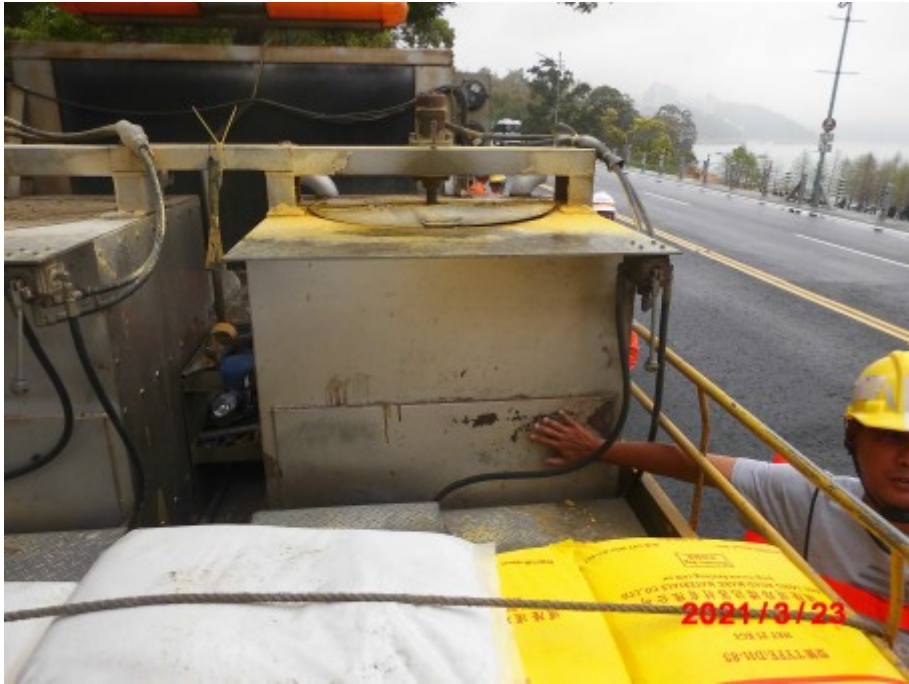
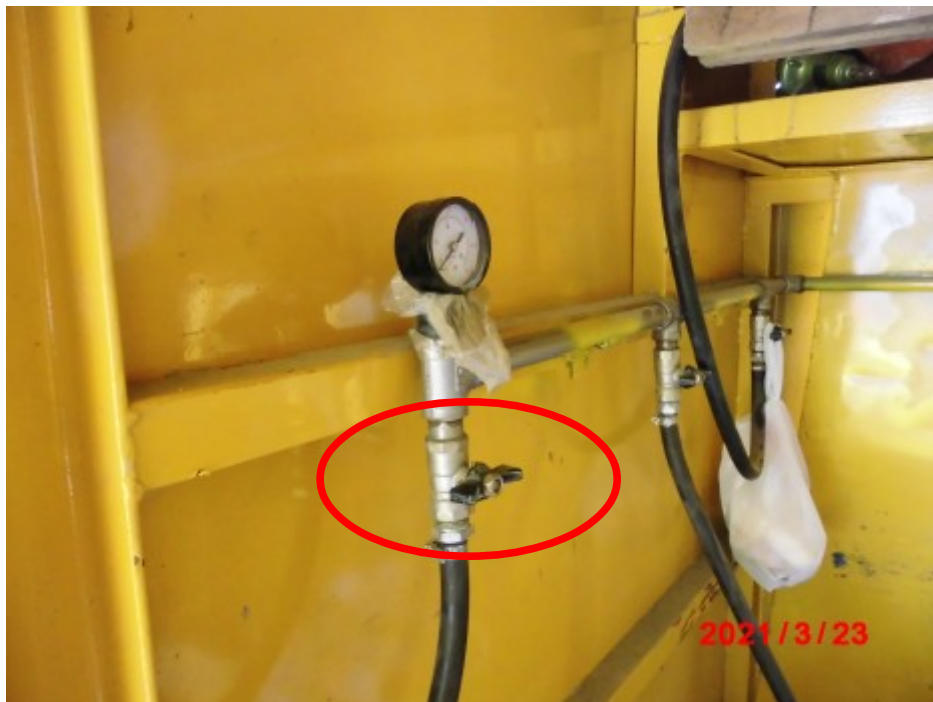
工程名稱	110 年度埔里段轄區省道標線改善工程
優點項目	標線工作車有加設 LED 燈號，警示效果佳；熱源、瓦斯與塑膠材料確實分開存放；加熱鍋爐鐵板內層加設隔熱材料，皮膚碰觸不會燙傷；瓦斯開關有設置漏氣自動遮斷安全閥，定期更換瓦斯管，及設置自動滅火器。

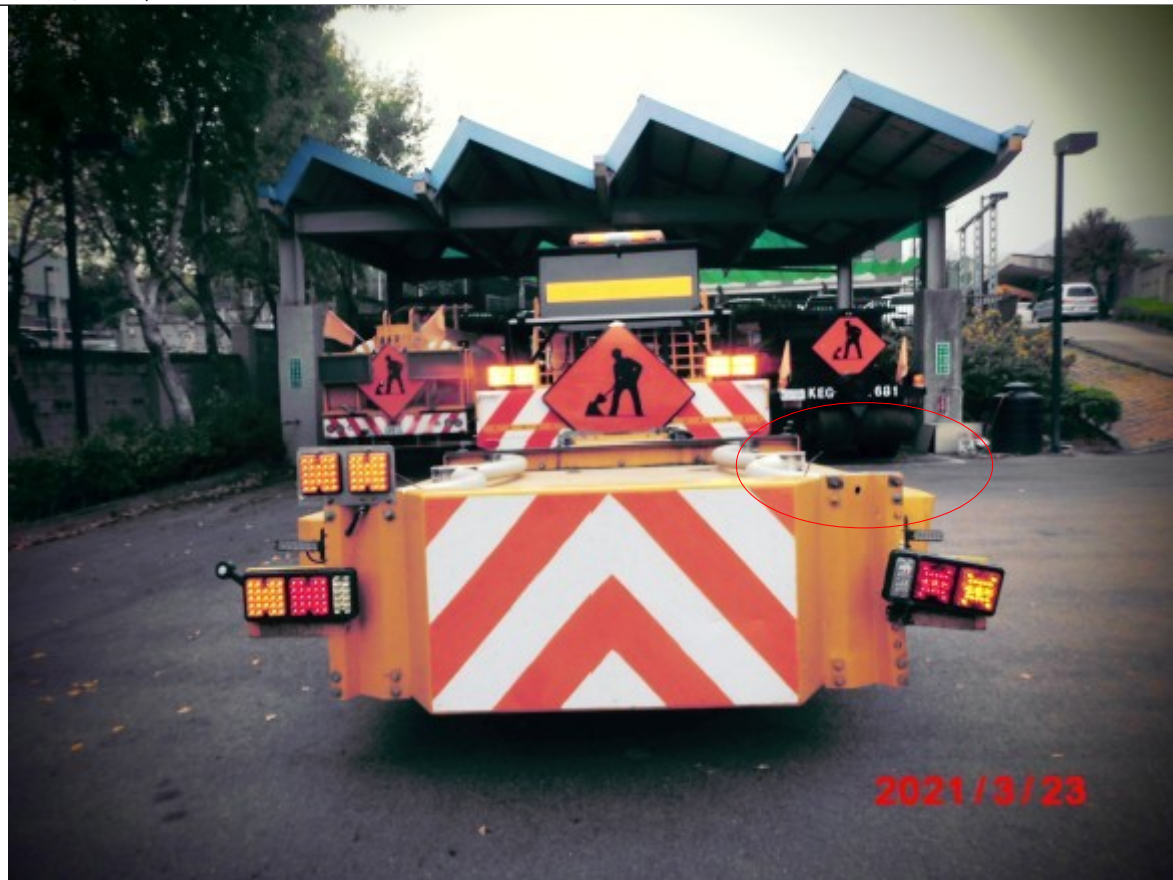
工程名稱	110 年度員林段台 76 線路容清理及清掃工作
缺失項目	移動性緩撞設施後方黃色閃光燈號破損

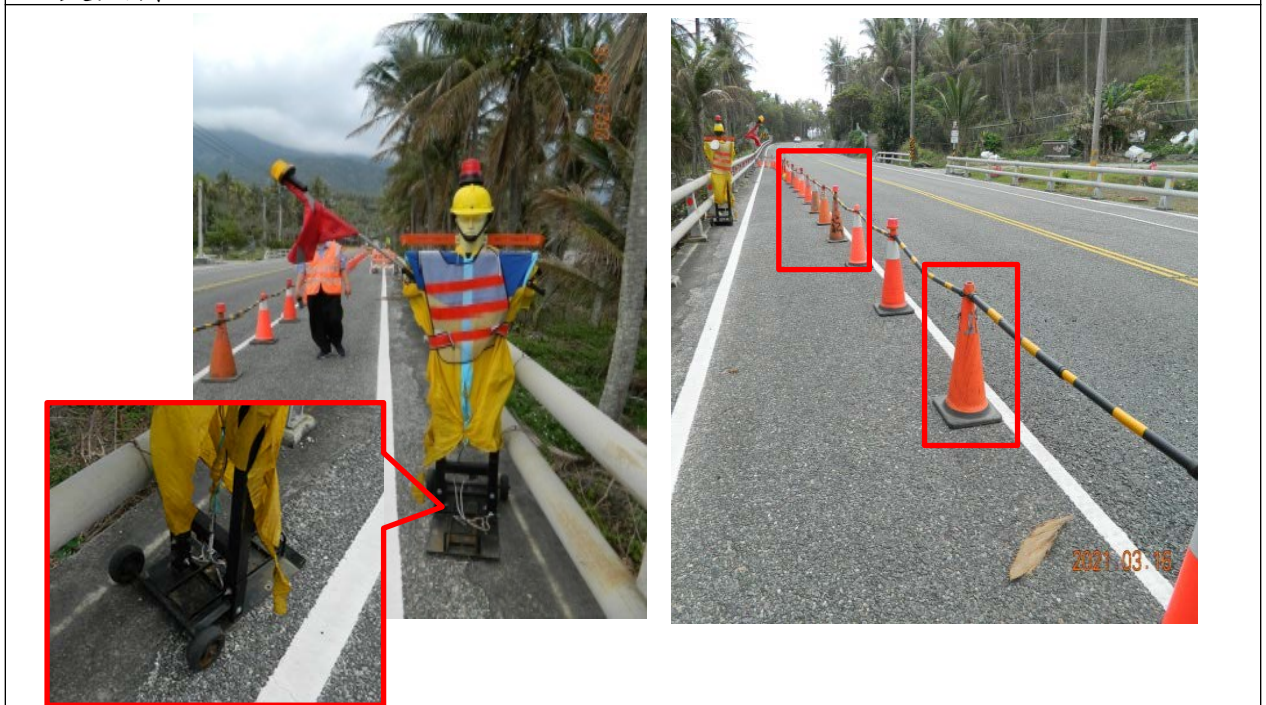
工程名稱	台東工務段轄內橋梁 109 年度汛期前定期檢測橋梁維修工程
缺失項目	電動旗手雙手須能擺動，少數交通錐老舊無反光帶，請修正。
缺失照片：

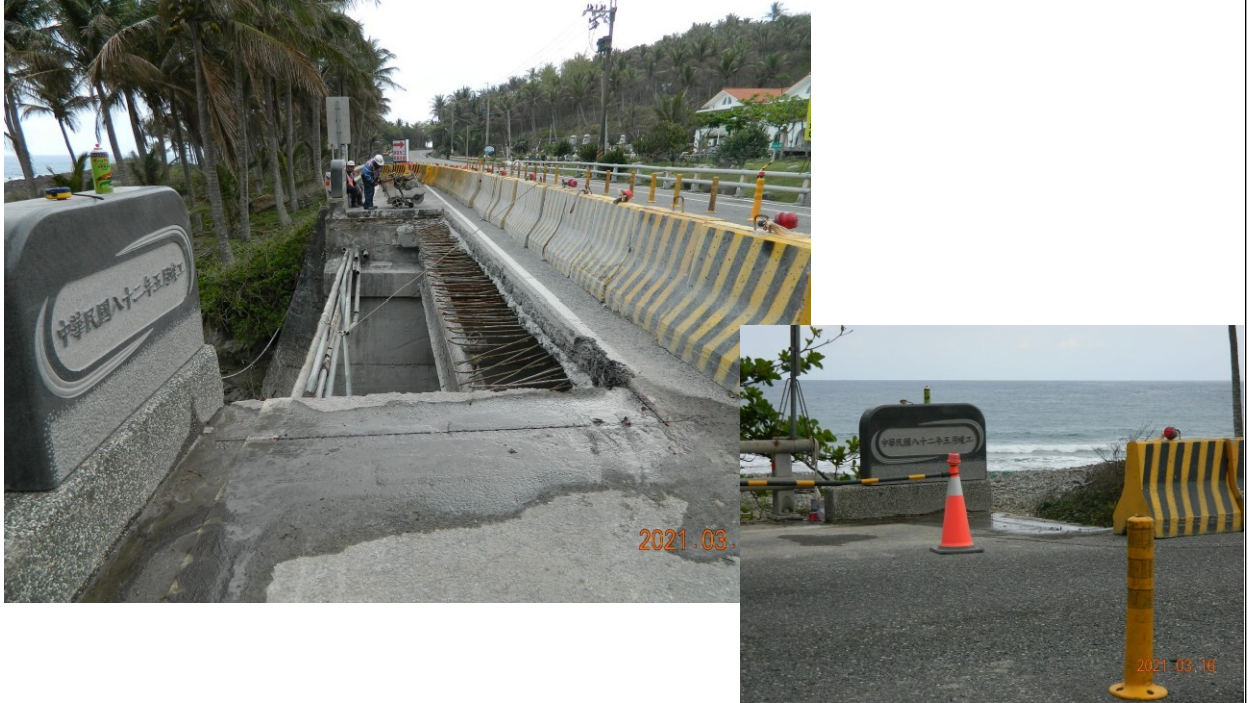
工程名稱	台東工務段轄內橋梁 109 年度汛期前定期檢測橋梁維修工程
缺失項目	既有橋台兩端開口(路面切割，接續舊構造物拆除)，請依規定設置安全防護設施避免墜落危害，並禁止非施工人員進入工區。

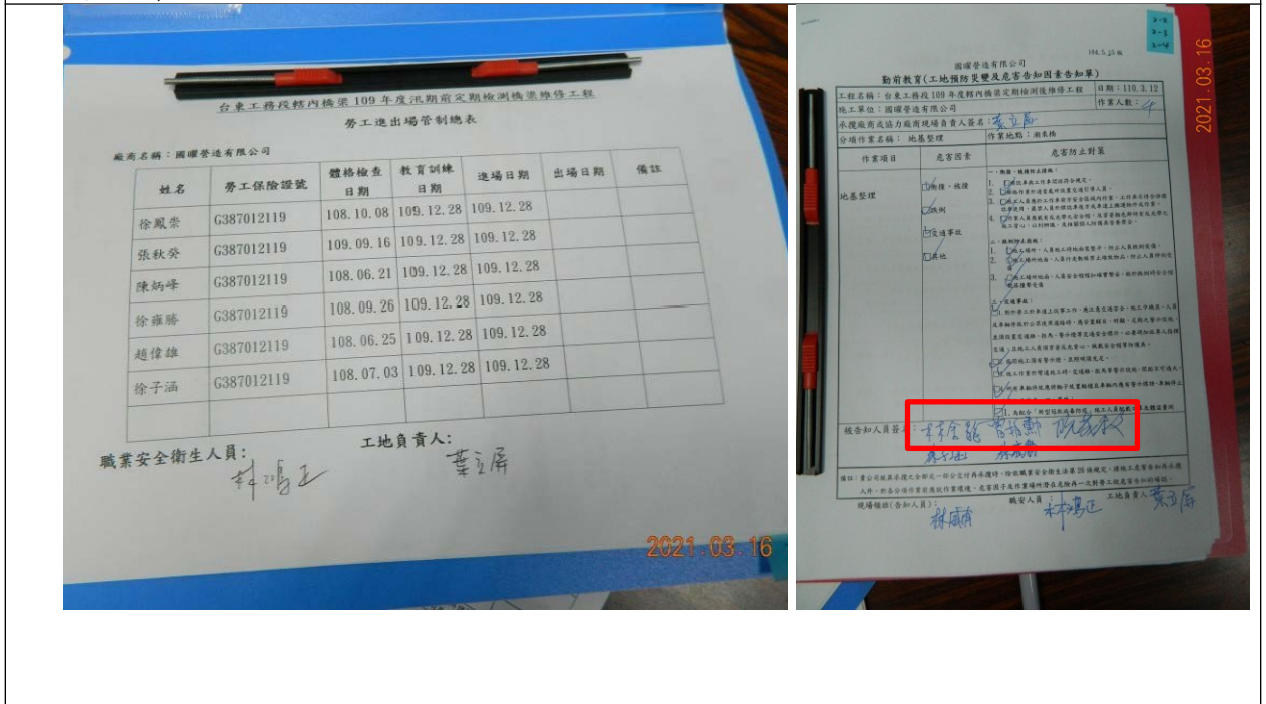
工程名稱	台東工務段轄內橋梁 109 年度汛期前定期檢測橋梁維修工程
缺失項目	抽查 110 年 3 月 12 日「勤前教育(工地預防災變危害告知因素告知單)」之簽名林○龍、曾○勳、阮○敘等 3 人，未納入廠商之「勞工進出場管制總表」。

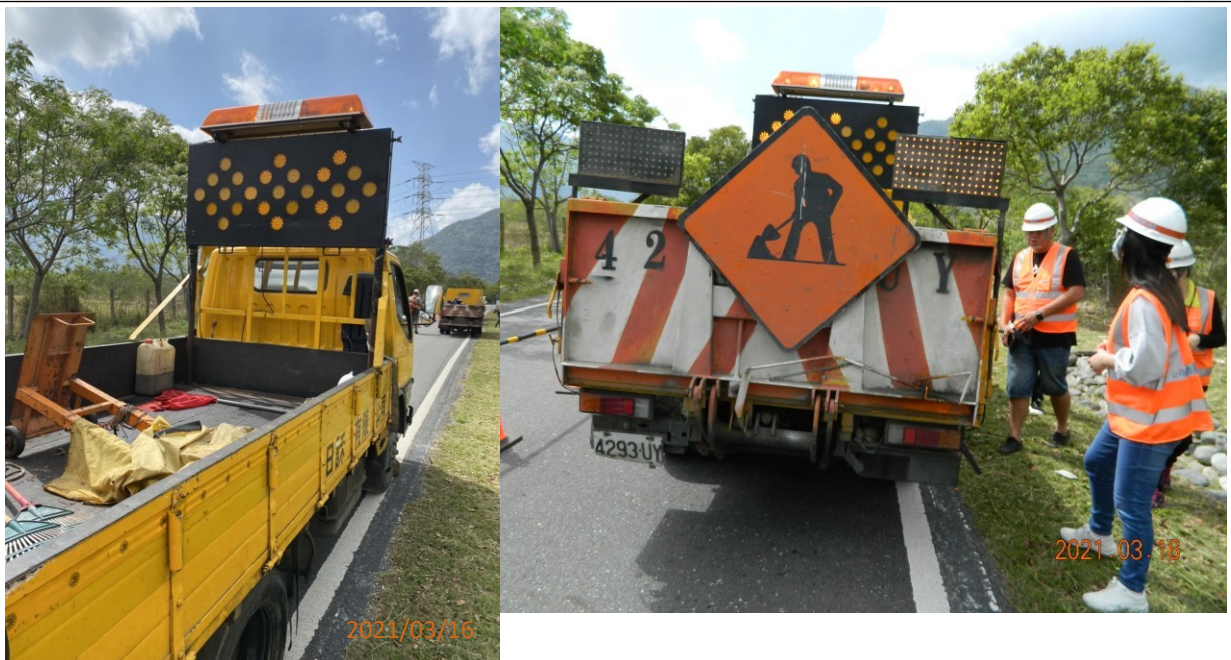
工程名稱	台9線 320k+046~357k+073 及台20甲線 0k+000~5k+714, 109年度綠美化維護工作(110年度擴充)
缺失項目	標誌車(車號：4293-UY)之車斗內不得放置任何東西；橙白相間山形斜紋之色號、角度請再確認並修正。

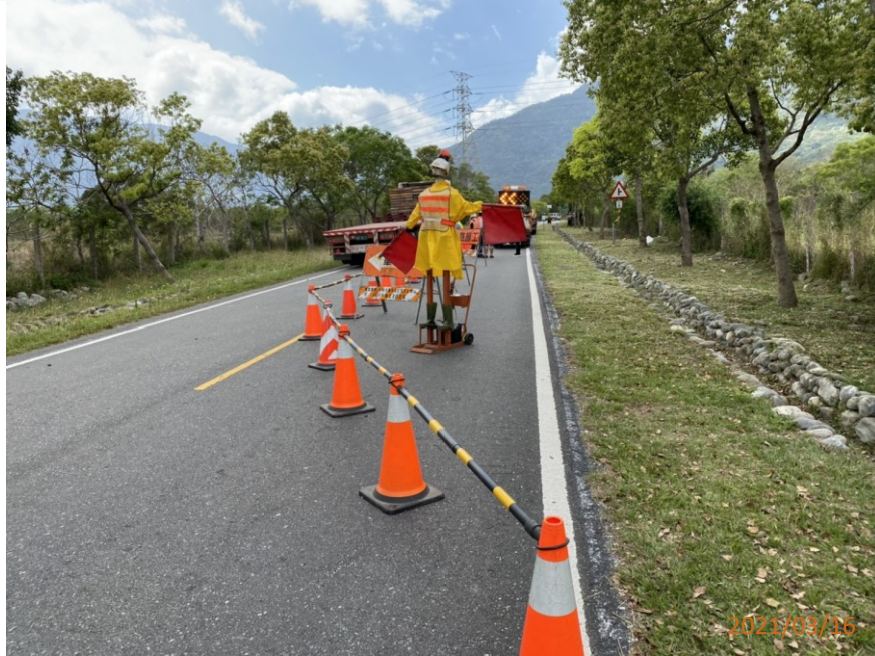
工程名稱	台9線 320k+046~357k+073 及台20甲線 0k+000~5k+714, 109年度綠美化維護工作(110年度擴充)
缺失項目	督導當日係單線雙向管制施工，請依契約規定佈設交維設施；另前漸變段長度不足，請一併修正。

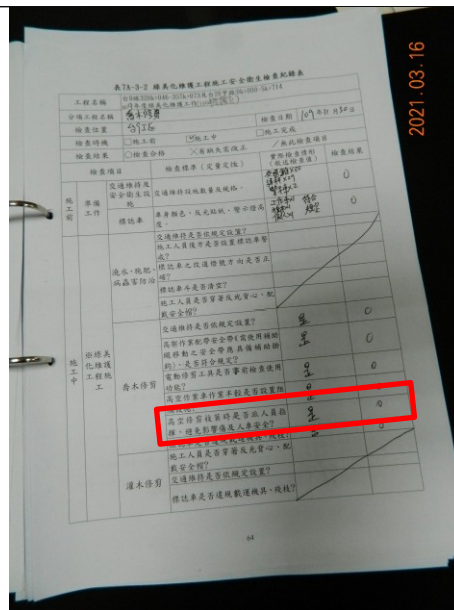
工程名稱	台9線 320k+046~357k+073 及台20甲線 0k+000~5k+714, 109年度綠美化維護工作(110年度擴充)
缺失項目	綠美化維護施工安全衛生檢查紀錄表，「高空修剪枝葉時，是否派人員指揮，避免影響傷及人車安全」，該實際檢查情形欄位請受指派人員簽名。

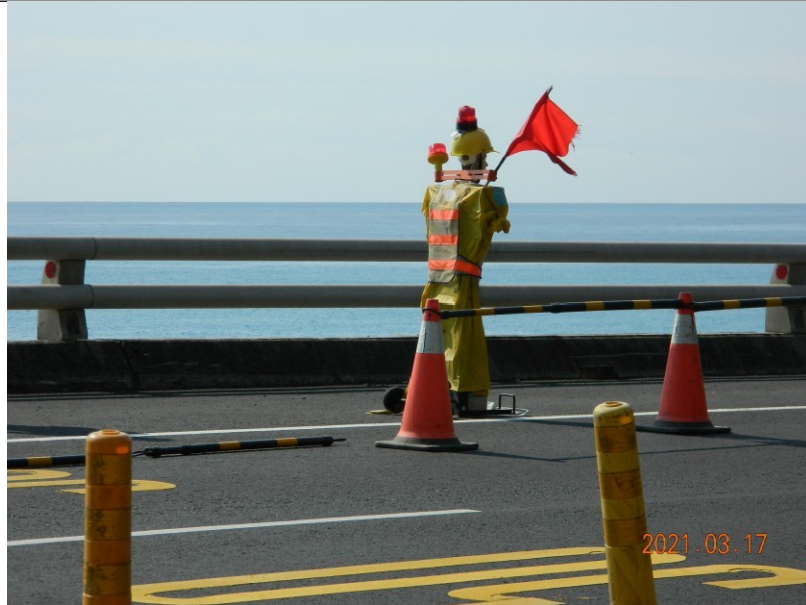
工程名稱	台9線 392K+420~413K+616 間伸縮縫蓋板增設工程
缺失項目	電動旗手部分配件缺漏。

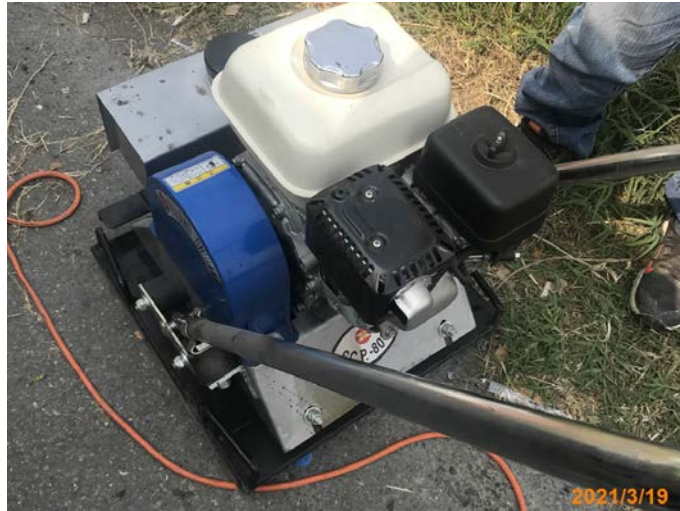
工程名稱	斗南工務段 110 年預約經常性橋梁零星修復工程
優點項目	路面夯實機傳動皮帶設有保護罩
優點照片：照片 1

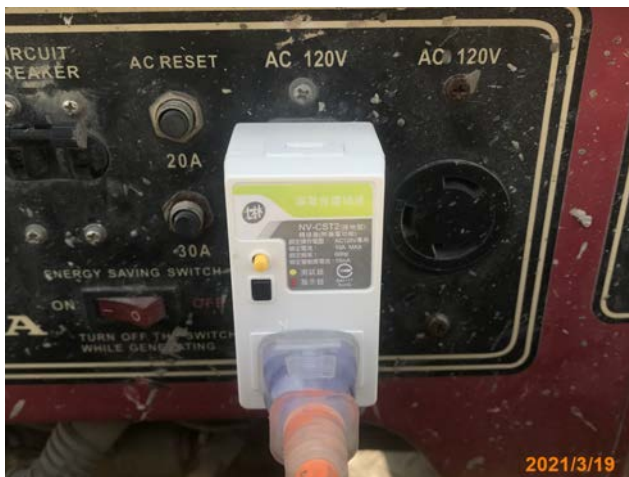
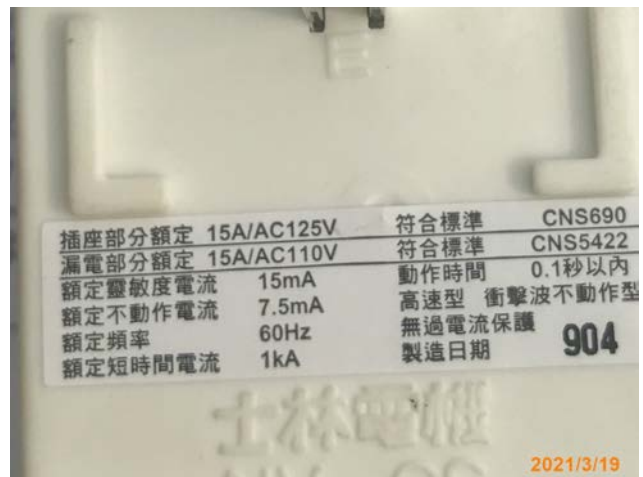
工程名稱	斗南工務段 110 年預約經常性橋梁零星修復工程
優點項目	臨時發電機裝有漏電保護插座，具有高敏度(額定感度電流 15mA)、高速型(動作時間 0.1 秒以內)
優點照片：照片 2

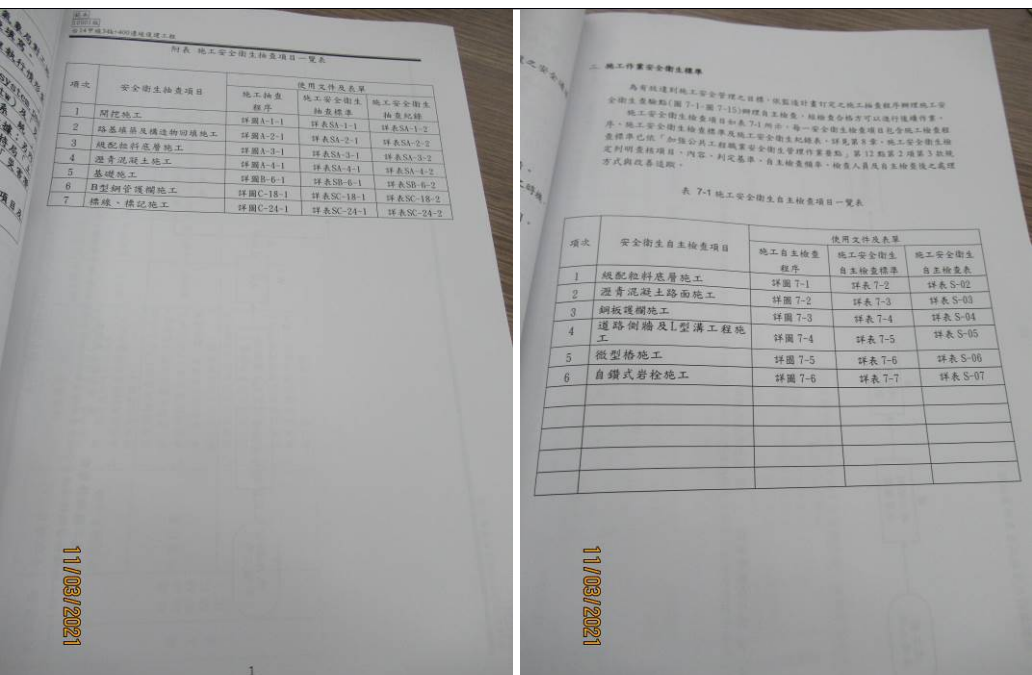
工程名稱	台 14 甲線 34K+400 邊坡修復工程
缺失項目	工務段監督查核計畫抽查項目與廠商安衛計畫自主檢查項目應相對應及符合工程施工項目，且確實依施工狀況辦理檢查及查驗，並檢附相關照片佐證資料。
缺失照片：

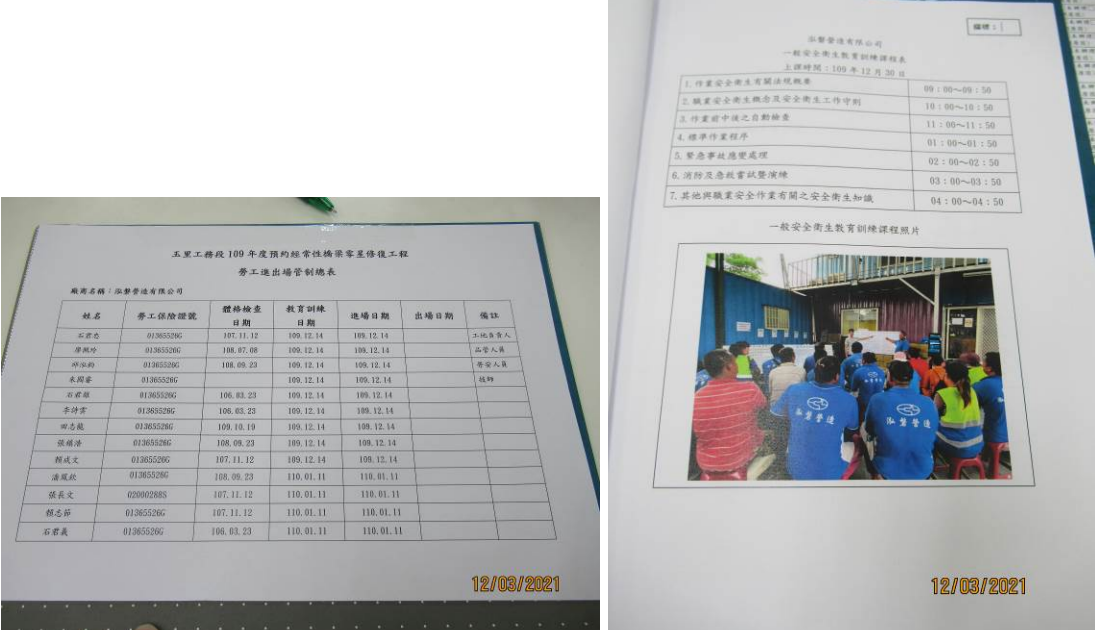
工程名稱	玉里工務段 110 年度預約經常性橋梁零星修復工程
缺失項目	勞工進出管制總表教育訓練日期列有 109.12.14，檢視教育訓練資料日期則為 109.12.30，請確認正確進場勞工 6 小時教育訓練日期。
缺失照片：

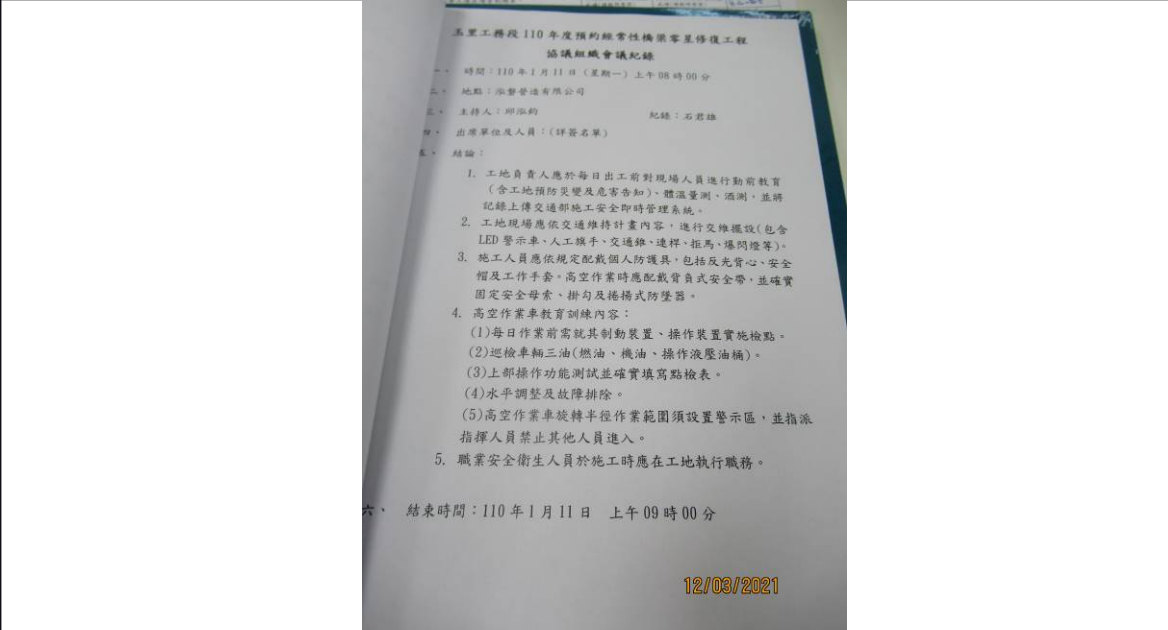
工程名稱	玉里工務段 110 年度預約經常性橋梁零星修復工程
缺失項目	協議組織未依規定會議程序內容至少應包含五項重點。
缺失照片：

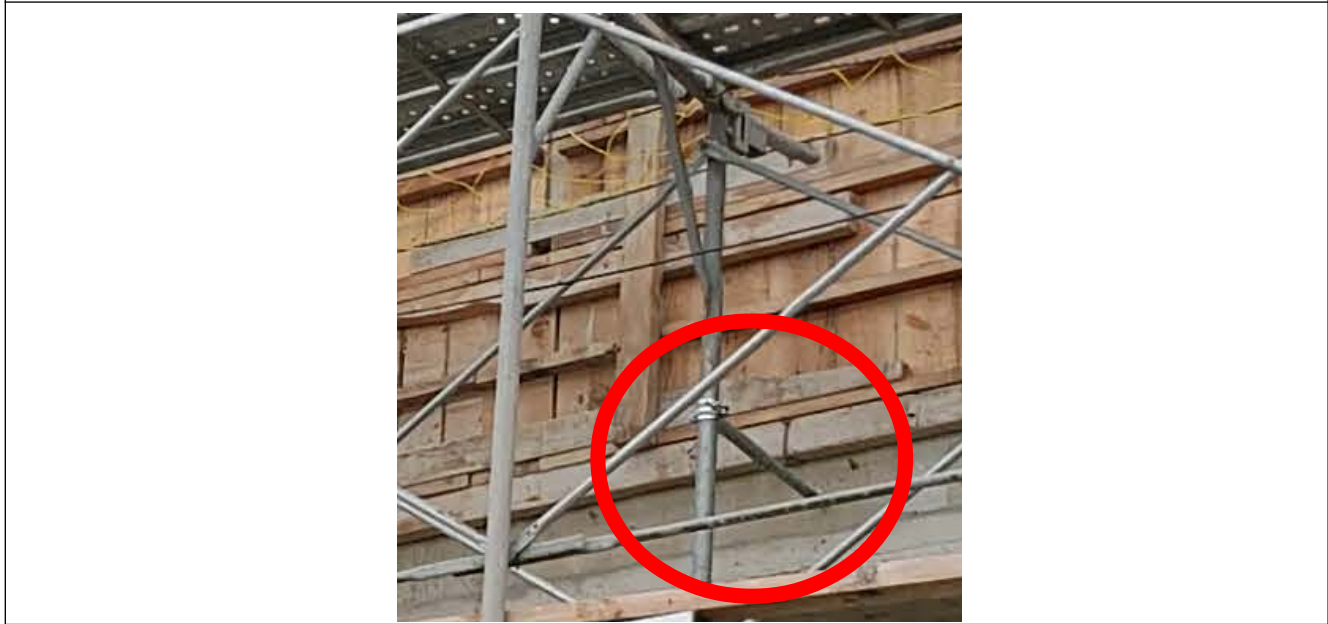
優點項目	工地施工架在適當距離設置壁拉桿與構造物妥實連接。
------	--------------------------

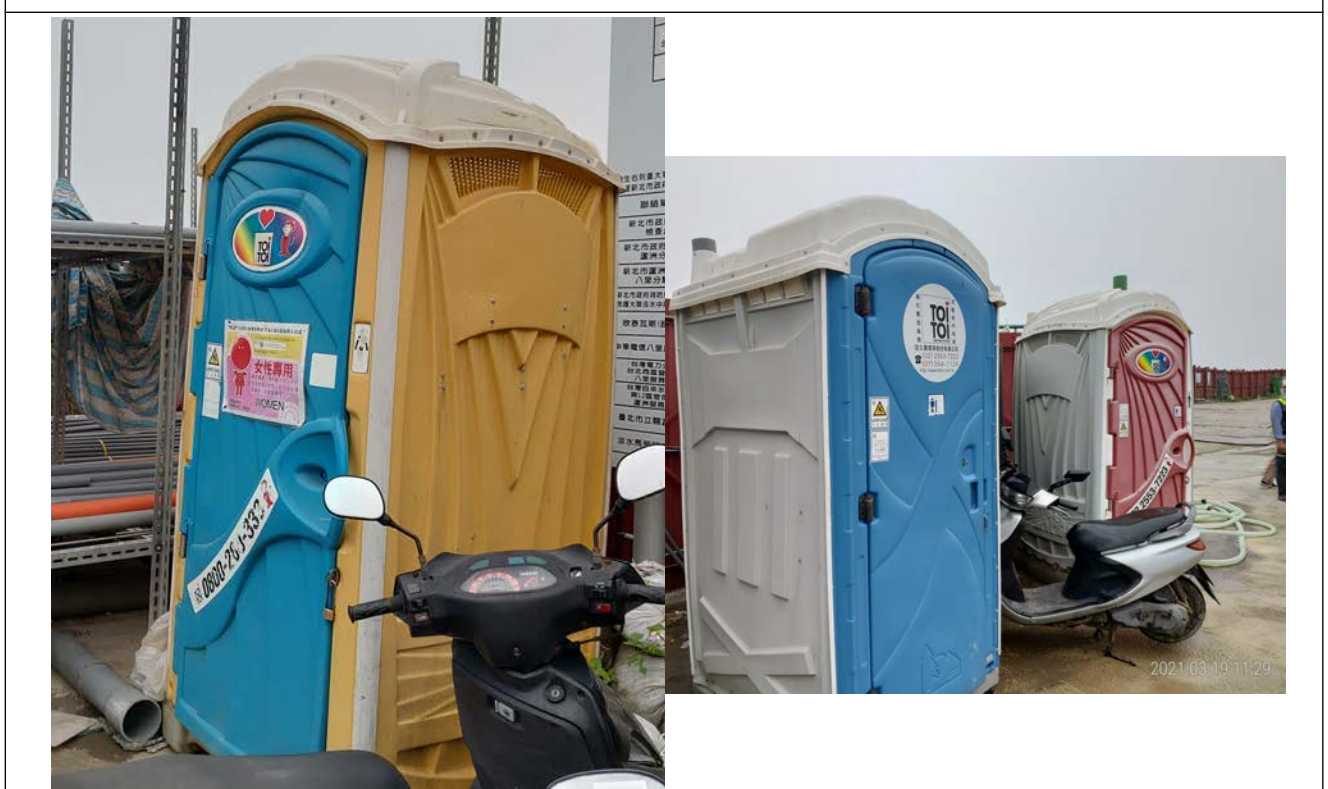
優點項目	工地男女廁所分別設置。
------	-------------

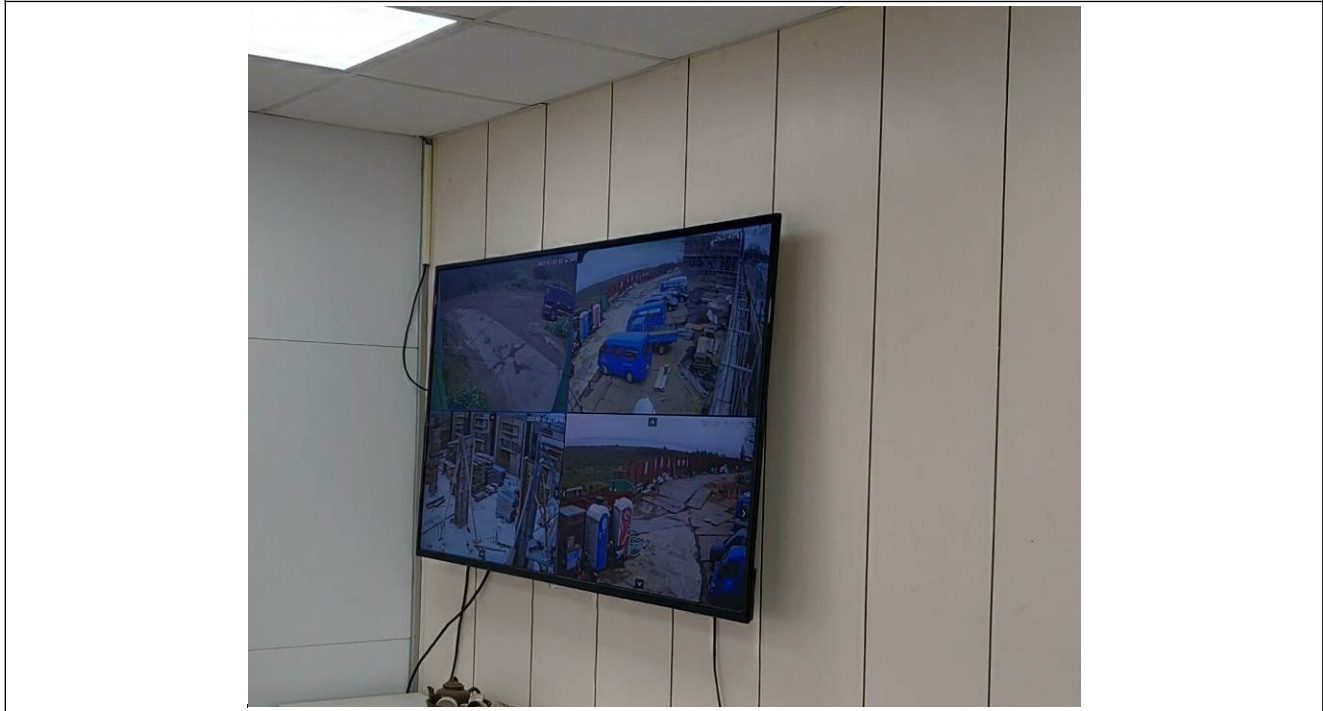
優點項目 | 工地施工設置即時影像監視器(CCTV)，保障勞工作業安全。

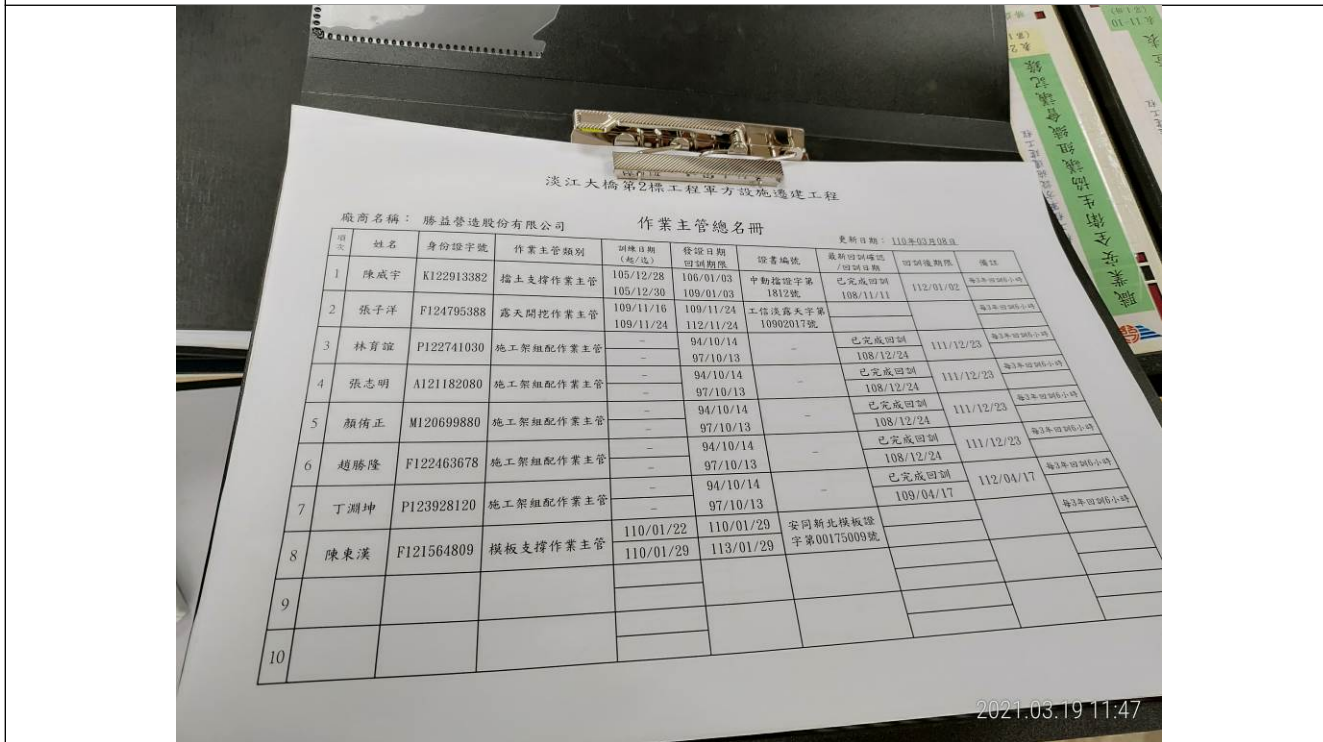
優點項目 | 工地依規定設置營造作業主管(如擋土支撐、露天開挖、施工架組配、模板支撐等作業)，並製作作業主管名冊控管。

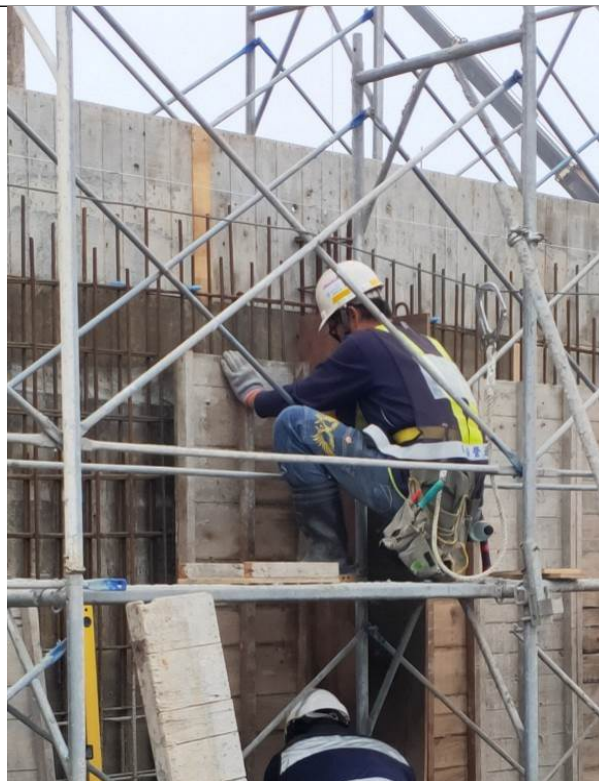
缺失項目	工地施工人員使用繫身型安全帶。
------	-----------------

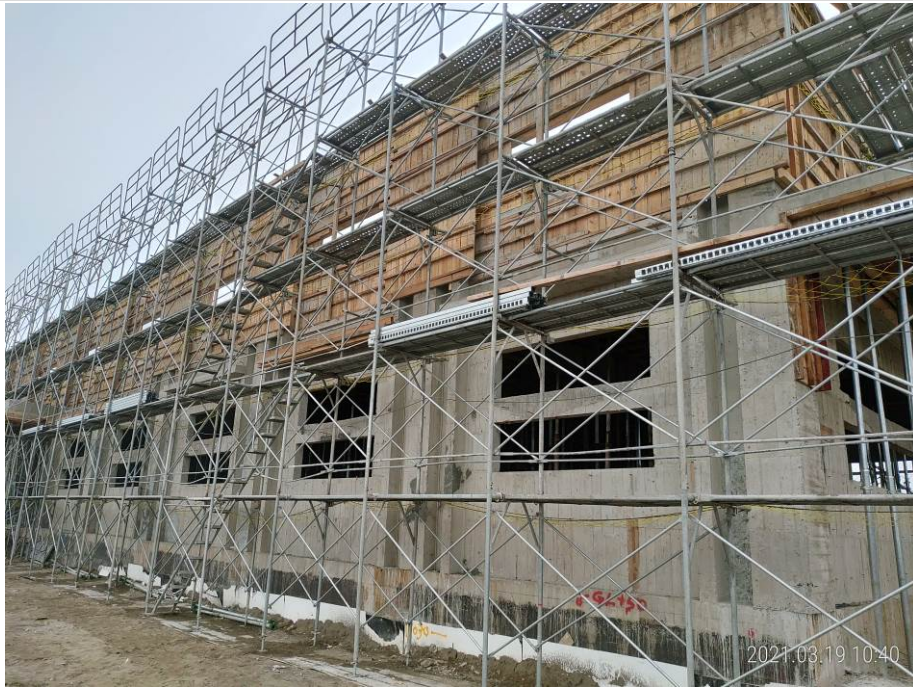
缺失項目	工地施工架置放模板、鋼材等物料。
------	------------------

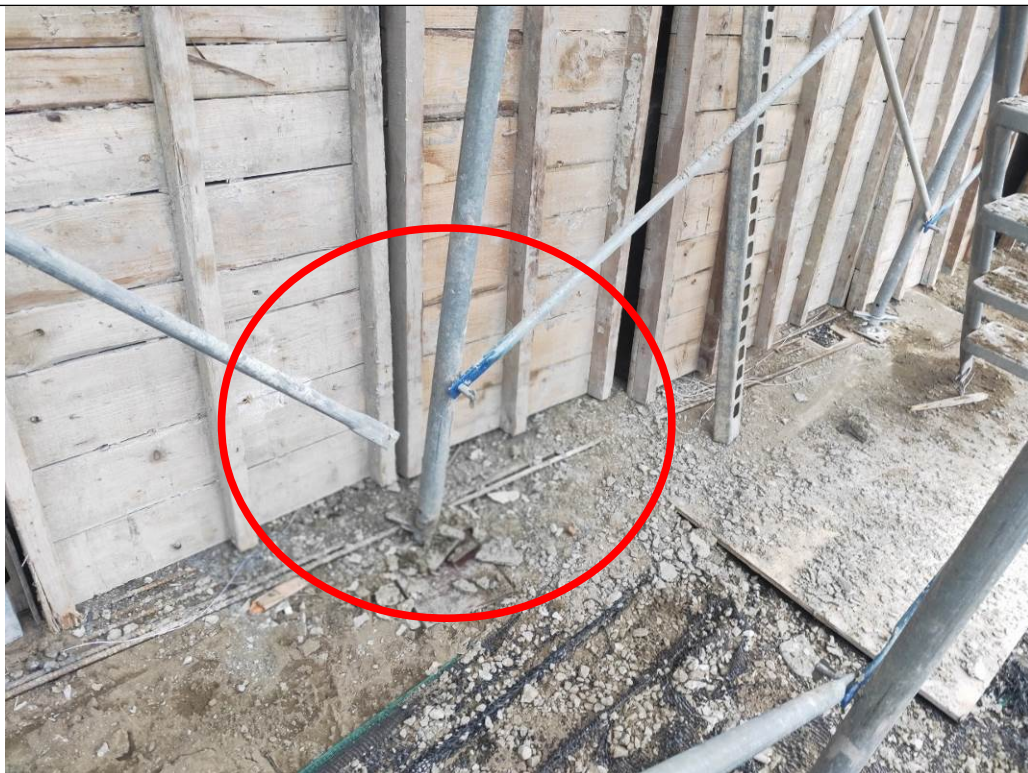
缺失項目	工地施工架交叉拉桿未確實固定。
------	-----------------

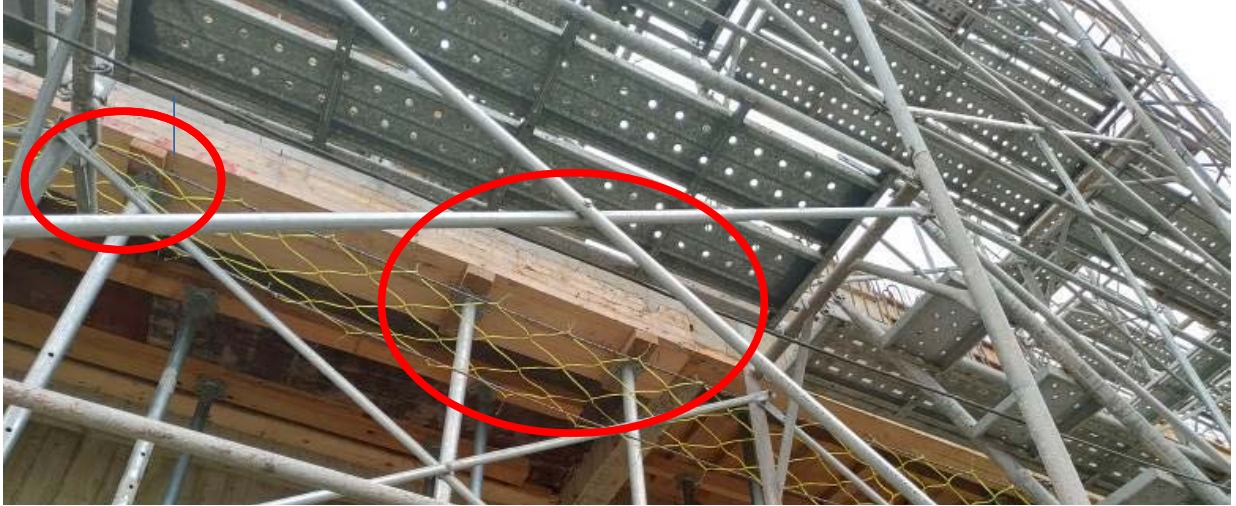
缺失項目	工地以可調鋼管支柱作為模板支撐之支柱時，未與其上端貫材確實固定。
------	----------------------------------

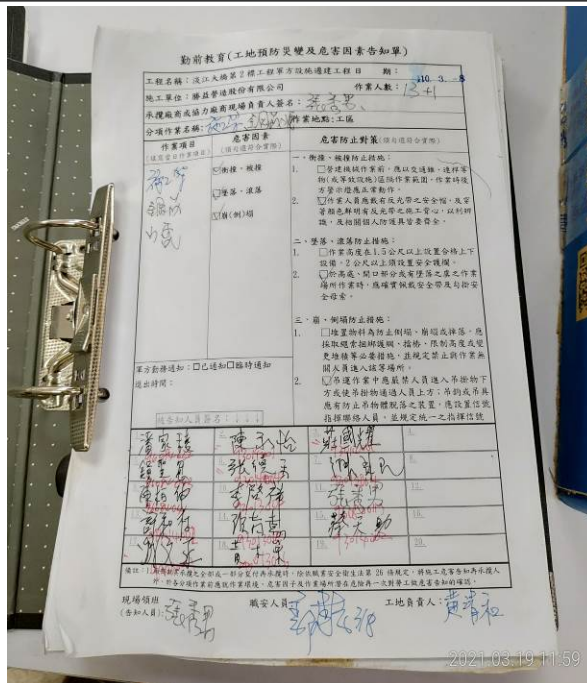
缺失項目	抽查 110 年 3 月 8 日工地勤前教育(工地預防災變及危害因素告知單)辦理情形，發現內容略為簡略，請改善(施工架、鋼筋混凝土作業相關安全規定請參考營造安全衛生設施標準第 4、9 章內容據以修正)
------	--

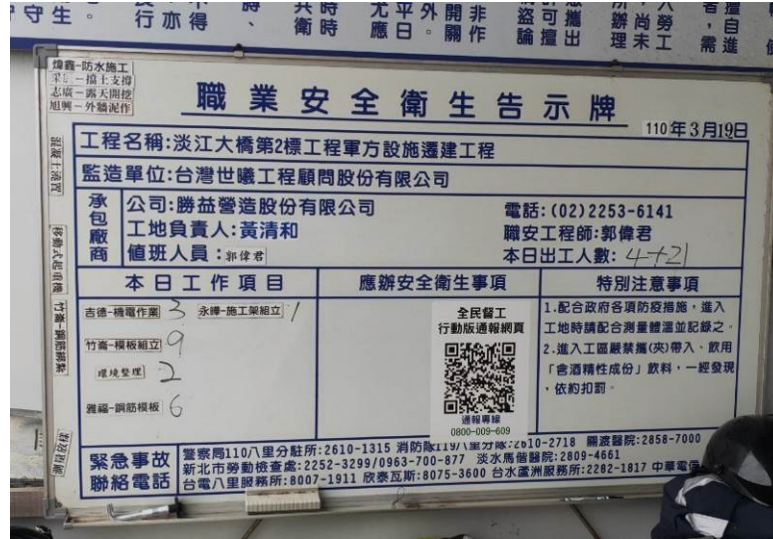
缺失項目：職業安全衛生告示牌未落實執行(應辦安全衛生事項空白、特別注意事項內容略為簡略且制式，應依實際作業情形補充說明安衛注意事項)。

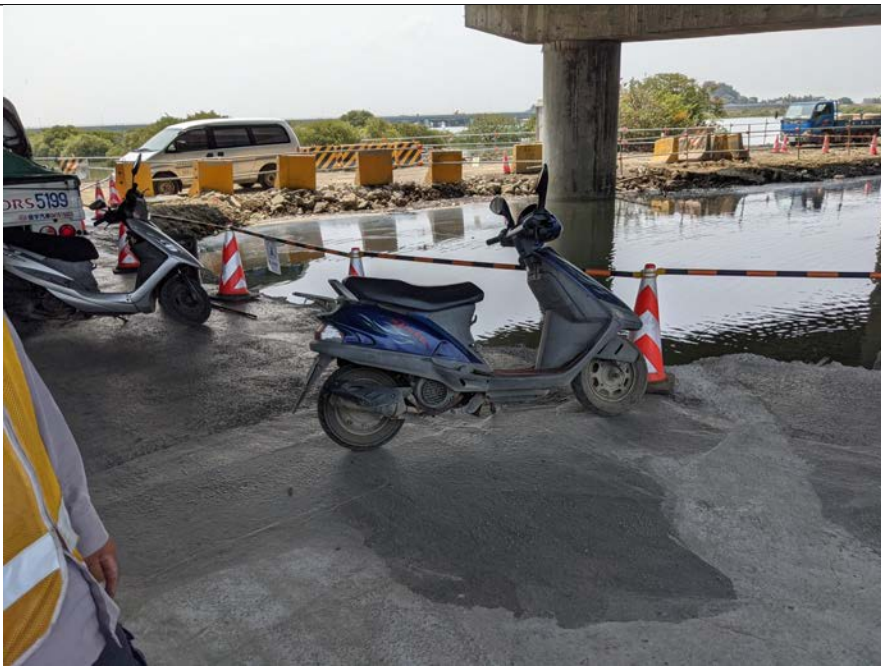
工程名稱	台 61 線 281K+220 王爺港橋改善工程
缺失項目	鄰水開口處警戒線應退縮兩公尺或使用合格護欄，避免人員墜落。
