# 台9線460K+300 ~ 462K+190 (草埔 ~ 雙流)改善工程

## 施工生態檢核

委託單位：光順營造股份有限公司

中華民國110年1月~3月(第一季)

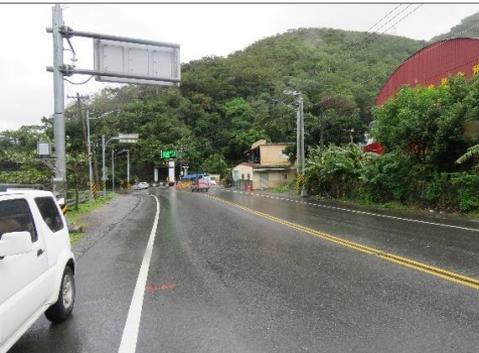
道路環境(工程起點0K)

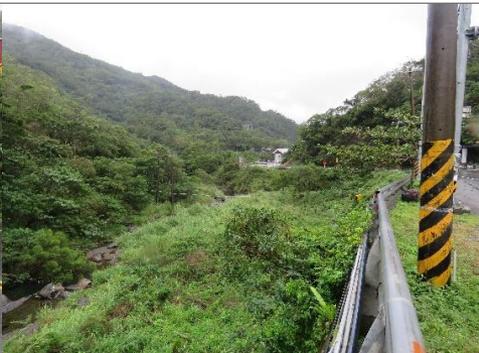
道路下邊坡(工程起點0K)

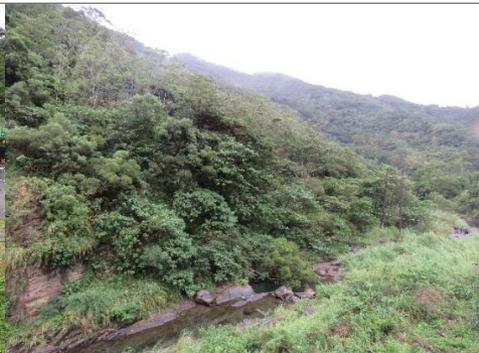
水域環境 (工程起點0K)

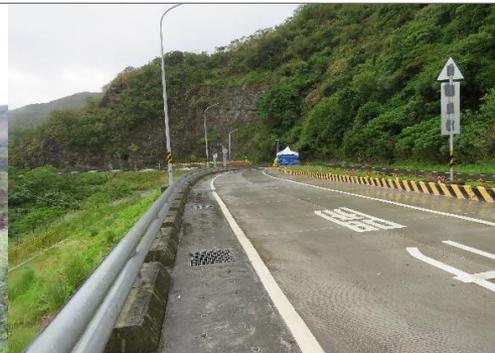
道路環境(0K+400)

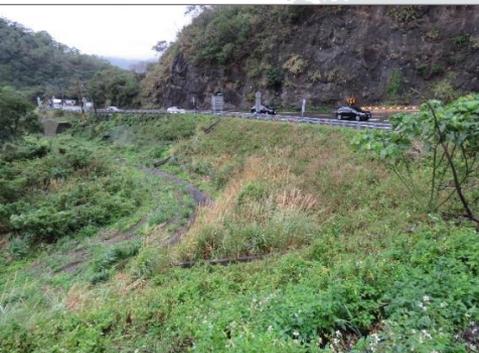
道路下邊坡(0K+500)

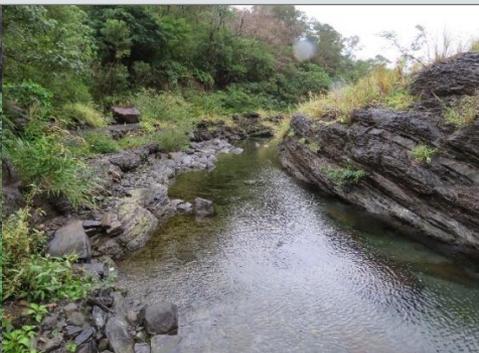
楓港溪水域環境(0K+500)

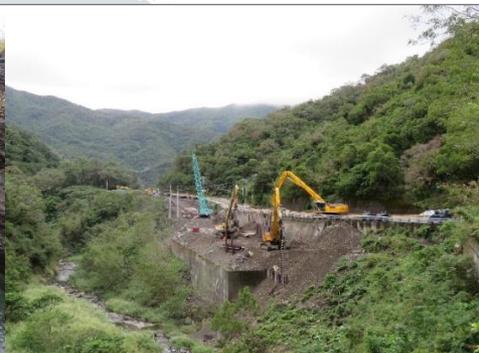
施工中(0K+900-1K+200)

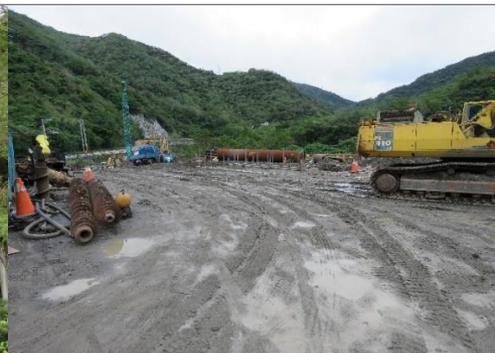
工區內環境(0K+900-1K+200)

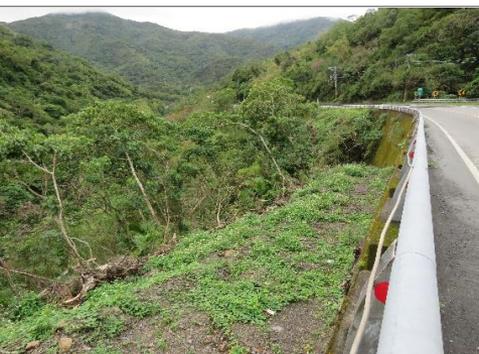
道路下邊坡環境(1K+300)

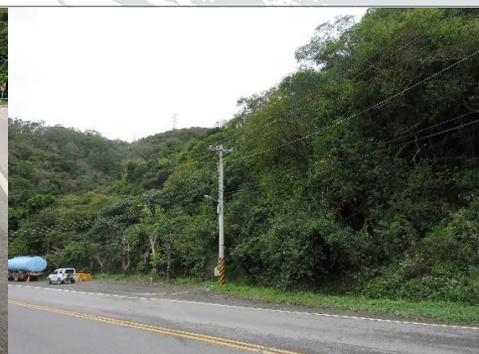
道路上邊坡環境(1K+300)

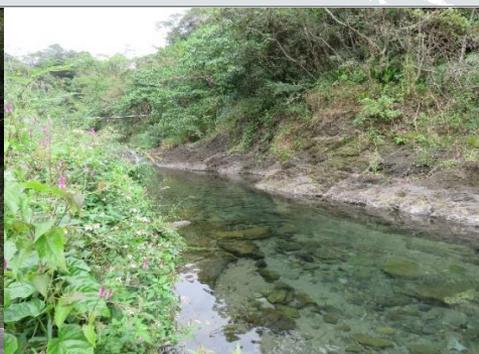
水域環境(1K+500)

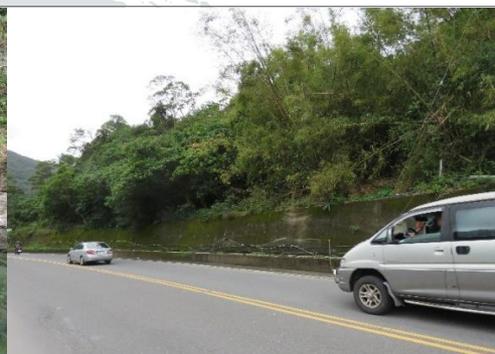
道路環境(1K+600)

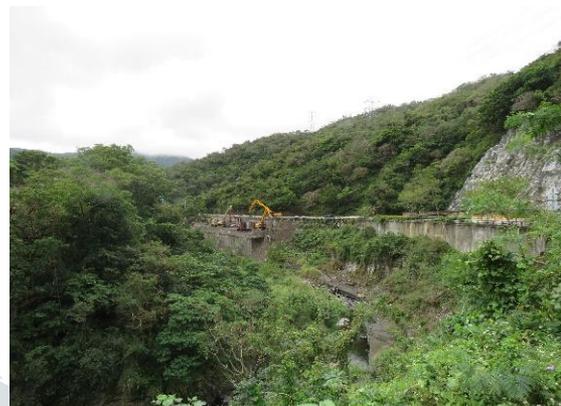
道路上邊坡林相為次生林，過次生林10公尺後逐漸轉變為闊葉天然林，闊葉天然林於無人干擾下，植被生長複雜多樣化，林下鬱閉度高，植物社會組成為三至四層結構，演替屬於中後期階段，為野生動物良好棲息場所，次生林可為良好之緩衝綠帶，故列次生林為保全對象，間接保護其後方之天然闊葉林環境。

道路上邊坡次生林(下草埔橋)  
座標(TWD97)：229188，2458970

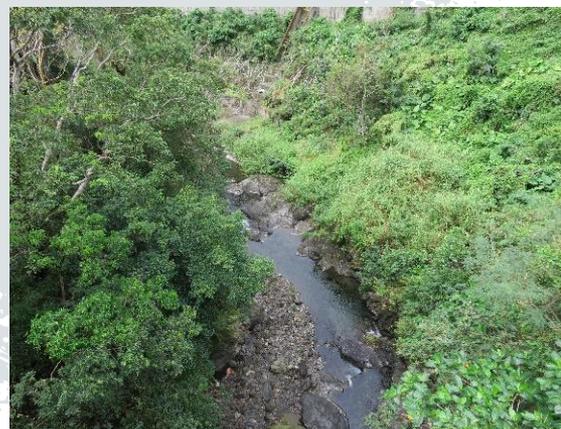
計畫區溪段為常流水環境，溪水清澈充沛，整體環境多為自然溪流環境，故在多樣化之水深、流速及自然底質營造下，擁有多種類型之水域棲地，可供不同種類之水域生物棲息與利用，為良好水域生物棲息場所。

楓港溪水域環境(下草埔橋下游)  
座標(TWD97)：229188，2458970
