# 臺灣公路工程

Vol. 48 No.3 Mar. 2022

# 淺談先拆後建橋梁換底工法— 以台 14 線 39K 育樂橋 P4~P6 橋基改建工程為例

## 跨斷層橋梁管理-玉里大橋監測頂升及改建方案

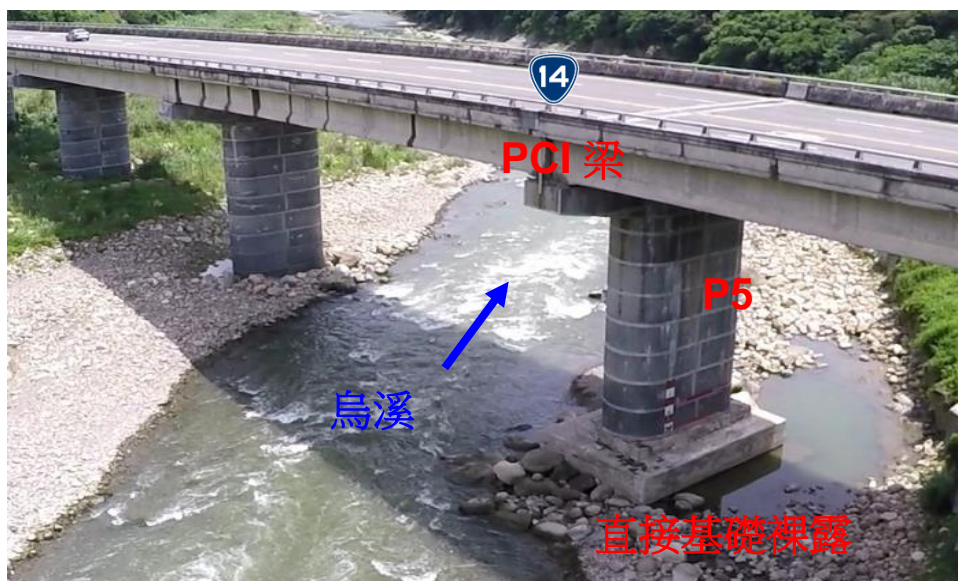
育樂橋於民國 74 年 10 月竣工，竣工時河床深槽位於 P1 與 P2 橋墩之間，民國 105 年時深槽已轉移至 P4 與 P5 橋墩之間，造成 P5 墩柱處河床面由竣工時之 EL250.90m 下降至 EL245.80m，直接基礎完全裸露（如上面照片所示），經橋梁耐洪能力詳細評估得知 P4、P5 與 P6 等三處橋墩耐洪安全係數均有不足，乃辦理本橋之 P4~P6 橋基改建工程。

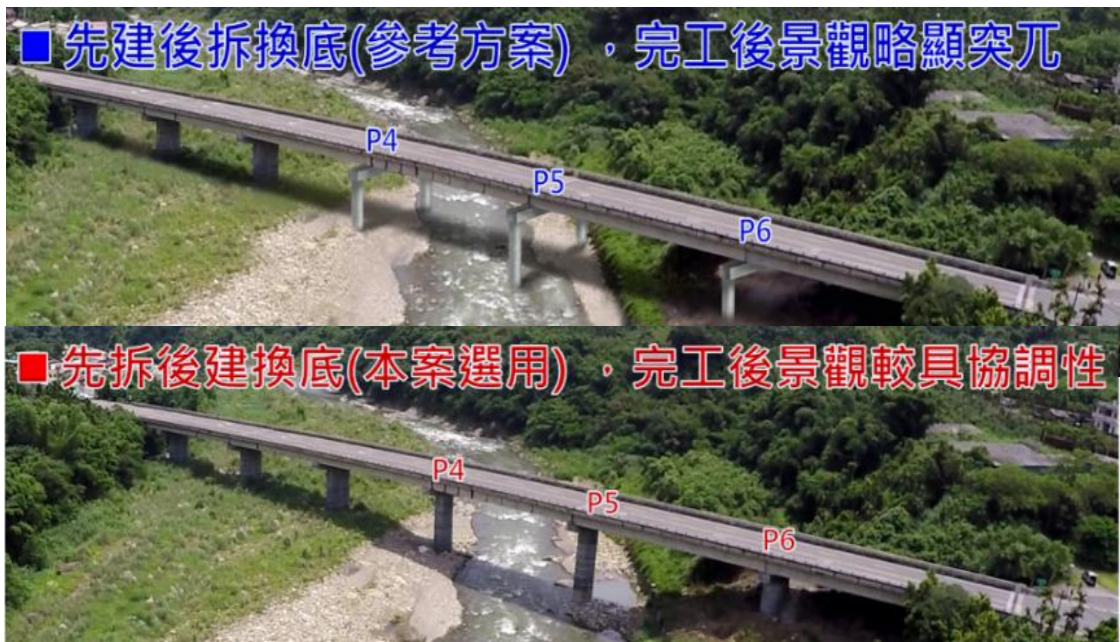
圖 3-2 先建後拆與先拆後建景觀美學比較示意圖

另外考量完工後的景觀美學，先建後拆式換底完工後墩柱略顯突兀，而先拆後建換底完工後景觀較具協調性，如圖 3-2 所示。

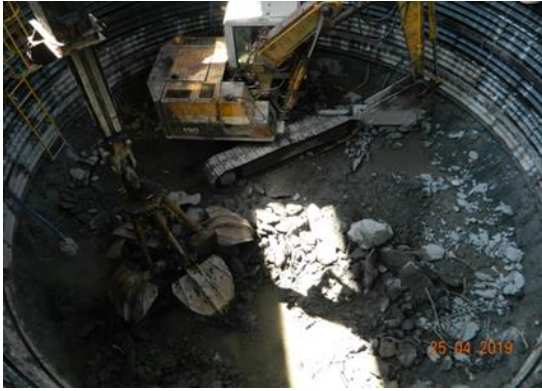
圖 4-3 井式基礎機械開挖及設計深度抽查

（二）基礎開挖，開挖前應詳細了解當地有關之地質、地下水位等情況，謹慎開挖，以免井壁坍塌。臨時井基採人工鑽掘，因工區範圍屬砂、頁岩岩盤地質，依據鑽探報告岩石單壓強度高達 8,657psi，設計階段即規劃以鑽堡輔助引孔，藉以先行破碎孔內岩盤完整性，以提高工作效率縮減人工開挖時間。永久井基則以螺旋鑽輔助預鑽，有效提高工進效率，再由小型挖土機進行機械開挖，如圖 4-3 所示。

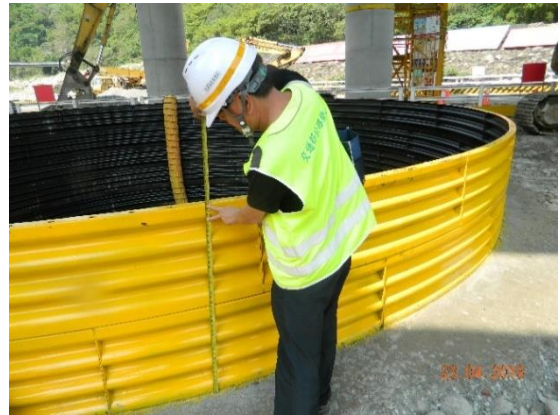
圖 4-4 鋼環襯回漿觀測孔及襯板高度抽查

(三) 擋土支撐作業，擋土支撐形式眾多，本案採鋼環襯版形式，降挖時逐層設置鋼襯版做擋土支撐，並辦理背填灌漿，約 1~1.5m 設置一個灌漿孔並規劃回漿觀測孔，確保背填品質，除了探診器檢測外更以鑽心驗證成果，設置時襯版高出地面逾 1 米，確保施工人員安全，避免人員跌落之虞，如圖 4-4 所示。

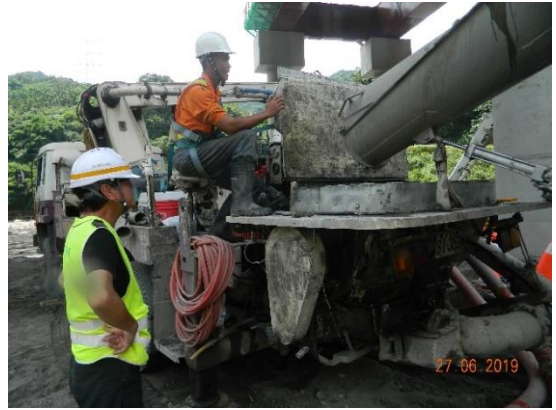
圖 4-6 水中混凝土澆置作業

(五) 混凝土澆置，混凝土澆置前先抽乾基礎孔內積水，再進行澆置作業，灌注速度均勻適中，使流入的混凝土經常流動直至灌滿到基礎設計高程為止，如圖 4-6 所示。

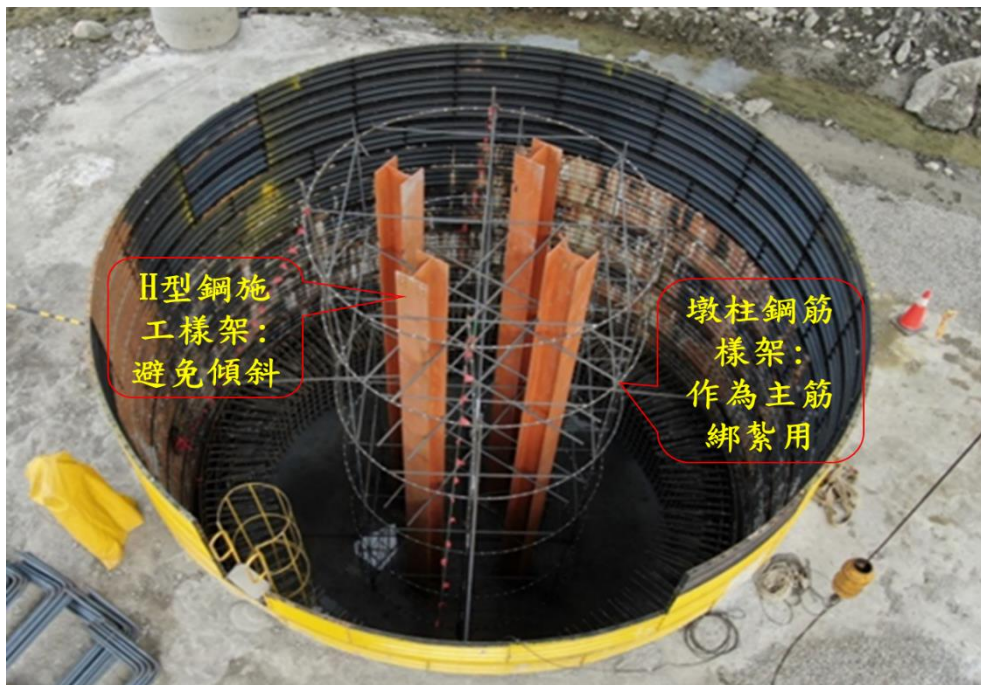
圖 4-9 墩柱施工樣架

(一) 墩柱位置放樣，墩柱位置依照設計圖座標放樣，本工程有設計 H 型鋼施工樣架，有如墩柱的骨架般，增加鋼筋綁紮時支撐力不虞傾斜倒塌，如圖 4-9 所示。

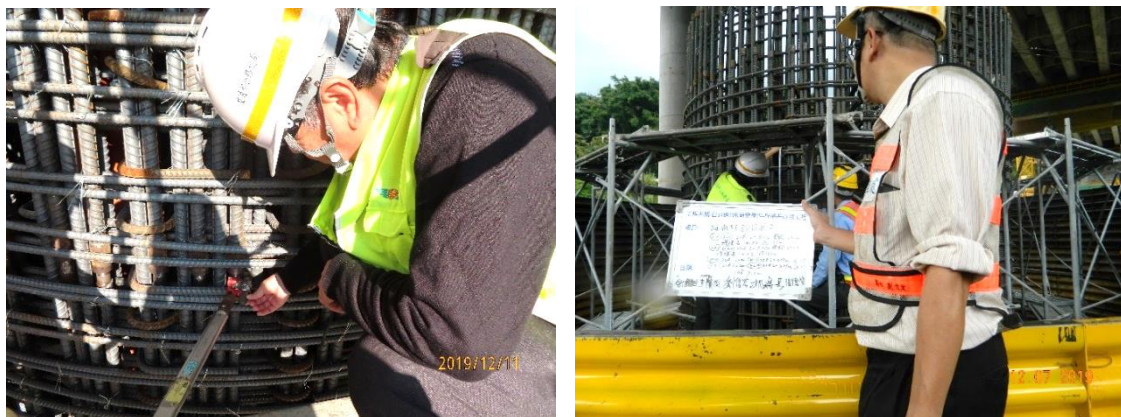
圖 4-10 墩柱鋼筋續接器扭力抽查及鋼筋檢查

(二) 墩柱鋼筋綁紮，依照施工圖說施工，鋼筋搭接除依規定錯開斷面外，續接器以扭力扳手辦理檢查，廠商鋼筋綁紮完成辦理自主檢查後提報監造辦理抽查，如圖 4-10 所示。

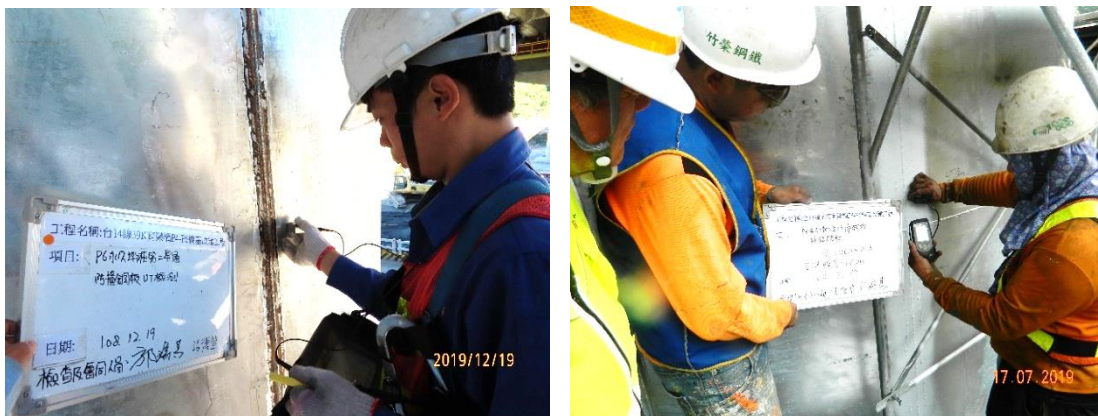
圖 4-11 防撞鋼版鋅鋁融射防鏽

(三) 墩柱模板組立，一般模板組立要注意表面整修、清潔、脫模劑及組立順序，本案設計防撞鋼版並以此為墩柱外模，接縫處焊接完成後進行鐸道檢查並辦理鋅鋁融射防鏽，如圖 4-11 所示。

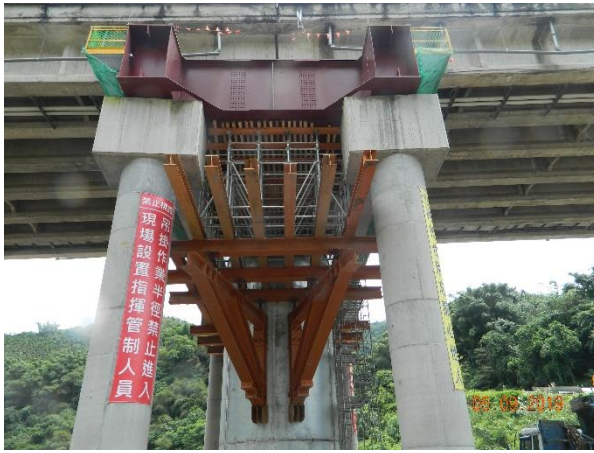
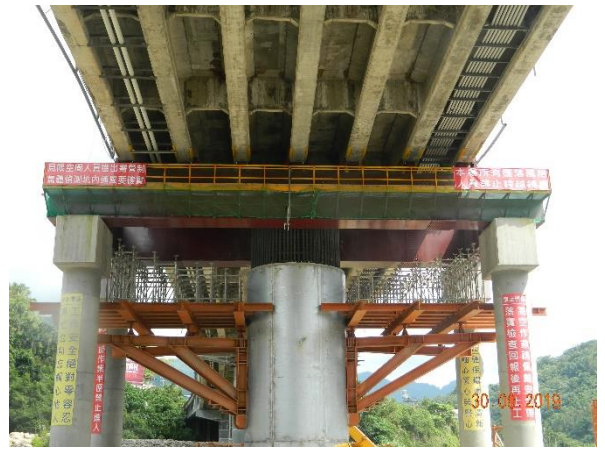
4-13 懸臂式支撐架

- (五) 墩柱拆模，拆除模板之時間應權衡構造物之性質、氣候、混凝土抗壓強度試驗之結果、水泥型別、使用摻料及上部工作情形等條件決定之。本案以防撞鋼版做為墩柱外模板，故無拆模程序。
- (六) 帽梁支撐架及底模組立，一般墩柱帽梁施工多採用 H 型鋼支撐架，考量支撐架坐落於河床面上，即便有臨時基礎，如遭遇中大型洪水，仍有遭受洪水沖毀基礎損壞、支撐架倒塌風險。本案採較高防洪能力之懸臂式支撐架，於墩柱施工時即預埋錨碇鋼棒以設置支撐架系統，所需之支撐鋼梁亦需配合個案施工載重需求重新設計，除成本較高之缺點，可有效降低施工風險，如圖 4-13 所示。

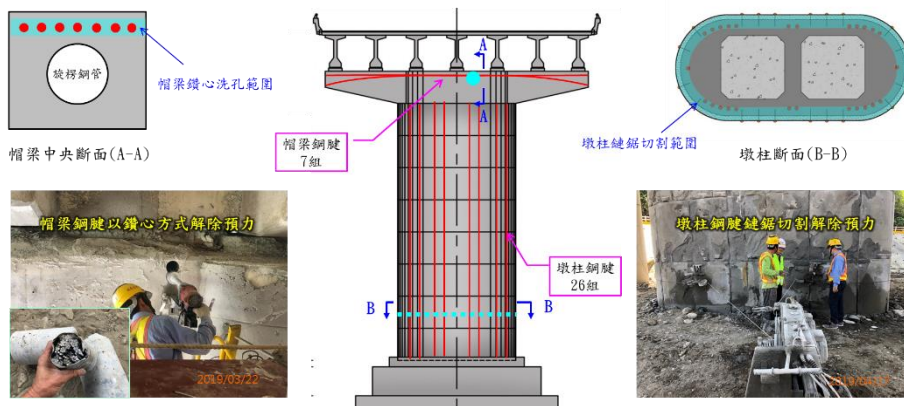
圖 4-18 舊橋拆除示意圖

舊橋為國內少見的「中空預力系統」橋墩，依既有竣工圖資得知預力鋼腱分佈位置，其帽梁、墩柱內分別各有 7 組、26 組預力鋼腱，在橋面載重轉換至臨時橋墩支撐系統後，即辦理舊橋墩拆除作業，其重點在於拆除過程中如何避免鋼腱彈射傷及勞工甚至是臨時支撐系統，對於帽梁內水平分佈、墩柱內環形分佈之鋼腱，分別以鑽心洗孔、鏈鋸切割解除鋼腱預力，如圖 4-18 所示。

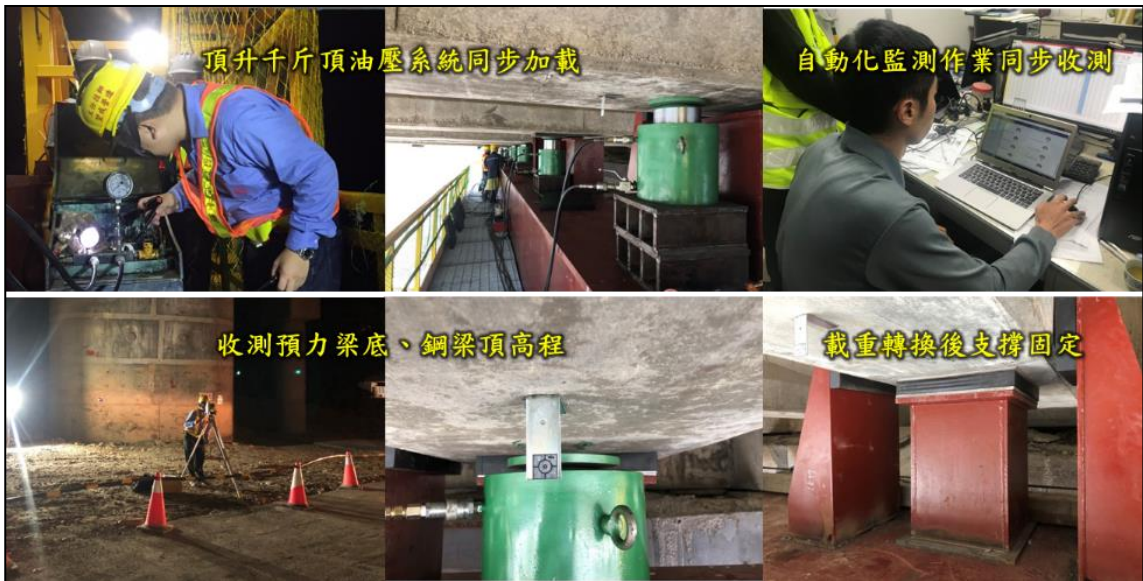
圖 5-1 頂升示意圖

橋面頂升載重轉換利用臨時墩柱上方之臨時鋼構架、臨時鋼支承與橡膠支承墊做為支撐系統，因橋梁同時具有縱坡、橫坡與超高，又臨時鋼構架採水平設計，即每座橋墩上 14 個、臨時鋼支承高度均不同，橋面頂升需控制預力梁抬升量（ $\leq 3\text{mm}$ ）、相鄰預力梁相對變位量（ $\leq 5\text{mm}$ ），以避免過大變形造成橋面版受損。

本工程施工前實測上構預力梁底高程，並以 BIM 精確 3D 建模，運算得知各座臨時鋼支承精確尺寸，提供鋼構工廠據以精準製作，並利用夜間封閉時段（22:00~06:00）橋面辦理限時作業，透過分階同步加載與預力梁底、鋼梁頂精準高程收測，比對抬升量與變位量，過程中配合自動化安全監測順利完成橋面轉換載重，如圖 5-1 所示。

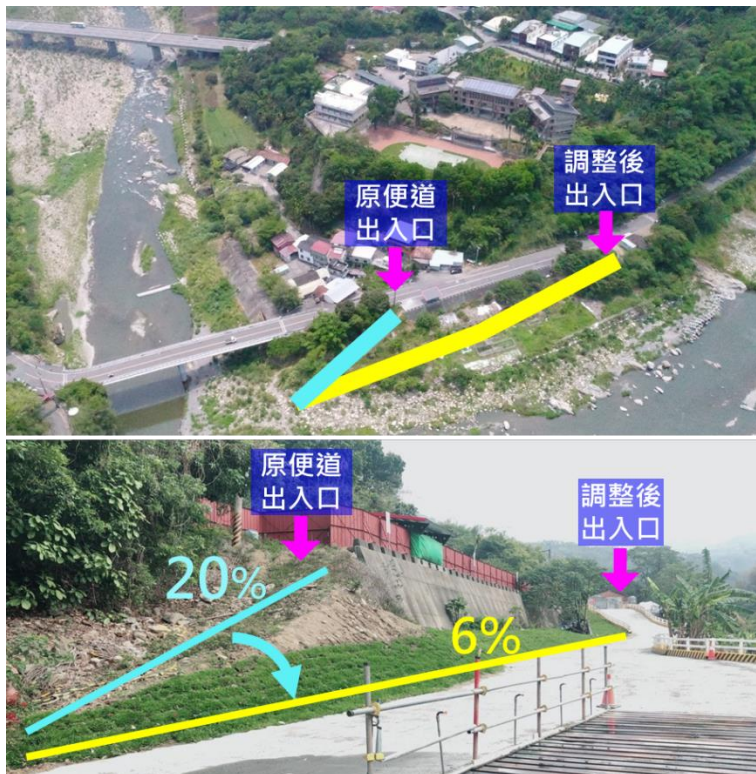
圖 6-1 調整路線將坡度由 20%降為 6%以下

經重新查詢研商利用舊台14線公地調整路線，將坡度由20%降為6%以下（如圖6-1所示），解決車輛進出安全疑慮，經召開工程施工說明會，獲得當地民眾認可。

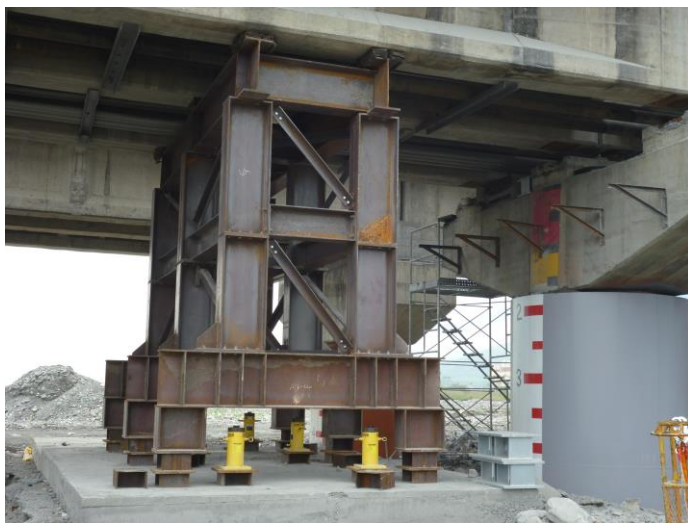
圖 2-3

3. 選擇適用之油壓千斤頂及泵浦、控制系統，於施工現場測量施工淨高，考量已選擇之油壓千斤頂高度、橫向大梁厚度及施工淨高於現地製作臨時支撐架（圖2-3），臨時支撐架務必力求支柱及續接處穩固，放置油壓千斤頂處若施工空間不足時可鋪設鋼板充當施工平台。

- (1) 單側所有油壓千斤頂及其油管至少能同時承受300噸之橋梁上部結構重量及額外之施工荷重
- (2) 油壓千斤頂頂升行程依承商設計其抬升作業流程而定，抬升過程或帽梁頂部施工過程中得以相當勁度之墊材臨時支撐於支撐架下方及帽梁頂部以便施工或再次抬升，且墊材本身須穩固牢靠。
- (3) 油壓千斤頂具施力平衡至少於每處配置六座同時施工。
- (4) 油壓千斤頂採用萬向接頭與重型支撐架相接，接觸面增鋪鋼板減輕鋼架的局部破壞。
- (5) 重型支撐架之架設保持水平，油壓千斤頂之架設亦然。
- (6) 油壓泵浦及油管、接頭之選用需配合油壓千斤頂之設計，每橋跨抬升時單側同時動作之油壓千斤頂共用一台油壓泵浦，每座油壓千斤頂配有獨立之油管開關閥門。
- (7) 抬升過程中隨時注意油壓千斤頂之施力及軸心行程是否一致，以免施力不均造成鋼架損壞。
- (8) 承商於正式作業前須依業主要求進行油壓千斤頂試驗及提出相關報告以證明其施工能力。

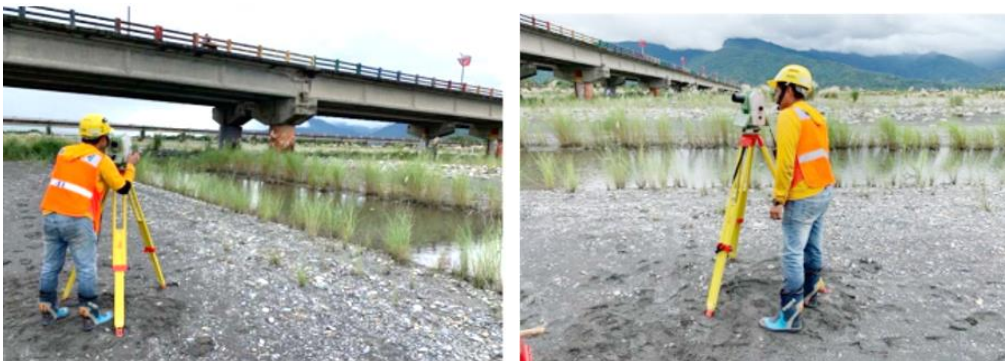
圖 2-5

5. 頂升前需派員於橋梁辦理測量作業並控制頂升狀況(圖2-5)，原則上每次頂升高度以0.5cm為限，以免破壞既有管線或影響交通。

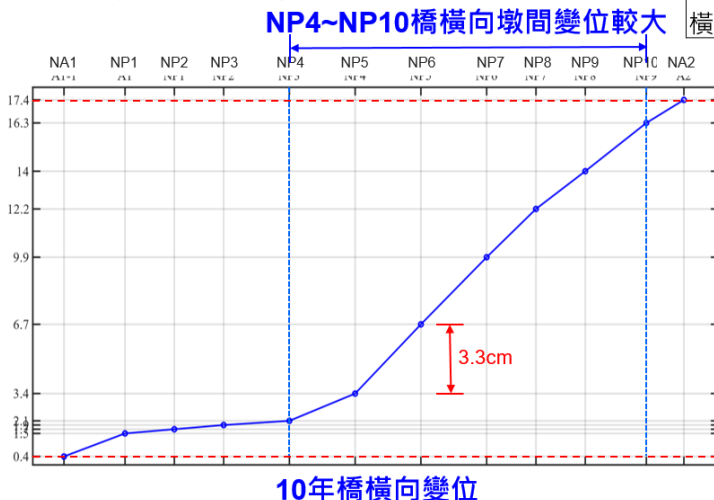
圖 4-7 因應墩間軸向與橫向變位：設施調整

- 考量NP4以後橋墩向北偏移
- NP4至NP10間橫向墩間變位大
- 最大橫向墩間變位發生在NP5與NP6間

- 10年橫向最大墩間變位約3.3公分
- 100年橫向最大墩間變位約33公分
- 利用兩側路肩提供護欄與車道線形調整空間
