臺灣公路工程

第 48 卷 第 9-10 期

花蓮大橋震後修復及改建

中華電信 CVP 信令偵探於台 14 甲線杜鵑花季疏運 方案研擬之應用

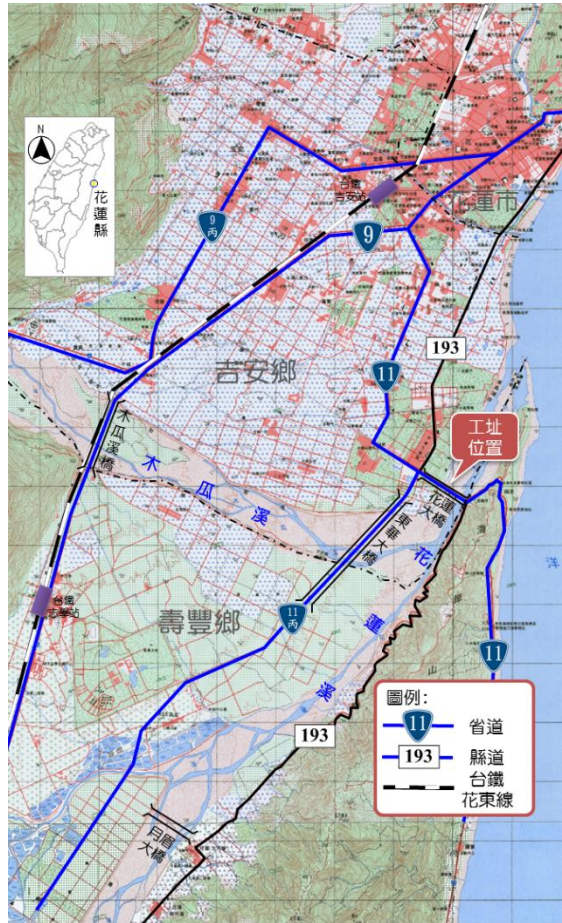
圖 1 工址位置圖

台 11 線海岸公路全長約 178 公里，於花蓮縣吉安鄉及壽豐鄉路段，以花蓮大橋跨越花蓮溪，為前往花東濱海地區重要橋梁(詳圖 1)，因該橋梁底高程與橋梁長度皆未能符合河川治理計畫，需配合改建計畫，抬高舊橋並增加橋梁長度，以滿足河川治理計畫要求並提昇道路安全性。

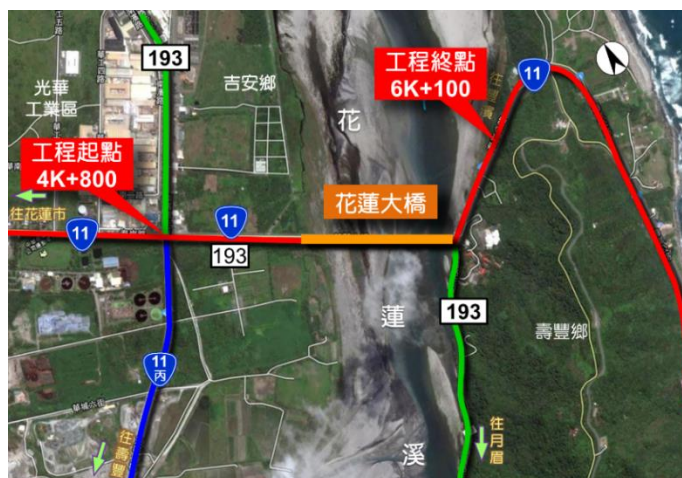
圖 2 工程範圍圖

本工程位於花蓮縣吉安鄉及壽豐鄉境內，工程起點自花蓮溪北岸台 11 線 4K+800(台 11 丙線與縣道 193 銜接路口)，路線向東南跨越花蓮溪至海岸山脈(為台 11 線與縣道 193 共線段)，至工程終點台 11 線 5k+900。路線全長約 1,100 公尺(包括跨花蓮溪橋)，範圍如圖 2 所示。

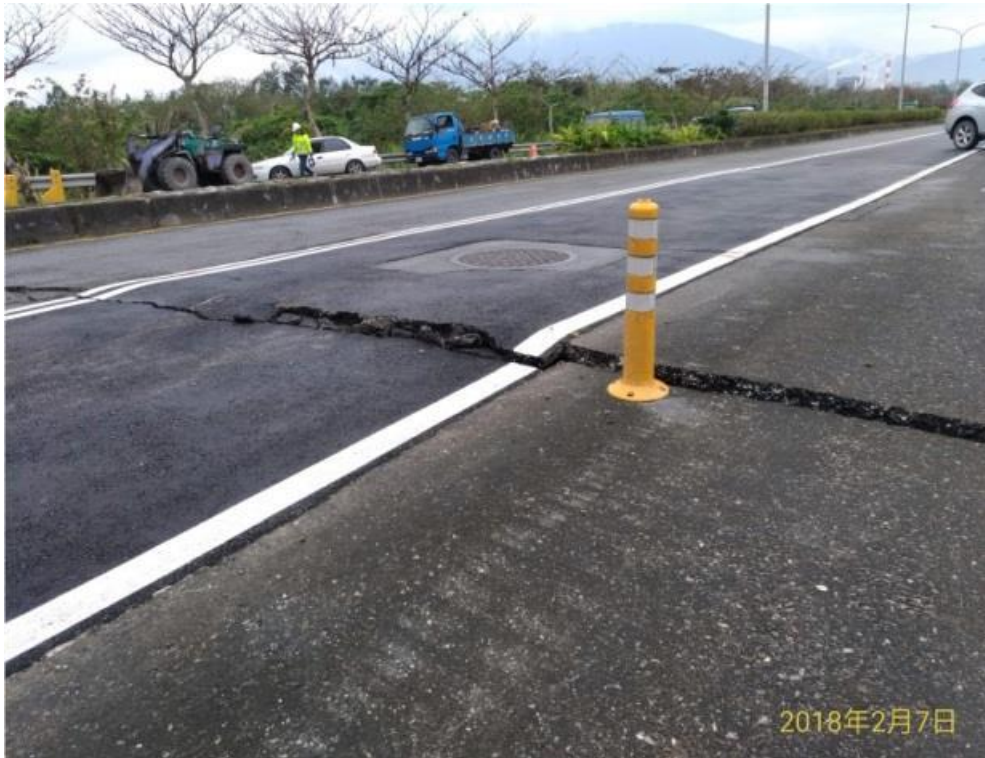
圖 5 A1 進橋板擠壓隆起(南下側)

- (一)無論一、二代橋，疑 S10 跨斷層水平錯動，位移至中心線向下游偏移約 60cm
- (二)一、二代橋 P9,P10,P12 止震塊碎裂
- (三)P9~P10 二代橋右側護欄剪斷
- (四)一代橋 P9 伸縮縫左側翹起
- (五)一、二代橋墩位 P9 伸縮縫呈上游拉開下擠壓
- (六)一代橋墩位 P10 伸縮縫呈上游擠壓下拉開
- (七)A1 進橋版下方路基陷造成裂縫。
- (八)二代橋 P10 鉸接版隆起，P12 伸縮縫翹起
- (九)一、二代橋墩位 P12 伸縮縫錯位

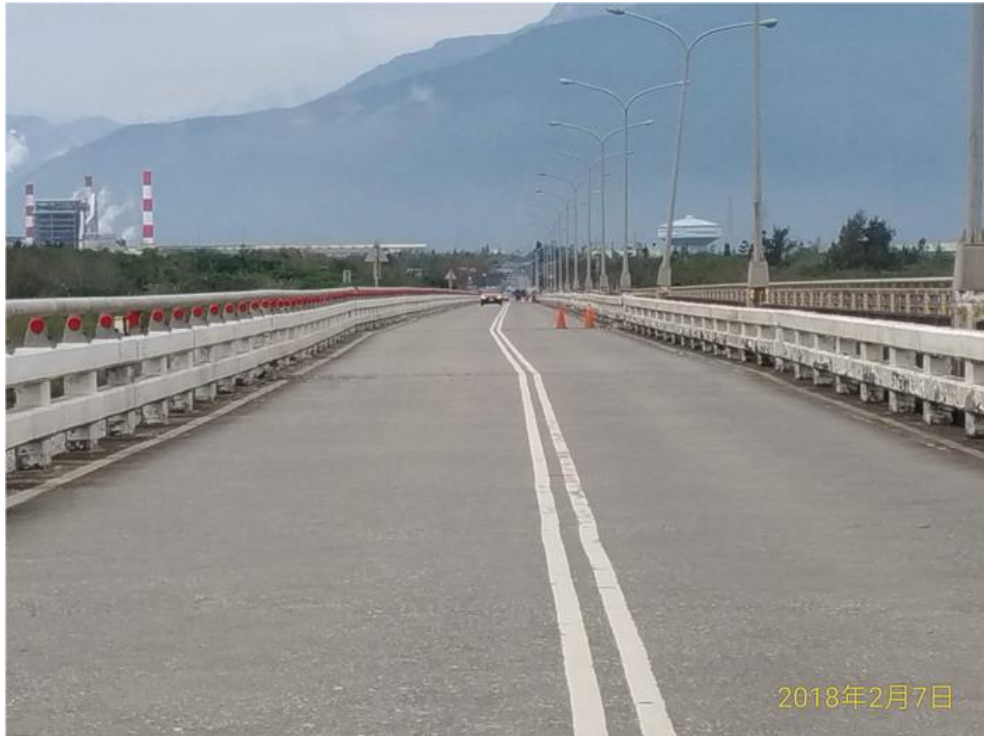
圖 6 S10 跨斷層水平錯動，位移致中心線偏移，相對位移約 52cm

綜合以上，花蓮大橋第 10 橋跨以南疑因斷層引致水平錯動，橋梁向下游偏移約 60cm、橋墩 P9,P10,P12 止震塊碎裂部分伸縮縫翹起或錯位，緊急搶修後先恢復通行，但因地震已造成本橋不可回復之變形，本橋全面改建。

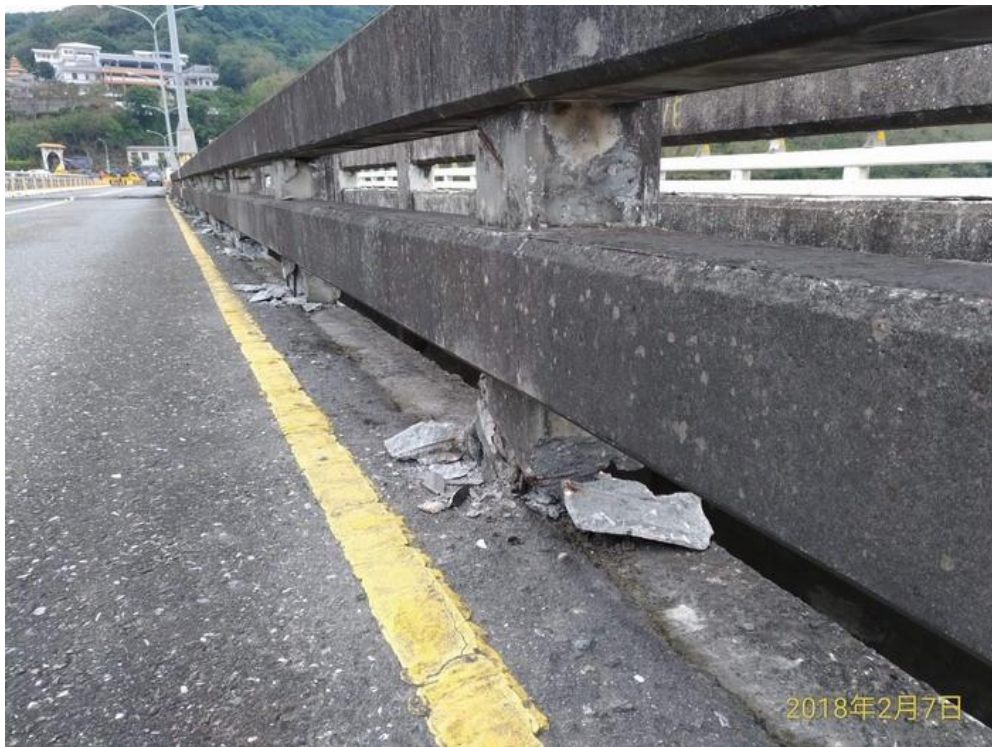
圖 7 P9~P10 二代橋護欄剪斷

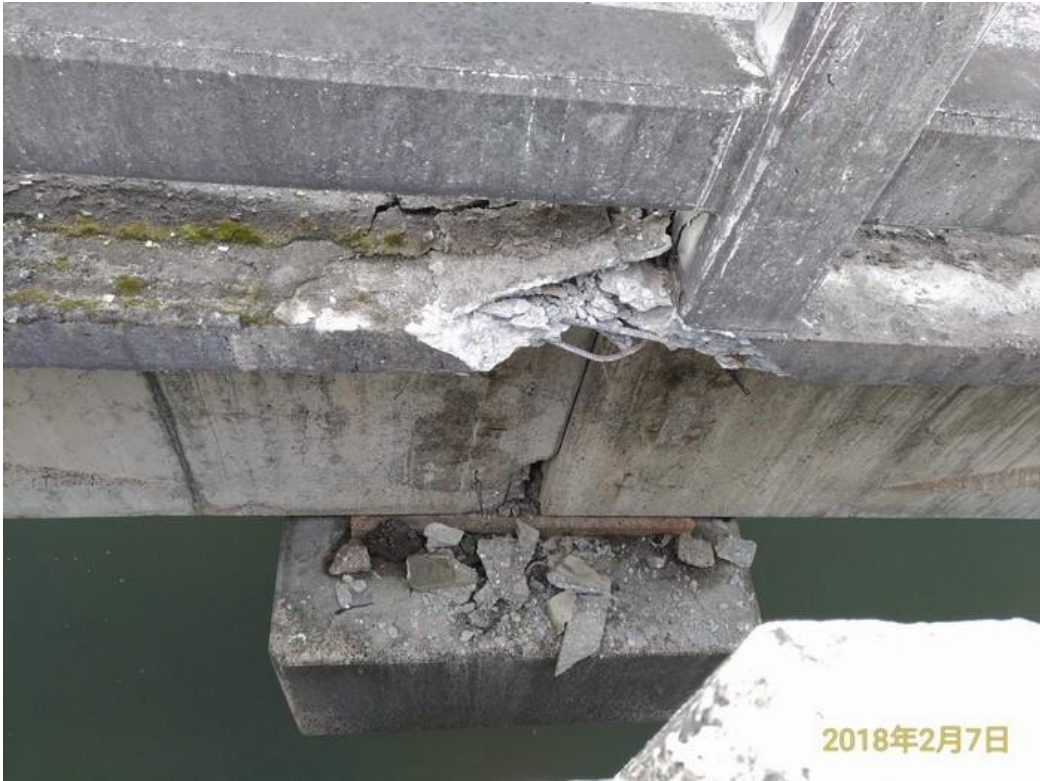
圖 8 二代橋 P10 止震塊碎裂

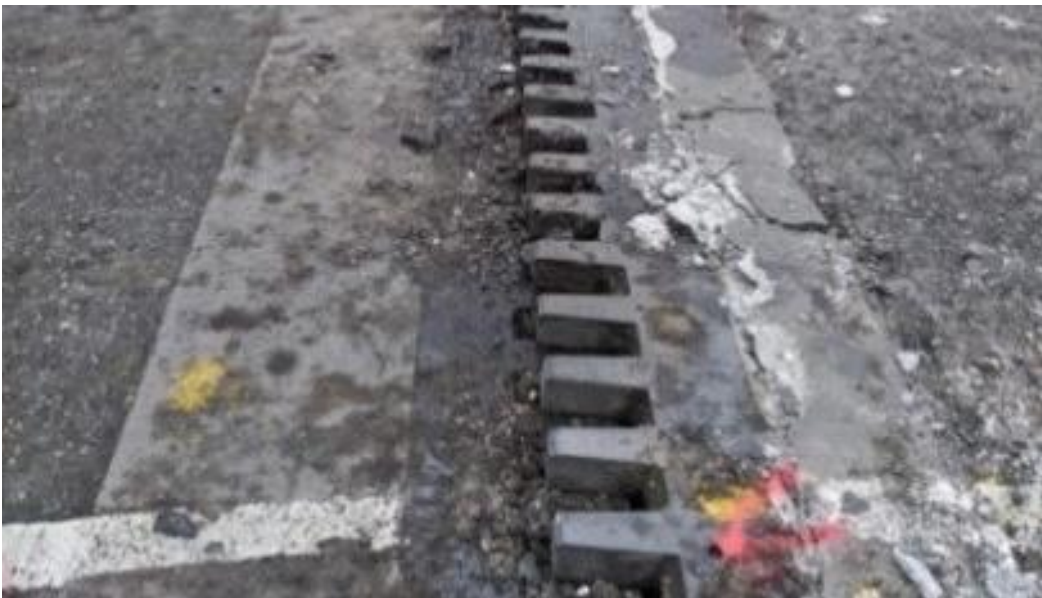
圖 9 二代橋伸縮縫翹起

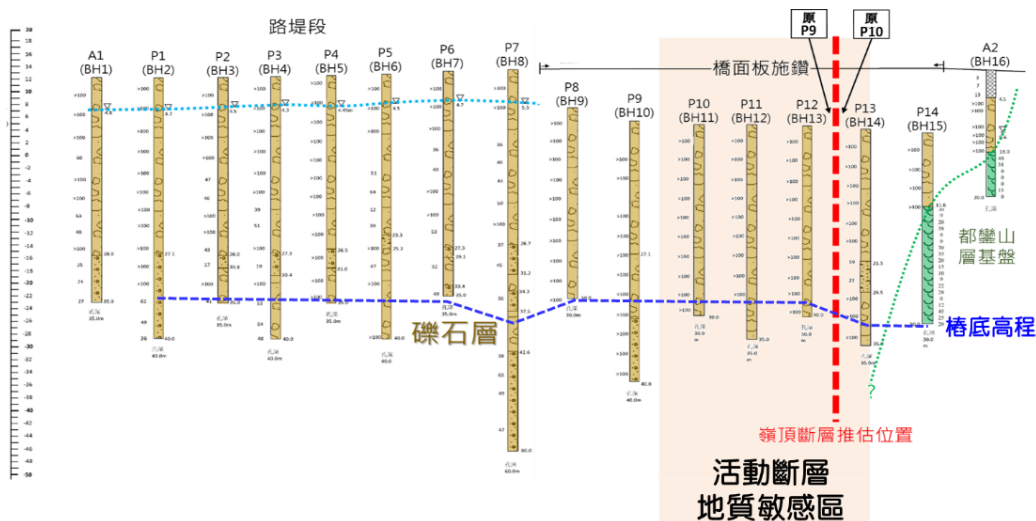
圖 16 檢核位於地質敏感區橋墩基樁

錯斷位於斷層面上的基樁，而在沖積層中的樁，斷層作用可以使沖積層中的樁傾斜、位移、旋轉但不致於剪斷。因此針對花蓮大橋的基礎，建議活動斷層地質敏感範圍的每墩都要有鑽探資料，避免將基樁深入到可能遭斷層錯動的岩盤內，經檢核鑽探資料，新橋墩 P7~P13 橋墩基樁皆未深入岩盤內，詳示意圖 16 所示：

依國震中心研究成果建議本工址斷層橋橫向、橋軸向與垂直向之錯動量設計基準如下列，據以增加橋墩頂帽梁水平兩向防落長度因應，且考量據中央地調所於 108 年 12 月 30 日公告「活動斷層地質敏感區(F0020 嶺頂斷層)」，經套繪劃定計畫書之範圍，新橋墩 P10~P13 落於敏感區，詳圖 16 所示：

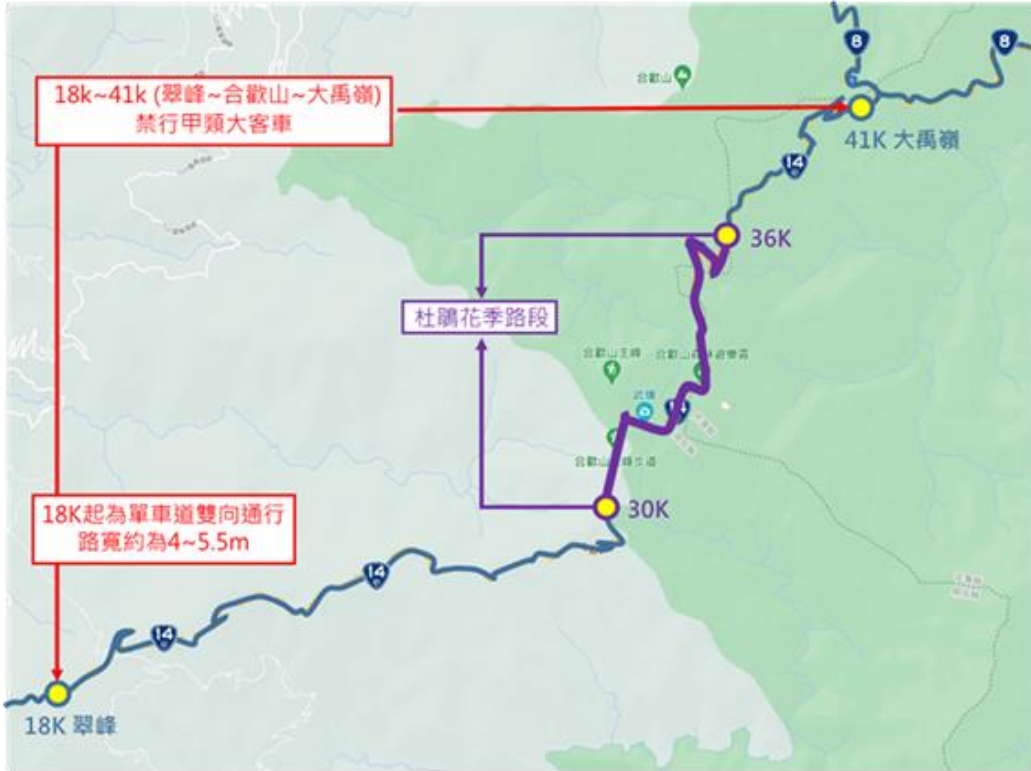
圖 1-1 合歡山地區花季路段

合歡山地區不僅是觀光旅遊勝地，也是合歡山各主峰登山口之起點，亦是前往梨山及花蓮地區的重要通道，花季期間造成的壅塞情形，不僅影響該地區的旅遊品質，也影響往返梨山及花蓮用路人通行時間。

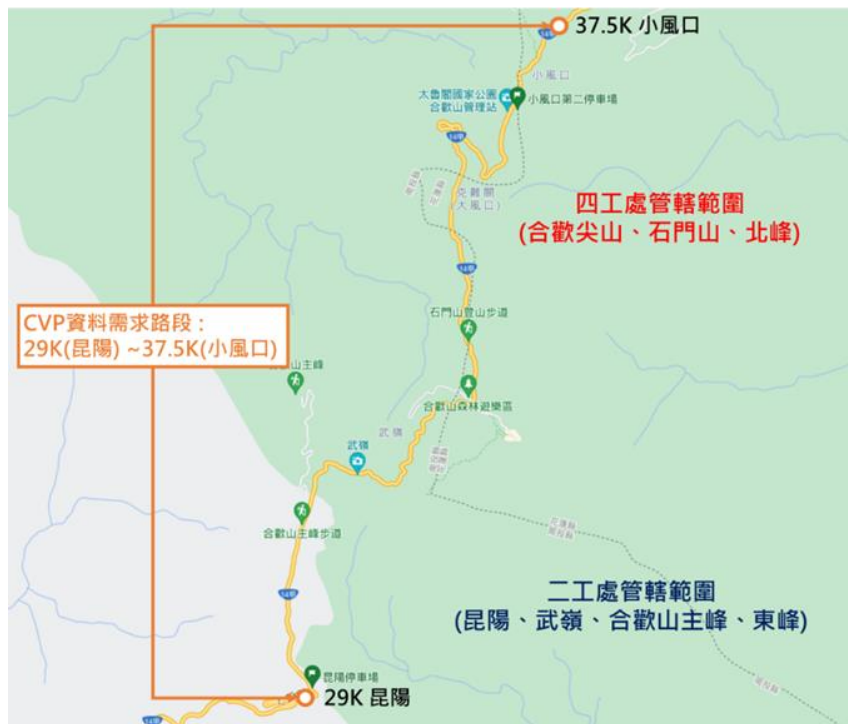
圖 2-1 CVP 資料需求路段

杜鵑花賞花區域主要在北峰、石門山、東峰、主峰步道間，考量遊客可到達及停車區域，劃定台 14 甲線 29K-37.5K 昆陽至小風口路段為調查區域(須包含昆陽停車場及小風口停車場)。

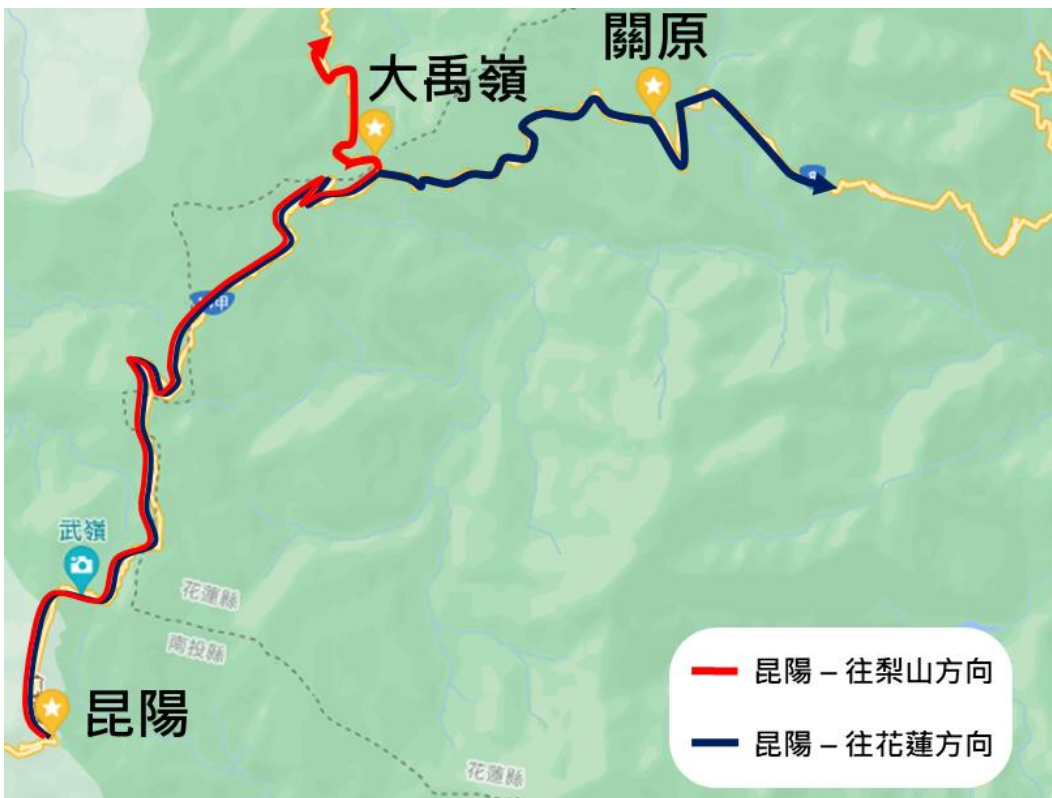
圖 2-2 合歡山區域過境路線

1. 昆陽至大禹嶺往花蓮過境數
2. 昆陽至大禹嶺往梨山過境數
3. 花蓮經大禹嶺至昆陽過境數
4. 梨山經大禹嶺至昆陽過境數

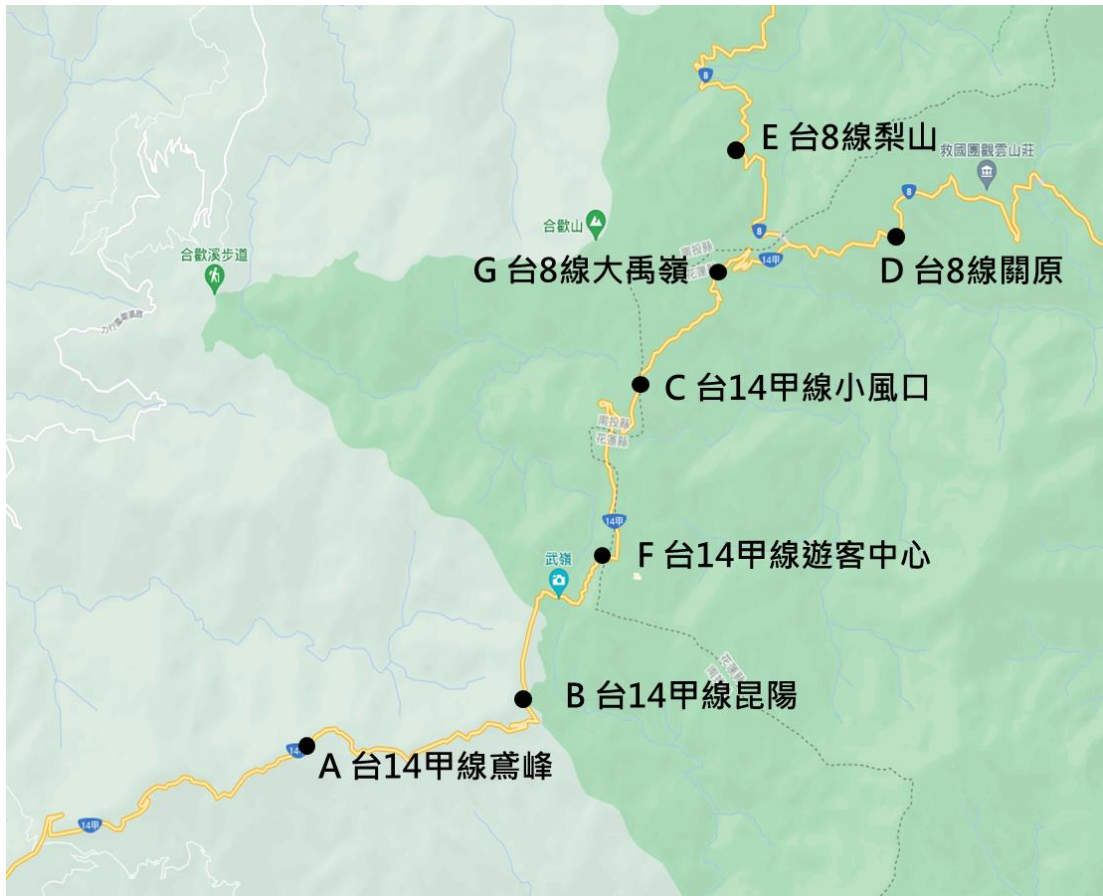
圖 6-1 杜鵑花季過境旅客調查點位

在過境調查各點位說明如下，A：台 14 甲線鳶峰、B：台 14 甲線昆陽、C：台 14 甲線小風口、D：台 8 線花蓮關原、E：台 8 線梨山、F：台 14 甲線遊客中心、G：台 8 線大禹嶺。
