交通部公路局
雲嘉南區養護工程分局

台3線吳鳳橋改建工程

施工階段生態檢核報告書（施工前）

中華民國 114 年 05 月

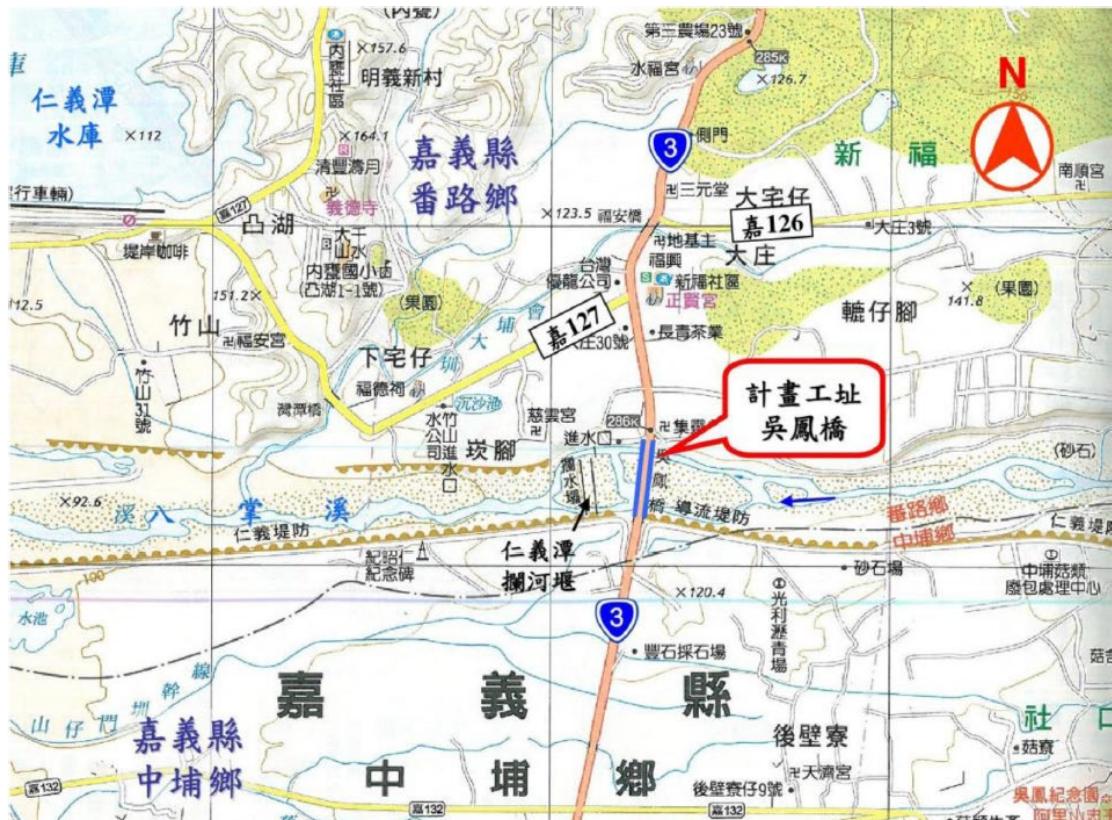
圖 1、計畫範圍示意圖

本工程起點位於嘉義縣番路鄉台 3 線 285K+760m，工程終點位於中埔鄉台 3 線 286K+240m，全長 480m（如圖 1）；其中吳鳳橋跨八掌溪為銜接嘉義縣番路與中埔兩鄉之重要連絡橋梁。現況橋樑為一座長 160 公尺（4@40m）之雙向四車道預力 I 型梁橋，改建為一座南北向四線車道，寬 20m，長 180m 之三跨預力箱型梁橋。

本工程橋梁範圍自 A1 橋台（285k+891）至 A2 橋台（286k+071），採 3 跨預力混凝土箱型梁橋，配置為 53m+82m+45m=180m。南下線與北上線結構分開，各設置 2 座橋墩，P1、P2 橋柱與預力混凝土箱型梁採剛接設計之單柱式橋墩構造。

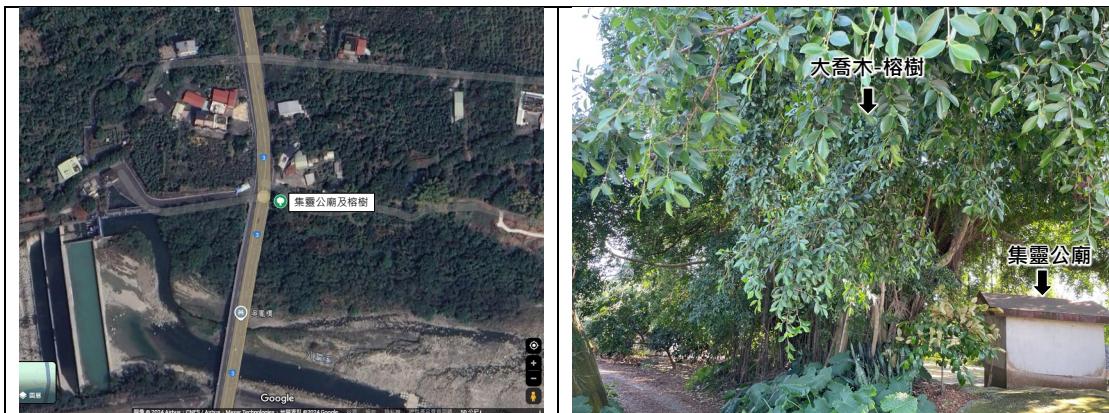
生態保全對象包含關注物種、關注棲地及高生態價值區域等。根據設計階段生態檢核成果及本計畫現勘評估，本計畫將吳鳳橋北側集靈公廟及大喬木-榕樹 (TWD97 座標 X：202048.105,Y：2594696.433) 增列為保全對象。

說明：本計畫之保全對象為北側集靈公廟及大喬木榕樹。

- (1) **[迴避]** **迴避本計畫保全對象**：集靈公廟及榕樹。保留集靈宮廟及榕樹，樹木修剪不得影響樹木生長情勢。
- (2) **[迴避]** **迴避上下游 10 公尺以外之濱溪植被帶**。保留周邊次生林，並將生長良好之大喬木-苦楝移植。
- (3) **[縮小]** **縮小工程干擾**。利用既有道路或已開發區域作為便道或堆置區等，
- (4) **[減輕]** **八掌溪水質的保護**。於工區下游規劃臨時之沉砂池，讓施工擾動的泥水得以在其中沉澱，減少水質擾動及周圍棲地的干擾破壞。
- (5) **[減輕]** **控管汙水排放**。施工人員或機具產生之污廢水，均妥善收集至工區的排擋水設施，經過初步沉澱後始排放至鄰近承受水體。
- (6) **[減輕]** **施工時間管理**。於動物活躍的清晨及黃昏時間（早上八點前及晚上五點後）應避免施工，減少對周邊生物的干擾。
- (7) **[減輕]** **使用低環境影響照明**。工區使用之燈具加裝遮光板，避免光源擴散，影響夜間活動物種或吸引昆蟲改變物種覓食行為。
- (8) **[補償]** **移除外來種植物**。施工可能移除工區範圍內的植被，造成外來入侵種植物入侵的機會，應於施工過程中由現場人員巡視計畫範圍周邊是否生長外來種植物。
- (9) **[補償]** **完工後保留部分土堤**。完工後保留或營造土堤，提供濱溪野生動物如翠鳥、棕沙燕等可以棲息利用的環境，也讓植被得以生長。
- (10) **[補償]** **懸掛蝙蝠巢箱**。懸掛蝙蝠巢箱至少 10 個，以補償舊有橋梁拆除後失去的人造建物縫隙，讓原本棲息於此地的蝙蝠有棲息處所。

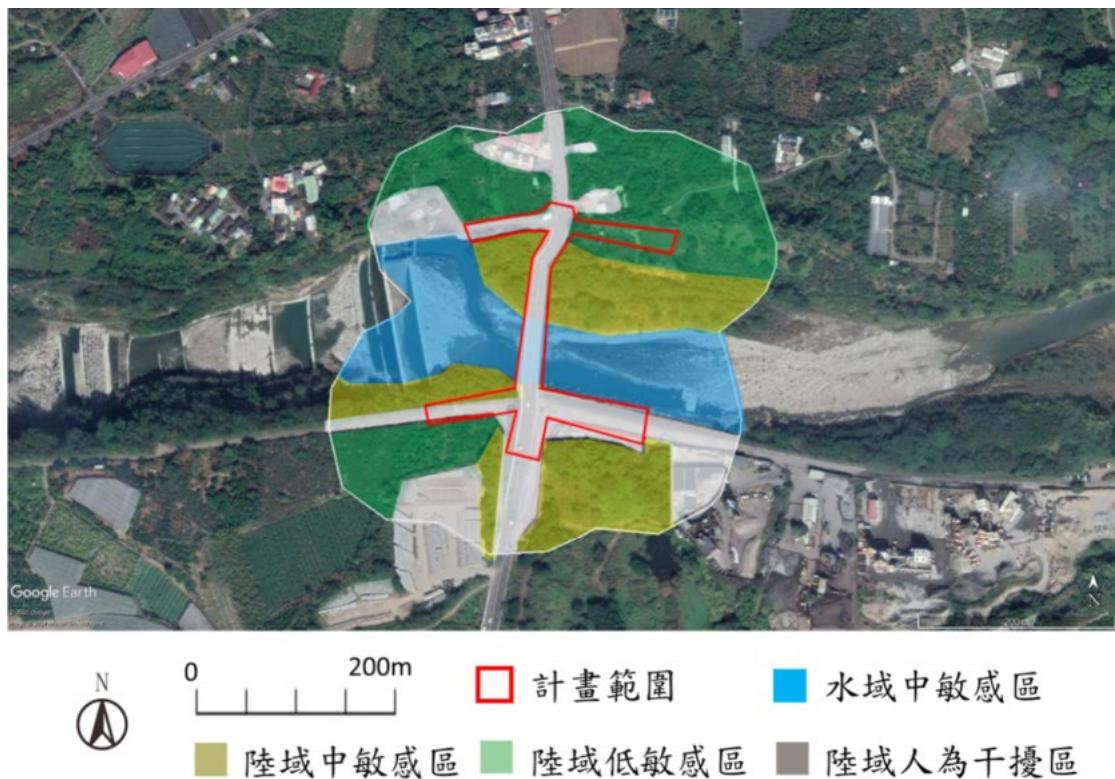
圖 3、生態敏感區域圖

依據設計階段生態檢核成果報告書，本計畫範圍為現有的台 3 線及吳鳳橋橋梁，屬於人為干擾區，周緣以農耕地、果園、濱溪高草地及次生林為主要地景組成，農耕地及果園屬於陸域低度敏感區，沿八掌溪兩側的濱溪高草地及次生林為陸域中度敏感區，住宅區及廠房均為人為干擾區，八掌溪為天然溪流，屬於水域中敏感區（圖 3）。整體而言，本計畫周緣的生態敏感度介於中到低之間。

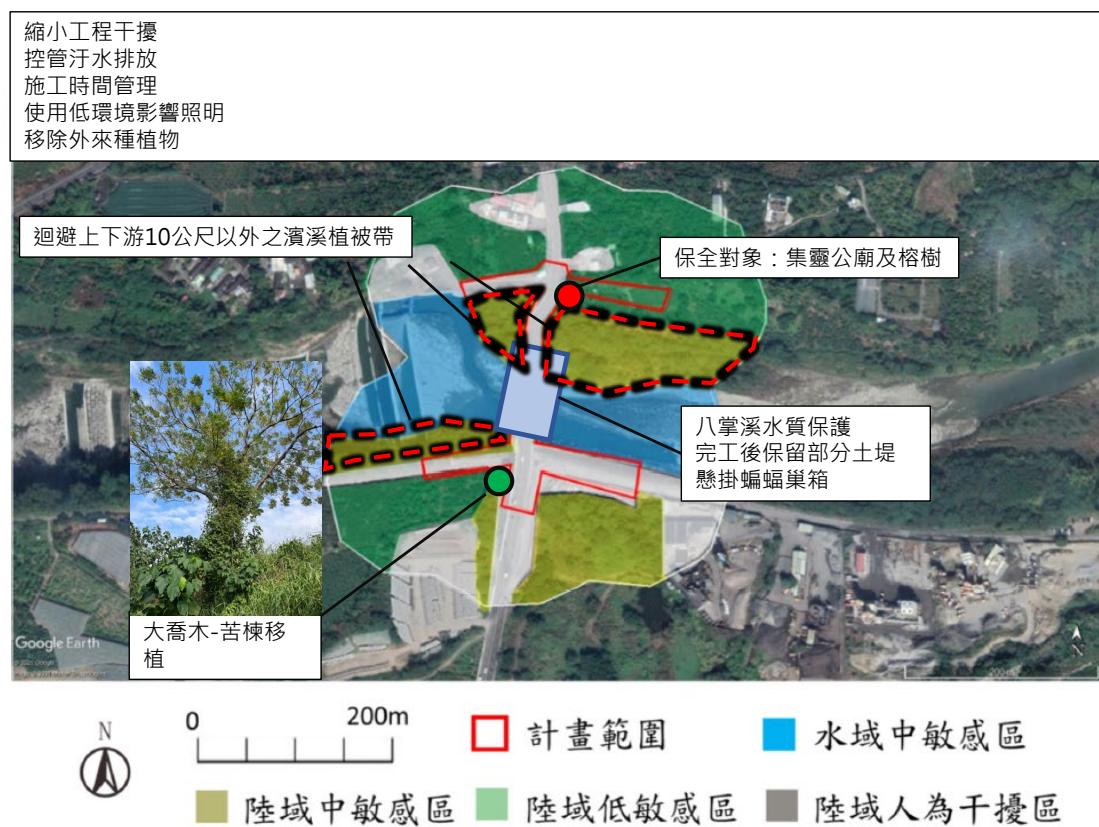
圖 5、生態關注區域圖

將生態保育措施與生態敏感區域圖彙整並繪製生態關注區域圖（詳圖 5），除限縮工程施工範圍及減輕工程擾動的管理措施外，需迴避位於計畫區北側之保全對象：集靈公廟及榕樹，並將西南側大喬木-苦棟 1 株進行移植。

橋梁落墩施工時，需設置臨時沉砂池，以免開挖土砂或機具油汙直接流入八掌溪內，進而影響下游水域棲地及水庫取水口水質，完工後需將擾動之濱溪環境恢復為原有環境，並於墩柱懸掛蝙蝠巢箱進行棲地補償。

工程施作期間勢必會移除部分植被，應盡可能利用既有道路、農路等開發區域，保留吳鳳橋上下游兩側現有濱溪自然植被，施工期間亦需由現場人員巡檢工區，如有發現強勢入侵種植物生長，應規劃將其移除。

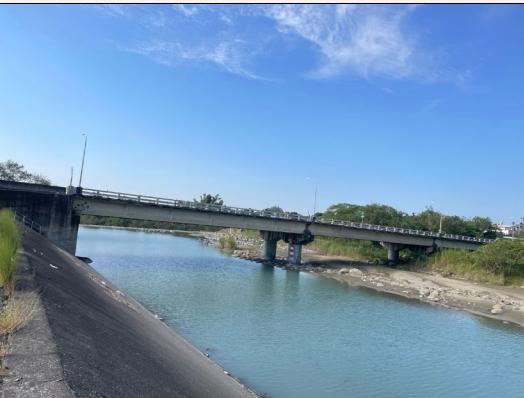
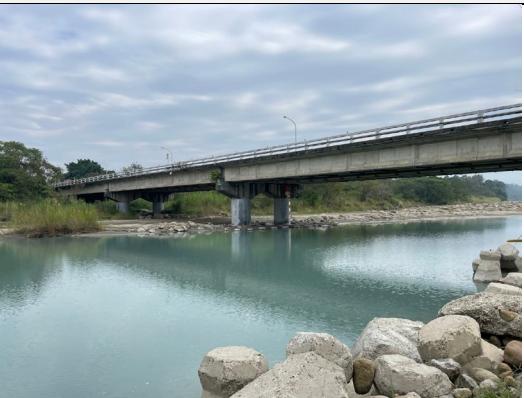
計畫區上游處左岸	計畫區下游處左岸

計畫區北側橋面	計畫區北側橋面
拍攝日期：113 年 12 月 17 日 說明：工程尚未施作，現地環境維持原樣。

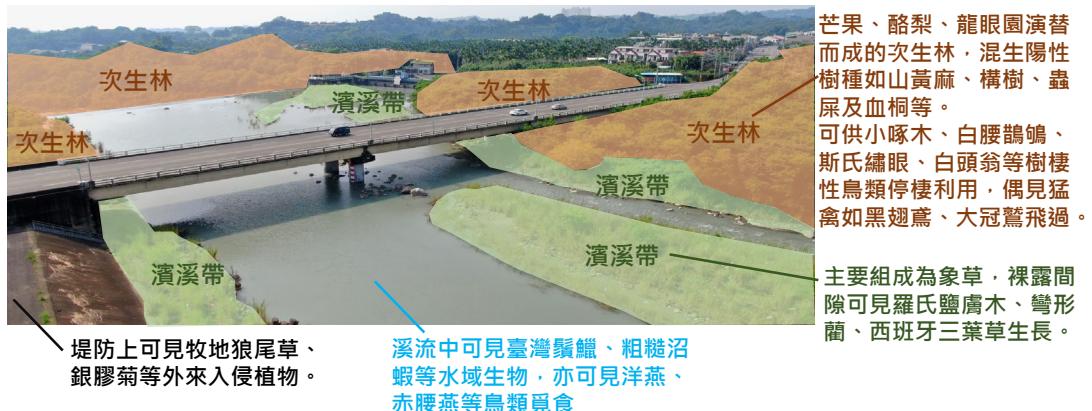
圖 6、計畫範圍棲地類型及活動物種分布示意圖

計畫範圍內棲地環境主要為草生地及農耕地，並涉及水域棲地環境八掌溪流域，並將棲地類型及活動之物種標示於棲地類型圖中（如圖 6），棲地類型評估詳述如下。

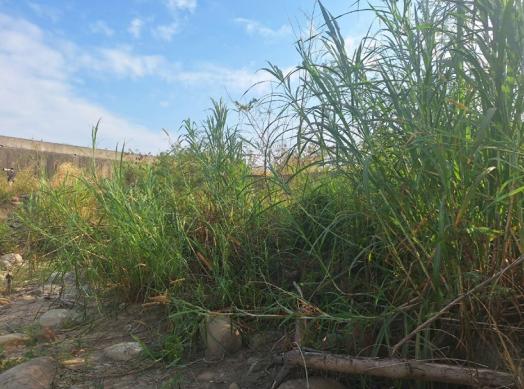
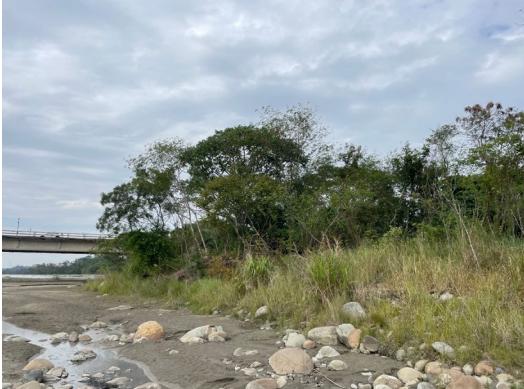
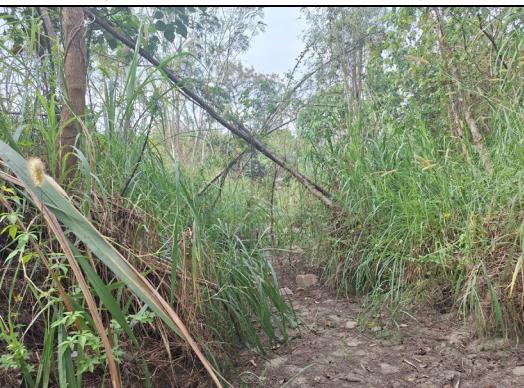
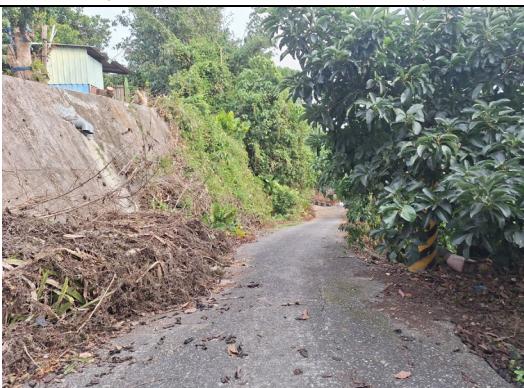
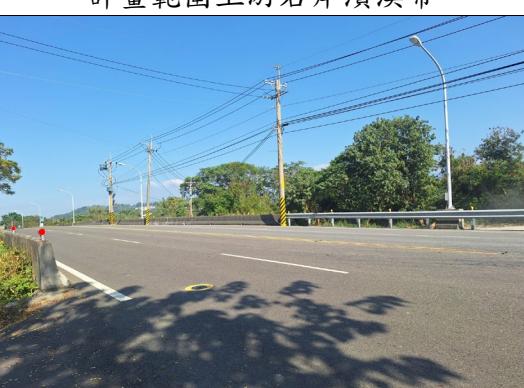
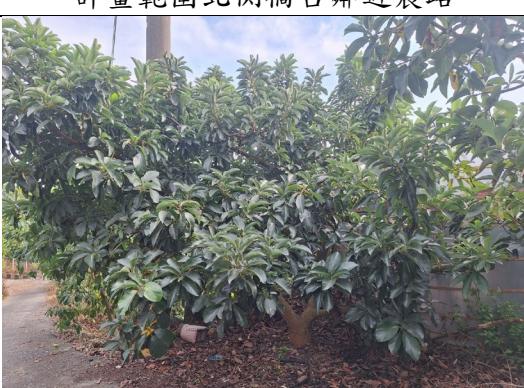
本案的陸域棲地環境主要為計畫範圍內以農耕地、果園、濱溪高草地及次生林為主要地景組成，其中濱溪高草地屬於較敏感的生態棲地，目前有植被覆蓋及零星的喬木生長，評估為生物喜好利用之棲地。

計畫範圍南側橋台既有道路	計畫範圍北側橋台鄰近果園
<p>拍攝日期：113 年 12 月 17 日</p> <p>說明：目前工程尚未施作，現地既有喬木及陸域棲地維持原樣，於現勘時可見對環境適應性程度較高之麻雀、斑文鳥、白頭翁等鳥類於周邊棲地活動覓食。評估目前計畫範圍內的陸域棲地環境生態功能尚可。</p>

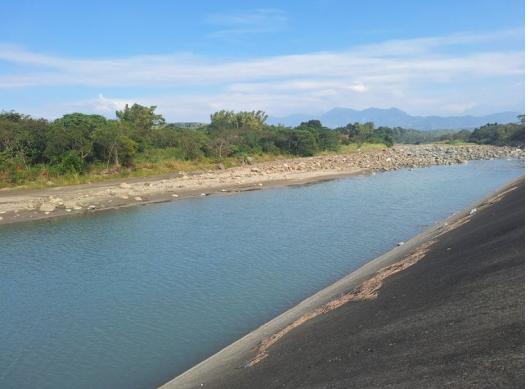
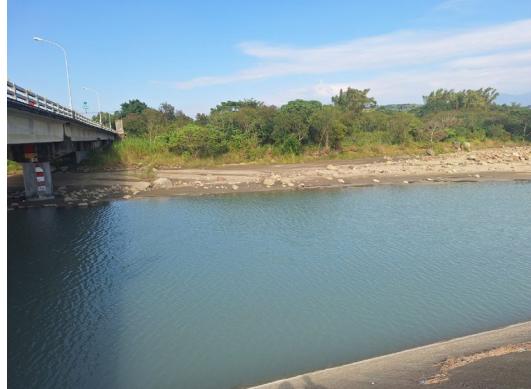
本計畫水域棲地環境為八掌溪，水質呈現深藍色且略透明，評估石灰質含量較高，水域周邊有茂密的濱溪植被帶，水域調查到臺灣特有種臺灣鬚鱸，且有部分鳥類活動如小白鷺、東方黃鸝鵠及白鸕鷀等生物。評估水域棲地屬於較自然的河川型態，為可供生物利用之棲地，施工期間應避免對水域造成過度擾動。

計畫範圍南側上游水域	計畫範圍南側上游水域
拍攝日期：113年12月17日	
說明：水域周邊有茂密的濱溪植被帶，除魚蝦蟹類水域生物外，評估水域棲地屬於較自然的河川型態，亦可供陸域生物覓食及取用水源。

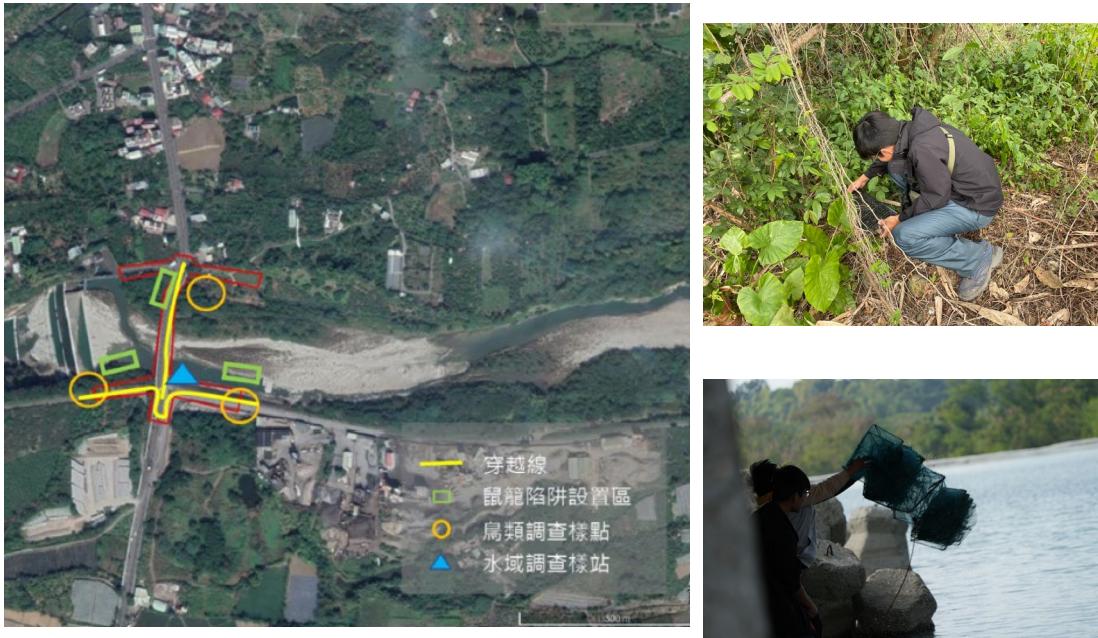
圖 7、設計階段調查點位及放樣示意圖

本計畫於 113 年 12 月 17 日進行現勘調查，現勘調查於計畫範圍內進行調查。各類生態調查主要沿既有道路可以到達的區域進行，以行走方式進行穿越線目視遇測法調查，記錄沿途出現的植物及動物種類。並延續設計階段執行調查之動線及陷阱放置之點位進行調查（圖 6）。

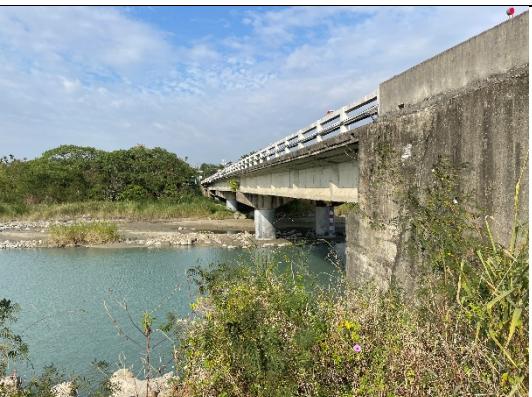
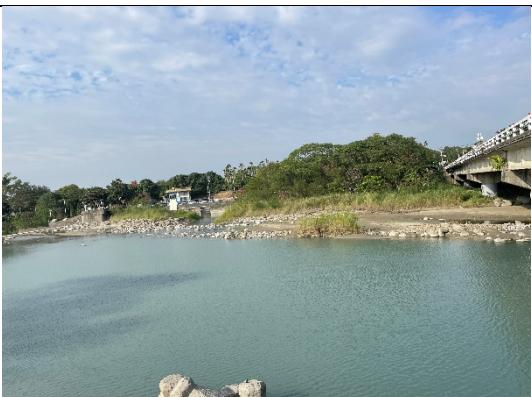
<p>吳鳳橋下游現況 拍攝日期：113年12月17日</p>	<p>吳鳳橋下游取水堰現況 拍攝日期：113年12月17日</p>

八掌溪除為良好水域棲地環境外，同時也是嘉義地區水庫重要水源來源，取水堰鄰近本計畫下游區域，施工期間設置沉砂池，避免土砂及油汙等直接流入河道內。
