# 東西向快速公路台 76 線(原漢寶草屯線) 台 19 線以西路段改線工程環境影響說明書

施工暨營運期間環境監測報告書

(112 年 7 月至 9 月)

開發單位：交通部公路局北區公路新建工程分局

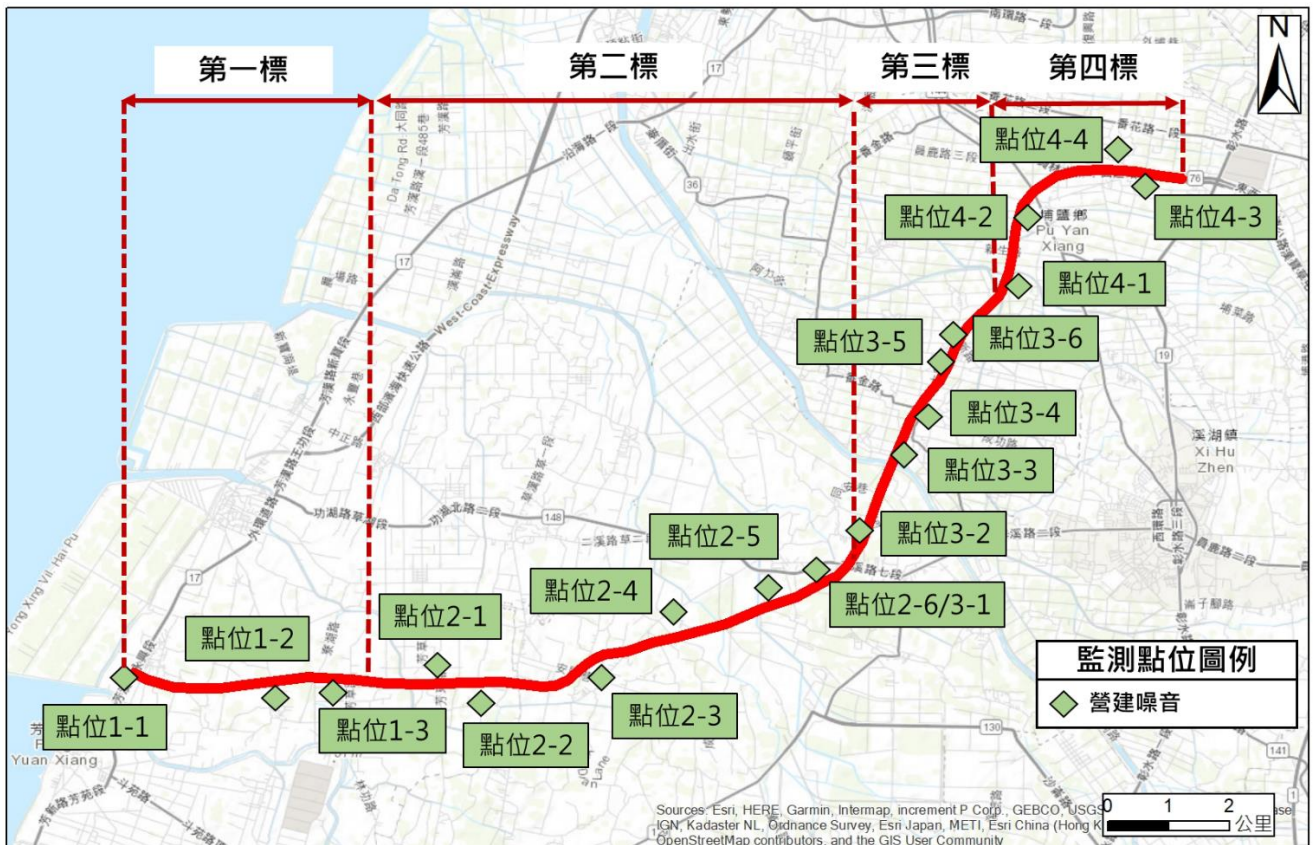
本計畫施工期間營建噪音監測工作依環境影響說明書規定，需於各標工區周界外最近之聚落(距住宅外牆 1 公尺處)執行，監測點位如圖 2.2-1 所示，每月依工程作業各進行 1 次測量，監測項目為均能音量  $L_{eq}$ 、最大音量  $L_{max}$ 、低頻噪音  $L_{eq,LF}$ 。監測結果以量測地點所在位置管制區分類，相關監測結果將依據「營建工程噪音管制標準」之音量標準作為評估(如表 2.2-1)。

註 1: 點位 1-1、1-2、1-3，分別表示第一標第 1、2、3 工區。

註 2: 點位 2-2、2-3、2-4、2-5，表示第二標第 2、3、4、5 工區。
