## 淺談台灣公路橋樑伸縮縫損壞原因與預防策略

林登淵\* 湯輝雄\*\*

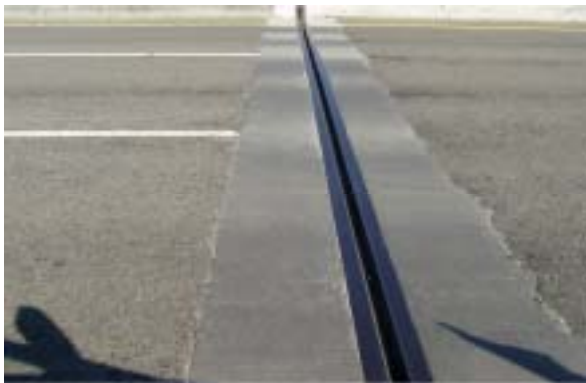
圖2.1 角鋼伸縮縫

角鋼伸縮縫係於相鄰橋面版端部之上側各以角鋼加強，角鋼背面焊以錨碇鋼材，埋置於無收縮混凝土中，此種伸縮縫主要在於防止角隅之混凝土受車輛衝擊作用而崩裂如圖 2.1 所示。伸縮縫間隙內為中空，或於下方以銅片封住再灌注柏油，或於下方加設橡膠片，以達防水及防止柏油流漏之效。此類型之伸縮縫適用於最大伸縮量可達五公分左右。

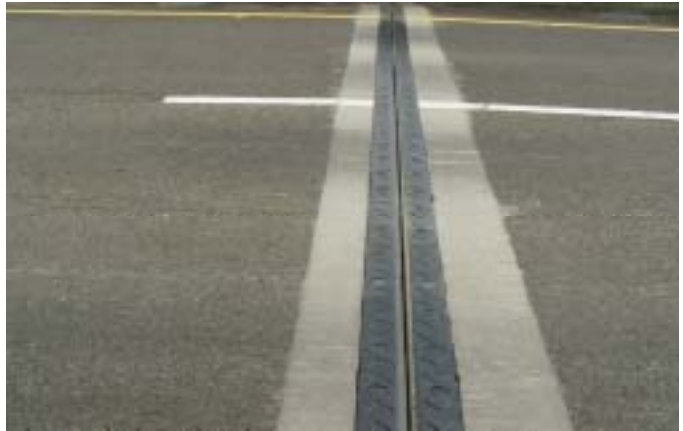
圖2.3 SHO-BOND 橡膠伸縮縫

由於橡膠的不可壓縮性，伸縮裝置縮短時，為防止它的向上隆起，必須設置足夠大的伸縮用槽，伸縮裝置的伸縮依靠橡膠剪切與拉壓變形來提供。其主要構造為橡膠底面與縫結合處用膠粘材料粘結，利用嵌合部使縫間相連接及作防水處理。而橡膠與螺栓接合孔則灌注防蝕劑，

並且用蓋帽蓋住，防止螺帽與螺栓的鬆脫與銹蝕如圖 2.3 所示。安裝時如果環境溫度高於平均溫度，可以預先壓縮其伸長量，以便在最大間隙時，橡膠板不超過設計拉力。

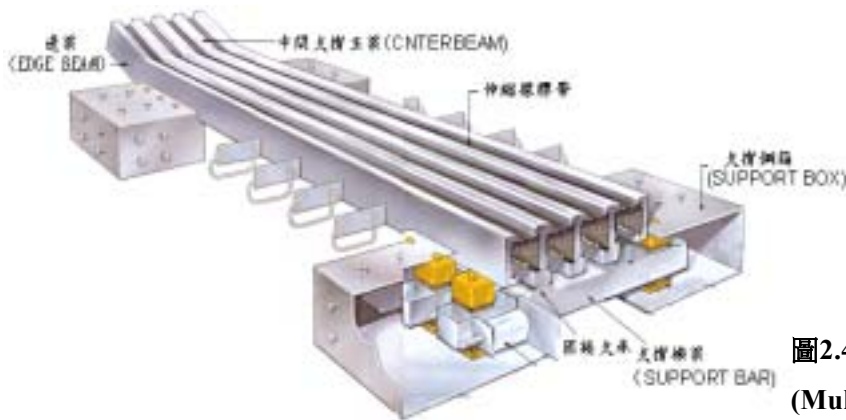
圖2.4 複式模組型伸縮縫  
(Multiple Modular Expansion Joint)

模組型伸縮縫主要結構有傳遞支承組件及等距調節組件兩大部分，傳遞支承組件由中間支撐樑(Center Beam)、邊樑(Edge Beam)、支撐橫樑(Support Bar)、U 型箍筋(Stirrup)、上下承座(Bearing)及支撐鋼箱(Support Box)等組成如圖 2.4 所示，為車輛輪載重由上而下傳遞受力的主要構件。等距調節組件採彈性阻尼控制系統，由彈簧(Spring)、壓縮式彈性橡膠(Elastomeric)及連接桿組件串組於中間支撐樑間，形成一控制等距之橫樑，伸縮機制經由鋼軌與鋼軌間具壓縮性之合成橡膠作用吸收水平力，並藉由彈簧使各單元間均勻伸縮。

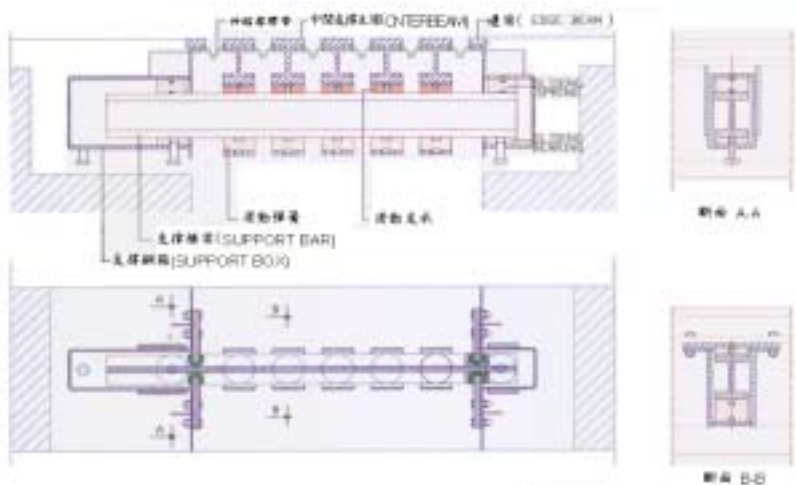
圖2.5 單式模組型伸縮縫  
(Single Modular Expansion Joint)

模組型伸縮縫型式一般分為單式及複式之模組型伸縮縫，複式模組型伸縮縫特點為每個支撐橫樑僅支撐一個中間支撐主樑，支撐橫樑與中間支撐主樑間採固接方式。單式模組型伸縮縫特點為支撐橫樑支撐所有的中間支撐主樑如圖 2.5 所示，支撐橫樑與中間支撐主樑間採鋼軛和橡膠彈簧組成之承座方式，另單式模組型伸縮縫亦包括有支撐橫樑採欄柵式系統，主要為利於間隔伸縮及支撐鋼箱內滑動。

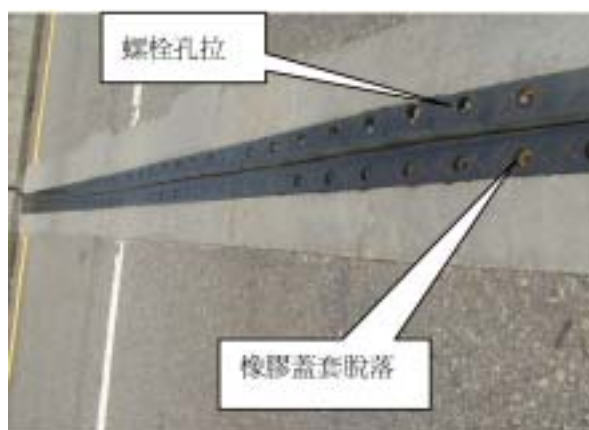
由於橡膠伸縮縫使用壽命較短，調查發現現場損壞情況嚴重，檢視損壞情形為橡膠蓋套脫落螺栓孔拉裂如圖 3.1 所示，以及損壞情況更明顯嚴重者如圖 3.2 所示，經統計西濱快速公路部份：調查數量 174 道，損壞數量 72 道，損壞率  $72/174=41.38\%$ （以下計算方式以此類推）。其中橡膠嚴重脫落者有 26 道，佔調查數量的比例為 14.94%（11 道已更換為齒型），詳表 3.3 所示。

圖3.1 SHO-BOND橡膠蓋套脫落螺栓孔拉裂 (損壞較輕微者)

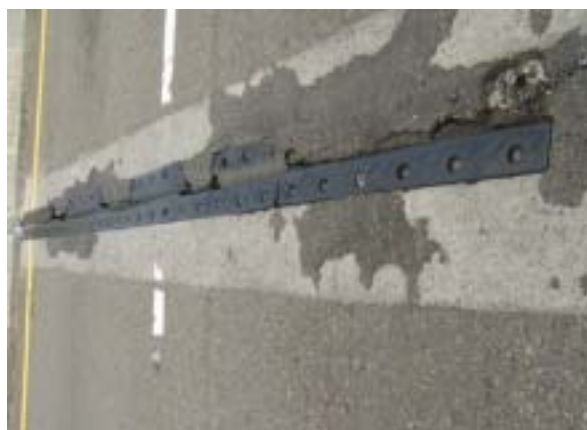
圖3.2 SHO-BOND橡膠破裂脫落(損壞嚴重者)

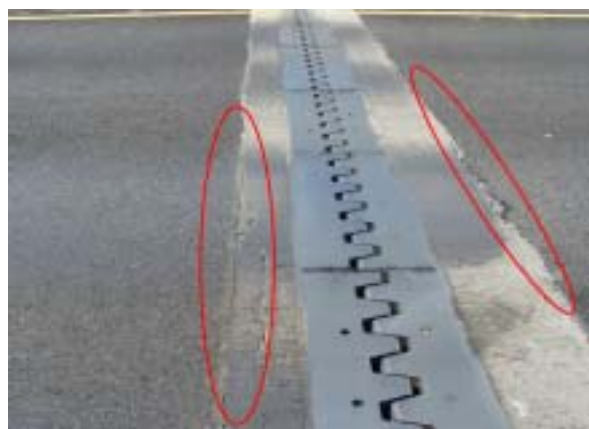
有關橋台與橋墩錨碇混凝土裂縫損壞判定準則，以目視有明顯裂縫者即予計列如圖 3.3 所示，更明顯嚴重者如圖 3.4 所示。經統計結果各路線損壞發生率如表 3.4 所示。

圖3.3 錨碇混凝土裂縫較輕微者

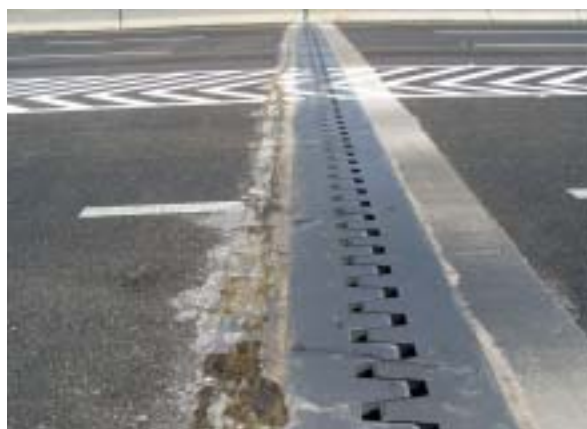
圖3.4 錨碇混凝土裂縫較嚴重者

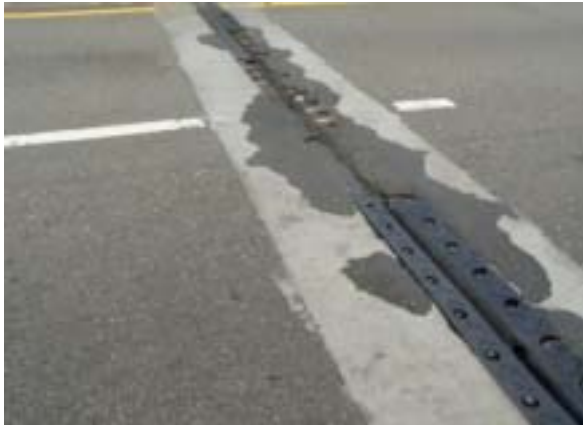
圖4.1 錨碇混凝土開裂破碎橡膠板脫落

| 伸縮縫型式 | 伸縮縫損壞形式 | 伸縮縫損壞之相關影響因素 |
|---|---|---|
| 橡膠型伸縮縫 | 1. 錨碇混凝土開裂破碎、出現坑洞，進而引起橡膠板脫落。 | 1. 混凝土強度不足、補強筋不足或錨碇不當，新舊界面黏著劑使用不當，黏結效果差。 |

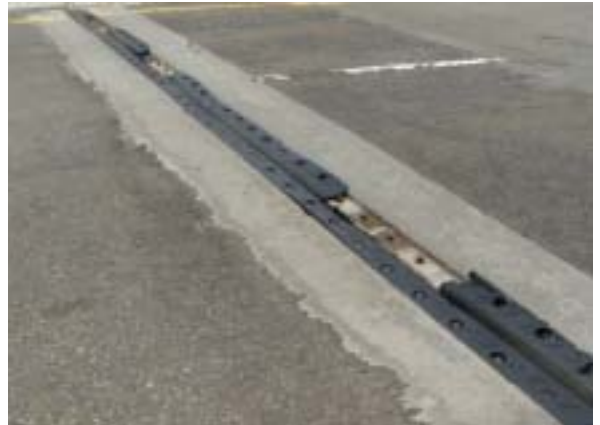
圖4.2 螺栓銹蝕或剪斷橡膠板撕裂脫離

| 伸縮縫型式 | 伸縮縫損壞形式 | 伸縮縫損壞之相關影響因素 |
|---|---|---|
| | 2. 固定橡膠板的螺栓銹蝕或被車輪衝擊剪斷，橡膠板被撕裂脫離。 | 2. 伸縮縫零組件安裝未確實，運輸或儲存不當，零組件鬆脫、掉落；橡膠老化破壞。 |

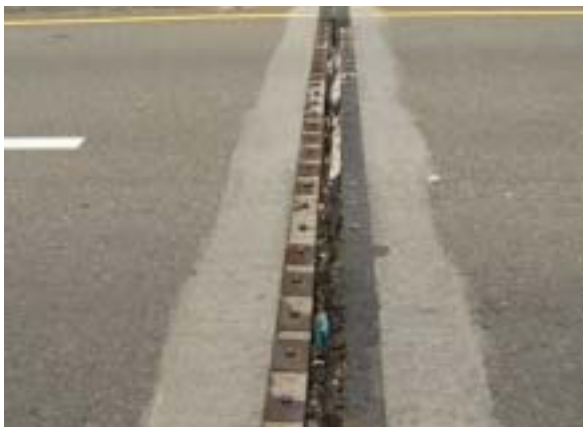
圖4.3 錨固件鬆動橡膠被拉斷破裂脫落圖

| 伸縮縫型式 | 伸縮縫損壞形式 | 伸縮縫損壞之相關影響因素 |
|---|---|---|
| | 3. 錨固構件鬆動，橡膠連接部位破裂，橡膠被拉斷脫落。 | 3. 錨固構件之焊接不良斷裂，或焊接不當使應力無法傳遞；橡膠連接部位受集中應力破裂。 |

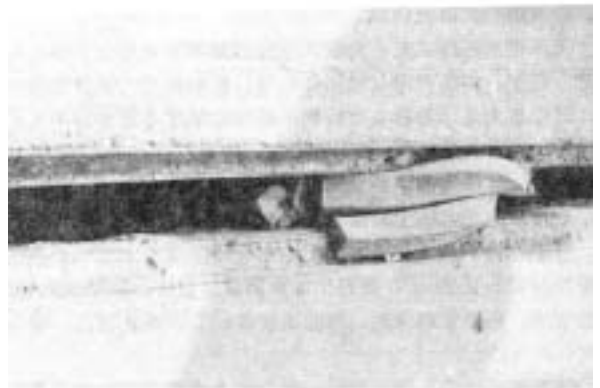
4.4 填充料被拉離

| 伸縮縫型式 | 伸縮縫損壞形式 | 伸縮縫損壞之相關影響因素 |
|---|---|---|
| | 4. 橡膠板被扯斷填充料被拉離。 | 4. 橡膠或填縫劑材料老劣化、斷裂；行車超載、超速增加衝擊力；伸縮間隙超過設計值。 |

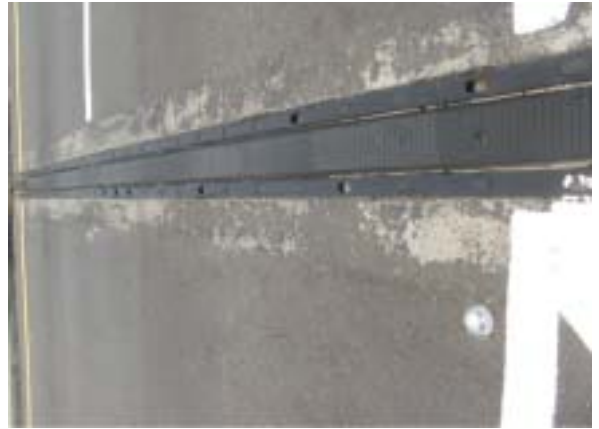
圖4.6 板式橡膠伸縮縫螺栓蓋脫落

| 伸縮縫型式 | 伸縮縫損壞形式 | 伸縮縫損壞之相關影響因素 |
|---|---|---|
| | 6. 板式橡膠伸縮縫螺栓蓋套脫落、橡膠老化、損傷破壞。 | 6. 橡膠伸縮縫之材質性能缺陷，蓋套受行車衝擊而鬆脫；橡膠老化破壞。 |

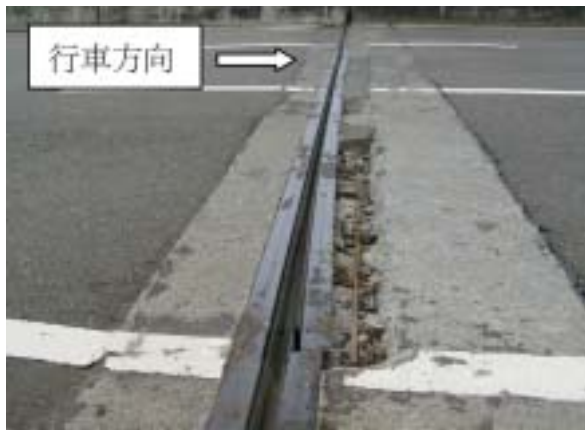
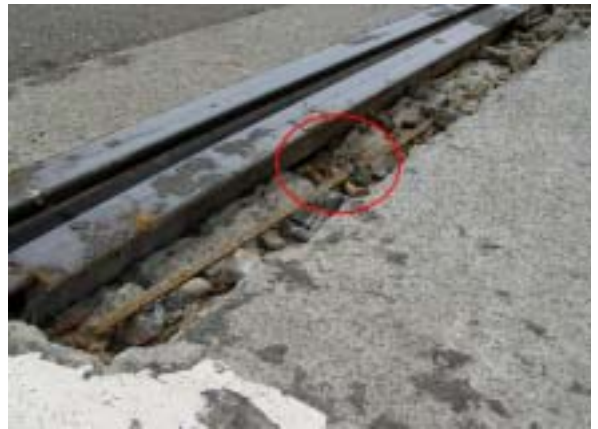
圖4.7 錨碇混凝土破裂伸縮縫鋼梁斷裂

圖4.8 錨碇剪力釘斷裂脫落

| 伸縮縫型式 | 伸縮縫損壞形式 | 伸縮縫損壞之相關影響因素 |
|---|---|---|
| 鋼製型伸縮縫 | 1. 錨碇混凝土破裂，角鋼伸縮縫角鋼斷裂，錨碇鋼筋斷裂脫落。 | 1. 補強筋不足或錨碇不當，混凝土強度不足破裂，錨碇構件焊接不良或焊接不當，造成錨碇鋼筋及角鋼承受集中應力而斷裂。 |

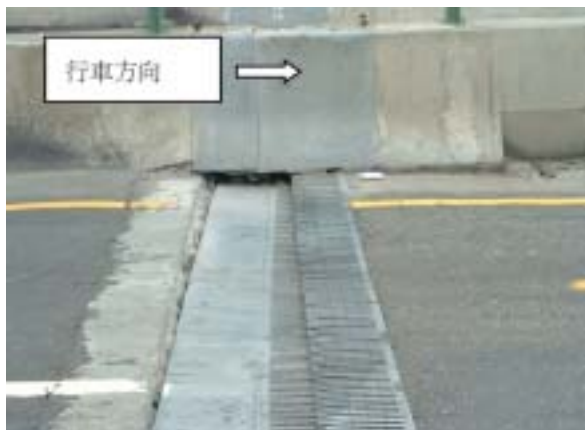
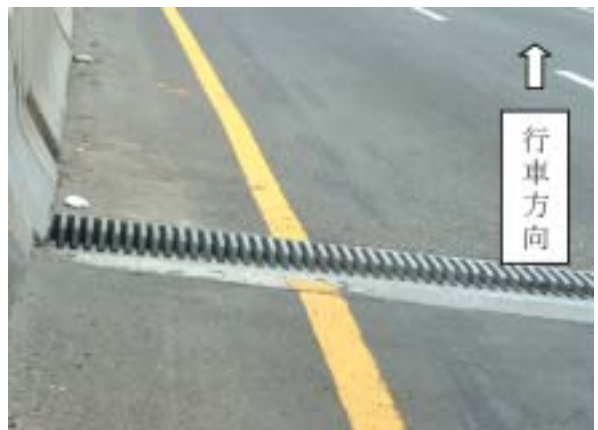
圖4.9 豎齒型伸縮縫錨碇鐵件斷裂齒鋼板陷落

圖4.10 順車行方向前側伸縮縫陷落對行車造成嚴重威脅

| 伸縮縫型式 | 伸縮縫損壞形式 | 伸縮縫損壞之相關影響因素 |
|---|---|---|
| | 2. 豎齒型伸縮縫錨碇構件斷裂齒板陷落。 | 2. 鋼板剛性不足、錨碇構件焊接不良或安裝不平或車輛超載，增加額外衝擊力。 |

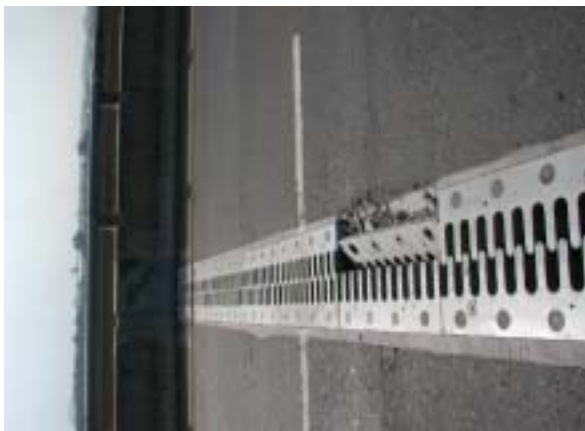
圖4.11 指板伸縮縫脫落

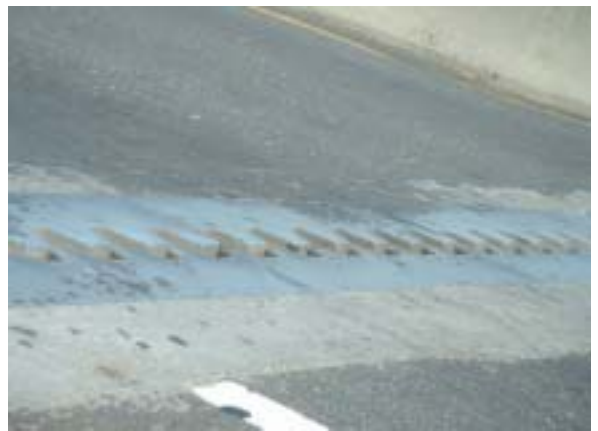
圖4.12 齒型伸縮縫進橋側翹起

| 伸縮縫型式 | 伸縮縫損壞形式 | 伸縮縫損壞之相關影響因素 |
|---|---|---|
| | 4. 齒型伸縮縫進橋版錨碇端下陷，造成齒板轉動翹起。 | 4. 橋台或進橋版基礎施工缺陷，使橋台或進橋版產生變位，錨碇構件損傷齒板上翹。 |

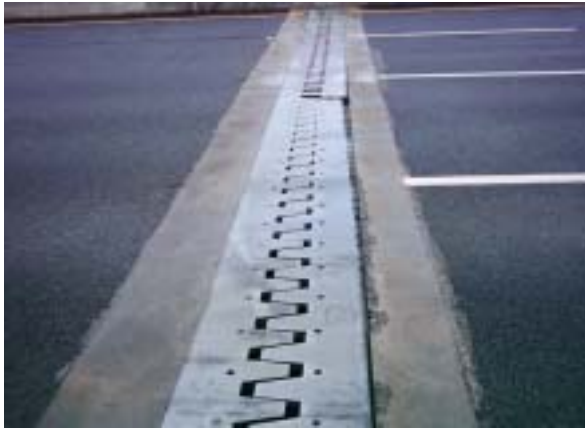
圖4.13 齒型伸縮縫鋼鈑及錨碇構件斷裂脫落  
鋼鈑在焊接處斷裂圖

| 伸縮縫型式 | 伸縮縫損壞形式 | 伸縮縫損壞之相關影響因素 |
|---|---|---|
| | 5. 齒型伸縮縫鋼板及錨碇構件斷裂脫落，鋼板在焊接處斷裂。 | 5. 混凝土施工不良錨碇力不足，錨碇構件焊接不良或錨碇桿件不足、焊接位置在車道上。 |

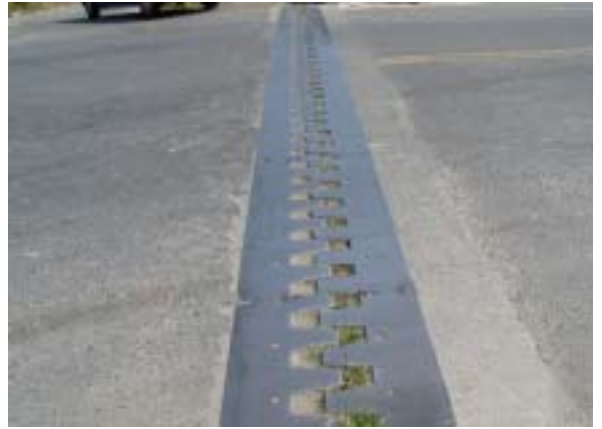
4.14 齒型縫間積滿砂土影響伸縮功能

4. 齒型伸縮縫齒板底下之排水槽容易積留砂石，其養護要點為定期清理，否則不但影響正常伸縮功能，且雨水無法排除而漫流至支承系統則易造成支承銹蝕而損壞。其次平常巡查應注意錨碇無收縮混凝土有無裂縫，混凝土一旦產生裂縫容易造成錨碇構件斷裂，進而使伸縮縫破壞，若發現裂縫即應進一步探查原因並謀求解決之道。
5. 根據訪查結果得知，目前國道模組型伸縮縫一旦損壞，通常即規劃以豎齒型更換，係因模組型伸縮縫均自國外進口，零件採購作業煩瑣、需時又長，恐緩不濟急，同時因整組換修必須封閉交通，影響層面較大；而豎齒型則可採半半施工以維持交通所致。但就施工成本及伸縮縫應有之使用壽命而言，此種做法並不正確，而且模組型與齒型伸縮縫預留槽並不一定相符，預留槽若太小則可能因擴槽而傷及橋體結構，日後造成更大的危害。因此建議養護單位應以養護維修為主，儘速建立伸縮縫詳細資料，包括零件來源、採購方法，最好模擬損壞狀況與維修方法，平時加強養護巡查遇有異常現象即更進一步深入檢查妥善處理，防止損害繼續擴大。或以開口契約方式發包委託專業廠商辦理養護維修，以維持其使用壽命與功能。

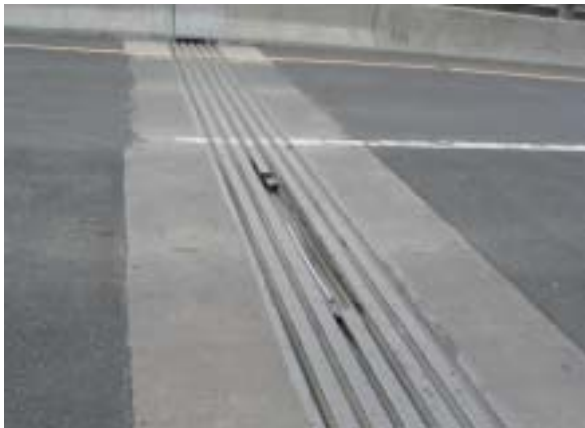
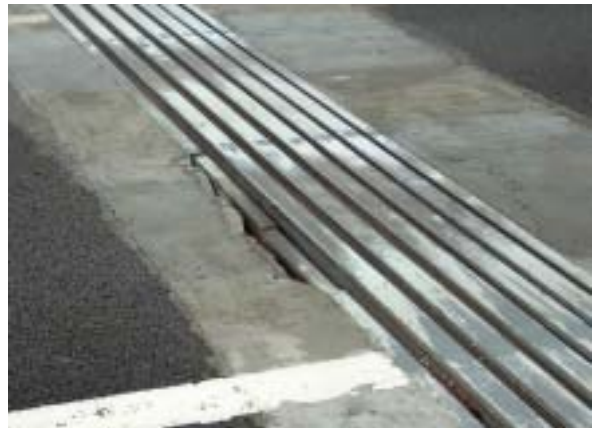
圖4.15 伸縮縫中間鋼梁斷裂

圖4.16 錨碇混凝土破壞致使邊樑斷裂

| 伸縮縫型式 | 伸縮縫損壞形式 | 伸縮縫損壞之相關影響因素 |
|---|---|---|
| 模組型伸縮縫 | 1. 支承墊塊磨損或脫落使鋼梁承受過大反復荷重疲勞而斷裂。 | 1. 支承墊塊因使用日久磨損間隙變大經衝擊而跳脫，有些支承墊塊設計不良無卡榫容易脫落，致使鋼梁承受過大反復荷重疲勞而斷裂。 |

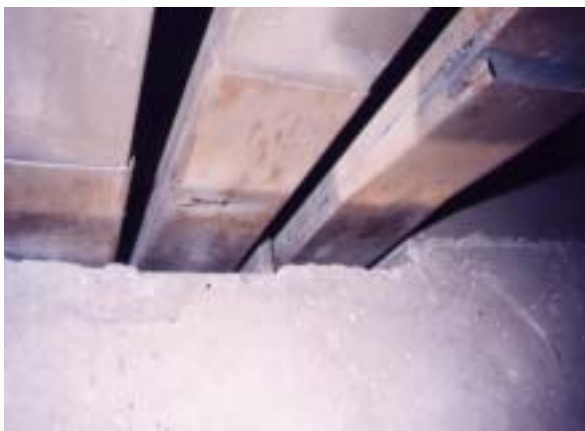
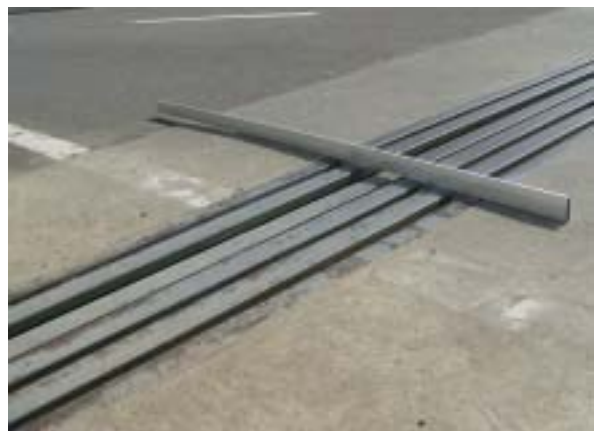
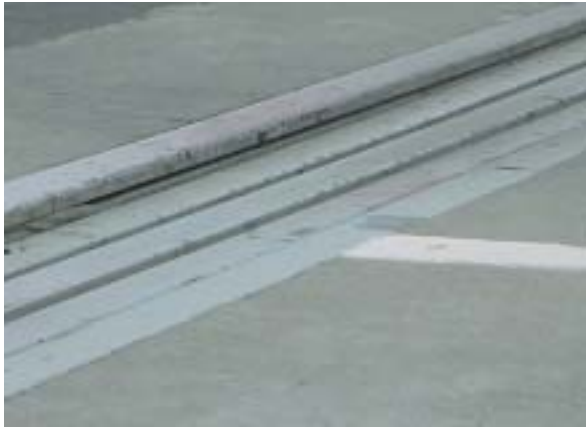
圖4.17 滑動控制系統鋼梁焊接處開裂

圖4.18 支承墊脫落致使鋼梁下陷

圖4.19 鋼梁焊接開裂或支承墊脫落均會造成中間鋼梁下陷

| 伸縮縫型式 | 伸縮縫損壞形式 | 伸縮縫損壞之相關影響因素 |
|---|---|---|
| | 2. 控制系統鋼梁焊接開裂致使鋼梁下陷。 | 2. 鋼箱支承點未座落在混凝土托座上，鋼梁焊接不良，當重車經過造成變形過大沉陷，使鋼梁焊接開裂、下陷。 |

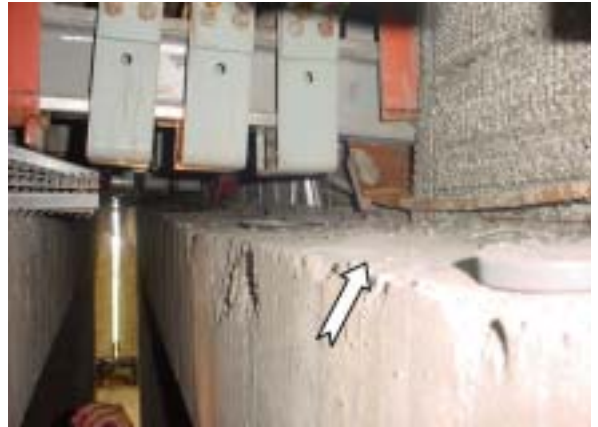
圖4.20 鋼箱底部澆置不實將因振動過大而使伸縮縫破壞

| 伸縮縫型式 | 伸縮縫損壞形式 | 伸縮縫損壞之相關影響因素 |
|---|---|---|
| | 3. 鋼支承箱底部混凝土澆置不實，造成支承箱鬆動。 | 3. 支承鋼箱底部貼近混凝土托座，側面未封模導致混凝土流失，或澆置時未充分搗實，造成支承箱鬆動，因振動過大而使伸縮縫破壞。 |

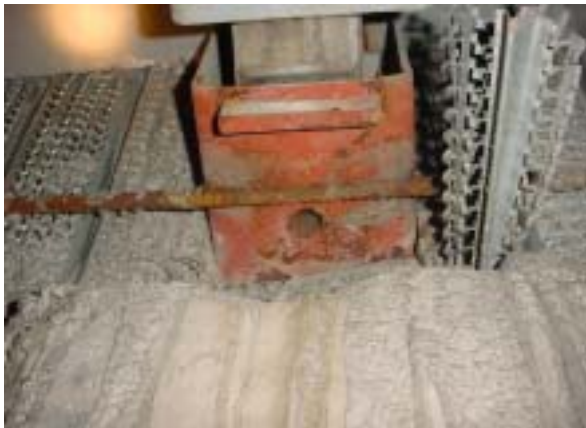
圖4.21 安裝位置不當致鋼支承箱懸空

| 伸縮縫型式 | 伸縮縫損壞形式 | 伸縮縫損壞之相關影響因素 |
|---|---|---|
| | 4. 鋼支承箱支承點未座落在混凝土托座上，鋼支承箱懸空，荷載後箱體開裂，支承墊塊跳脫進而使鋼梁斷裂。 | 4. 預留槽留設尺寸不符或位置不對，支承鋼箱支承點未能座落在混凝土托座上；焊接不良或鋼箱受行車衝擊開裂，致使鋼梁斷裂。 |

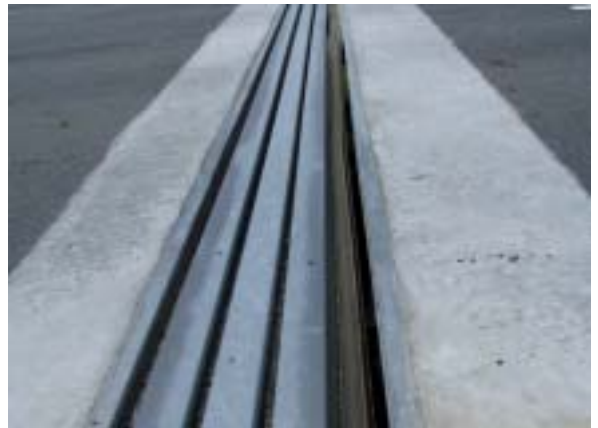
圖4.22 邊樑縫距異常橡膠脫落

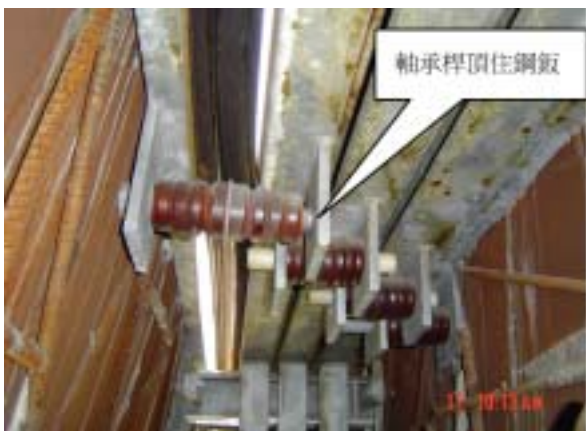
圖4.23 等距彈簧軸承桿頂住鋼板造成縫距不均

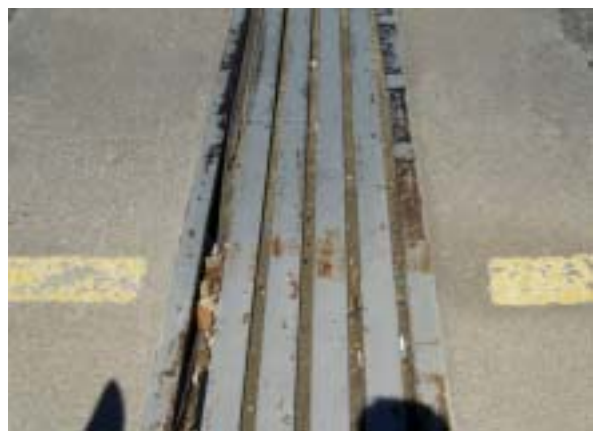
圖4.24 模組型縫中填滿砂土影響正常伸縮

3. 模組型伸縮縫養護方面，平常巡查可以目視檢查鋼軌間是否積留砂石、間隙是否等距、橡膠帶是否老化或破損以及有無異常聲響等情況。積留之砂石不但影響伸縮功能，若含有碎石經車輛輾壓將造成橡膠破損或縫距不等，而使等距彈簧疲乏、老化或脫落或失效，進而造成伸縮縫整體損壞，因此建議養護單位應定期清理。其次，模組型伸縮縫各廠商大多於型錄中即建議每兩年須至伸縮縫下方巡視各組件狀況，包括等距彈簧、支承彈簧、滑動支承、橡膠帶與每一焊道結合部位，如有損傷即予更換零件或維修，以即時抑止劣因擴大。

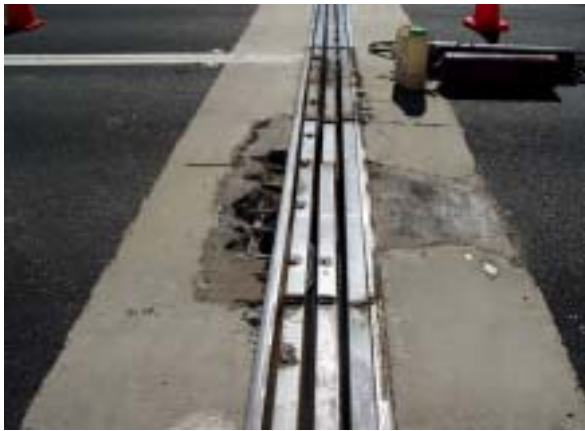
圖4.25 錨碇混凝土修補後再次破裂進而造成鋼梁斷裂

| 伸縮縫型式 | 伸縮縫損壞形式 | 伸縮縫損壞之相關影響因素 |
|---|---|---|
| | 7. 錨碇混凝土破壞因修復後過早開放通車，以致修補之混凝土再度破碎，鋼梁亦隨之再次斷裂 | 7. 錨碇混凝土澆置後未養護達一定強度，因車輛衝擊破碎，鋼梁因反復衝擊振動而斷裂。 |

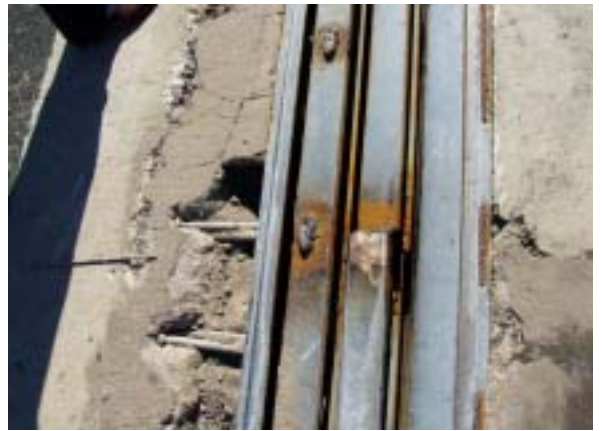
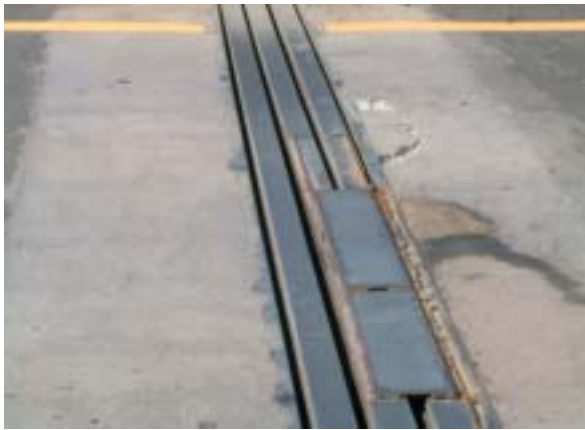
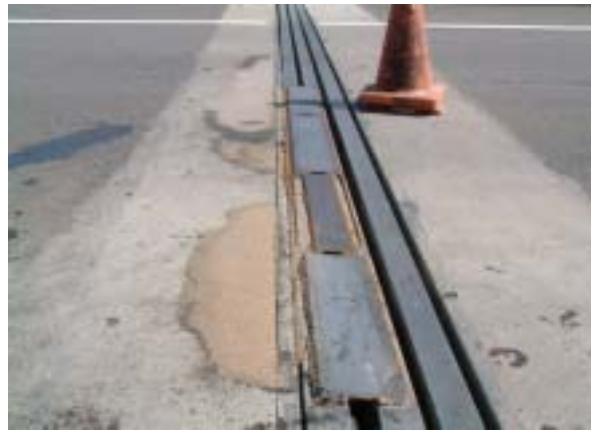
圖4.26 鋼梁斷裂損壞情形

圖4.27 鋼梁斷裂以鋼板焊接修補

圖4.28 以鋼板焊接修補但仍持續開裂

| 伸縮縫型式 | 伸縮縫損壞形式 | 伸縮縫損壞之相關影響因素 |
|---|---|---|
| | 8. 錨碇混凝土破裂、鋼梁斷裂，鋼梁以鋼板局部焊接覆蓋修補，但破壞持續延伸擴大。 | 8. 混凝土施工不良或強度不足破裂，錨碇構件鬆動使鋼梁承受反復應力而斷裂；錨碇構件焊接不良或焊接不當；鋼板局部焊接使應力轉移造成破壞延伸擴大。 |

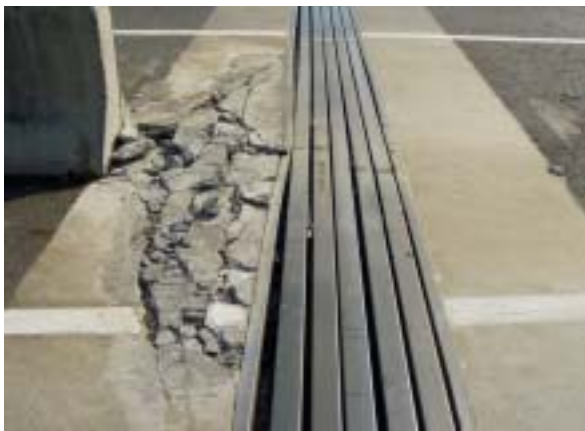
圖4.29 無收縮混凝土受撞擊破裂、伸縮縫邊樑彎曲

| 伸縮縫型式 | 伸縮縫損壞形式 | 伸縮縫損壞之相關影響因素 |
|---|---|---|
| | 9. 錨碇混凝土受撞擊碎裂，伸縮縫邊樑彎曲變形，伸縮縫本體扭曲或軌間高差過大。 | 9. 遭受特殊撞擊，致使混凝土破裂，邊樑彎曲變形，無法正常伸縮運作，將使中間支撐樑或支撐橫樑因而加速疲勞及剪斷破壞。 |

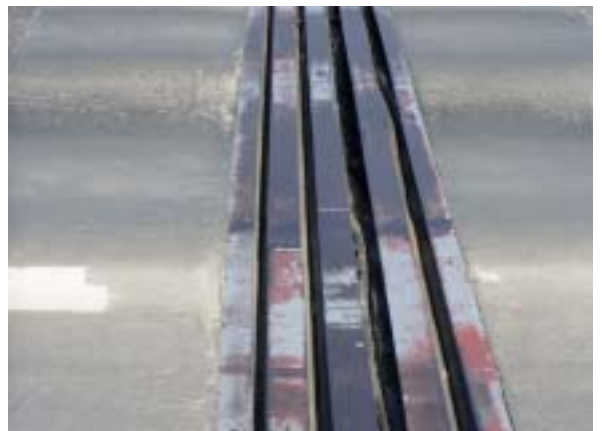
圖4.30 橡膠破裂脫落

| 伸縮縫型式 | 伸縮縫損壞形式 | 伸縮縫損壞之相關影響因素 |
|---|---|---|
| | 10. 填縫橡膠破裂脫落。 | 10. 橡膠材質不佳、老化或與鋼梁結合不良，伸縮縫安裝太高或太低，當車輛經過時均會增加其衝擊力。 |

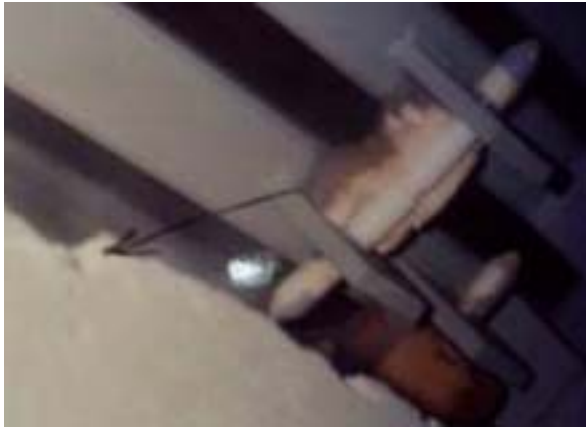
圖4.31 等距伸縮彈簧損壞

| 伸縮縫型式 | 伸縮縫損壞形式 | 伸縮縫損壞之相關影響因素 |
|---|---|---|
| | 11. 等距伸縮彈簧老化損壞。 | 11. 模組型伸縮縫之等距彈簧因老化剝落，未定期檢查更換，將造成縫距不均之現象。 |

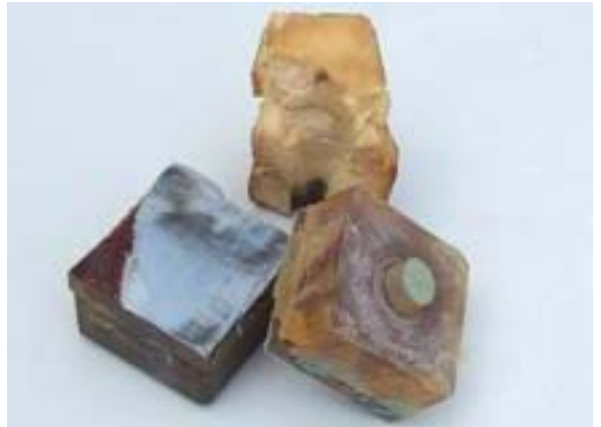
圖4.32 滑動墊塊磨損

| 伸縮縫型式 | 伸縮縫損壞形式 | 伸縮縫損壞之相關影響因素 |
|---|---|---|
| | 12. 支承墊塊磨損。 | 12. 模組型伸縮縫之支承橡膠墊為磨耗材，未定期檢查更換，當磨損過度而產生過大間隙時，將造成額外衝擊應力使鋼梁破壞。 |

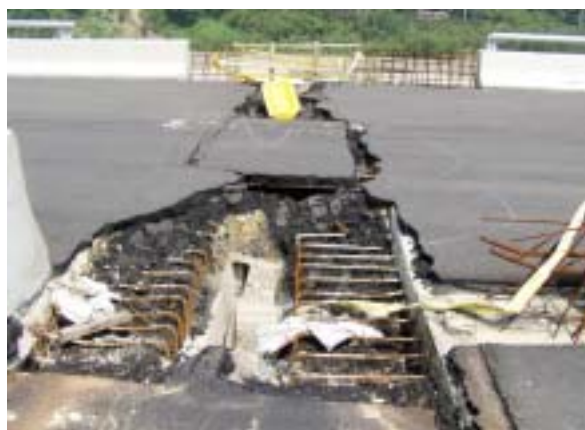
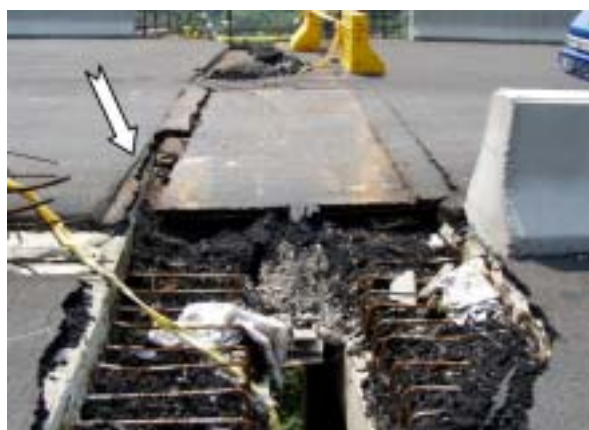
圖4.36 預留槽底部間隙未處理好使填充材料流失AC面層受破壞

圖4.37 填充材料軟弱或流失覆蓋之鐵板槽會壓陷AC面層

| 項次 | 施工缺失現象 | 日後可能損壞情形 |
|---|---|---|
| 3 | 預留槽底部間繫未處理好使填充材料流失，AC 面破壞已影響到切割面。 | 填充材料流失使 AC 面層不規則斷裂，影響切割線之平整或切割位置，一旦 AC 切割超過混凝土，將使後澆置之混凝土形成條狀弱面。 |

1. 廠商進行橋面版施工時，橋面版預留筋應全數預留，當伸縮縫安裝時如受到阻礙再予切除，以免預留位置不符。
2. 預留槽回填砂石料之前，梁端之間隔不論以模版或其他材料處理均須有足夠強度，填充料更應夯壓密實，以免 AC 鋪設完成後因施工車輛、機具或載運 AC 之重車行駛而沉陷，或因底部之鋪設材破裂以致填充料流失，使預留槽凹陷，造成 AC 切割處低於平整面，影響伸縮縫安裝和平順。

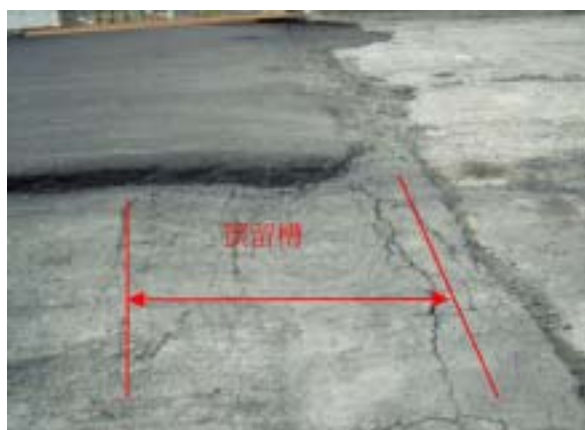
圖4.38 AC鋪裝應通過預留槽而不應由預留開始鋪設

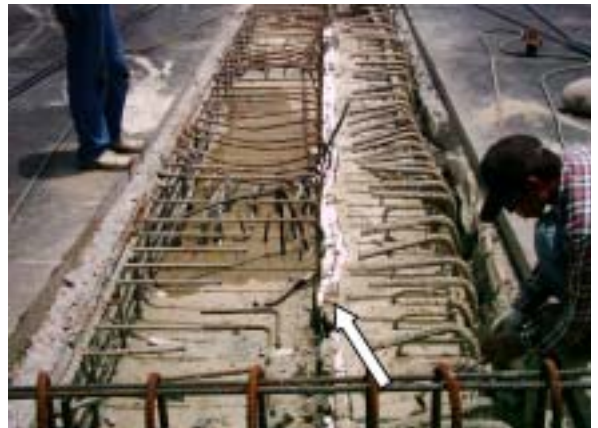
圖4.40 以保麗龍板隔離端隔梁縫距離確保

| 項次 | 施工缺失現象 | 日後可能損壞情形 |
|---|---|---|
| 7 | 以保麗龍板隔離端隔梁縫距離確保，可能形成縫距不足。 | 保麗龍隔板彎曲縫距不足且不均，而伸縮縫處又有六個自由度之變位，熱漲時將會造成兩端樑體相互頂撞破壞。 |

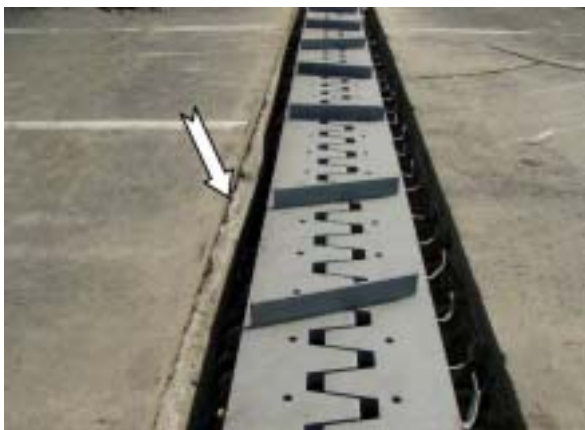
圖4.41 預留槽寬度不足而將錨碇桿件扳彎

| 項次 | 施工缺失現象 | 日後可能損壞情形 |
|---|---|---|
| 9 | 左側進橋版爆模，預留槽寬度不足，將錨碇桿件扳彎。 | 進橋版爆模使混凝土凸出，當無收縮混凝土覆蓋其上，進橋版一旦下陷將會產生裂縫；另預留槽寬度不足，又將錨碇桿件扳彎，混凝土錨碇力不足，構件受力改變，嚴重影響伸縮縫應有強度。 |

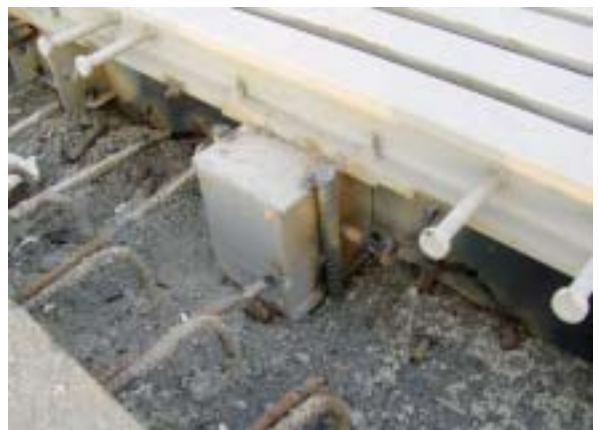
圖4.42 預留槽深度不足支承箱貼近拖座影響混凝土填滿及其強度

| 項次 | 施工缺失現象 | 日後可能損壞情形 |
|---|---|---|
| 8 | 預留槽深度不足支承箱貼近混凝土，將影響無收縮混凝土填滿及其強度。 | 支承鋼箱底部貼近混凝土表面，導致無收縮混凝土無法填滿或因厚度太薄強度不足，承受反復載重後破碎，使支承系統鬆動終至破壞。 |

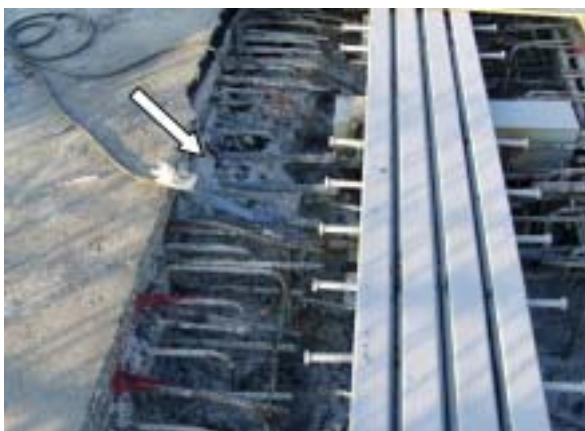
圖4.43 混凝土流入預留槽內影響伸縮縫安裝及鋼筋綁紮施工

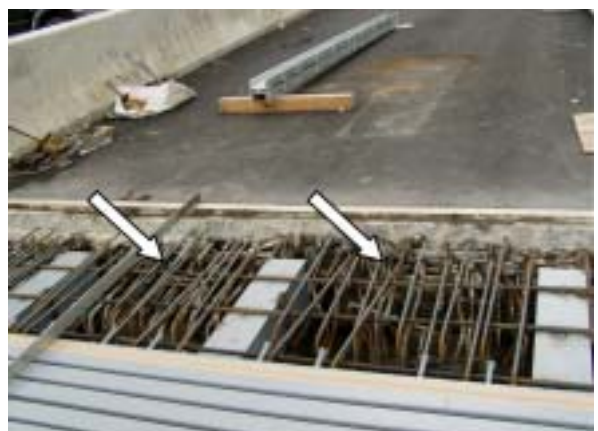
圖4.44 鋼筋預留雜亂橋面版端模處理不善內部多孔洞

| 項次 | 施工缺失現象 | 日後可能損壞情形 |
|---|---|---|
| 11 | 鋼筋預留雜亂，橋面版端模處理不善內部多孔洞。 | 澆置混凝土若未加強搗實填滿孔洞，日後受行車衝擊，混凝土極易破碎，終致伸縮縫錨碇構件甚至鋼梁斷裂。 |

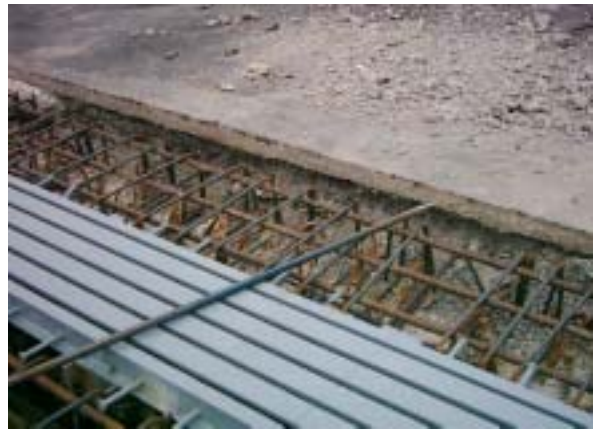
圖4.46 鬆動砂石清理後情形

| 項次 | 施工缺失現象 | 日後可能損壞情形 |
|---|---|---|
| 12 | 進橋版側邊砂石分離散落未徹底清除。 | 槽底中浮渣，使新舊混凝土界面粘結不良，界面易產生裂縫終將導致混凝土破裂。 |

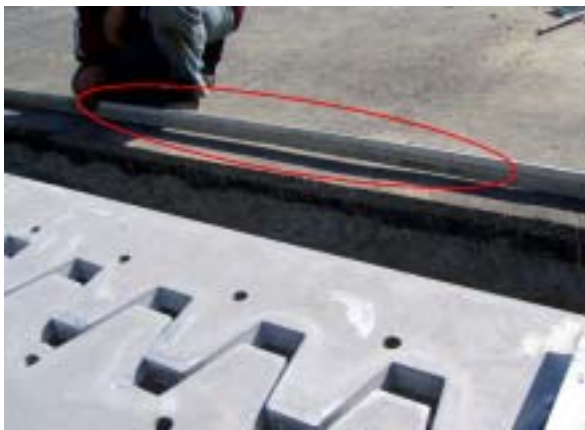
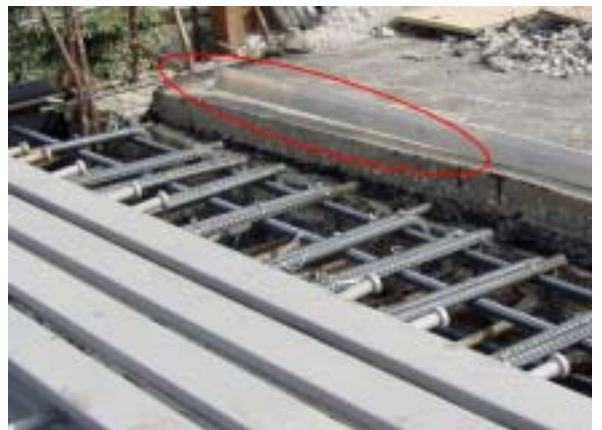
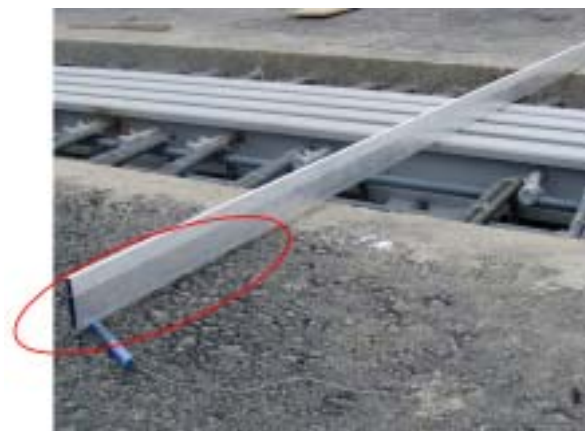
1. 由於預留槽回填材料不良或施工欠周延，使伸縮縫周邊 AC 面層鋪設常有不平整情形，以致伸縮縫安裝無法與 AC 面平整，如圖 4.47~4.49 所示。
2. 伸縮縫安裝沒有完全調整平順如圖 4.50 所示，施工人員常以車道線以外不行駛車輛為由，對於伸縮縫兩端車道線以外部分安裝調整草率行之。
3. 預留槽位置不符或伸縮縫安裝偏一邊，鋼箱支承點未坐落在混凝土底座上，使鋼支承桿件電

圖4.47 AC面層橫向不平影響伸縮縫安裝之平順

圖4.48 AC面層不平順兩端經常發現有下垂情形

圖4.49 伸縮縫處AC鋪設常有不平順情形

| 項次 | 施工缺失現象 | 日後可能損壞情形 |
|---|---|---|
| 13 | AC 面層橫向不平影響伸縮縫安裝平順。 | 伸縮縫安裝無法與 AC 面平整，兩者間高差增加車輛衝擊力，易使零組件受損破壞。 |

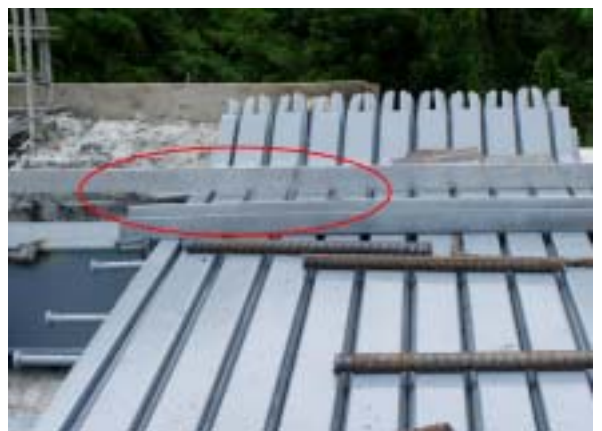
圖4.50 伸縮縫安裝向一邊偏斜

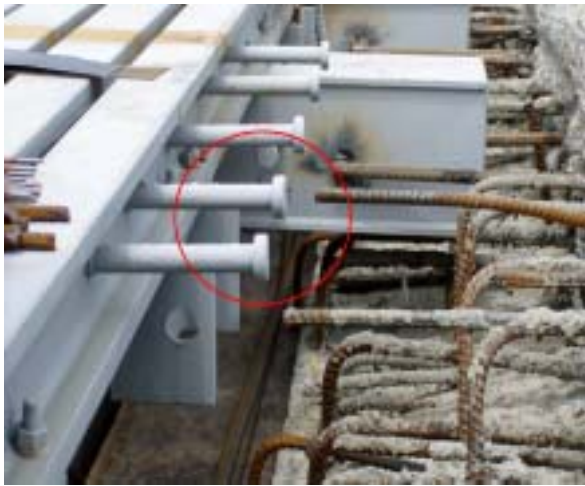
圖4.51 拖座間距太大鋼箱支承點未坐落在混凝土拖座上

| 項次 | 施工缺失現象 | 日後可能損壞情形 |
|---|---|---|
| 14 | 拖座間距太大或安裝偏一邊，鋼箱支承點未坐落在混凝土拖座上。 | 強大的衝擊力直接由鋼箱承受，使鋼箱底部焊接開裂，支承墊塊跳脫，鋼梁因反覆疲勞應力而斷裂。 |

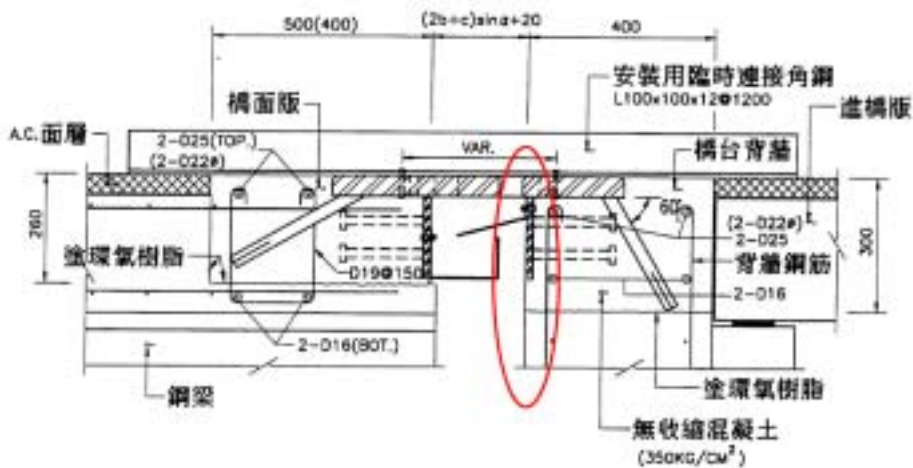
圖4.55 橋台齒型伸縮縫安裝直板與橋台背牆前緣應切齊

| 項次 | 施工缺失現象 | 日後可能損壞情形 |
|---|---|---|
| 16 | 橋台齒型伸縮縫詳圖，直板與橋台背牆前緣切齊。 | 橋台齒型伸縮若對準樑版縫中心安裝，直板會偏向進橋版端，使錨碇混凝土寬度縮小，為使混凝土達設計寬度則會往進橋版上覆蓋延伸，進橋版一旦下陷將會產生裂縫。 |

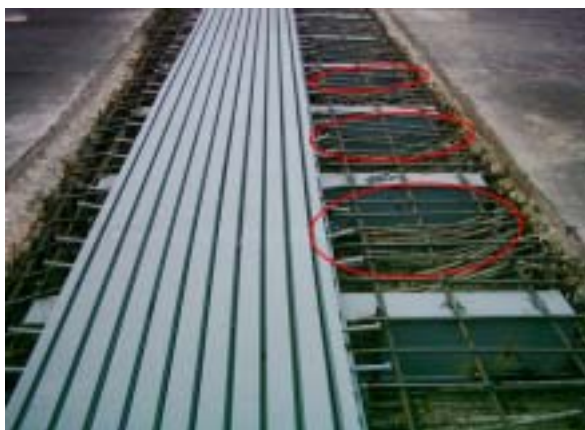
1. 橋面版施工時遺漏預埋錨固鋼筋，或施工時伸縮裝置的錨固鋼筋焊接不夠牢固。
2. 橋面版或橋台鋼筋未伸入伸縮縫錨碇環筋內使與之結合為一體，車行日久後伸縮縫鬆動。
3. 伸縮縫施工時，將預留錨碇鋼筋燒斷或未依施工計畫配置補強筋，致錨碇力不足。
4. 預留鋼筋太多太密集，混凝土澆置搗實不足致產生蜂窩，影響錨碇強度。
5. 伸縮量較大之模組型伸縮縫，長鋼箱側之預留寬度甚大，直接把補強鋼筋箍筋加寬、橫向鋼筋分散，屬於橋面版部份配筋並未增加，形成橋版端部之脆弱，如圖 4.57 所示。
6. 伸縮縫預留槽寬度或深度不足或不平均，箍筋未配合實際尺寸加工彎紮，形成補強鋼筋歪七扭八或傾斜綁紮之情形，喪失補強筋之功能，如圖 4.58、4.59 所示。
7. 以保麗龍板隔離伸縮縫底下之間繫，保麗龍板未裁切適當而將預埋鋼筋包裹住，沒有保護層；另外保麗龍板不易固定，灌注混凝土時容易浮動，施工時須格外注意，如圖 4.60 所示。
8. 伸縮縫澆置混凝土前與原有混凝土接合面，未塗刷環氧樹脂接著劑或採用非新舊混凝土界面接著之環氧樹脂，或環氧樹脂未依規定比例調配，致澆置混凝土後接合面產生裂縫，如圖 4.61 所示。

圖4.57 支承箱間橋面版預留鋼筋未予綁紮妥善補強筋配置鬆散

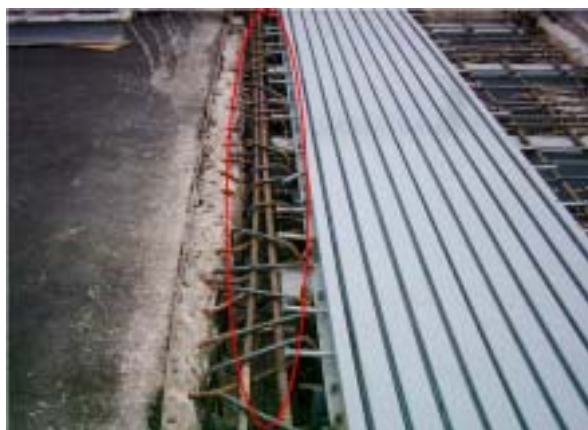
圖4.58 預留槽未留設正確致鋼筋綁紮歪斜

| 項次 | 施工缺失現象 | 日後可能損壞情形 |
|---|---|---|
| 19 | 預留槽未留設正確，致鋼筋綁紮歪斜或隨意綁紮。 | 預留槽尺寸不足，補強鋼筋綁紮歪斜不正，喪失補強筋應有之功能，將造成混凝土錨碇強度不足，易發生破裂，錨碇構件鬆動，進而使伸縮縫整體破壞。 |

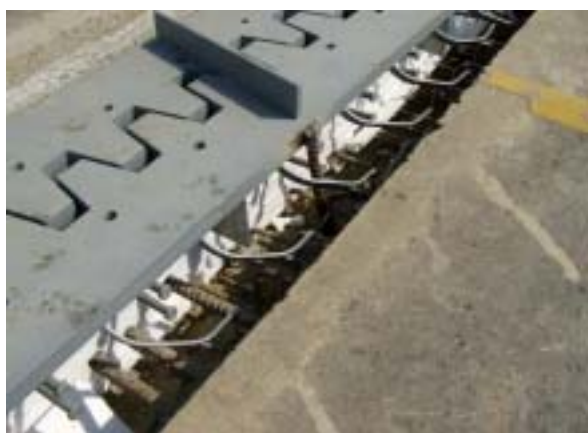
圖4.60 預留槽寬度不足，將錨碇桿彎折，填縫保麗龍板又將預埋鋼筋包住

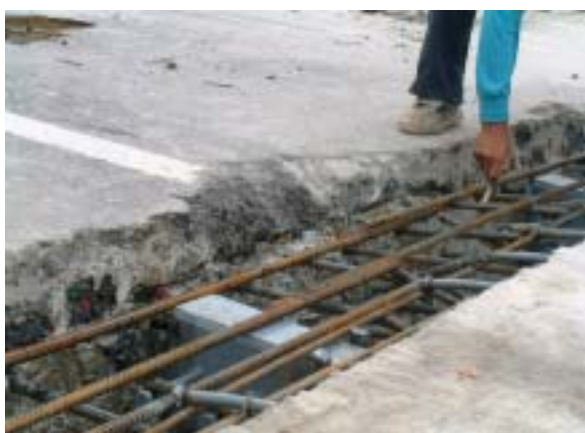
圖4.61 環氧樹脂塗刷稀薄不均

| 項次 | 施工缺失現象 | 日後可能損壞情形 |
|---|---|---|
| 21 | 環氧樹脂塗刷稀薄、不均。 | 影響新舊混凝土結合，界面易產生裂縫。 |

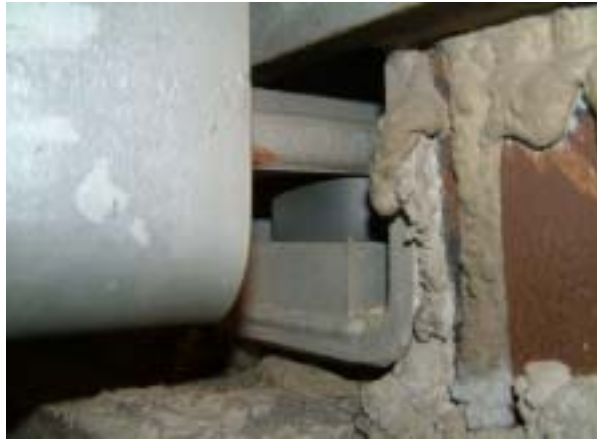
1. 伸縮縫兩側錨碇混凝土水泥用量較大，混凝土乾縮表面易出現裂縫，應及時養護避免裂縫發生。
2. 伸縮縫混凝土澆置時，因模板未密封而漏漿，使粗骨料堆積於錨碇組件處，或混凝土澆置未充分搗實，造成不密實、蜂窩或空洞情形，無法承受車輛荷載的強烈衝擊導致伸縮裝置損壞。
3. 支承鋼箱底部間隙不足，不僅封模處理不易，過度振搗將漏漿，搗實不足則無法填滿底部空間，使支承系統及錨碇系統無法達到設計功能，如圖 4.62 所示。
4. 伸縮縫混凝土澆置後，初凝前澆置完成面未作抹面處理，致生收縮裂縫。
5. 伸縮縫邊梁上翼鈑未留設氣孔，混凝土澆置時未將空氣排出，以致殘留孔隙，無法承受反復衝擊應力。
6. 伸縮縫頂面與鄰近瀝青混凝土或混凝土面未保持平整，引起行車跳動，造成車輛行駛時的衝

圖4.62 支承鋼箱底部未封模混凝土無法填滿

| 項次 | 施工缺失現象 | 日後可能損壞情形 |
|---|---|---|
| 22 | 支承鋼箱底部未封模、混凝土未填滿，過度振搗則會漏漿。 | 支承鋼箱底部混凝土未填實，將使錨碇構件鬆動，加速零組件損壞，鋼梁因受反覆振動而斷裂，進而使伸縮縫整體破壞。 |
