交通桿佈設思維之研究

徐耀賜*、蕭兆棟**、張舜棋***

破壞力學及突變理論在岩石邊坡之應用

白郁宇*

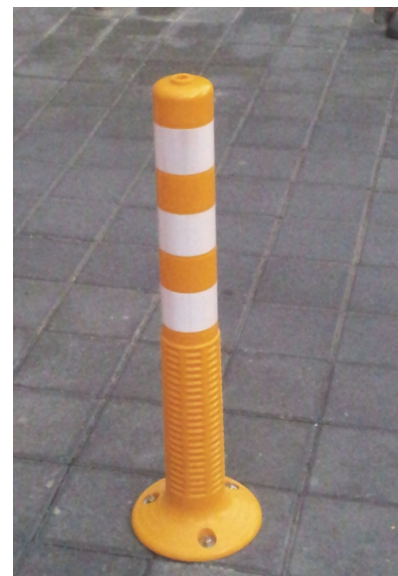
圖二 典型之交通桿

1. 交通桿之角色並非定位於交通安全防護設施，而是類似於拒馬與交通錐，定位於道路施工時之交通安全管制設施(手冊中之第十章)，故有使用於日間與夜間之分野。因此，吾人可確定交通桿並非類似於護欄之安全防護設施，其主要角色係基於交通安全管制而提供用路人預警之功用。
2. 交通工程手冊【1】中僅強調交通桿之基本寬度、高度與速限，需求並未明言。此外，亦對其他尺寸未言及交通桿應為不可恢復性或可恢復性(亦稱回復性)，且未詳述其應使用於何處。
3. 政府單位頒佈之交通工程手冊【1】僅具有指導之意味，其並非完全不可改變，最重要者乃是主事者應依據道路交通狀況，並以交通安全之專業考量為依歸，採用合宜之交通安全設施。故工程實務中，交通錐乃是道路施工時最常採用之交通安全管制設施，其主要原因在於交通錐本身不須固定即有甚佳之穩定性。反之，交通桿乃細長形之構造，且必須有底座固定設施，參考圖二所示。

如由交通桿之製造方式觀之，前述圖二所示之交通桿之桿身與底端擴大部係一體成形製造而成，然交通工程界亦常見組合型之交通桿（Assembly Delineator Posts），例如圖三所示為套入式組合型交通桿；圖四所示則為插針式組合型交通桿【6】。

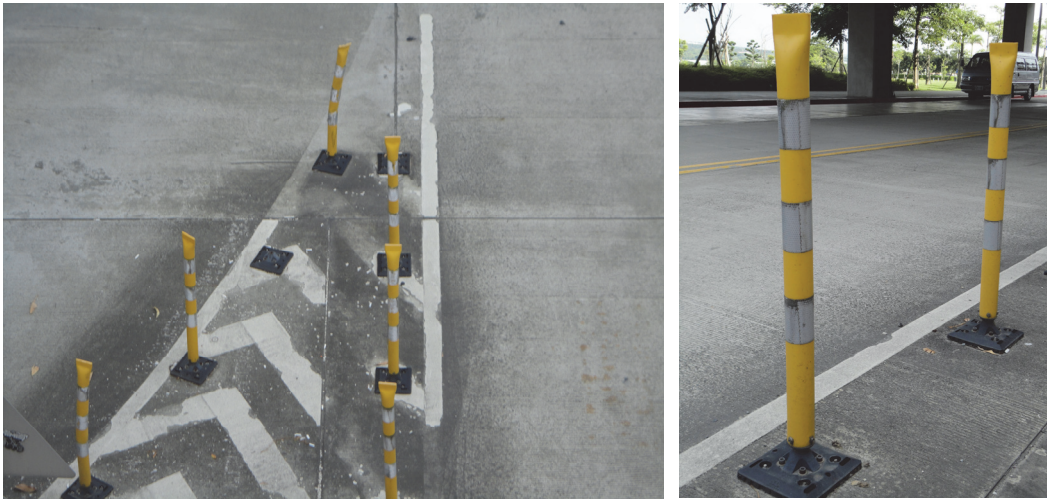
圖五 彈簧連結式交通桿

除了前述三種交通桿之外，圖五所示為彈簧連結式交通桿，其比前述各型交通桿較為細長，其頂端壓實扁平，桿身與底座則以彈簧構件連結之。彈簧構件之主要目的在於交通桿可承受任何角度之撞擊而順勢變形。

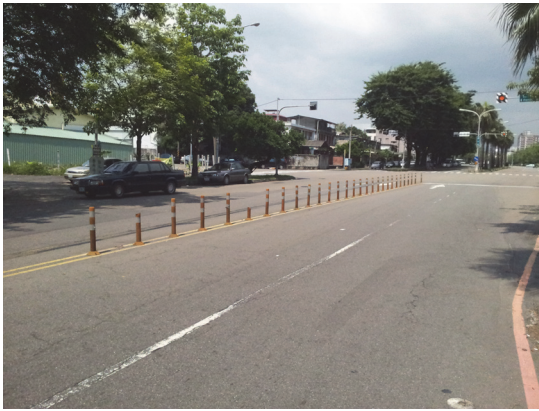
圖六 市區道路雙黃實線標線上方之交通桿

於分隔雙向車流標線上方設置交通桿通常位於市區、郊區多車道之雙黃實標線上，其主要功能明顯只是作為警示之用，提醒用路人勿跨越標線，圖六所示即為典型之例。此外，於快速道路匝道出、入口與平面道路交會處為免車流穿越清除區（Clear Zone），設置交通桿亦有明顯警示之功用，圖七與圖八所示即為典型之例。

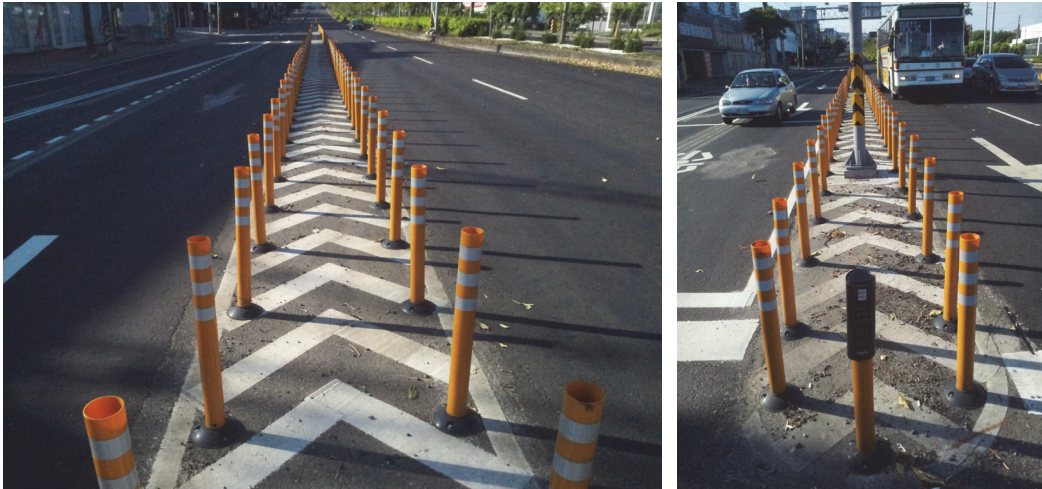
圖九 平面道路主線與側車道清除區上之交通桿

市區或郊區多車道公路中，主線與側車道或分叉線、右彎車道間如有清除區或槽化島存在，為提升道路之警示功用，其上方亦可加設交通桿，圖九所示即為典型之例。

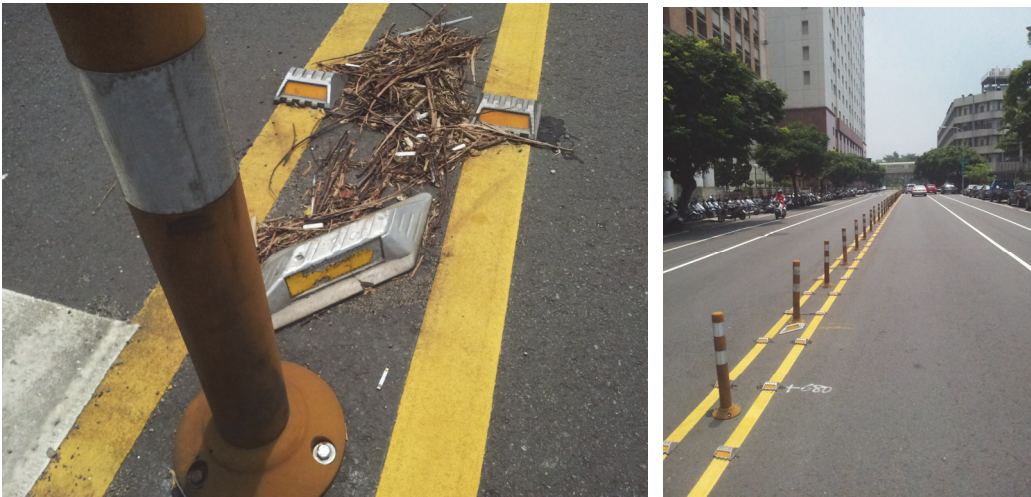
圖十 交通桿與反光標記及車道屏共用

市區道路中，為警示用路人勿穿越，在設有反光標記或車道屏之雙黃實標線上增設交通桿亦有進一步警示用路人功能，圖十所示即為典型之例。

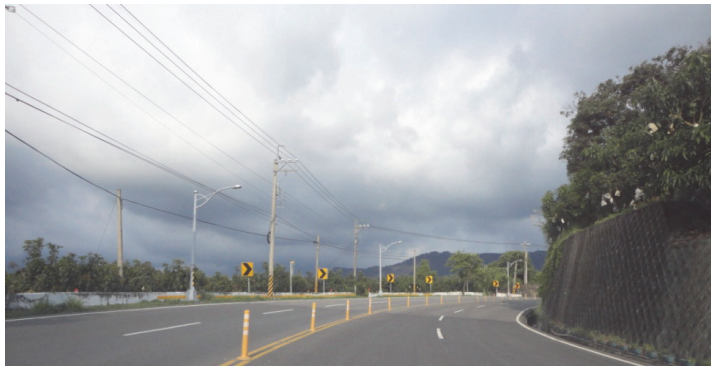
圖十一 道路幾何線形急彎處之交通桿

於道路幾何線形（Alignment）不良之處，例如平面線形之急彎、縱斷線形之陡坡及弧形高架橋上考量最小停車視距（Minimum Sight Distance），為了增進行車安全，於分隔黃實標線上佈設交通桿亦可明顯提升道路之警示功能。圖十一、十二、十三所示均為典型之例。

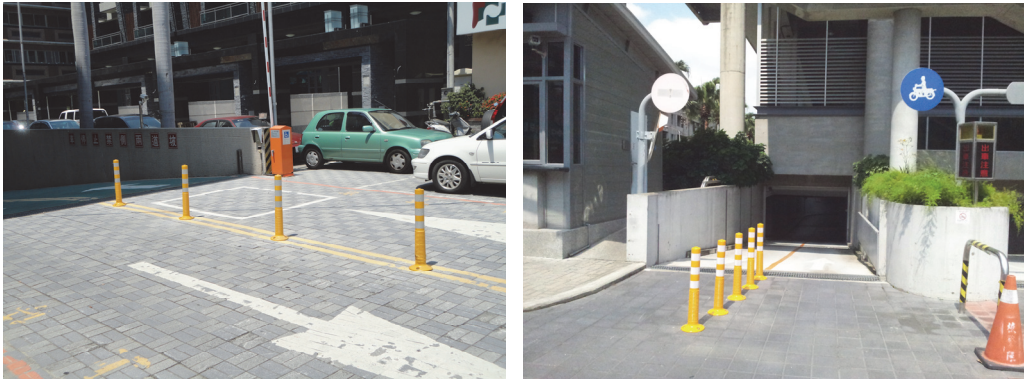
圖十四 停車場出口處之交通桿

停車場出入口處為了區隔出入車流亦可設置交通桿，如圖十四所示。此外，為了清楚界定不同型式停車格位之空間，佈設交通桿亦可作為明顯區隔之用，圖十五所示乃典型之例。

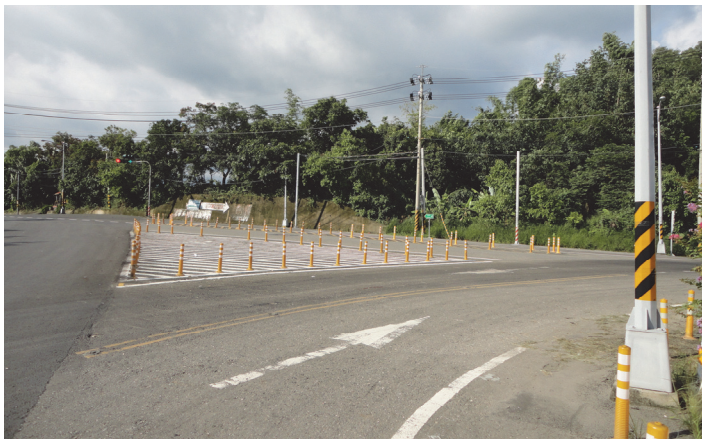
圖十六 槽化區邊緣之交通桿

於多路交叉路口處，交通桿亦可立於槽化區之邊緣線上，此舉亦可警示用路人，以維車流行之有序，圖十六所示即為典型之例。

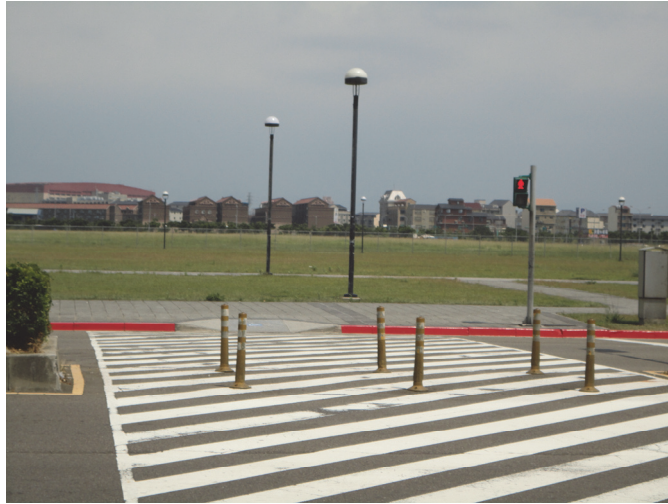
圖十七 行人專用標線處之交通桿

為了保障行人之安全，於行人專用標線上方佈設交通桿確可增進警示功能，提升行人之安全性，圖十七所示即為典型之例。

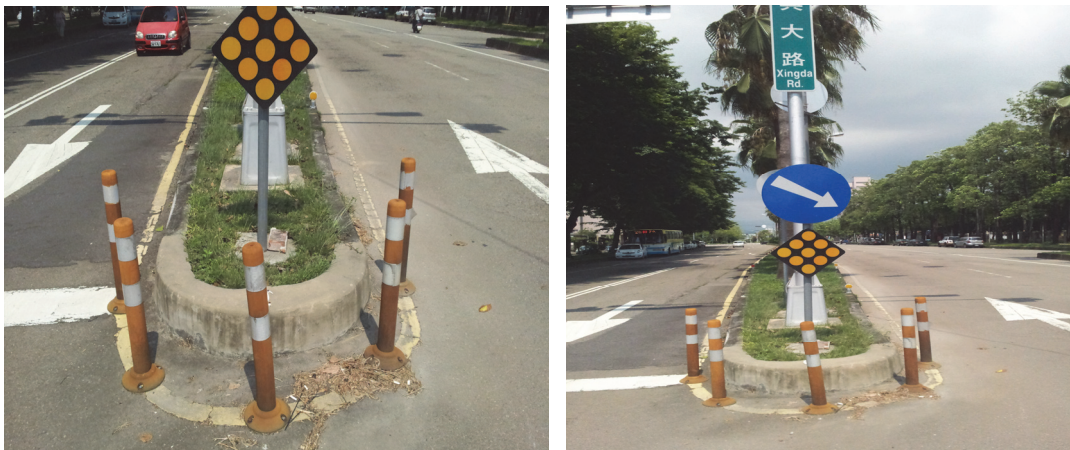
圖十八 中央分隔島頭前之交通桿

交通島之種類甚多，例如中央分向島、中央分隔帶、快慢車道分隔島、槽化島、庇護島等皆屬之，島頭部份如有警示不足時，亦可輔以交通桿加強之，圖十八所示乃典型之例。

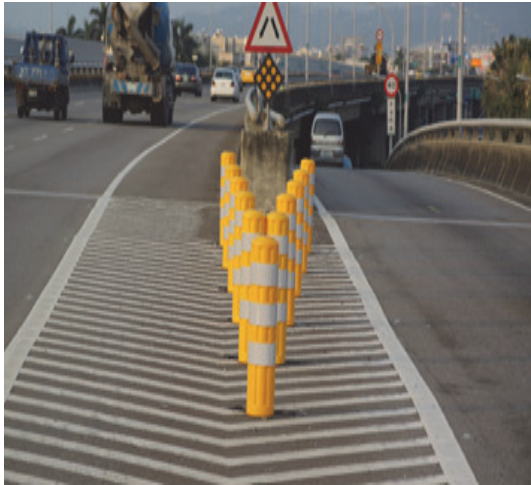
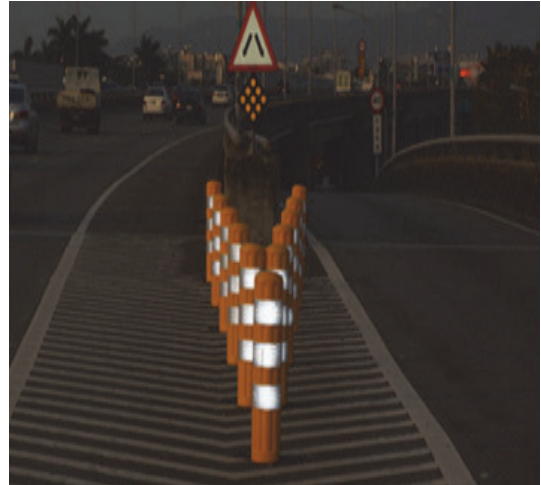
圖十九 快速道路主線與匝道出口交會處之交通桿【4】

對高架道路而言，於出口匝道與主線之交會處必有護欄端點形成之障礙物，故佈設交通桿亦可明顯提升警示功能，圖十九所示即為典型之例。讀者如仔細觀之，圖十九所示之交通桿直徑比其他圖示者稍大。

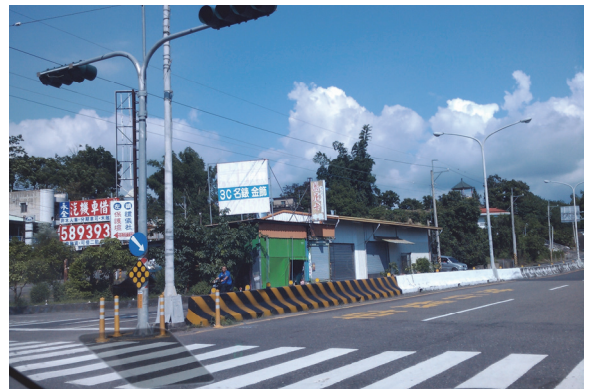
圖二十 固定障礙物旁之交通桿

凡道路範圍內或其周遭可能造成事故之固定物旁側佈設交通桿皆可提升警示功能，增進行車安全，圖二十、二十一所示即為典型之例。

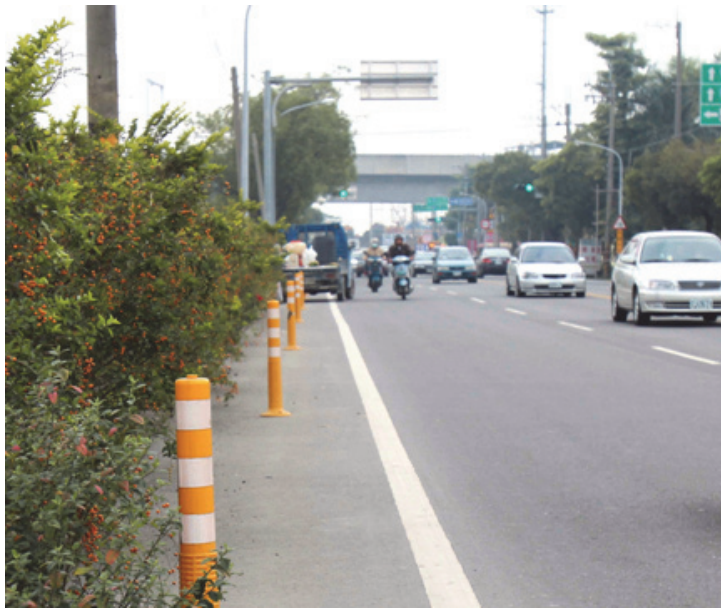
圖二十二 以交通桿作為路側警示之典型案例

凡路側有危及用路人行車安全之疑慮時，例如路樹、電力桿或無加蓋之排水溝，佈設交通桿亦有明顯預警之功用，圖二十二所示乃典型之例。

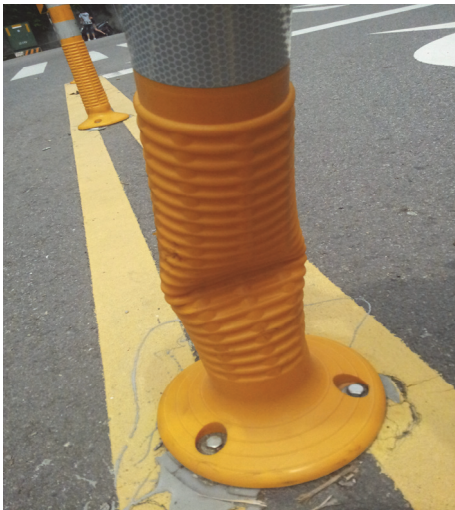
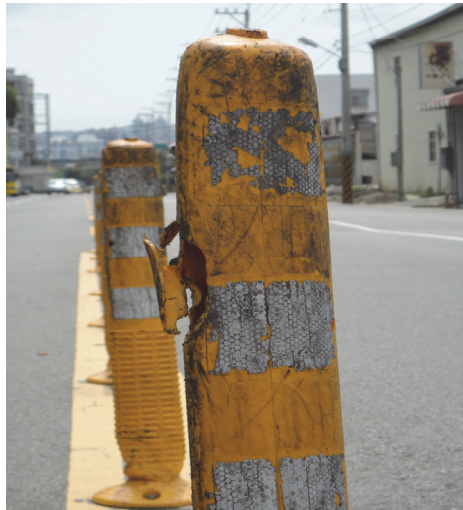
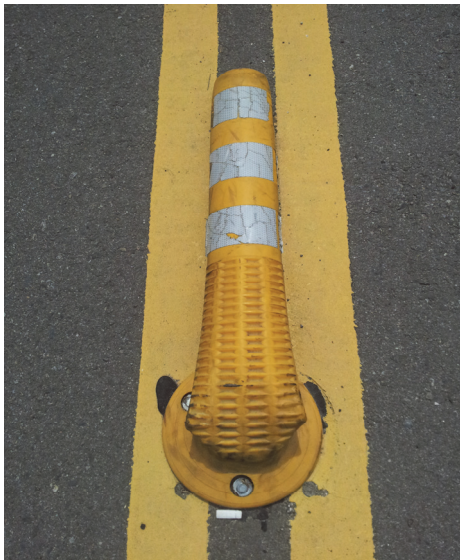
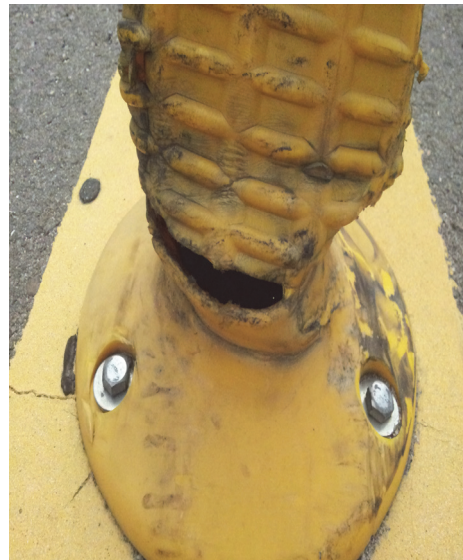
圖二十三 交通桿受撞擊後之缺失例

一體成形式交通桿承受撞擊後，除非其可完全恢復原狀，否則常見之損壞模式大致有數種（參考圖二十三），例如：

- 受撞擊後有明顯變形且無法恢復原狀
- 受撞擊後交通桿破損
- 受撞擊後完全傾倒在地
- 交通桿下端明顯折斷

(a)受撞後變形且無法恢復原狀

(b)受撞後破損

(c)受撞後完全傾倒不起

(d)桿身底部折斷

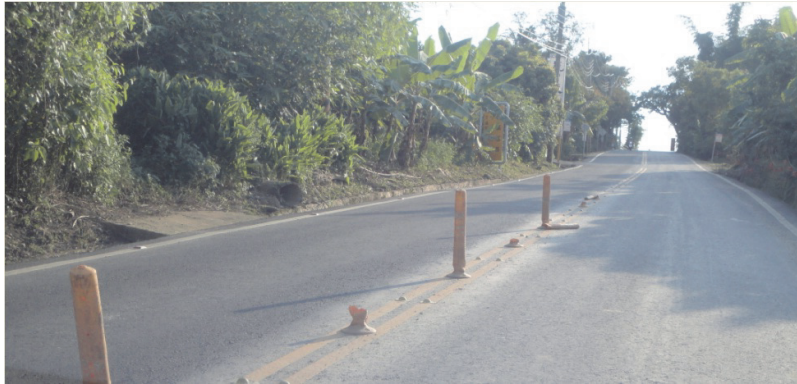
圖二十四 多根交通桿斷裂、折損與傾倒

連續佈設式之交通桿亦可能因佈設有缺失或多次承受撞擊而多根毀損，圖二十四所示即為典型之例。此外，交通桿受撞擊後亦可能上、下部完全分離，只剩基座存留在地，典型之例如圖二十五所示。

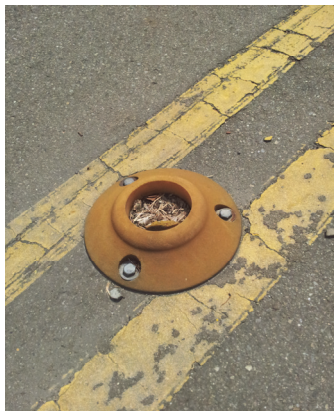
圖二十五 交通桿受撞擊後上、下部完全分離之例

(a)套入式組合型

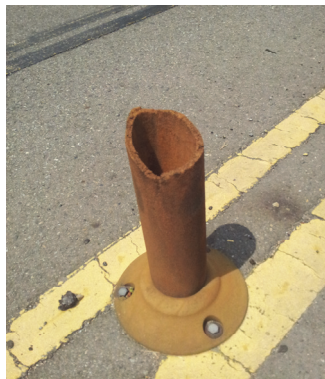
圖二十六 交通桿受撞擊後斷裂之例

圖二十六所示則是交通桿受撞擊後，桿身攔腰斷裂之情況，桿身上端呈不規則之尖銳狀。

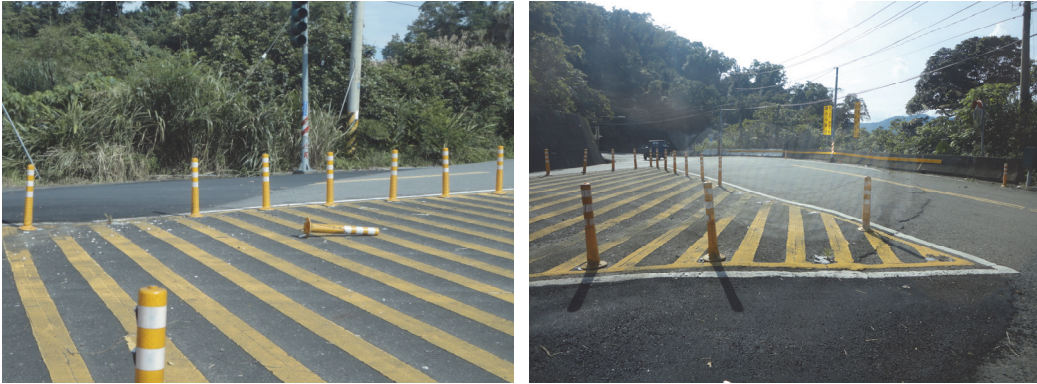
圖二十七 多根交通桿受損消失未補齊之例

多根交通桿受撞擊後可能基座脫離而散落路面，如未再補齊，則原佈設連續性交通桿之警示功能必打折扣，圖二十七所示即為一例。

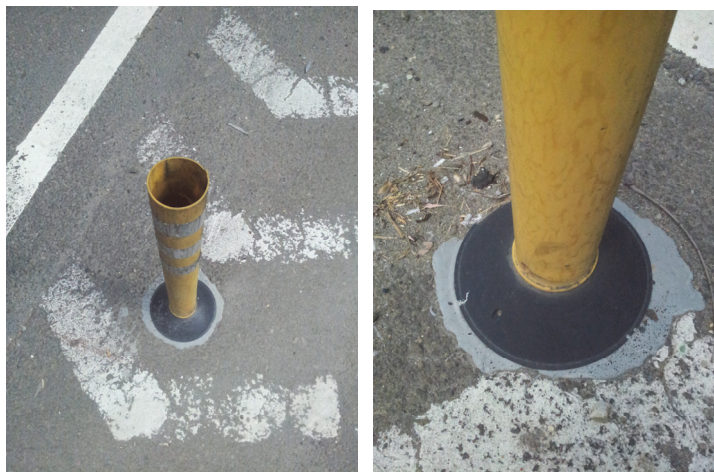
圖二十八 底座黏結式交通桿

- a. 黏結式，如圖二十八所示。黏結式交通桿之原始製造商乃美國之“Safe-Hit, a division of Energy Absorption Systems, A Quixote Company”【6】，其詳細內容可參考文獻【6】之內容。
- b. 植筋式或錨碇式，如圖二十九所示。此法意指採用螺栓組件將交通桿之底座固定於路面。
- c. 埋設式。交通桿底座如採埋設式，路面下方須有一鋼筋混凝土基座，施工較複雜，較不具經濟性，故埋設式交通桿在工程界中之實例較少見。

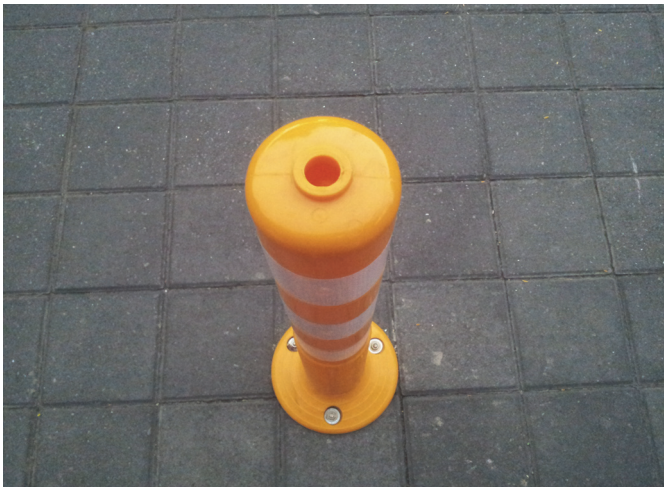
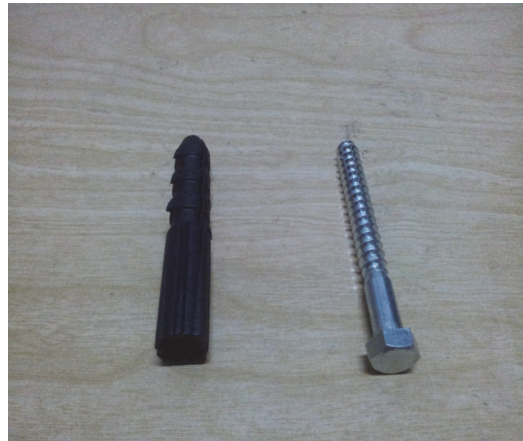
圖二十九 錨碇式交通桿

(a) 一體成形式

(b) 套入式組合型

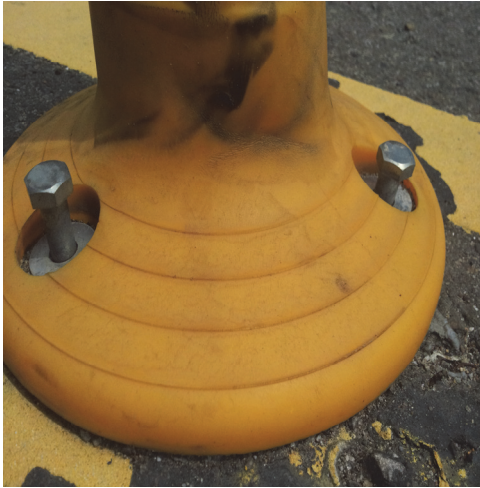
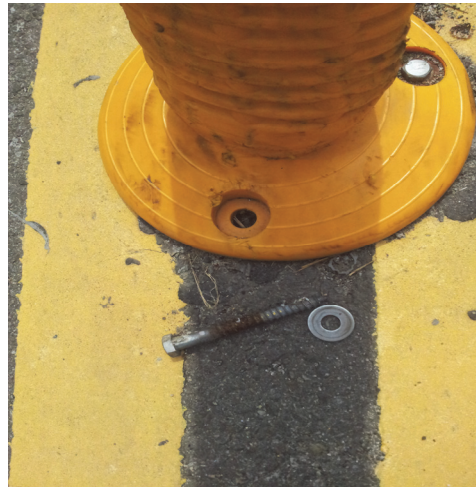
圖三十一 固定設施未鎖緊或付之厥如

錨碇式交通桿固定設施最常見之缺失如圖三十一及圖三十二所示，可能是螺栓組件鬆脫或未完全鎖入級配層中。此外，有些情況是交通桿受撞擊後，因螺栓被拉起而致桿身稍斜，未恢復直立之狀。

(a)螺栓固定不確實

(b)螺栓脫落

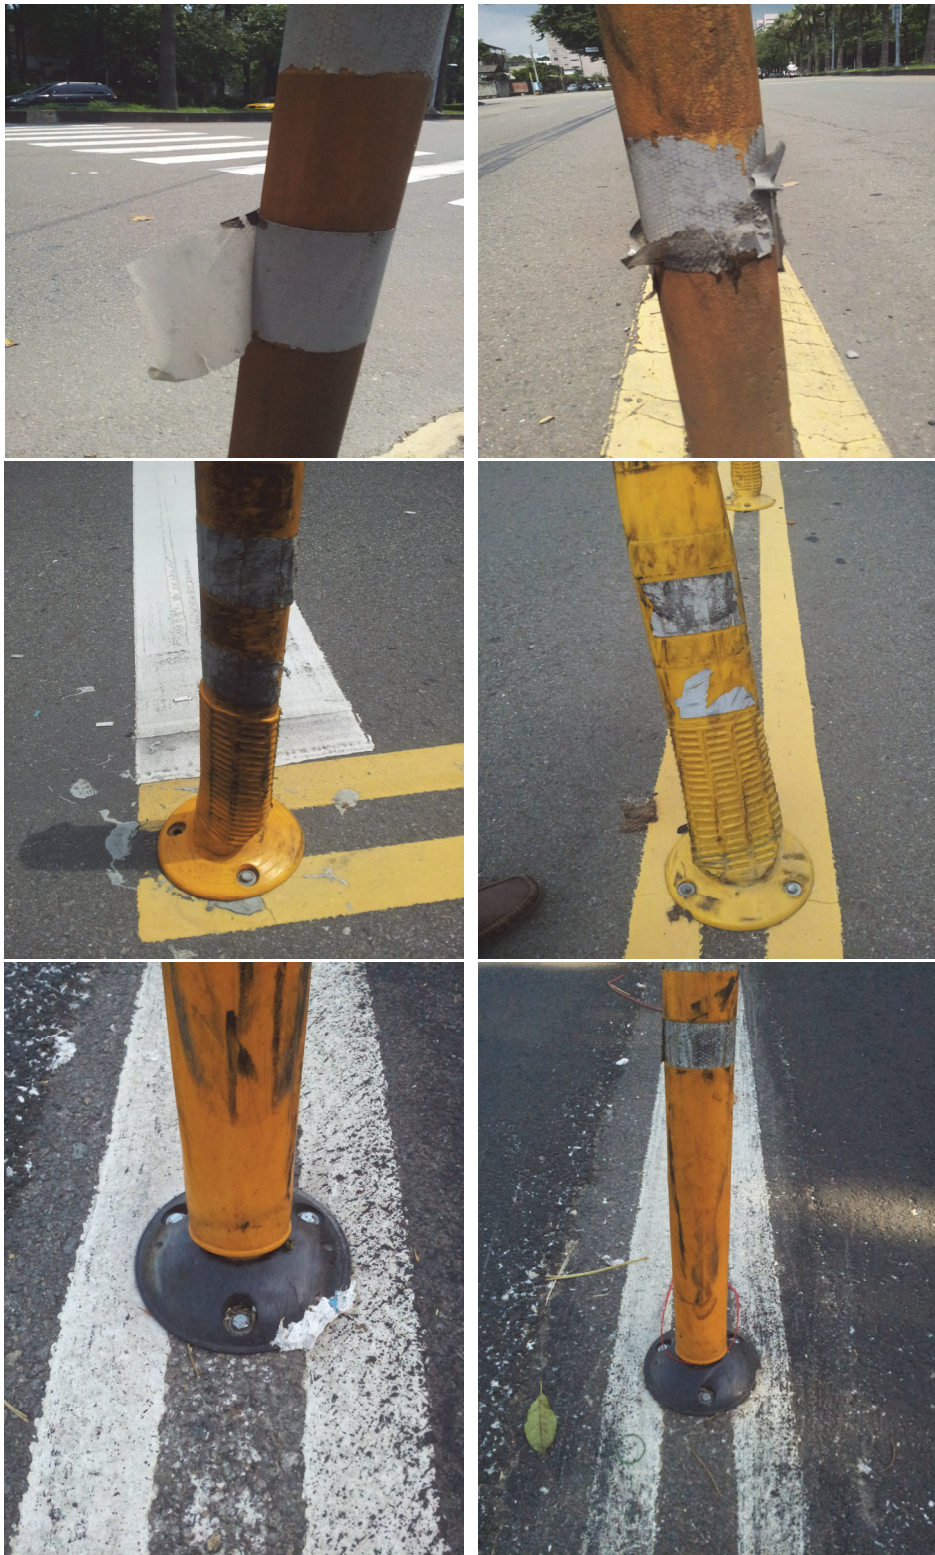
圖三十三 典型交通桿反光材料缺失之例

反光材料之主要功用在於夜間於車輛前燈之照射下能發揮反光之功能，以增進交通安全。故交通桿受擦撞後而滯留痕跡或反光材料有瑕疵或脫落，原有警示功能必打折扣，其對交通安全必有負面之影響，圖三十三所示乃典型之例。此外，多數交通桿亦有因長期使用後，可能因風吹日曬雨淋等氣候因素而致原為黃色之桿身顏色漸變暗之情況。

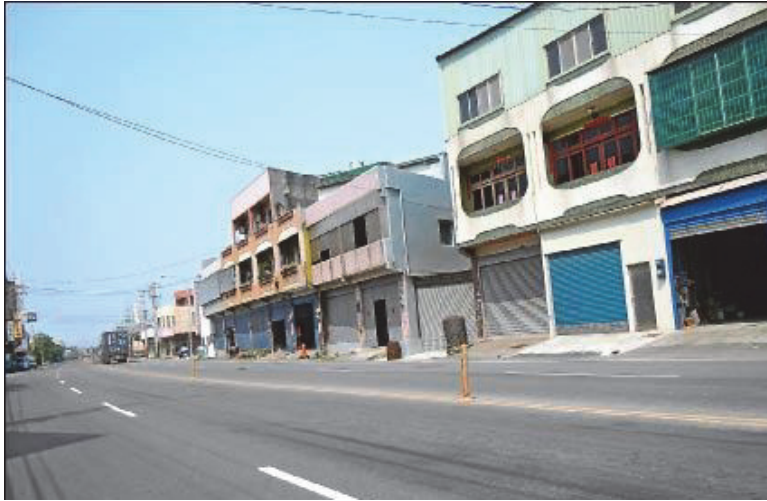
圖三十四 相鄰兩交通桿之間距太大【4】

直至今日為止，相鄰兩交通桿之間距究竟應為何?此無任何規範可資依循，全憑主事者依經驗法則自行判斷，其中最重要者，間距太大則小汽車或機車亦可能穿越而過。以圖三十四所示為例，其間距甚大，車輛可輕易穿越或迴轉。

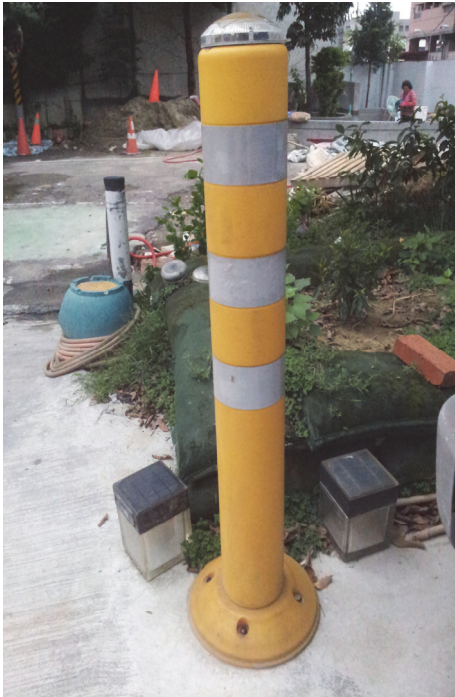
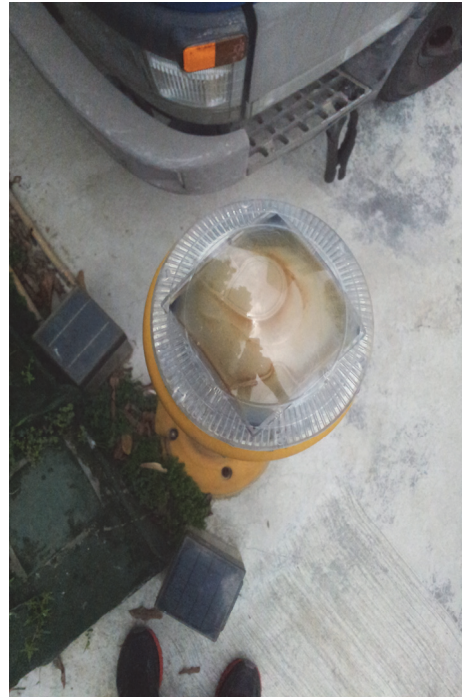
圖三十六 以太陽能為主動發光源之交通桿【7】

隨著節能減碳與環境永續發展議題之延燒，近年來以太陽能作為主動發光源之交通桿亦已問世，圖三十六至三十八所示皆為典型之例。

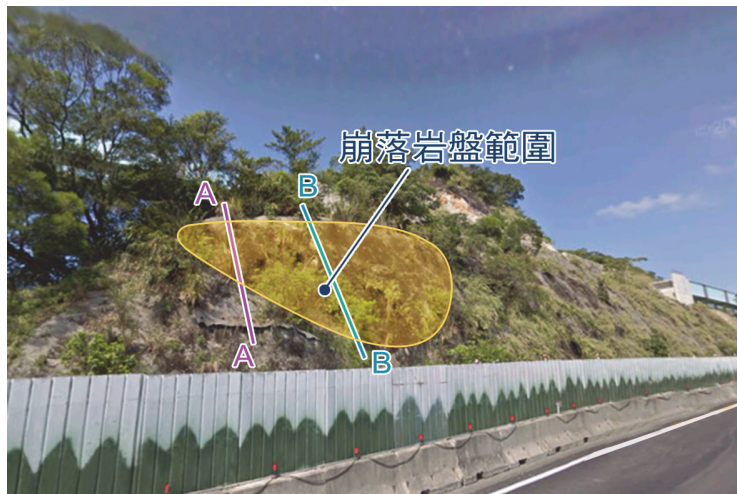
圖 3-1 崩塌岩盤範圍

國道 1 號南下 4k+820 之既有邊坡（詳見圖 3-1）為一東西走向之 2 階式噴凝土保護邊坡，第一階坡高約 7m，坡度約 70° 。根據崩落後的現場露頭，崩塌區出露之南港層厚層塊狀砂岩有兩組節理，節理面均有銹染（詳見圖 3-2 及圖 3-3）。而無銹染之張裂面是在岩盤崩落過程中因剪張力而撕裂所產生，有銹染之張裂面則是在岩盤崩落前已生成。節理面粗糙夾泥（詳見圖 3-3），節理面乾燥。崩落岩盤主控弱面詳見圖 3-4，圖 3-4 中龜裂岩盤之裂縫在岩盤崩落過程中受到擾動而擴張。根據圖 3-5 土碴及岩塊堆積情形，圖 3-1 中之 A-A 剖面為完全風化岩盤，圖 3-1 中之 B-B 剖面為中至輕度風化岩盤，A-A 剖面與 B-B 剖面之間為高度風化岩盤。

根據三組砂岩直接剪力試驗結果（圖 8-5）顯示砂岩剪裂面呈現韌性（ductile）性質，類似疏鬆砂 [9]，其近似雙曲線形式如式(1)及式(2)所示（Kondner, 1963）（Duncan 和 Chang, 1970）。若岩石所承受之應力達到或超過長期強度值，潛變變形規律與岩石材料受力後呈現出的力學屬性特別是與潛變破壞特性有關。潛變韌性破壞，對應潛變變形過程具有第 I、第 II、第 III 階段潛變，而且加速變形階段持續一定時段後，岩石發生失穩破壞。A 體在潛變過程中，由於受到拖曳力 SS 的牽制並未失穩而崩落，但在潛移過程中 B 體同時受到拖曳力 SS 作用使 B 體之裂縫因受拉剪而擴大，並造成邊坡噴凝土的破裂（詳見圖 3-1）。

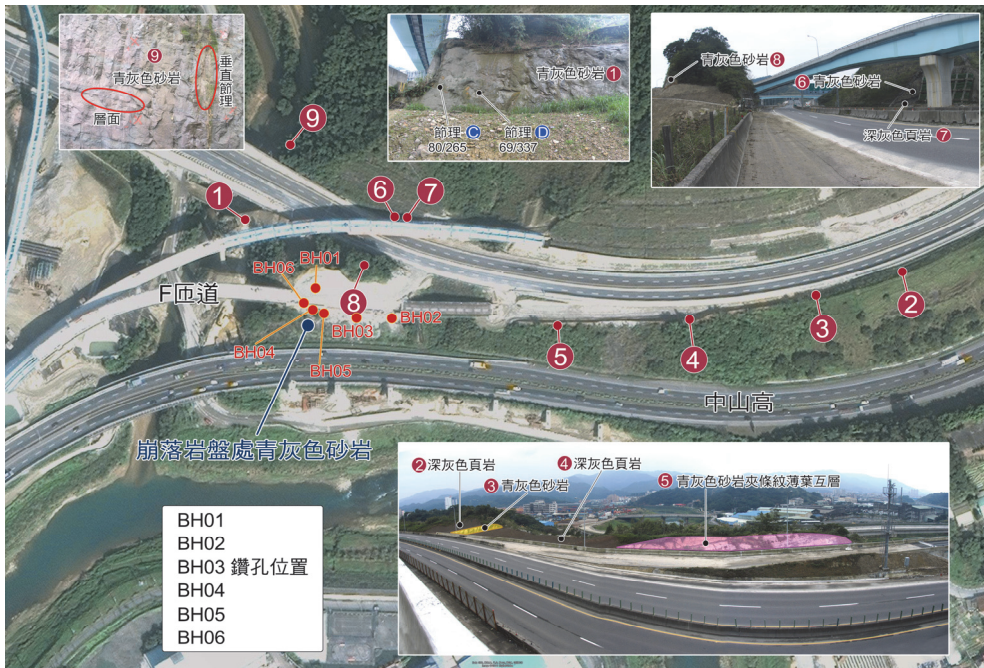
圖 4-1 地表地質調查範圍

地表地質調查範圍詳見圖 4-1，圖中①②③④⑤⑥⑦⑧⑨表示現地調查露頭位置，A、B、C、D 表示節理編號。露頭①為青灰色厚層塊狀砂岩，層理不明顯，有兩組節理，分別為節理 C、節理 D，節理 C 的位態 80/265（傾角/傾向），節理 D 的位態 69/337，節理持續性約 1~2 公尺；露頭②③④⑤位於 F 匝道匯入萬里瑞濱線之入口沿線開挖邊坡，露頭②為深灰色頁岩，露頭③為青灰色砂岩，露頭④為深灰色頁岩，露頭⑤為青灰色砂岩。由於頁岩較砂岩軟弱，在褶皺過程中，剪裂面主要發生在砂岩層內，頁岩層幾乎未出現剪裂面；露頭⑥為青灰色砂岩，露頭⑦為深灰色頁岩。露頭⑧為青

灰色砂岩；露頭⑨為青灰色砂岩，夾薄層泥，有一組垂直節理；在崩落岩盤處之厚層青灰色砂岩，根據現場露頭有兩組節理 A、B（詳見圖 3-2 及圖 3-3），節理 A 的位態 82/262，節理 B 的位態 45/348，兩組節理之持續性約 1~2 公尺；圖 3-2 節理 A 下方之滑動面在噴凝土後量測到該面的位態為 30/167。將在露頭⑨及露頭②③④⑤所量得層面位態、節理位態及滑動面位態進行立體投影，經立體投影得到岩層層面位態 31/151，既層面走向為北偏東 61°，向東南傾。崩塌位置之中山高邊坡坡面走向為東西向，其與層面之走向夾角為 29°，屬於斜交坡，滑動面在噴凝土後量測到的位態（30/167）與層面位態（31/151）大致是一致的。

現地鑽孔位置詳見圖 4-1。鑽探是為瞭解崩塌處及其周圍中山高邊坡岩盤之破碎程度及風化程度，並配合地表地質調查結果及試驗成果，建立邊坡可能的破壞模式及可靠地估計岩盤強度與變形特性，以便進行邊坡安全評估。又位在中山高第一階之鑽孔 BH02、BH03、BH04、BH05 之鑽探成果，用來研判第一階邊坡節理及裂隙的分布及風化情形。

根據節理位態之立體投影分析，圖 3-2 之節理 A 與圖 4-1 節理 C 為同一組節理，其走向與層面走向垂直，傾角近垂直。圖 3-3 之節理 B 與圖 4-1 之節理 D 為同一組節理，節理走向與層面走向一致，節理傾角與層面傾角近垂直，兩組節理均為伸張節理，從截切關係來看，節理組 B 普遍終止於節理組 A，因此可能節理組 A 先節理組 B 形成。

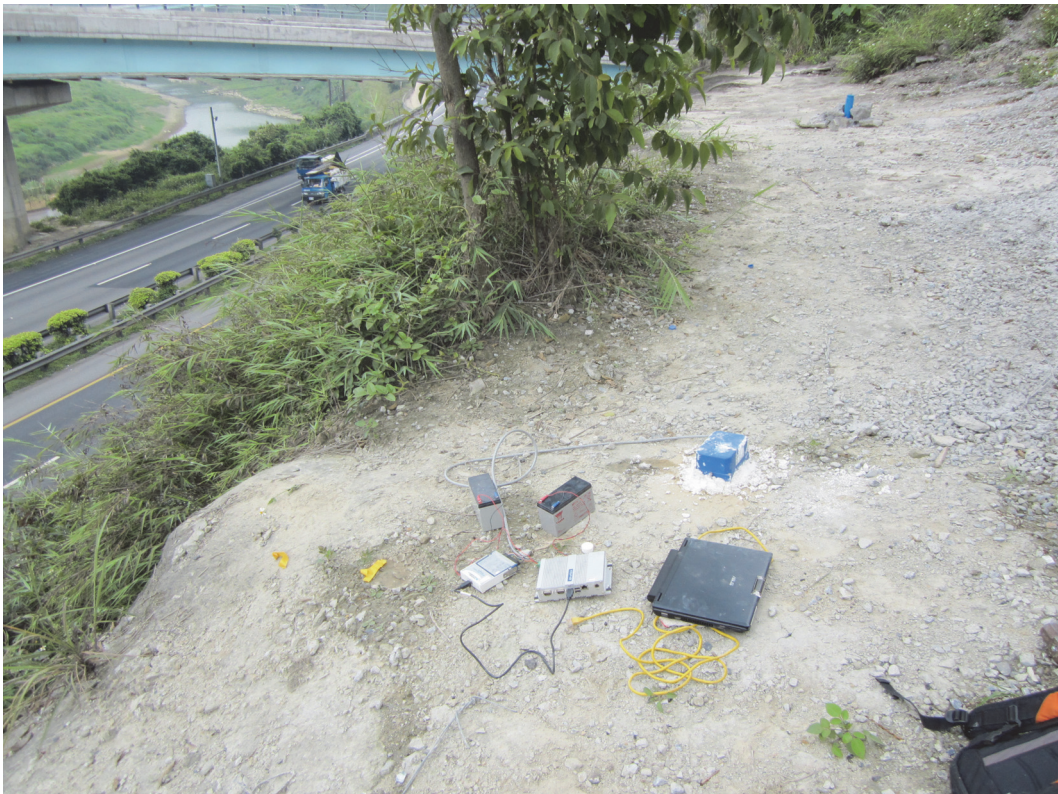
圖 4-3 量測坡頂微震動速度及加速度

由於高速公路路面不平整，重車行走會在路面產生微震動（如圖 4-2 所示），此微震動波會傳至邊坡，邊坡長期承受微震動力。於高速公路路肩及第一階坡頂安裝微震動儀（如圖 4-3 所示）量測微震動速度及加速度，量測時間連續 1 小時，部分量測結果如圖 4-4。由圖 4-4 可知坡頂垂直車流方向及重力方向之最大加速度約 9mm/sec^2 ，路肩垂直車流方向及重力方向之最大加速度約 1.6mm/sec^2 。

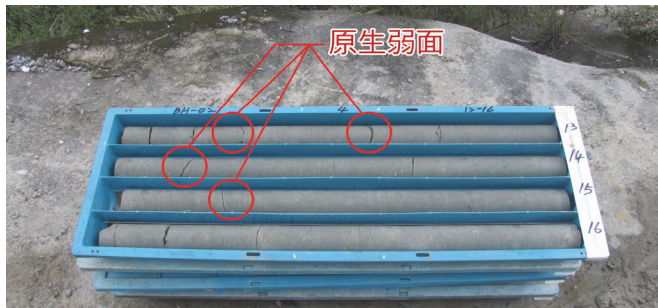
圖 5-5 鑽孔 BH02 岩心沿沉積弱面斷裂

根據現地所調查露頭及鑽探所得之岩心，崩塌位置周圍厚層砂岩層之層理不明顯。根據岩心在鑽探過程所造成之裂面以鑽孔 BH02 岩心為例（詳見圖 5-5），其斷裂面粗糙不平（詳見圖 5-6），其斷裂過程承受大的張應力，該裂面為沿沉積過程所產生之原生弱面裂開；伸張節理之節理面粗糙不平（詳見圖 5-7、圖 5-8），表示裂面在形成過程中承受大的張應力；節理 A~節理 D（圖 3-2、圖 3-3、圖 4-1）之節理面粗糙平順，在節理生成過程伸張方向承受可能為微小壓力或微小張力。鑽孔 BH-02 深度 0~2.3 公尺近垂直伸張節理裂面之裂形特徵不同於節理 A~節理 D 之節理面裂形特徵，表示此節理面不同於節理 A~節理 D，其裂面在形成過程承受大的張應力。

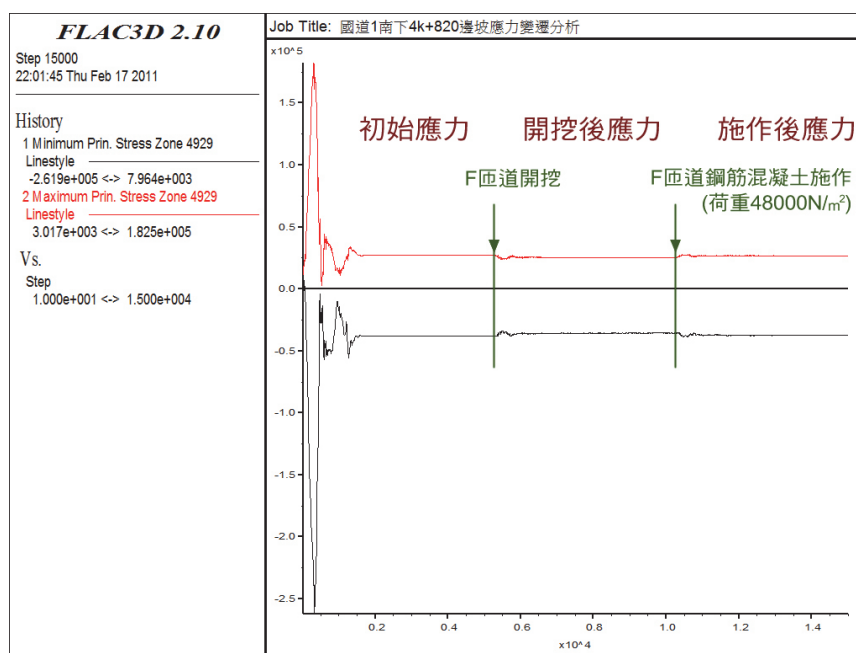
圖 6-1 監測點 1、2 施工前後應力未改變

考量 F 匝道開挖及結構物施工時所造成邊坡解壓及加壓之影響而改變邊坡的應力場之變化情形。分析結果顯示假設結構物 2 公尺厚之混凝土橋台，其荷重為 48000N/m²，使用 FLAC3D 進行靜力彈性分析，並利用 history 指令紀錄第一階坡頂垂直下方每隔 1 公尺處之最大主應力及最小主應力之變化情形（如圖 6-1 所示）。根據分析結果，第一階坡頂垂直下方 5 公尺處往下應力場在 F 匝道開挖及結構物施工過程中，應力大小發生變化，不同於未施工前的應力大小。根據分析結果，繪製圖 6-2，圖 6-2 中綠色表示岩盤應力無變化不受 F 匝道開挖及鋼筋混凝土施工影響，土黃色表示岩盤應力有所改變。又根據靜力彈塑性分析，整體邊坡仍在彈性狀態（詳見圖 6-3、圖 6-4、圖 6-5），惟第一階坡頂出現剪力－張力破壞狀態，說明第一階坡頂長期承受因重力作用所產生的剪力及張力。
