莫拉克風災台 18 線 71k+100 芙谷峩橋設計與施工

摘要

三維分析技術應用於公路隧道施工鄰近區域水資源 環境影響研究

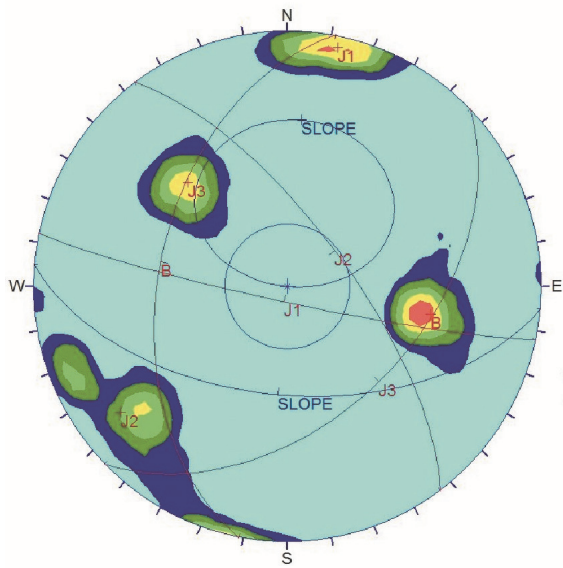
圖 8 崩塌區立體投影圖解法分析圖

岩層層面傾向與邊坡坡向呈斜交逆向坡地層，有利邊坡之穩定。

1. 層面(B)與部分節理(J3)交切有潛在楔型破壞不穩定問題。
2. 節理(J1)有潛在翻倒破壞不穩定問題。

由現場量測之不連續面位態經由立體投影等位線圖，進行立體投影圖解法進行穩定分析結果如圖 8，顯示本崩塌區除存在崩積層之圓弧形破壞外，岩體內之不連續面亦可能存在潛在平面滑動之順向坡問題、楔型破壞及翻倒破壞(岩塊掉落)等不穩定問題。因此，道路路線修復或改線，需考量上述地質構造問題外，亦需針對此潛在不穩定之工程地質問題進行審慎之評估，以達道路坍塌治標及治本之功效。

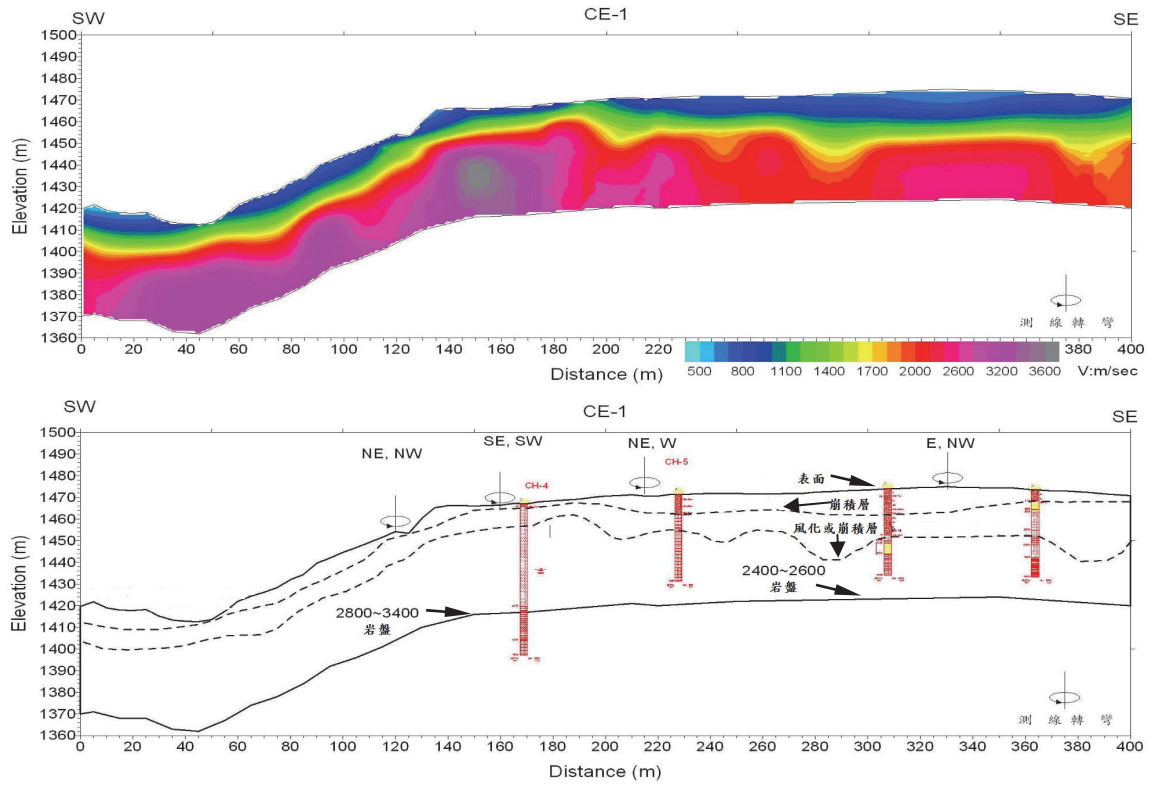
圖10 折射震測探測成果

第一層：波速 500-1000m/sec，厚度約 0.0-12.0m，相當於覆蓋層(表土、乾燥鬆散崩積層)。

第二層：波速 1000-2000m/sec，厚度約 5.0~25.0m 相當於風化或崩積層。

第三層：波速 2400-3400m/sec，相當於岩盤。在測線距離 180-400 公尺速度 2400~2600 m/sec，為較風化或劈理裂隙發達岩盤。

地質探查工作包括地質鑽探 9 孔及地球物理探勘工作，包括震測探測 1,400 公尺，鑽孔及地物探測平面位置如圖 9 所示，依地質震測探測成果所示資料研判工址測線 CE-1 之震測結果，大致呈現二或三層速度結構，速度層剖面及對應地質解釋如圖 10 所示，並分述如次：

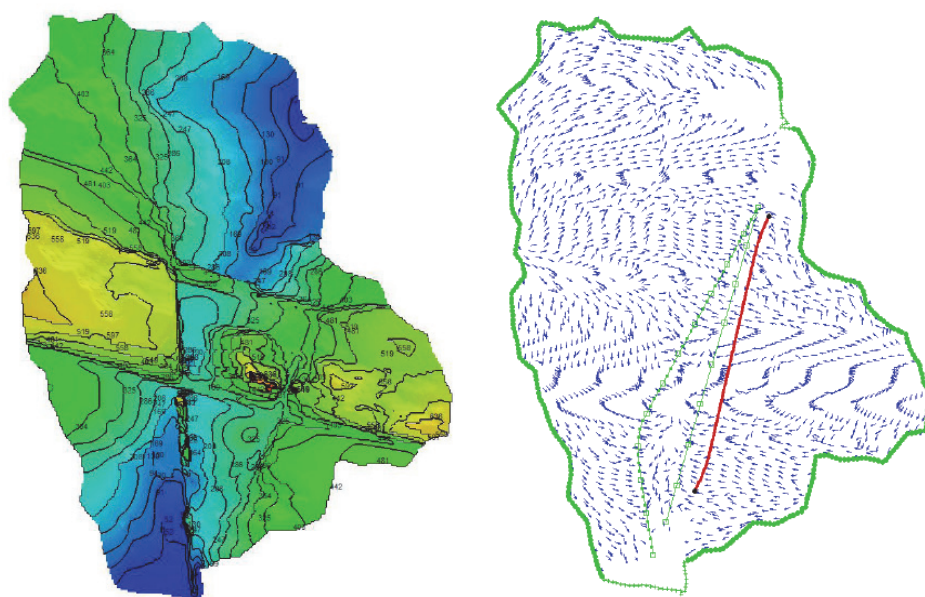
圖 11 東澳隧道開挖前之地下水總水頭與流向分佈變化圖

(a)總水頭分佈情形(單位公尺) (b)地下水流況(隧道高程之橫斷面)

研究區在東澳隧道施工前之地下水總水頭分布情形及地下水流況如圖11所示。圖11(a)顯示水文地質模型範圍內之地下水可概分為兩個水系，包括北側蘇澳溪及南側東澳北溪。其中，蘇澳溪集水區之地下水位高程由西、南側向東北角隅遞減；東澳北溪集水區之地下水位高程則由東、西兩側向南方遞減。此為隨地形分布之重力流趨勢，以山脊稜線為地下水水系之分水嶺，並沿著透水性相對較佳的地質構造朝已開通之隧道或溪流處流動，此亦為山岳地區地下水流動之特有現象。

至於地下水流向部分(參見圖 11(b))，蘇澳溪集水區主要自西側及南側向東北角隅流動；東澳北溪集水區則由東、西兩側向南流動。但集水區中央鄰近永春隧道及新永春隧道處，局部地下水有往垂直兩條隧道軸線之方向流動之現象。且模型西側因有東猴椅山斷層阻擋來自西側之地下水，而東側有東澳嶺密集破碎帶，將來自東澳嶺地區之地下水引流至東澳北溪支流。
