蘇花改

103 三部曲

台9線蘇花公路
山區路段改善計畫

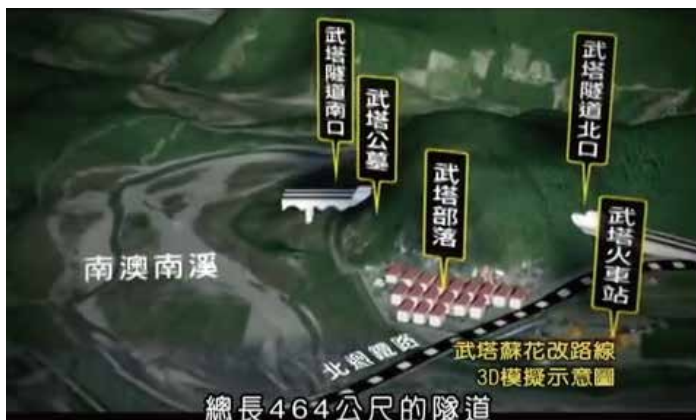
● 武塔隧道區域位置圖

武塔隧道北口為老舊崩坍地，南口地表為淺層風化破碎片岩覆蓋，其下均為武塔片岩，片理發達岩體破碎，沿片理面常有剪裂帶發育，此裂隙常為地下水通路，但地下水均在隧道高程附近或以下，因設計階段充分掌握地質情況，且符合安全規範評估，不影響武塔山邊坡穩定，且鄰近鐵路隧道無施工地質災害，為一安全之岩盤隧道，依據環評建議，武塔隧道工程將由南口進洞向北施工。雙孔單向行車的武塔隧道，利用自然通風的方式，在隧道頂拱裝設風機取代通風隔板。

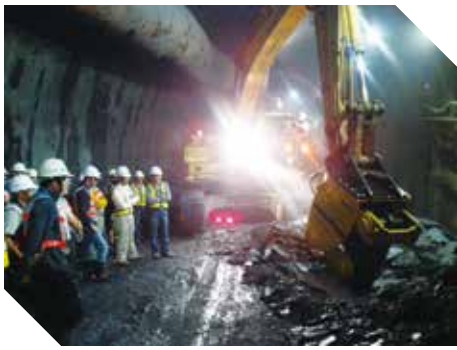
● 啄木鳥破碎機頭

承包商遭遇此一困境，嘗試其他改善開挖工率的輔助工法，包括啄木鳥破碎機頭、德國岩石劈裂機、地錨鑽機鑽設預裂孔、鑽堡機鑽設預裂孔、無聲膨脹劑及南非岩石氣體膨脹劑等工法，其輔助工法原理均是利用其他輔助工法增加岩盤的破裂面，使岩塊破碎增加開挖工率，以減少開挖機具損耗。在嘗試各開挖輔助工法試作下，開挖工率的增加仍然受到限制，而未達到預期效果，使隧道開挖進度較原排定時程落後。

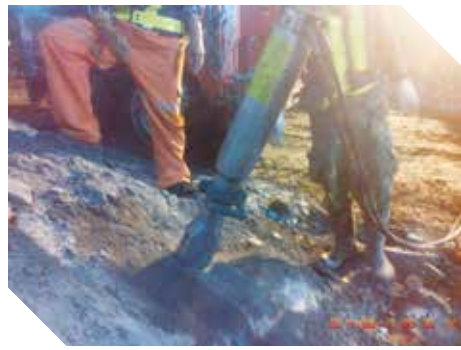
● 德國岩石劈裂機

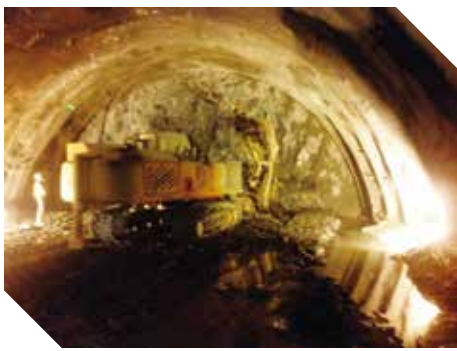
● 地錨鑽機鑽設預裂孔

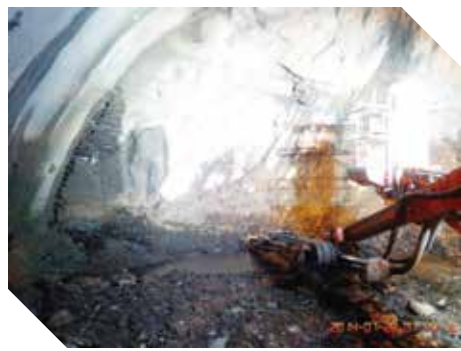
● 鑽堡機鑽設預裂孔

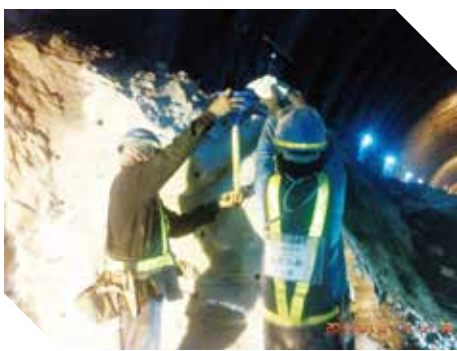
● 無聲膨脹劑

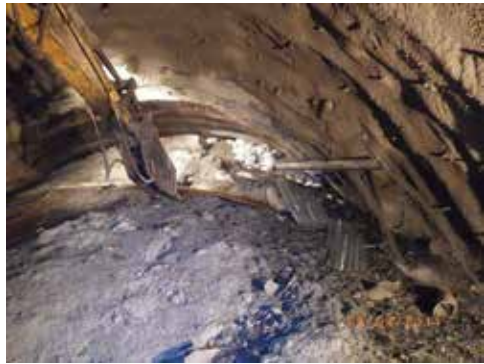
● 土方及砂包回填完成

探究這次大規模抽坍的原因，在T654輪開挖前，地質師就已實地觀察，發現這帶岩層都以黑色石墨片岩為主，偶夾石英脈，片理極發達且褶曲，受剪裂及褶皺擾動，岩體極軟弱破碎且夾泥，自持性極差。另外最主要的原因，在於抽坍處厚度達30~50公分的一層淺灰色剪裂泥，通過頂拱上方，但並未出露於開挖面，由於該剪裂泥非常軟弱，以手捏即碎，造成頂拱上方土石坍塌，並導致管幕斷裂掉落，讓整個坍塌範圍逐漸擴大。

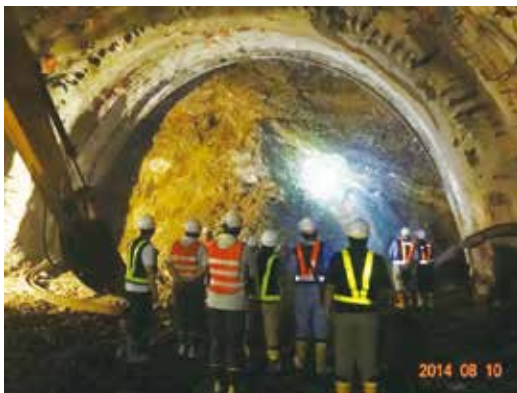
質材料為軟弱砂土夾崩積岩塊，上方有剪應變（側向力產生的變形）過大情形，風險研判為R2等級，為改善此一情形，需先在洞口段頂拱固結灌漿後再行開挖，施工時工作面以管幕、先撐鋼管、固結灌漿、補強岩柱及縮短開挖輪距等做為補助，用以固結破碎之地層，並由監造單位、工務段及工程處分層列管，至103年10月底北上線往北NN5為監造單位及工務段列管階段（R2-2），由監造單位及工務段每日於該工作面派員巡視並填寫高風險檢查表單，當開挖進入崩積層後進入工程處列管階段（R2-1），改由工程處列管。

● NN5高風險管制工作面檢查

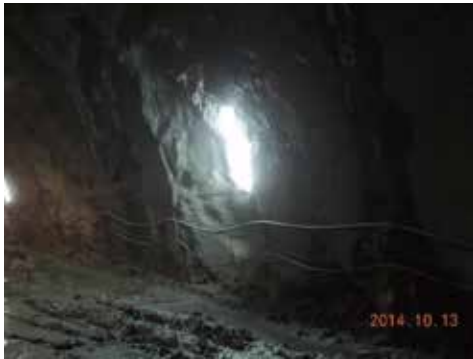
隧道內的供電線路工程人員會延隧道邊一定的距離採架高方式，開關箱上方加設兩遮擋板，且所有插頭均使用防水型插頭，以防止上方壁體滲水。另外，開關箱內各個用電開關均設置為高速型（0.1秒反應時間）高敏感度（30mA）漏電斷路器，確實防止感電，同時依規定上鎖，以免非專業人員任意接電。各種活線電力設施的安裝，都由專業人員負責從事，其它洞內有關移動式照明設備、機具設備等在使用上，均設置於乾燥、平坦且墊高的地面上，上方於可能漏水部分則以帆布遮蓋，並將水導入邊溝，確實預防感電。

● 坑內照明、電線架高

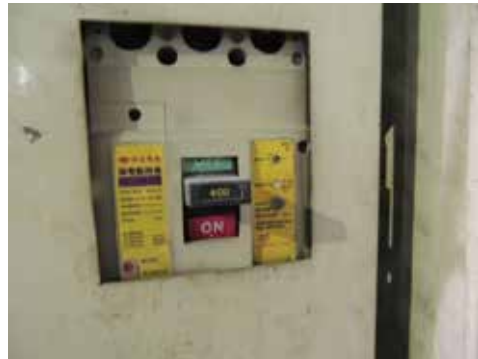
● 高速型高敏感度漏電斷路器
