交通部公路總局蘇花公路改善工程處  
臺 9 線蘇花公路山區路段改善計畫

水文地質模式檢測及區域水資源環  
境影響分析委託專業服務工作

107 年年度分析評估報告

財團法人中興工程顧問社

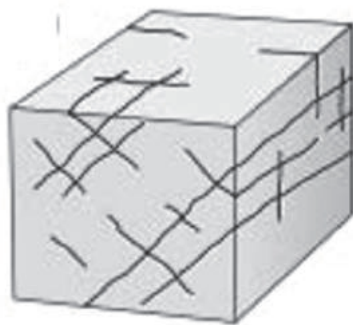
圖 4.1-6 裂隙岩體水文地質分析模式類型示意圖

(A) 岩體裂隙構造示意圖

(B) 等效孔隙介質模式  
(EQUIVALENT POROUS MEDIA MODEL)

(D) 雙孔隙介質模式  
(DOUBLE POROSITY MODEL)

(E) 分離裂隙模式  
(DISCRETE FRACTURE MODEL)

圖 4.1-6 顯示裂隙岩體水文地質概念模式，由圖中可知模擬裂隙岩體的水文地質模式大致可概分為：等效孔隙介質模式(equivalent porous media model)、雙孔隙介質模式(double porosity model)及分離裂隙模式(discrete fracture model)等三種主要類型。各模式之適用情形係依據其裂隙岩體地質情形與問題尺度的不同而適用之。一般而言，等效孔隙介質模式假設裂隙岩體為一等效孔隙介質，不考慮單一裂隙之地下水流而僅考量裂隙岩體的整體流動現象，故適用於大尺度(廣域)模式分析。而分離裂隙模式根據岩體破裂面的位置、角度、長度、寬度，以及裂隙的傳導特性，直接模擬裂隙的地下水流，需配合詳細的現場裂隙調查及試驗才能得到較可靠的分析成果，因此適用於小尺度(近域)模式分析。根據上述特性並考量本計畫目的，計畫主要採用等效孔隙介質模式進行廣域分析，以評估區域之地下水變動趨勢。
