# 臺9線蘇花公路山區路段改善計畫 水文地質模式檢測及區域水資源環境影響分析

109 年 03 月份觀測月報

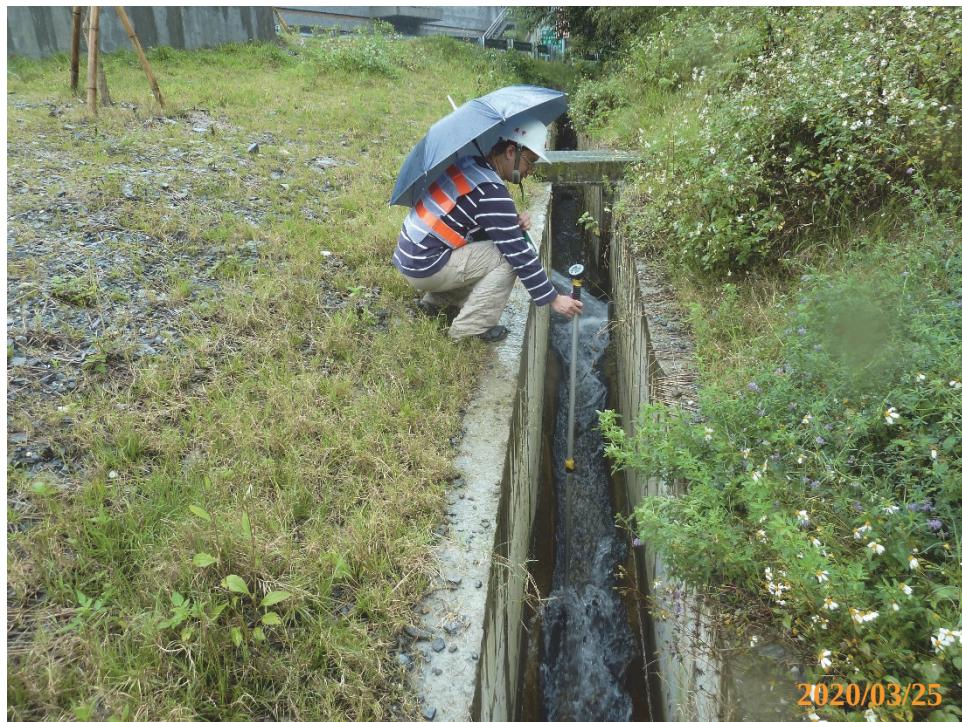
圖 3.1-1 觀音隧道北口洞口排水量以人工方式量測情形

B2 標觀音隧道已全線開挖貫通，並於 109 年 1 月 6 日通車營運，本月洞口排水量以人工方式量測(參見圖 3.1-1)，北口總排水量觀測值約為 5,234(L/min)。

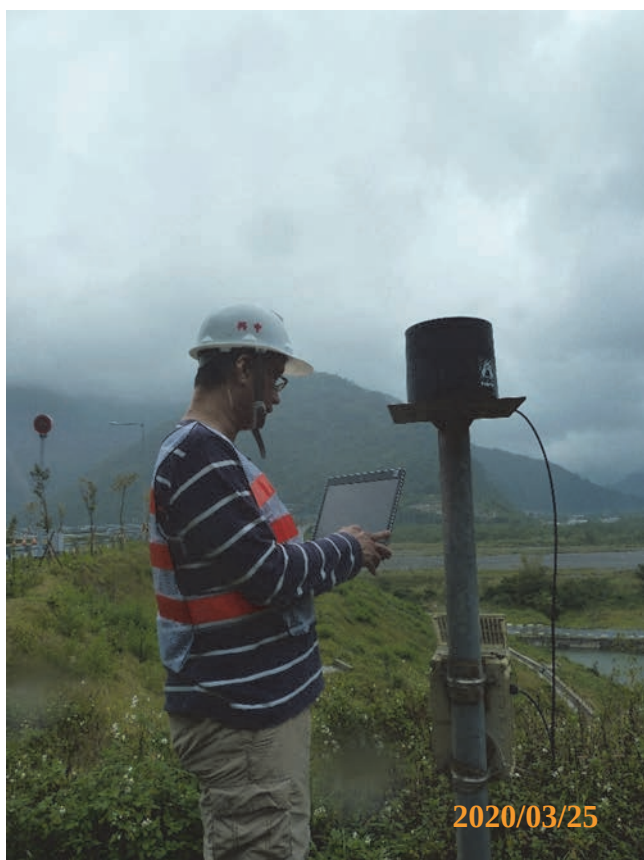
圖 3.2-1 觀音隧道北口自記式雨量站現況

本計畫 3 座自記式雨量觀測站(設備包括傾斗式雨量桶、資料記錄器，以及太陽能供電系統)分別設置於 A 標臺鐵永樂車站、B 標觀音隧道北口傾度管 SI-6 旁空地及 C 標和中之中興監造工程處旁空地，持續記錄降雨量資料。

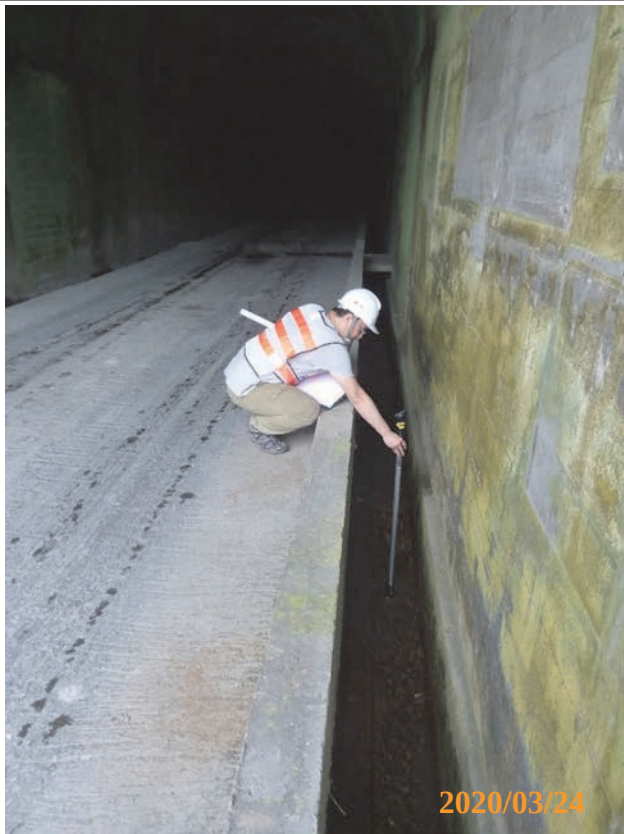
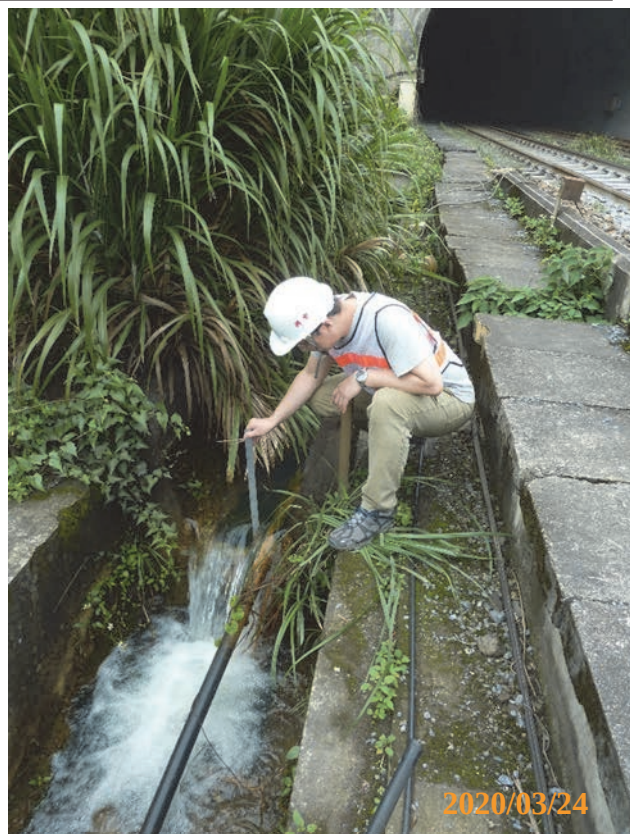
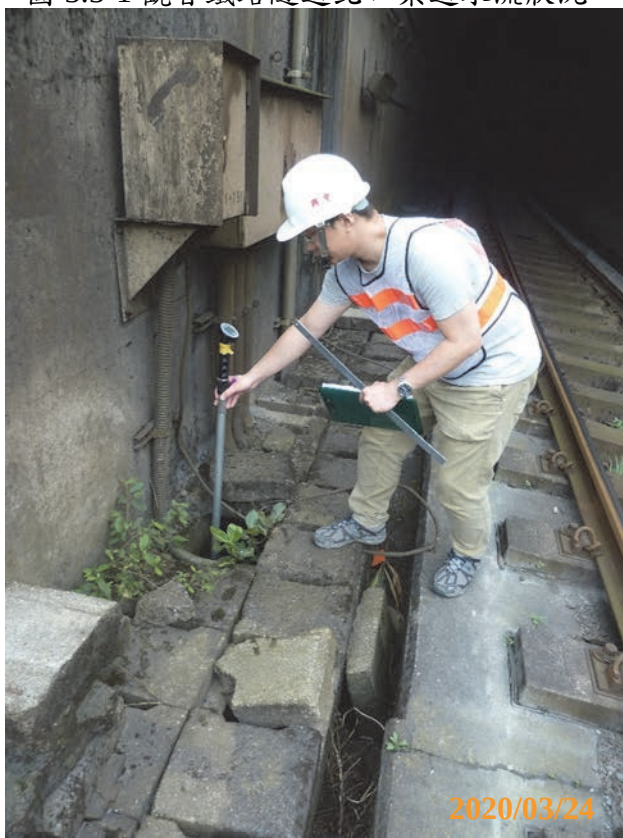
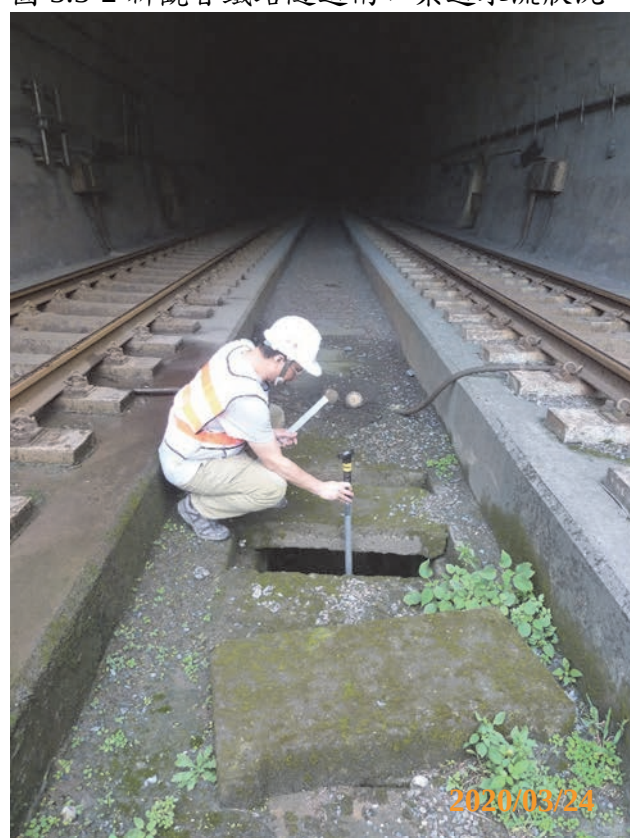
#### (2) 鐵路隧道排水量觀測結果

圖 3.3-1 觀音鐵路隧道北口渠道水流狀況

圖 3.3-2 新觀音鐵路隧道南口渠道水流狀況

圖 3.3-3 新南澳鐵路隧道北口渠道水流狀況

圖 3.3-4 新和平鐵路隧道北口渠道水流狀況

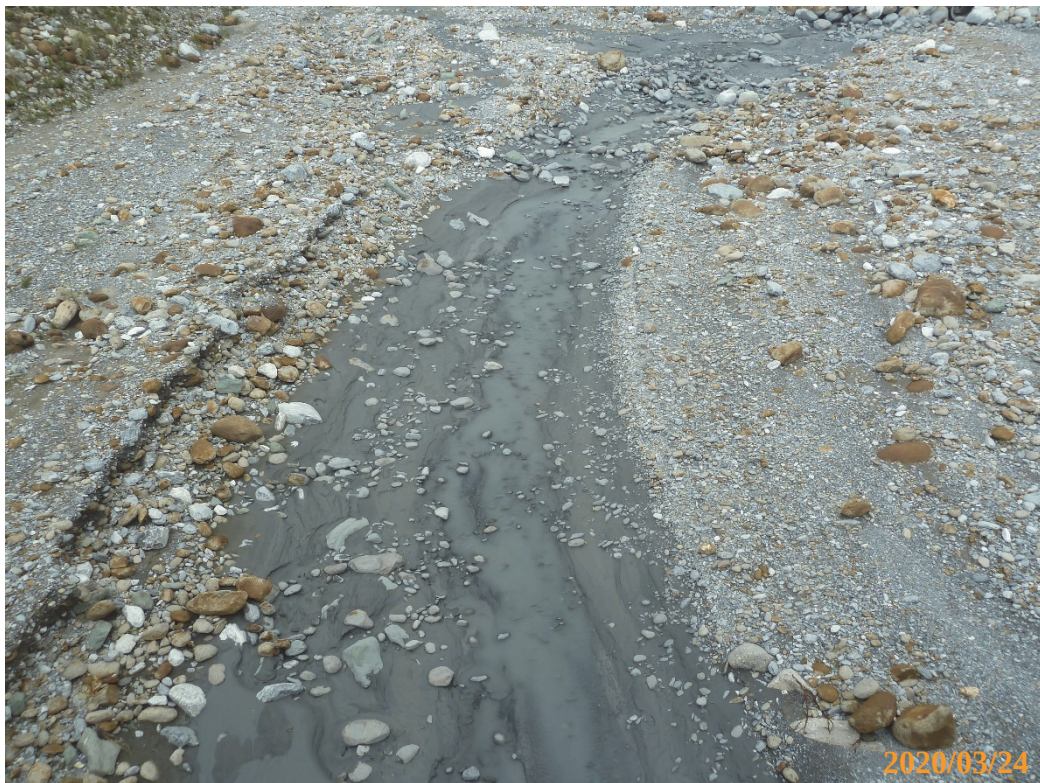
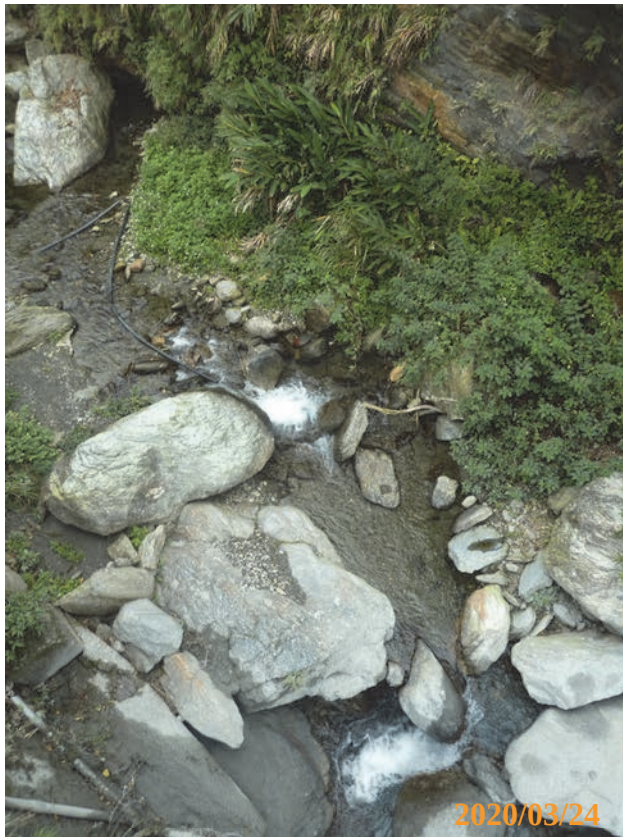
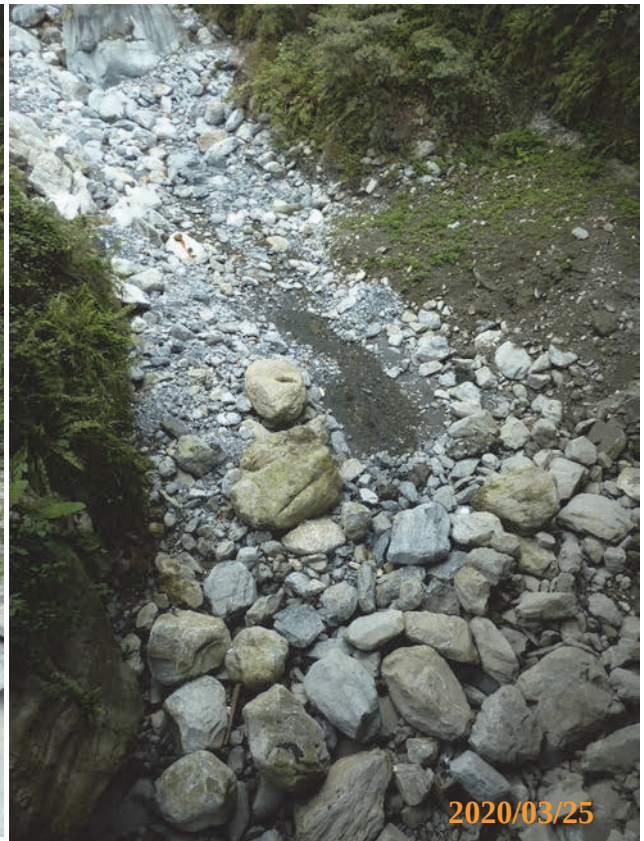
本計畫自記式河川流量觀測儀器(設備包括雷達波水位計、電波表面流速計、資料蒐集器，以及太陽能供電系統)乃安裝於本計畫沿線之圳頭溪、東澳北溪、鼓音溪、大清水溪(良里溪)及清水溪等5條河川之跨河橋，以每10分鐘一次之觀測頻率記讀河川流速及水位高度，再進一步推估河川流量。

圖 3.4-1 大清水溪流量站流況

圖 3.4-2 鼓音溪流量站流況

圖 3.4-3 清水溪流量站流況

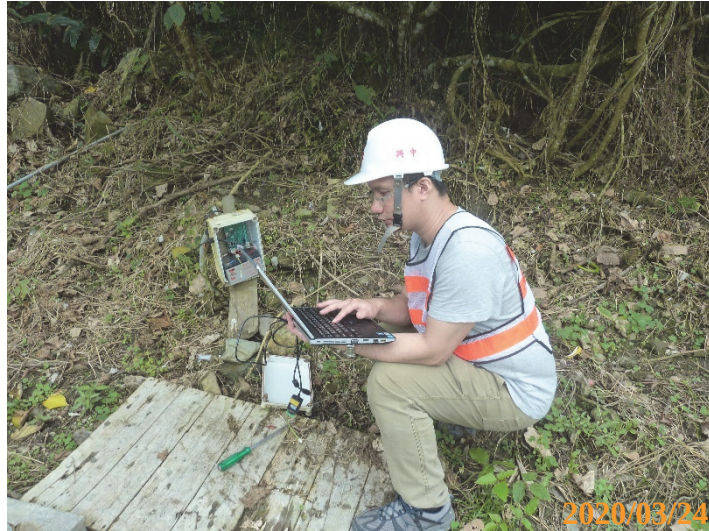
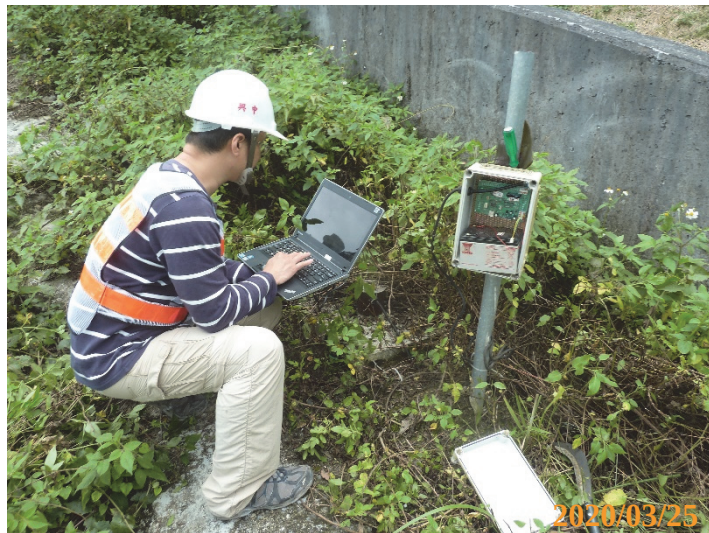
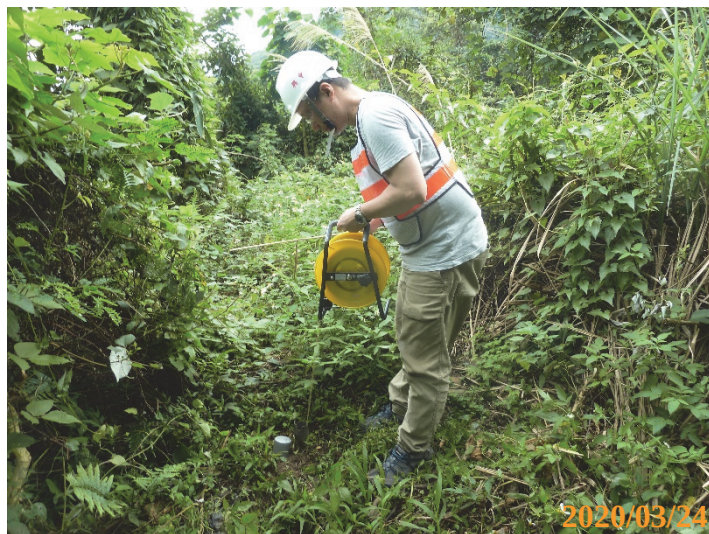
本計畫所增設之 12 座地下水位觀測井水位資料如表 3.5-10 所示，惟其中 BT-01、BT-02、BH-01 及 BH-02 自記式水位計之水位資料，根據第五次契約變更書期程，該 4 座自記式水位計水位之量測工作執行至 107 年 10 月止。其餘地下水位觀測井現場資料下載讀取作業參見圖 3.5-1~圖 3.5-2。至於設計階段堪用之既有地下水位井觀測結果則彙整如表 3.5-11，既有地下水位井量測作業狀況參見圖 3.5-3。

圖 3.5-1 BH-06 自記式水位觀測井資料下載作業情形

圖 3.5-2 BT-04 自記式水位觀測井資料下載作業情形

圖 3.5-3 PB-06 地下水位井現場量測作業情形
