台86線

24號橋地震災損橋梁復建 及耐震補強工程

交通部公路總局
第五區養護工程處

車載試驗分析

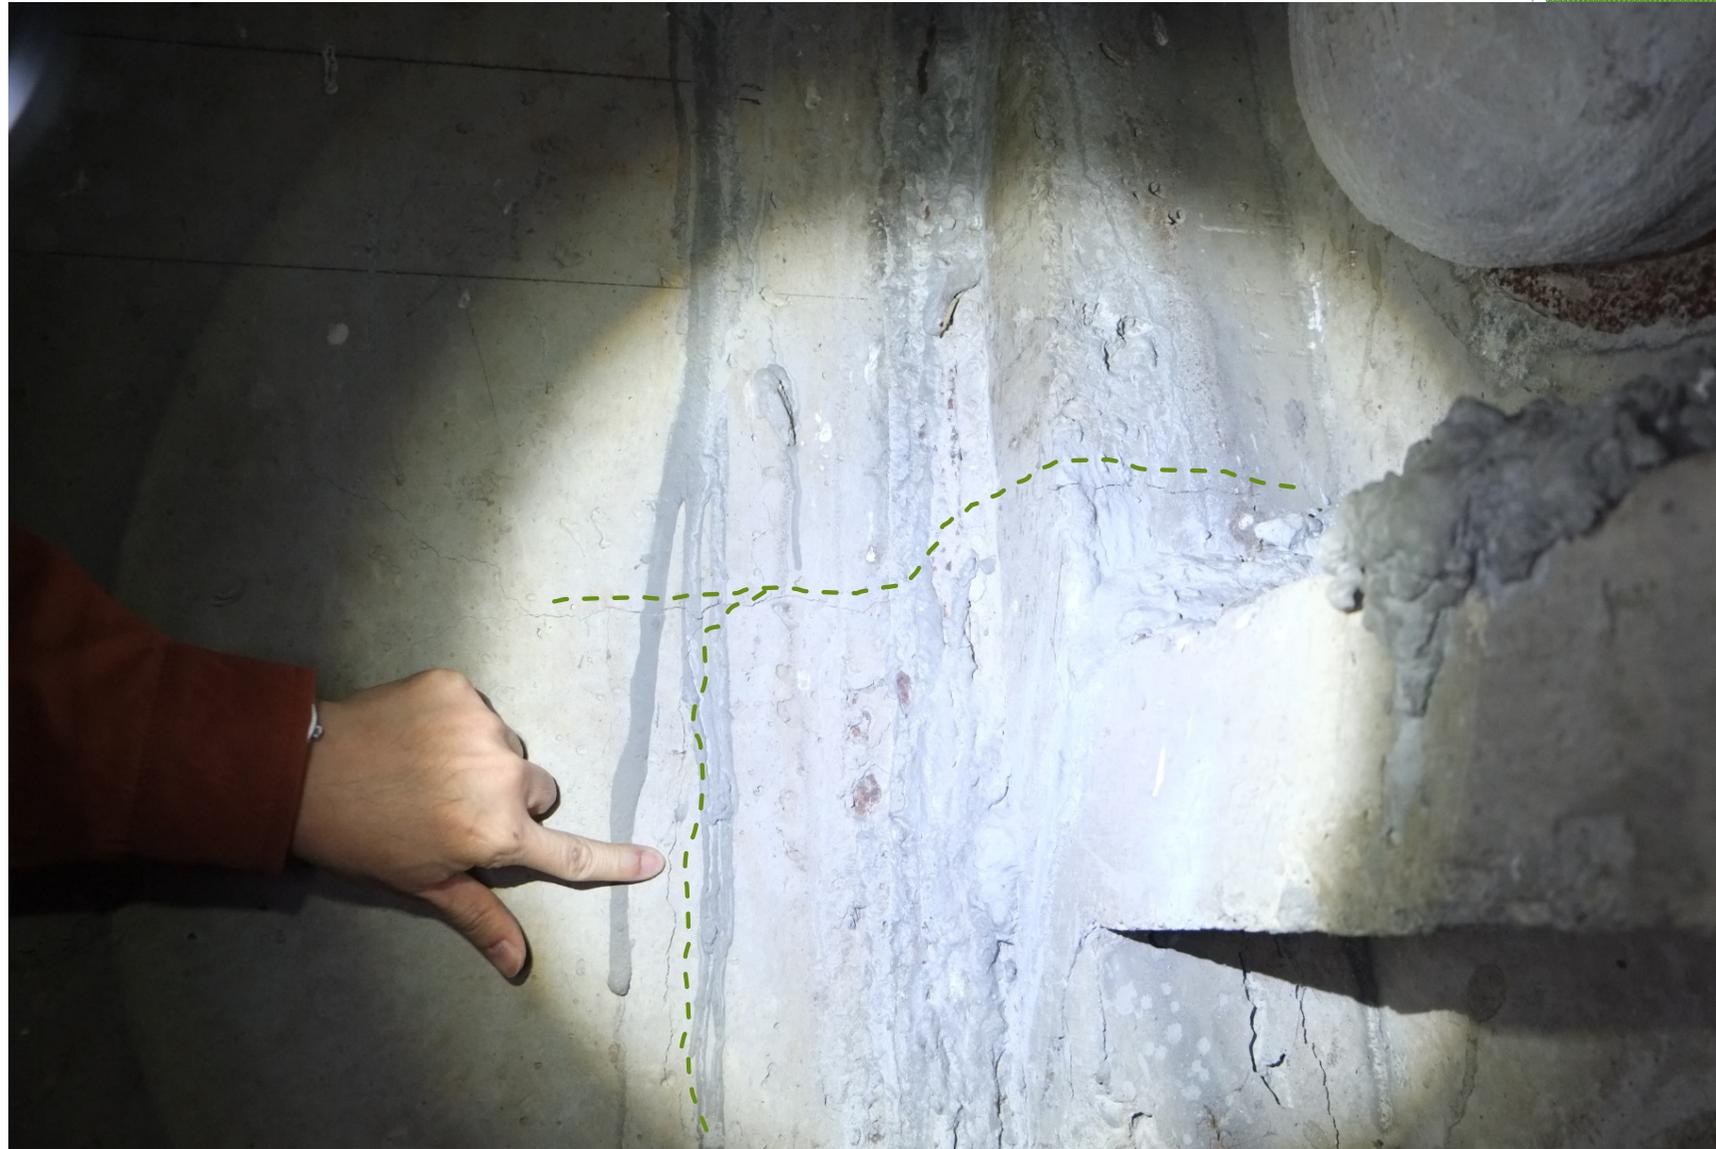
預力端錨座裂縫檢視

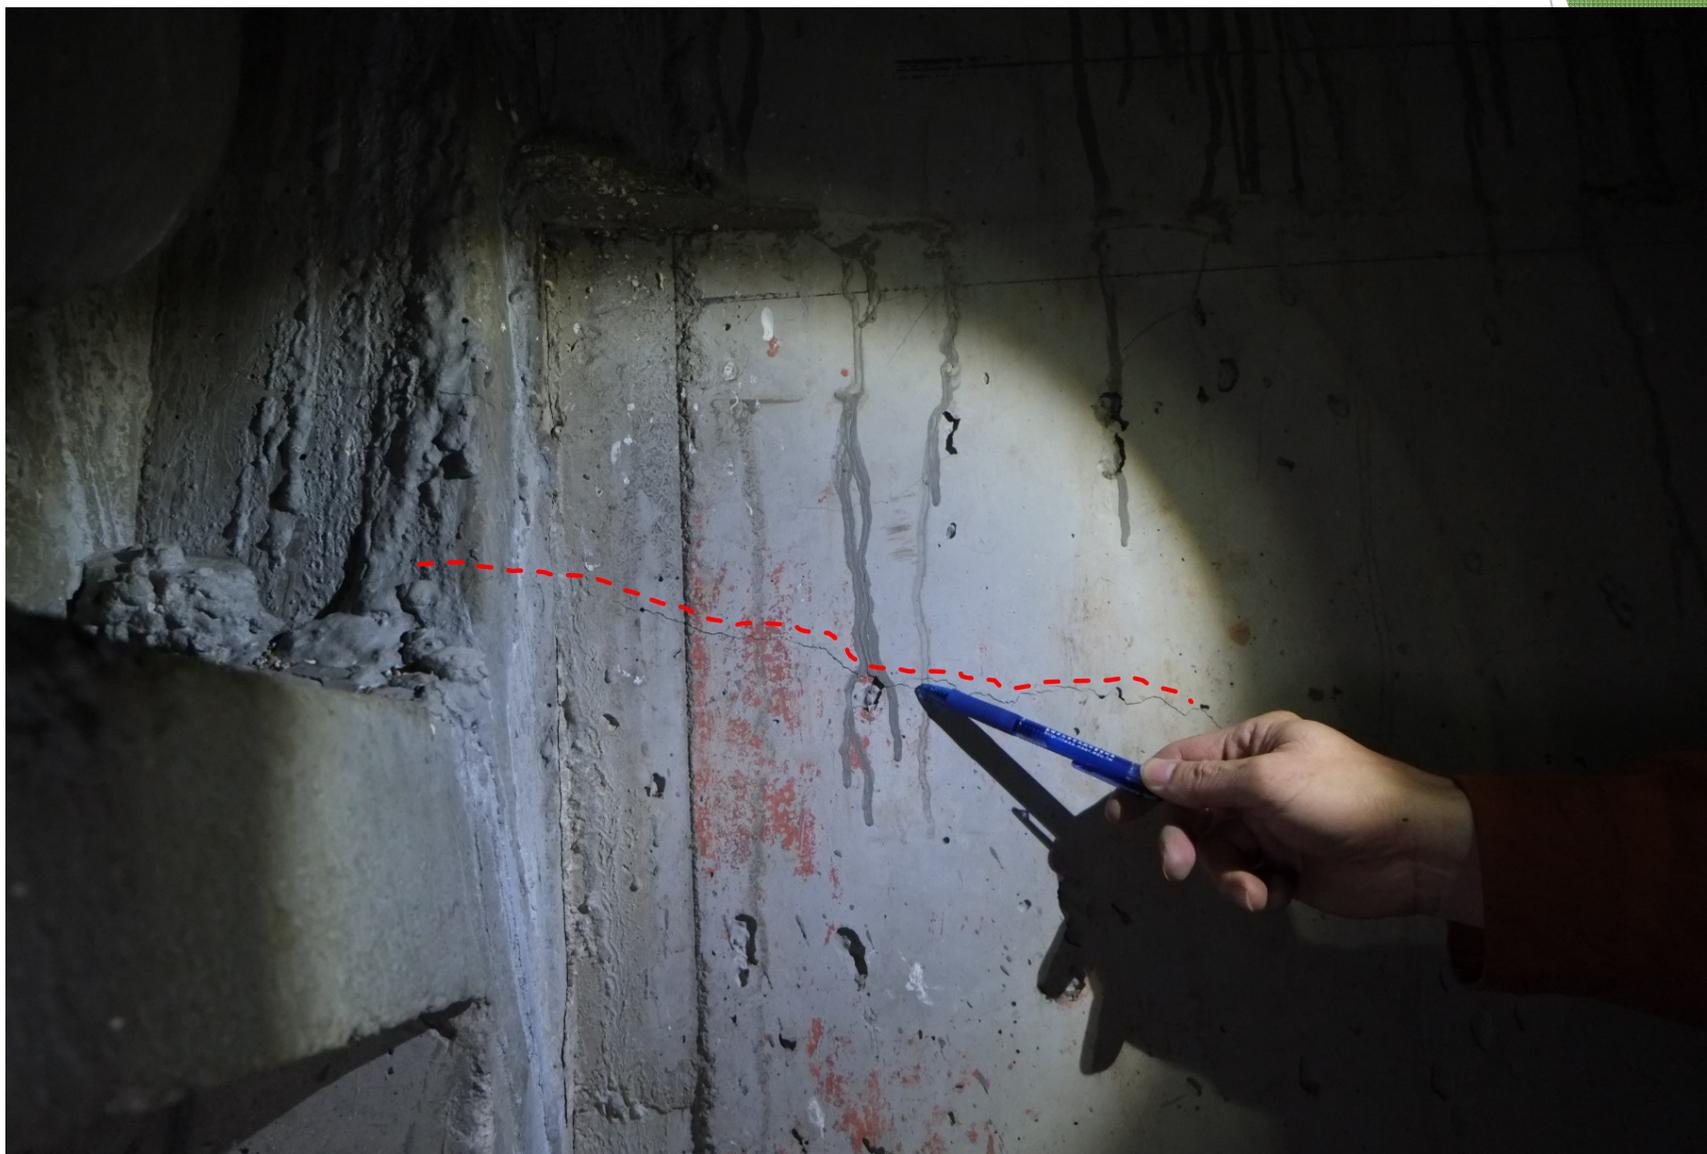
預力端錨座裂縫檢視

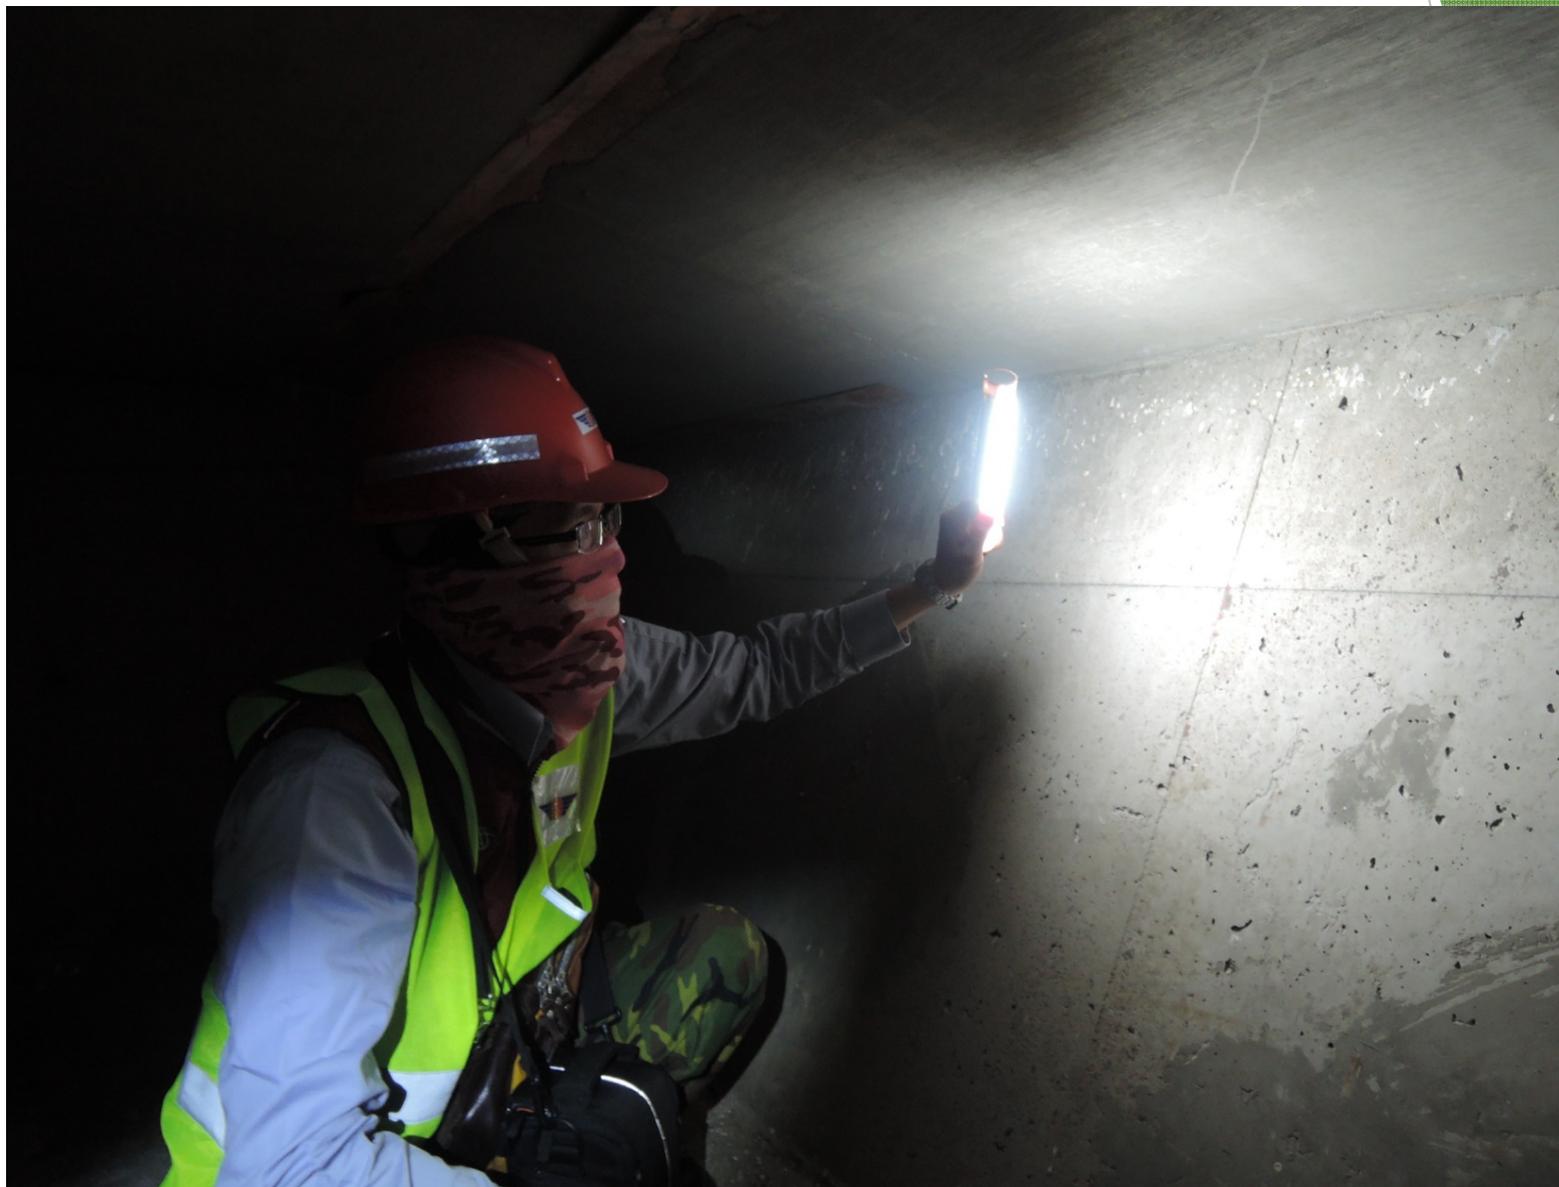
箱梁內裂縫檢視

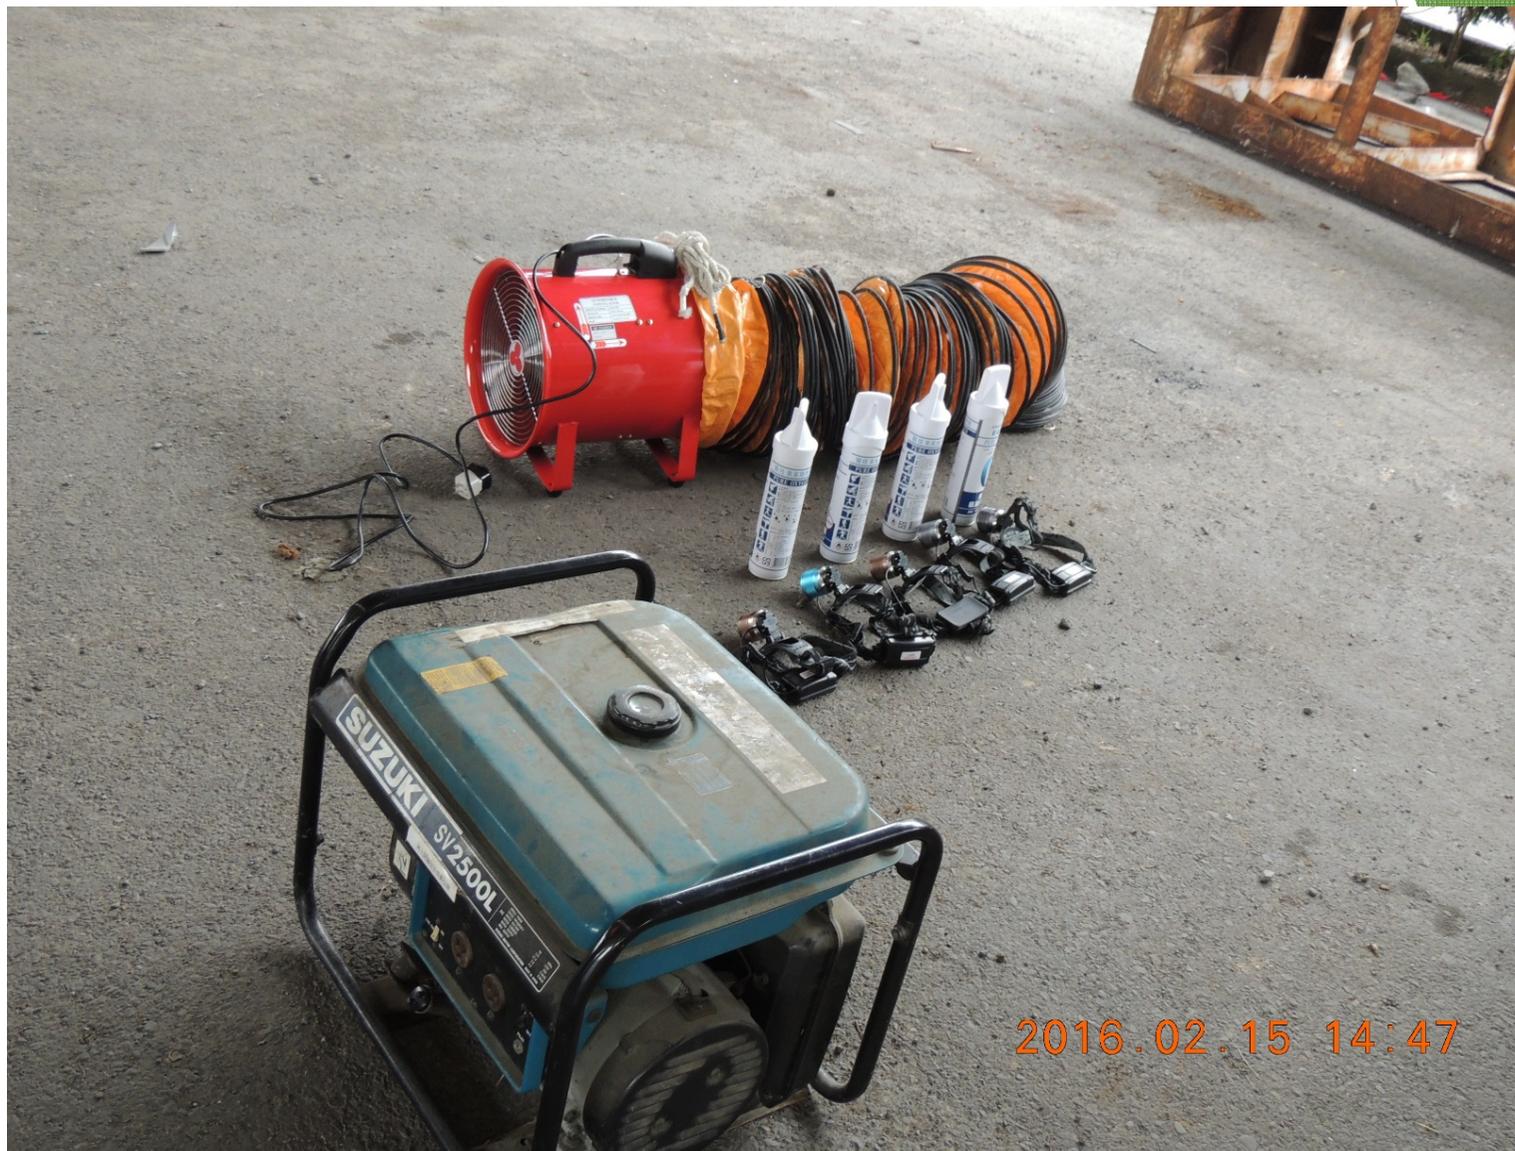
箱梁內檢測通風設備及氧氣瓶

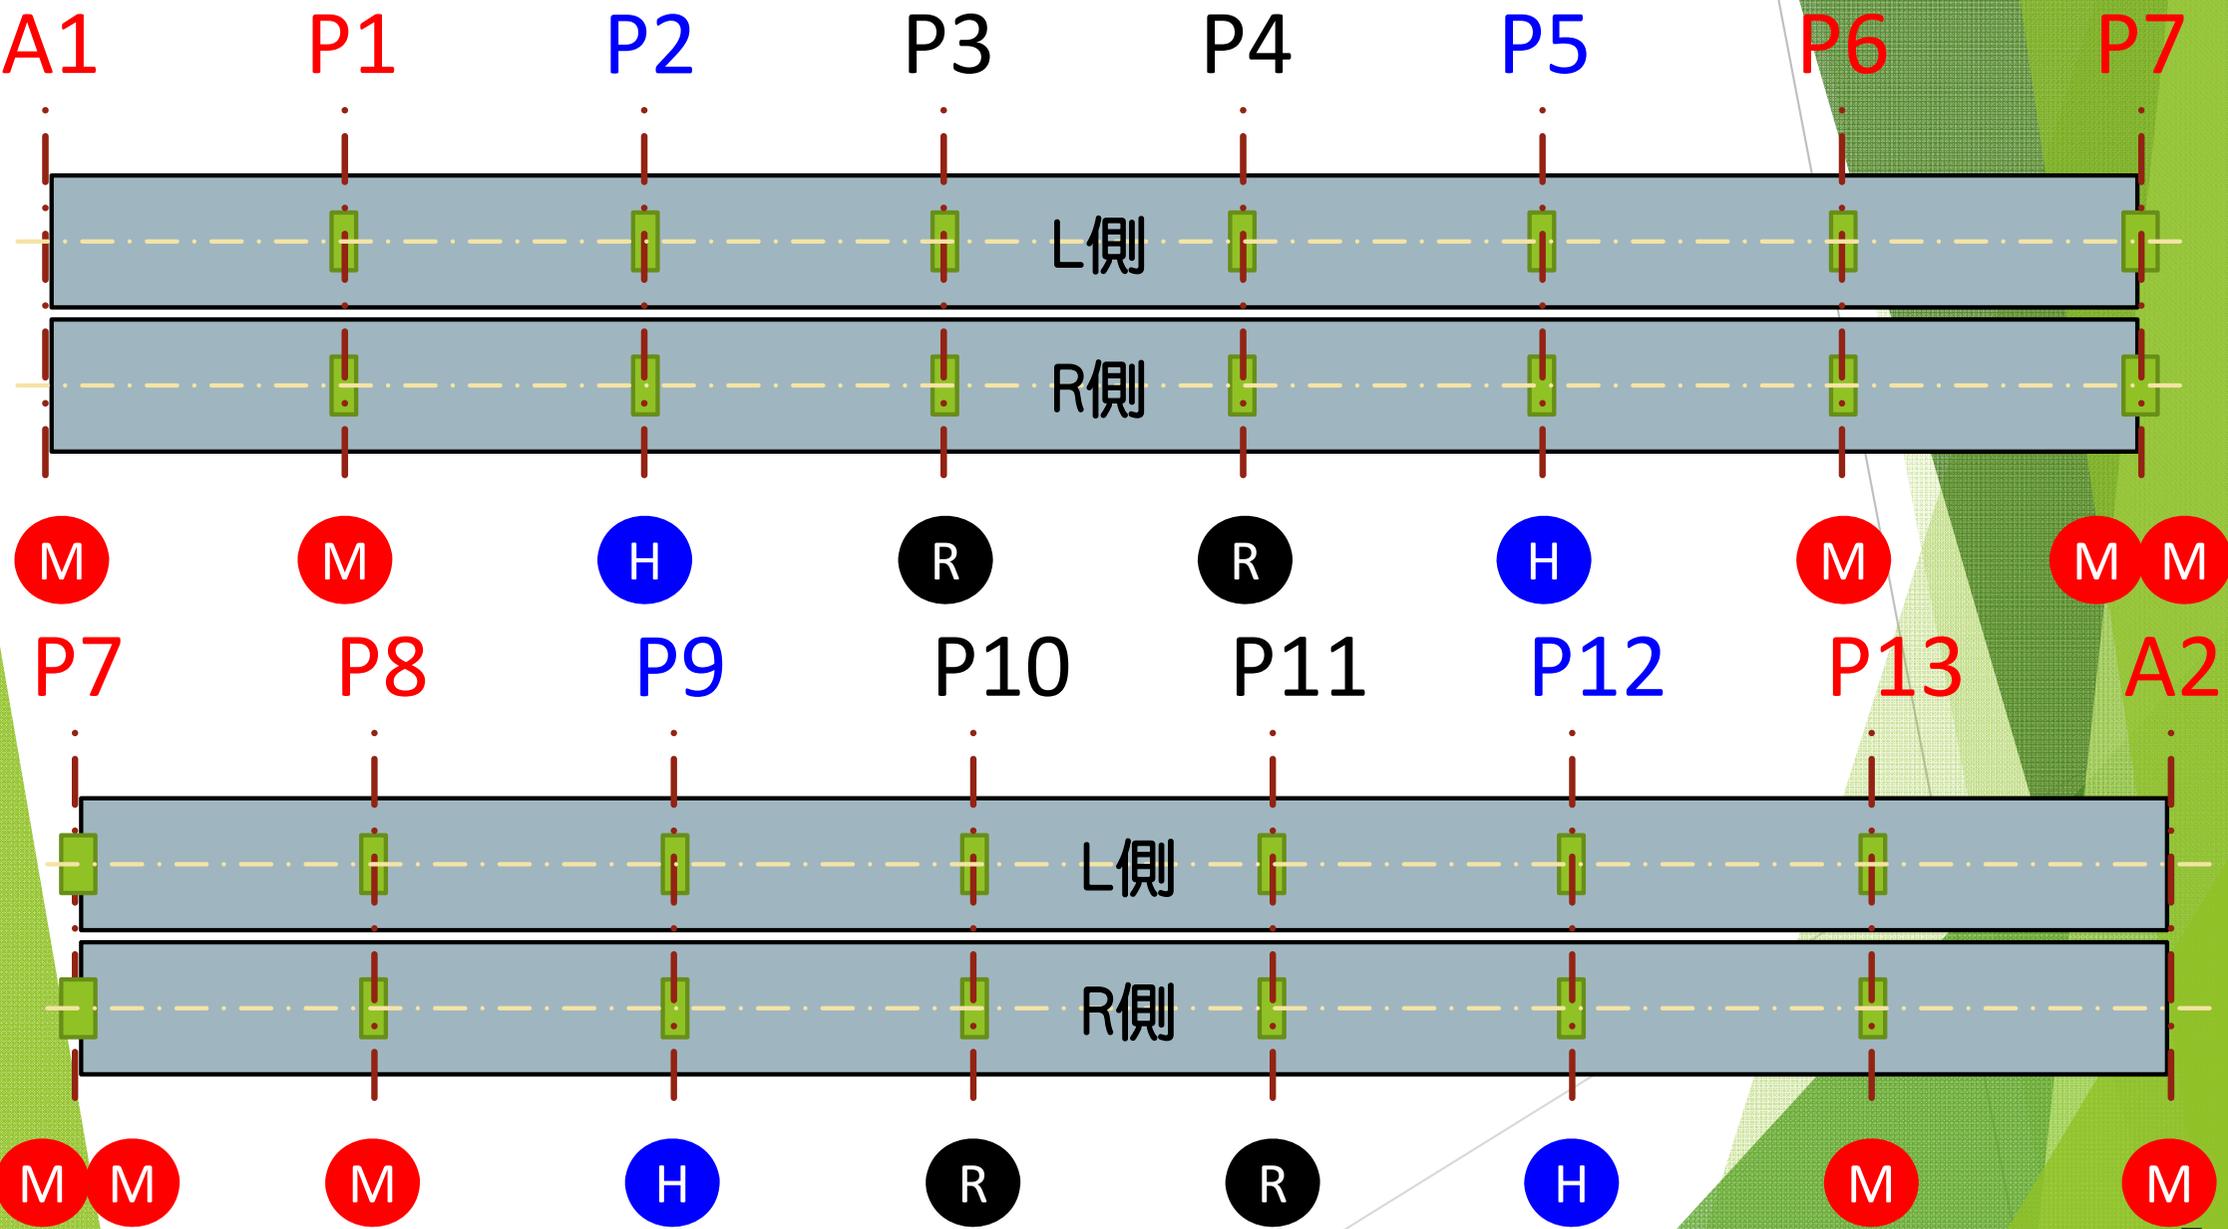
24號橋為分別為2個7跨連續的逐跨架設工法橋梁。
 橋總長為555m。民國85年完成設計，88年竣工。

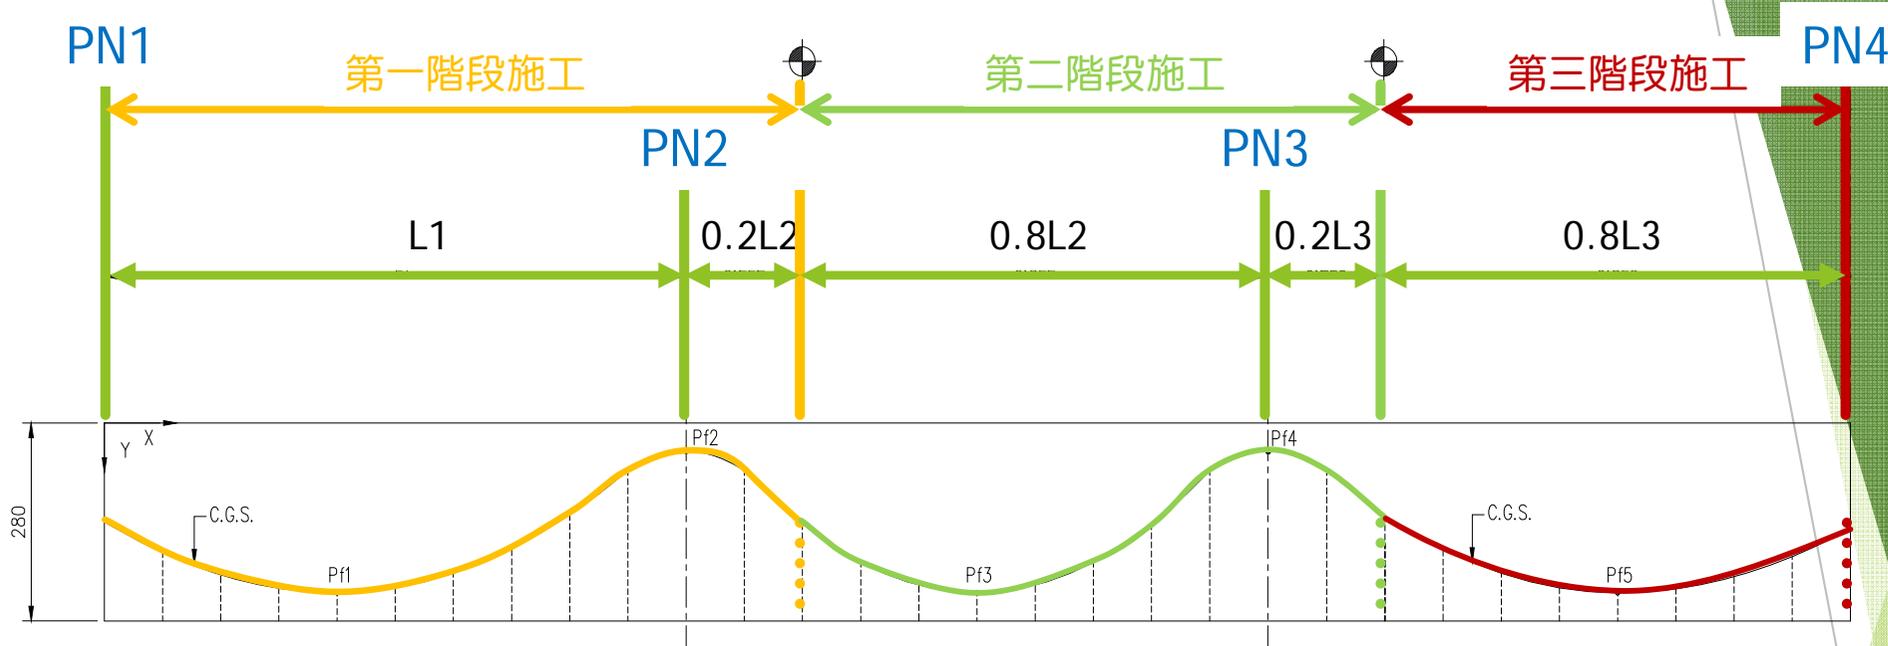
逐跨架設工法介紹

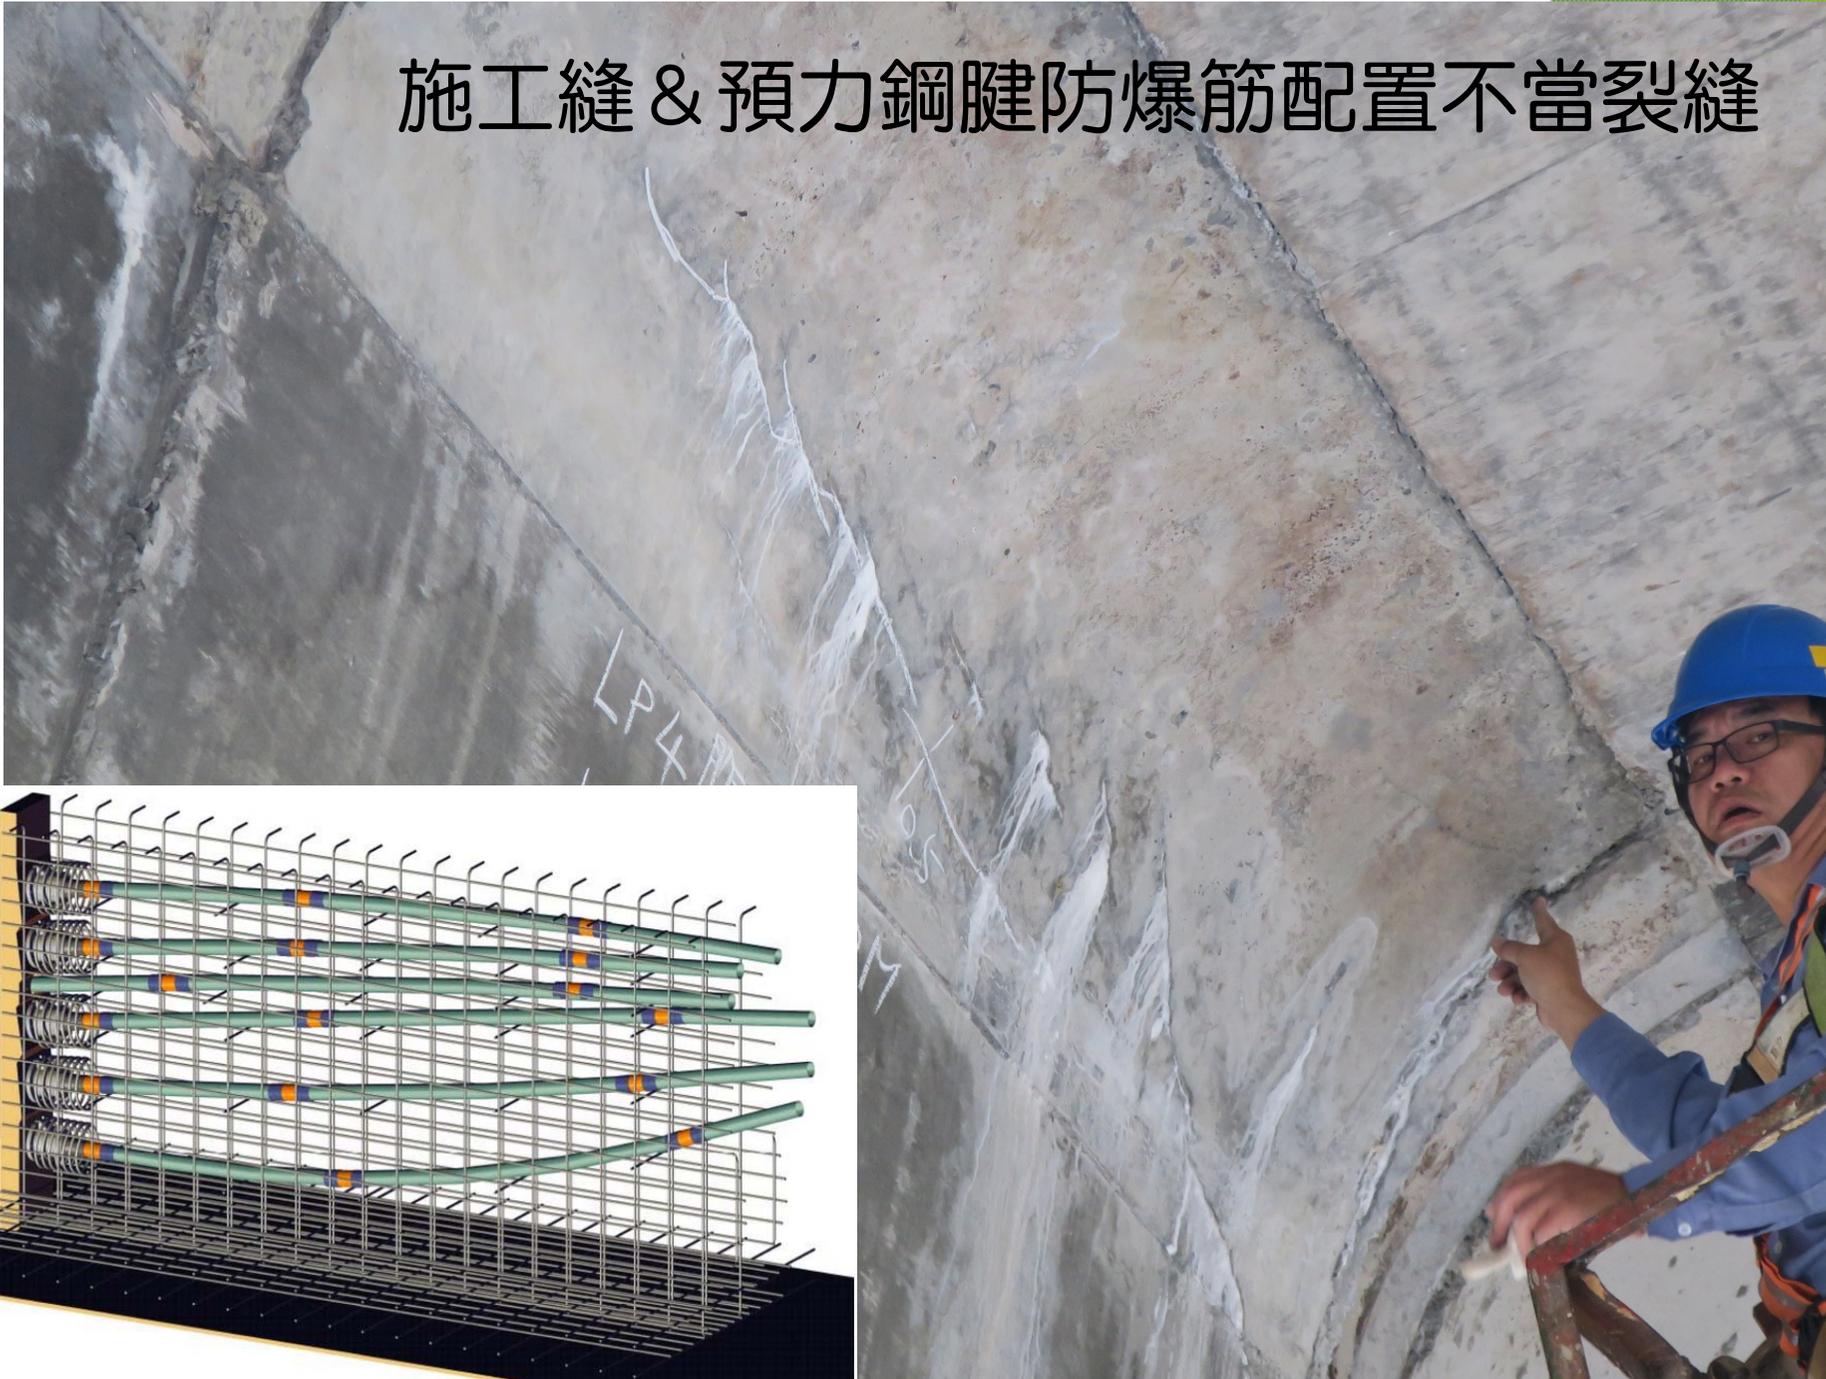
施工縫 & 預力鋼腱防爆筋配置不當裂縫

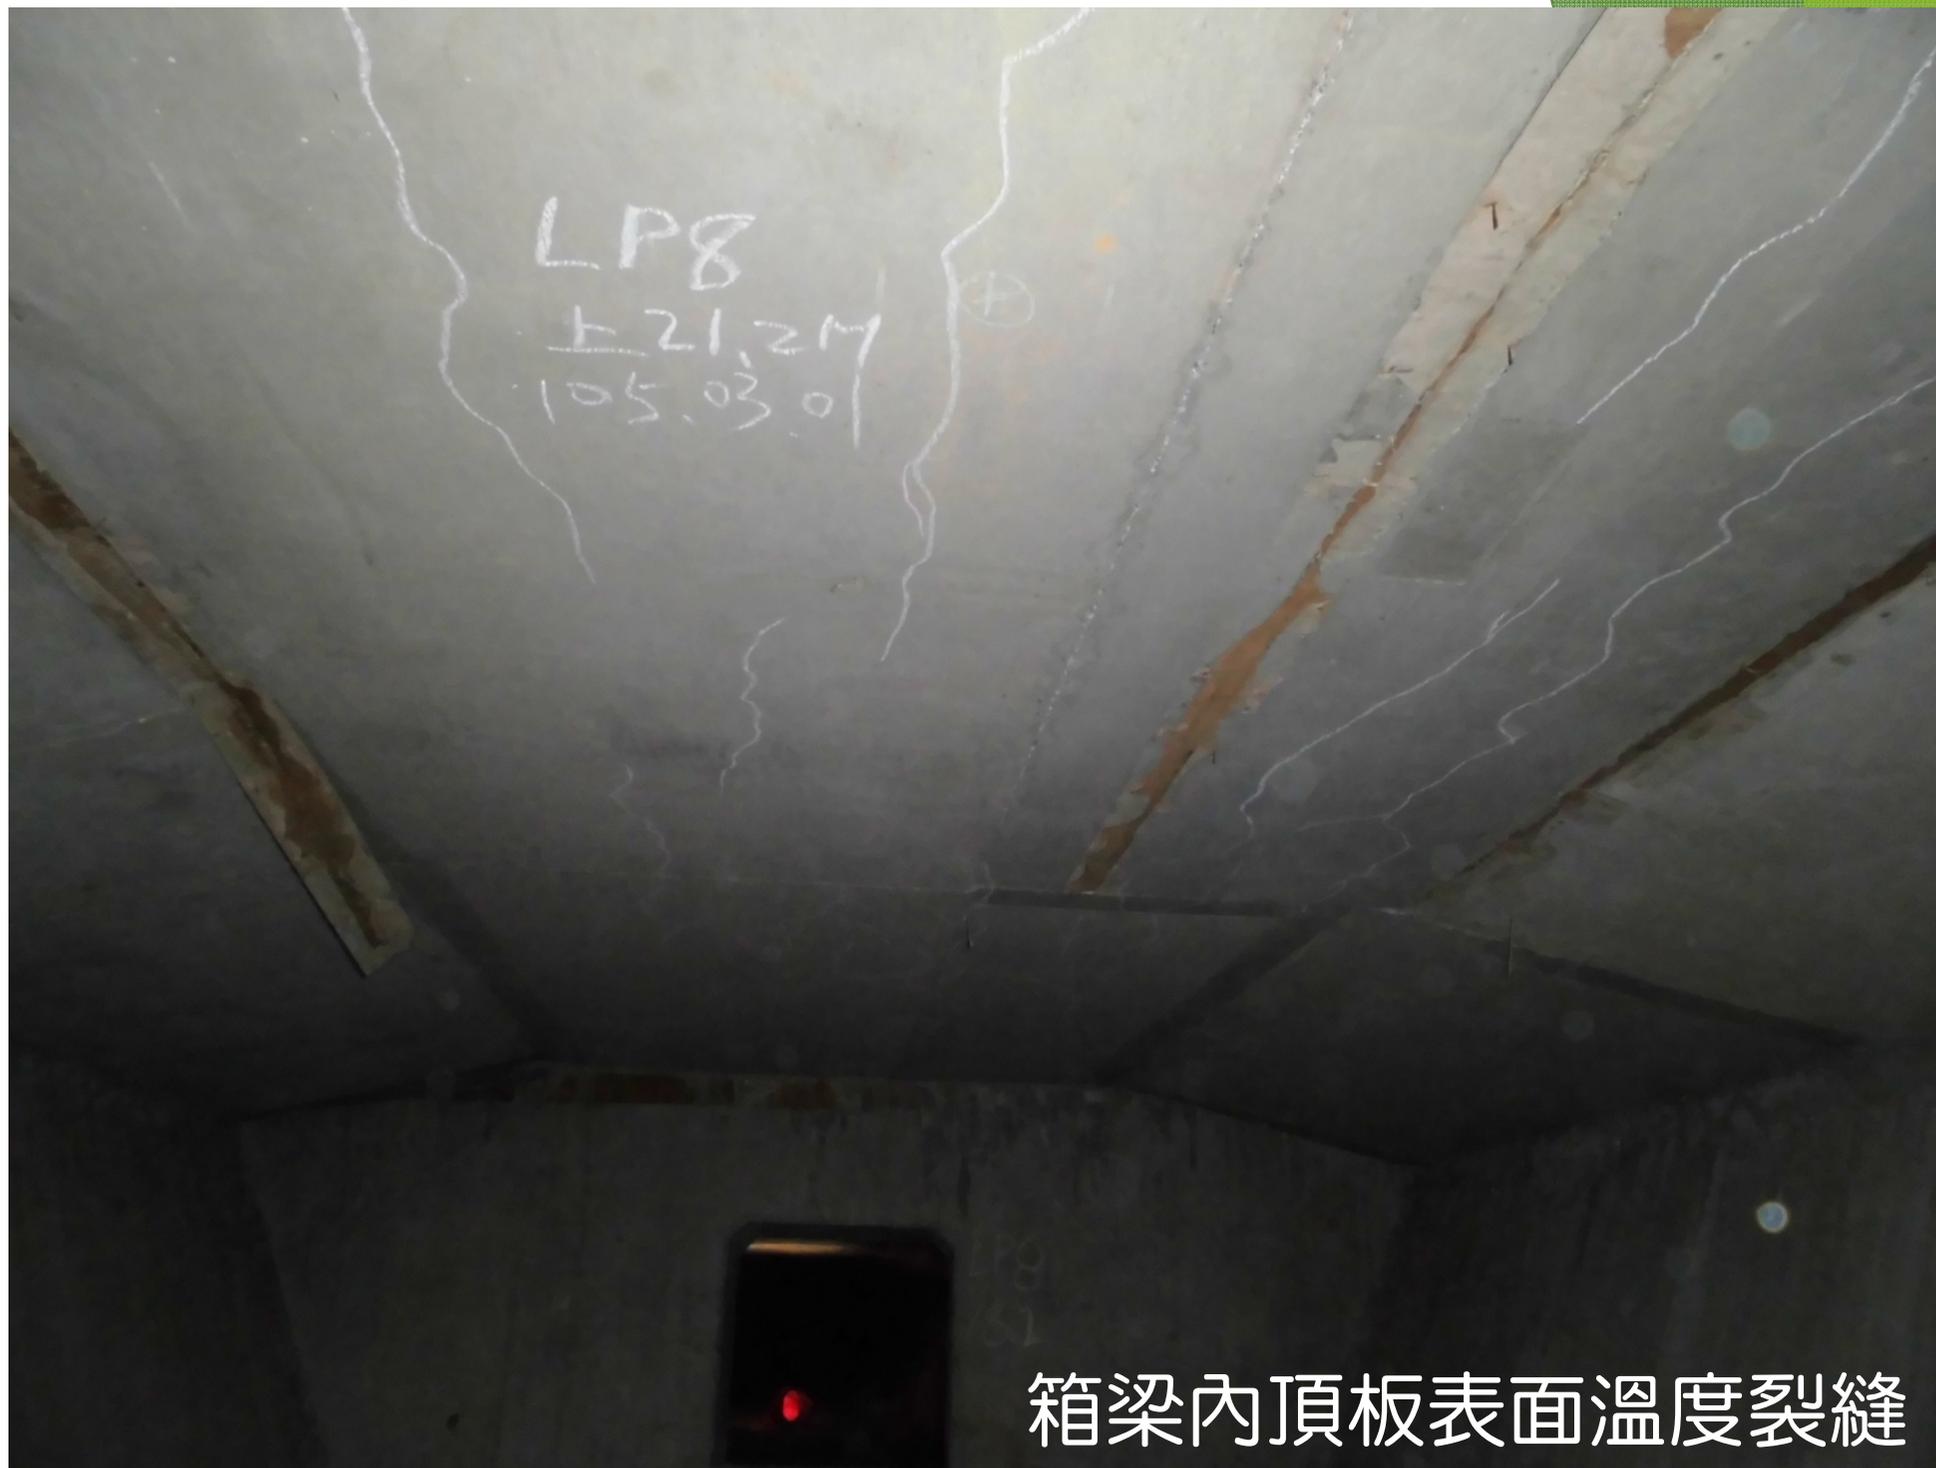
施工縫 & 預力鋼腱防爆筋配置不當裂縫

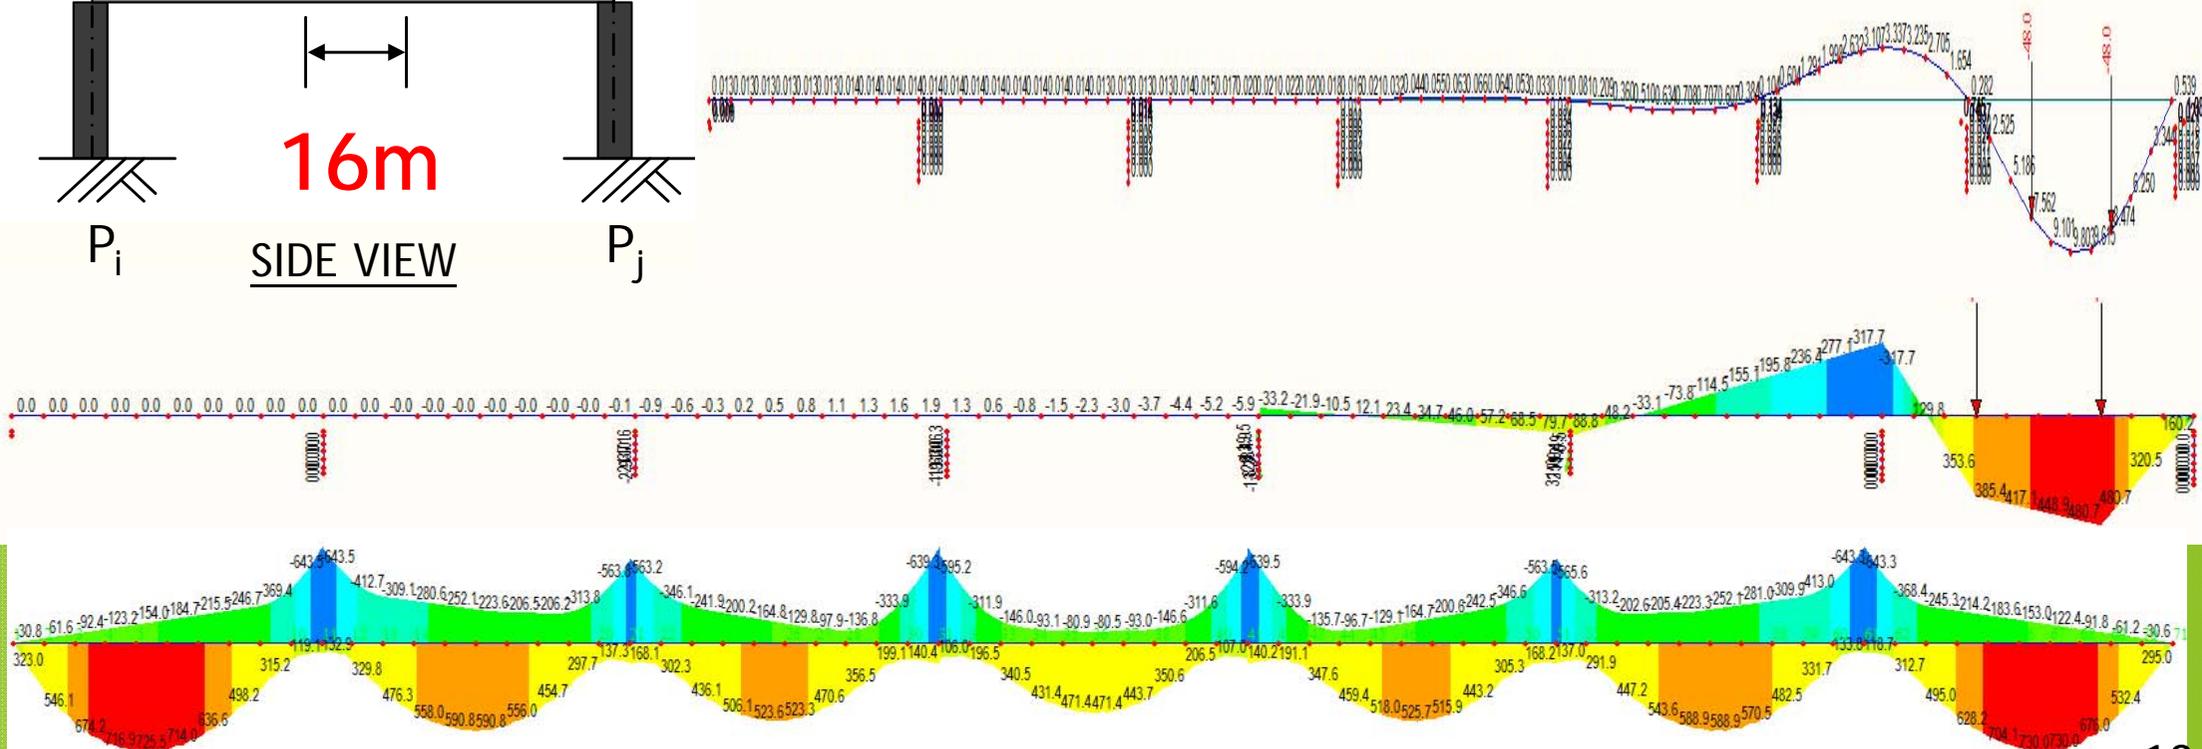
Case 1 - 彎矩比較 (tf-m)

| 跨徑位置 | RP4~RP5 | RP5~RP6 | RP6~RP7 |
| Case 1 | | | 480.7 |
| 規範活載 | | | 730.0 |
| 百分比 | | | 65.8 % |

最大變形 = 9.8 mm

| 車載擺法 | 圖形示意 | 車載重 | 車載比 (規範, %) | Δ_{\max} (mm) | M_{\max} (規範比, %) | $\sigma_{T\max}$ (kgf/cm ²) |
|---|--|---|---|---|---|--|
| PR6~RP7 | | 96 tf (車距12 m) | 66.3 | 9.8 | 65.8 | 15.1 |

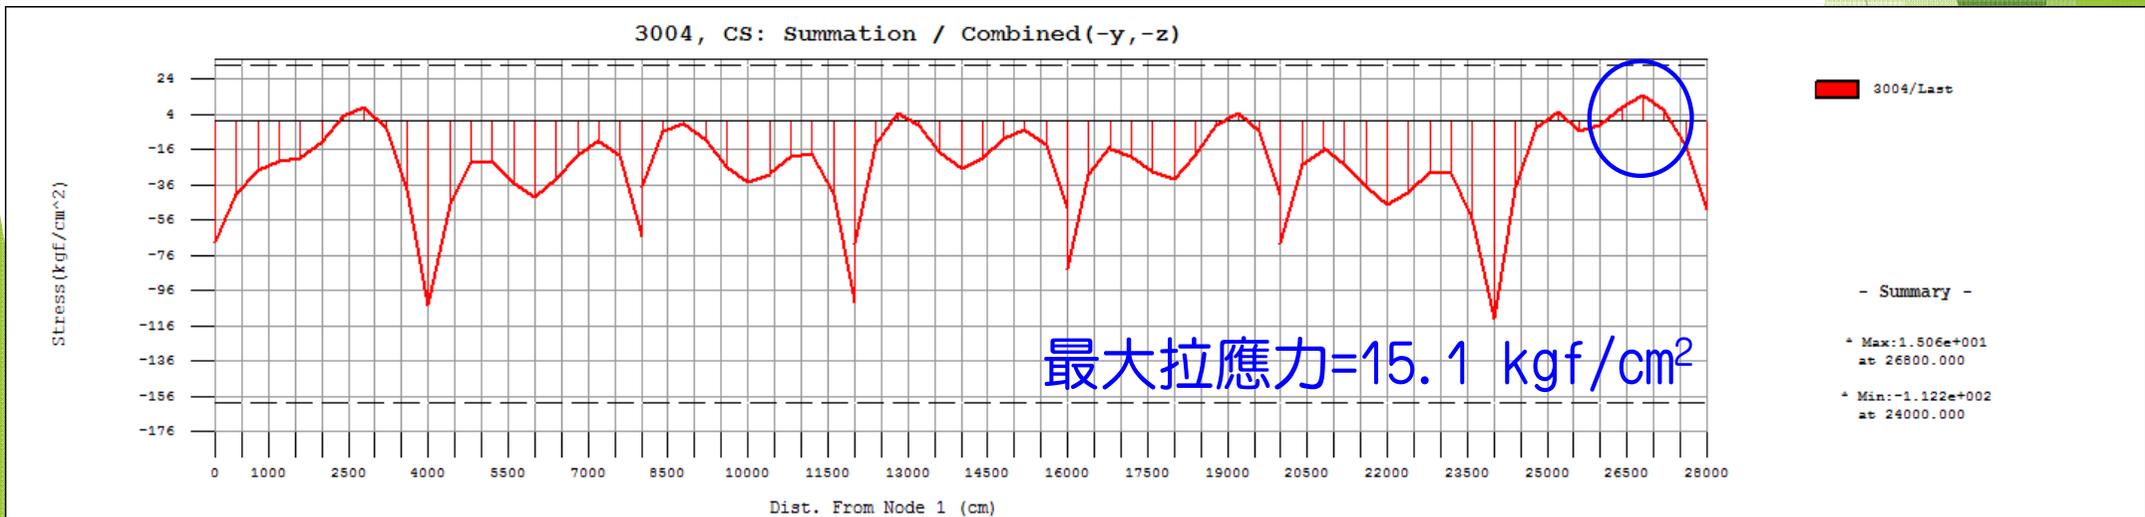
Case 1 主梁底板應力圖

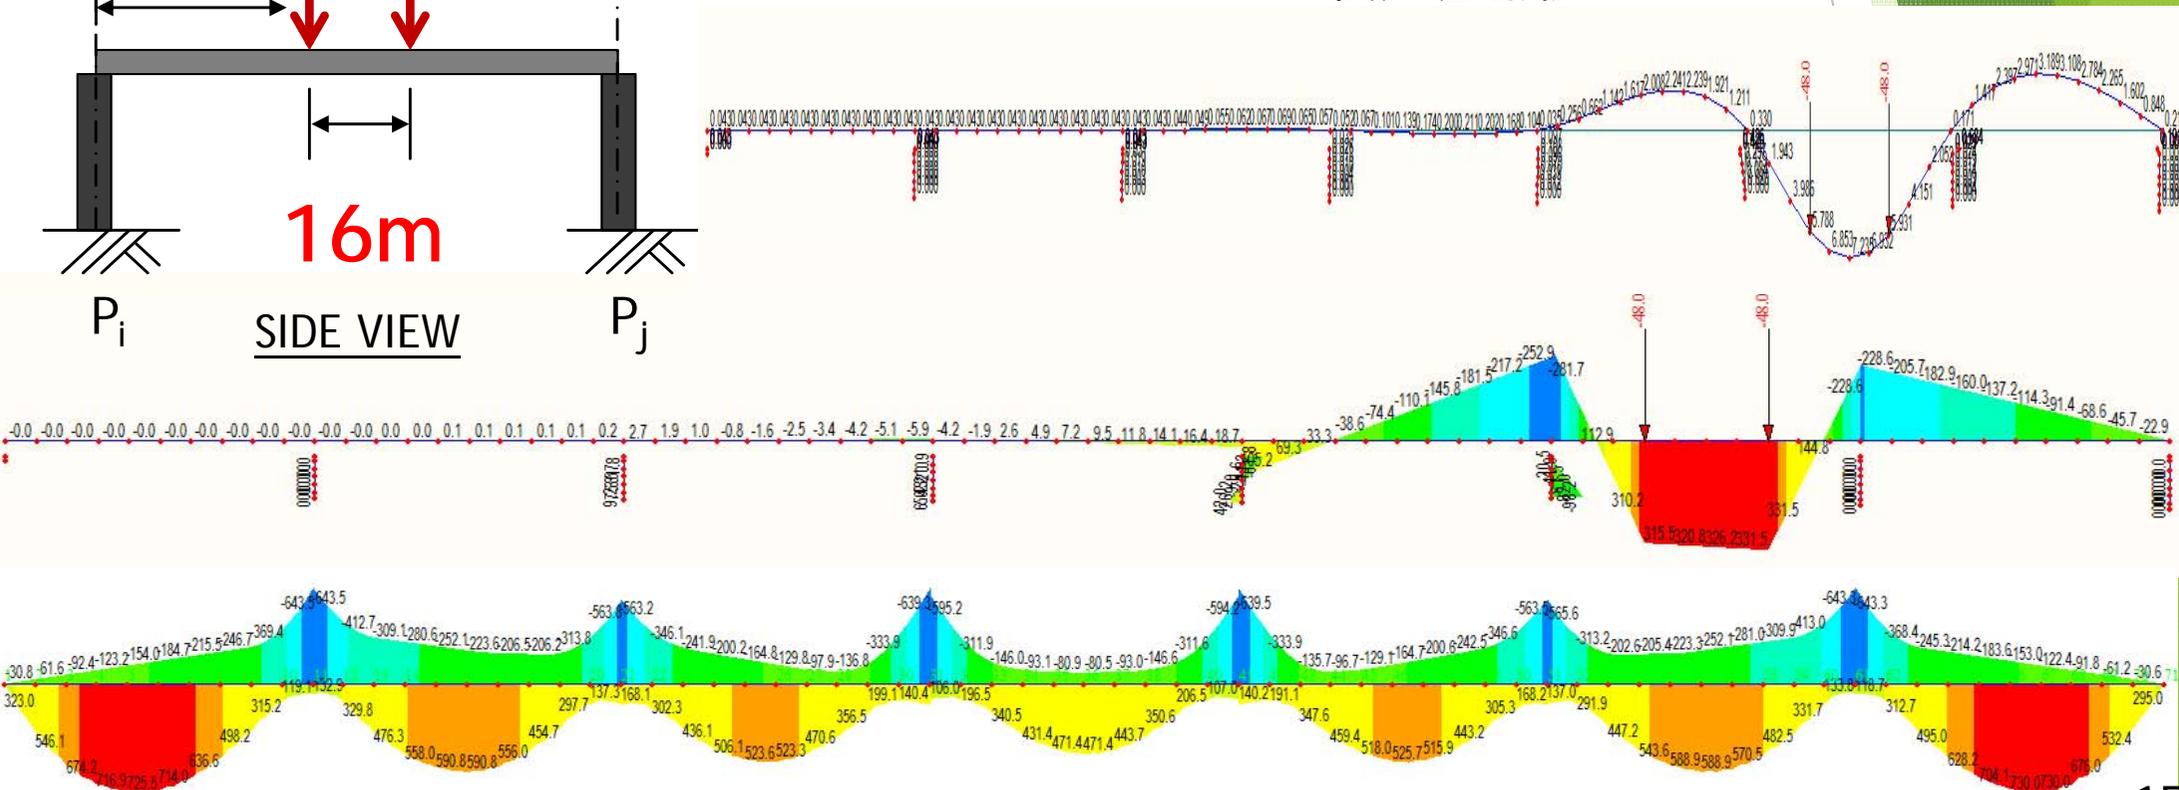
Case 2 - 彎矩比較 (tf-m)

| 跨徑位置 | RP4~RP5 | RP5~RP6 | RP6~RP7 |
| Case 2 | | 311.5 | |
| 規範活載 | | 588.9 | |
| 百分比 | | 52.9% | |

最大變形=7.2mm

| 車載擺法 | 圖形示意 | 車載重 | 車載比 (規範, %) | Δ_{\max} (mm) | M_{\max} (規範比, %) | $\sigma_{T\max}$ (kgf/cm ²) |
|---|--|---|---|---|---|--|
| PR5~RP6 | | | 66.3 | 7.2 | 52.9 | 8.2 |

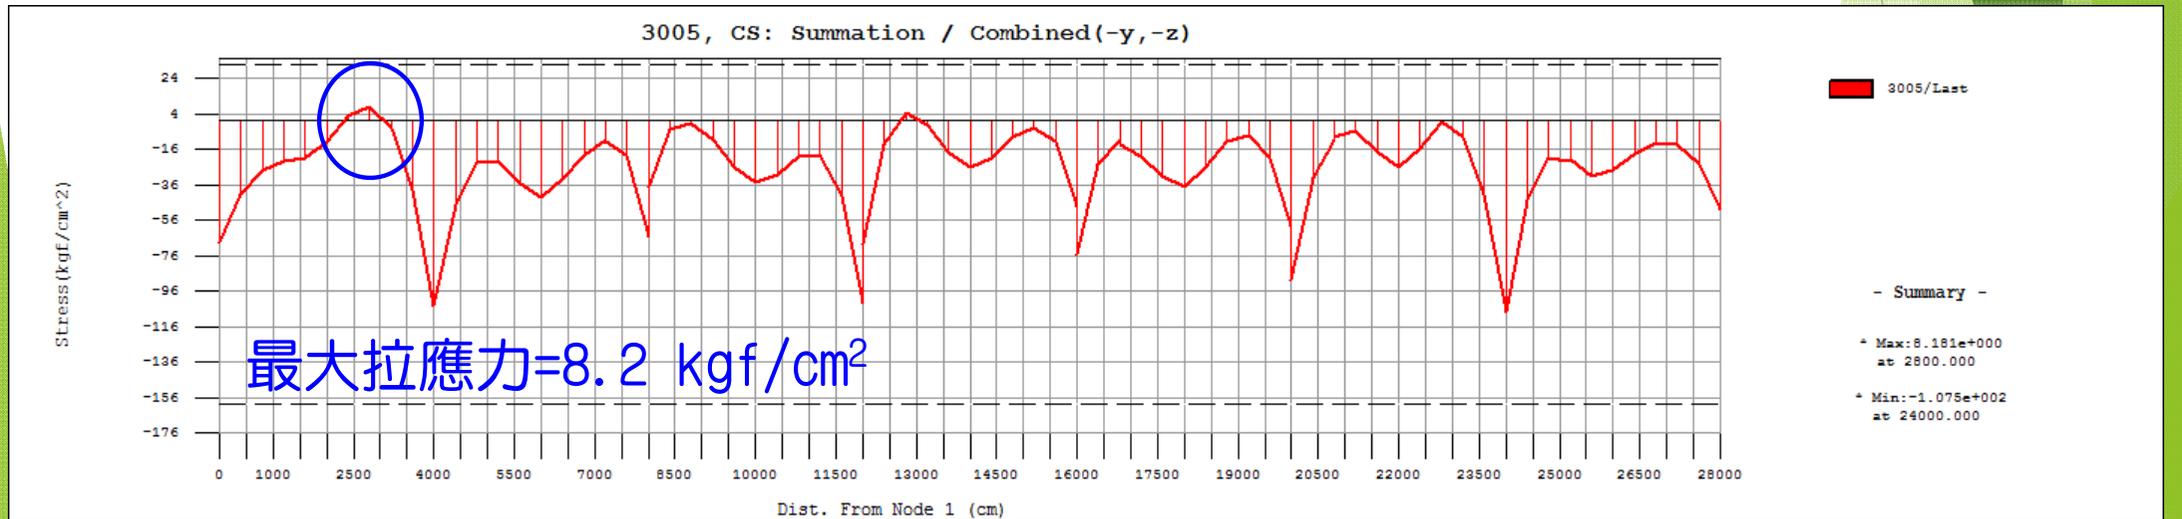
Case 2 主梁底板應力圖
