台86線

24號橋地震災損橋梁復建 及耐震補強工程

交通部公路總局
第五區養護工程處

車載試驗分析

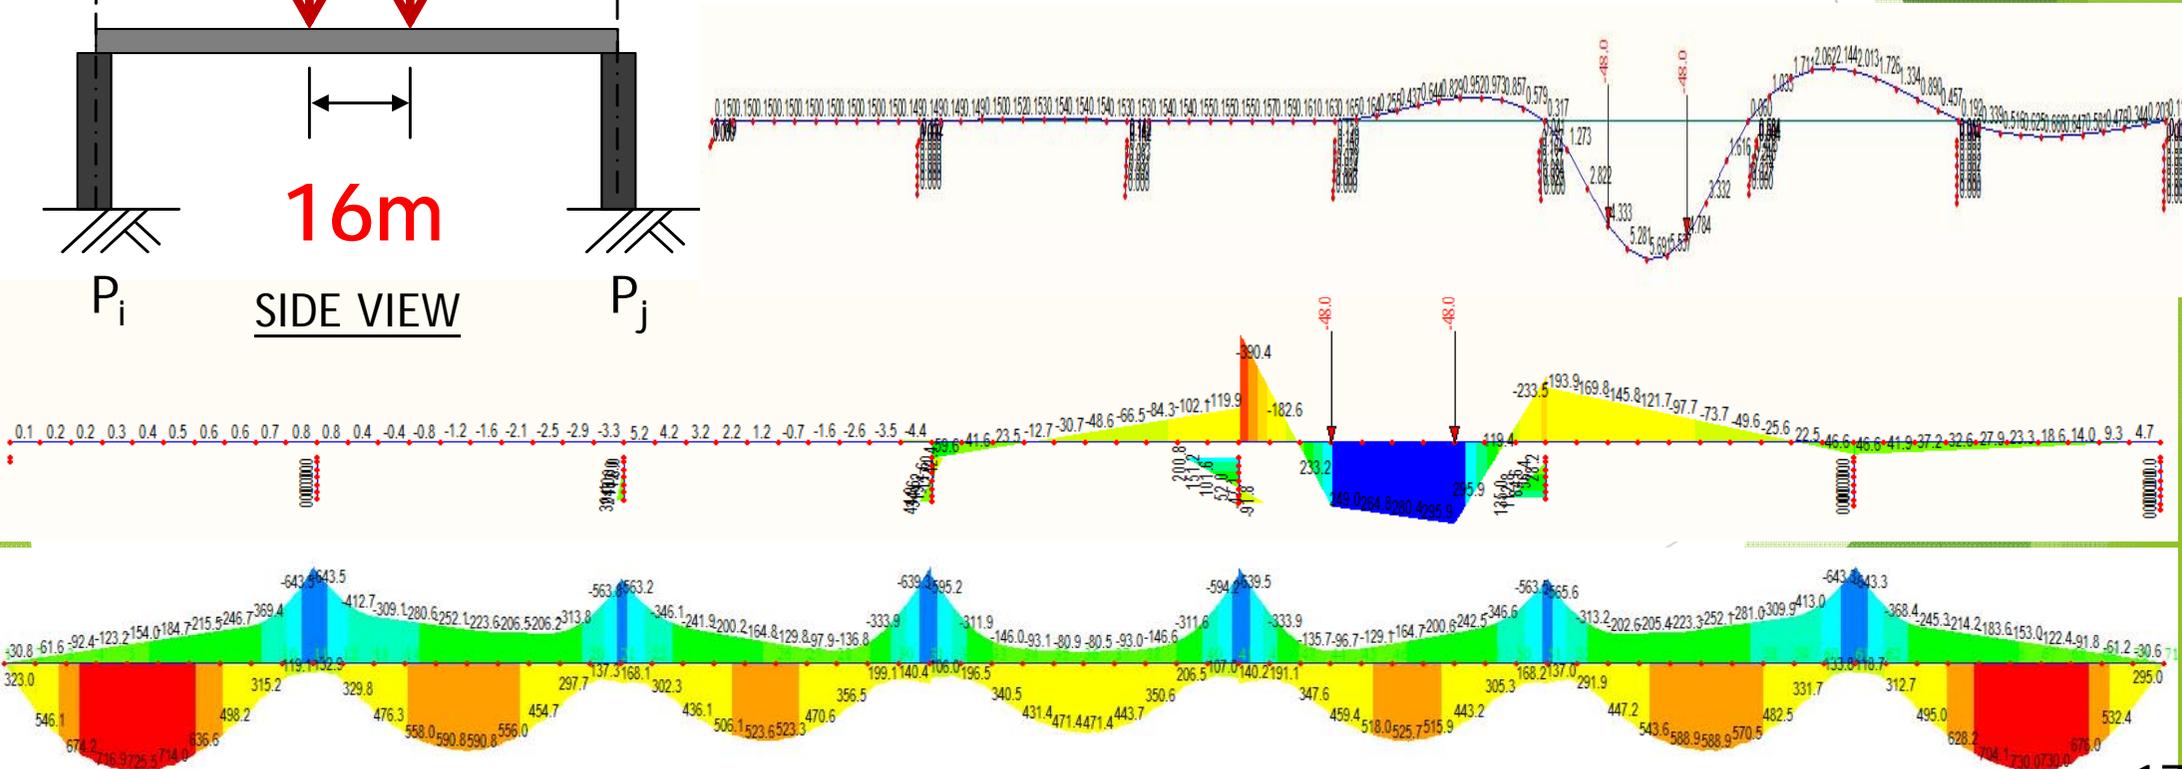
Case 3 - 彎矩比較 (tf-m)

| 跨徑位置 | RP4~RP5 | RP5~RP6 | RP6~RP7 |
| Case 3 | 295.9 | | |
| 規範活載 | 525.7 | | |
| 百分比 | 56.3% | | |

最大變形 = 5.7 mm

| 車載擺法 | 圖形示意 | 車載重 | 車載比 (規範, %) | Δ_{\max} (mm) | M_{\max} (規範比, %) | $\sigma_{T\max}$ (kgf/cm ²) |
|---|--|---|---|---|---|--|
| PR4~RP5 | | | 66.3 | 5.7 | 56.3 | 11.2 |

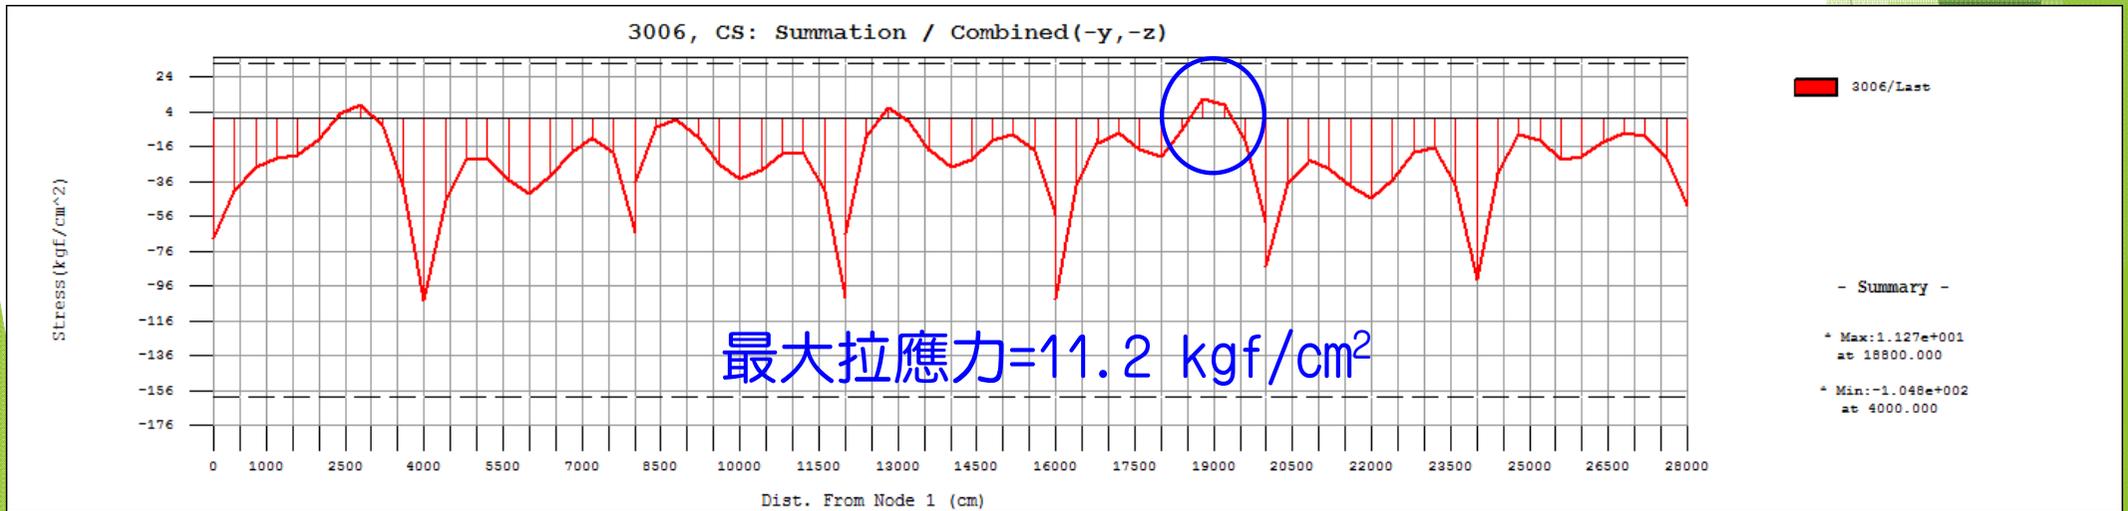
Case 3 主梁底板應力圖

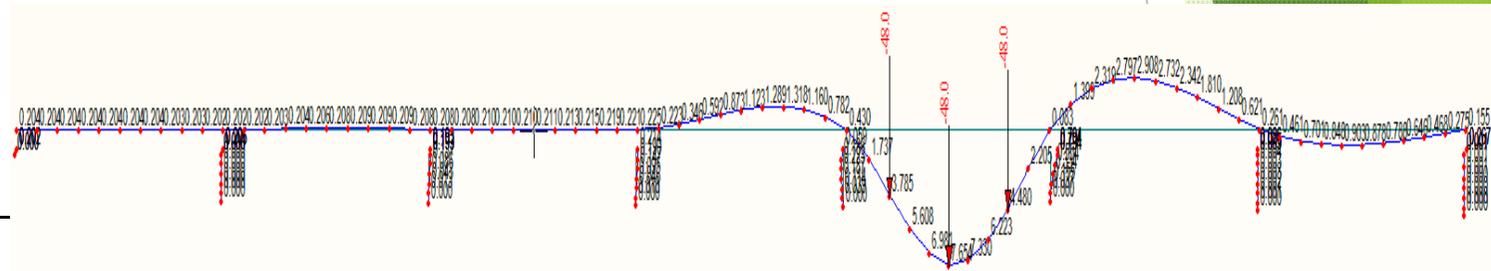
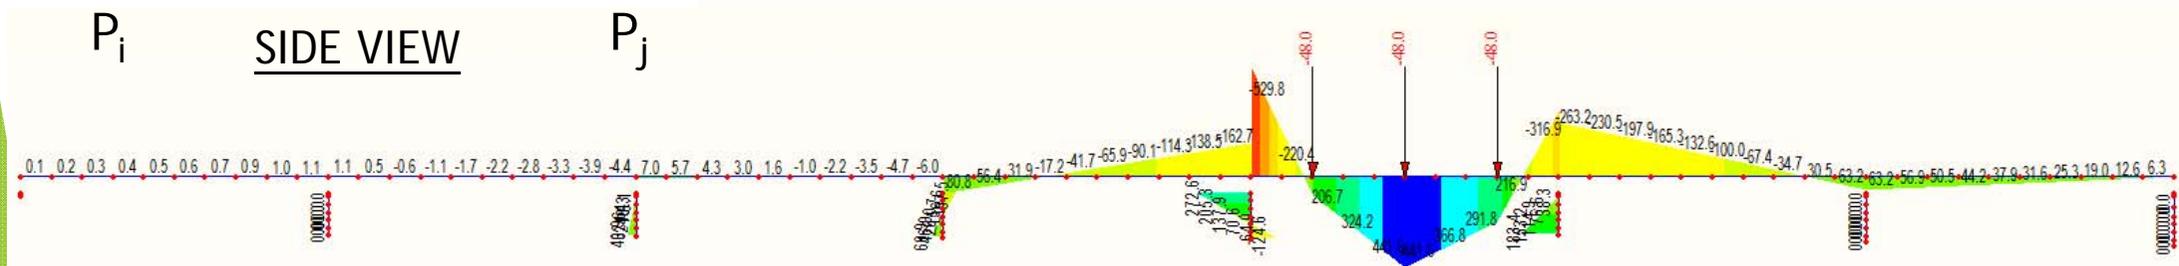
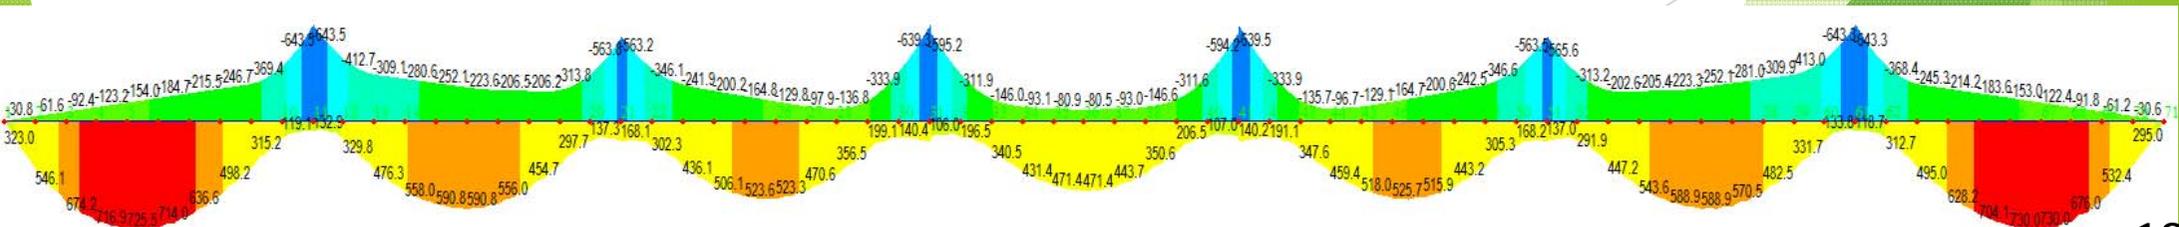
Case 4 - 彎矩比較 (tf-m)

| 跨徑位置 | RP4~RP5 | RP5~RP6 | RP6~RP7 |
| Case 4 | 441.6 | | |
| 規範活載 | 525.7 | | |
| 百分比 | 84.0% | | |

最大變形 = 7.7 mm

| 車載擺法 | 圖形示意 | 車載重 | 車載比 (規範, %) | Δ_{\max} (mm) | M_{\max} (規範比, %) | $\sigma_{T\max}$ (kgf/cm ²) |
|---|--|---|---|---|---|--|
| PR4~RP5 | | 144 tf (車距12 m) | 99.5 | 7.7 | 84.0 | 13.4 |

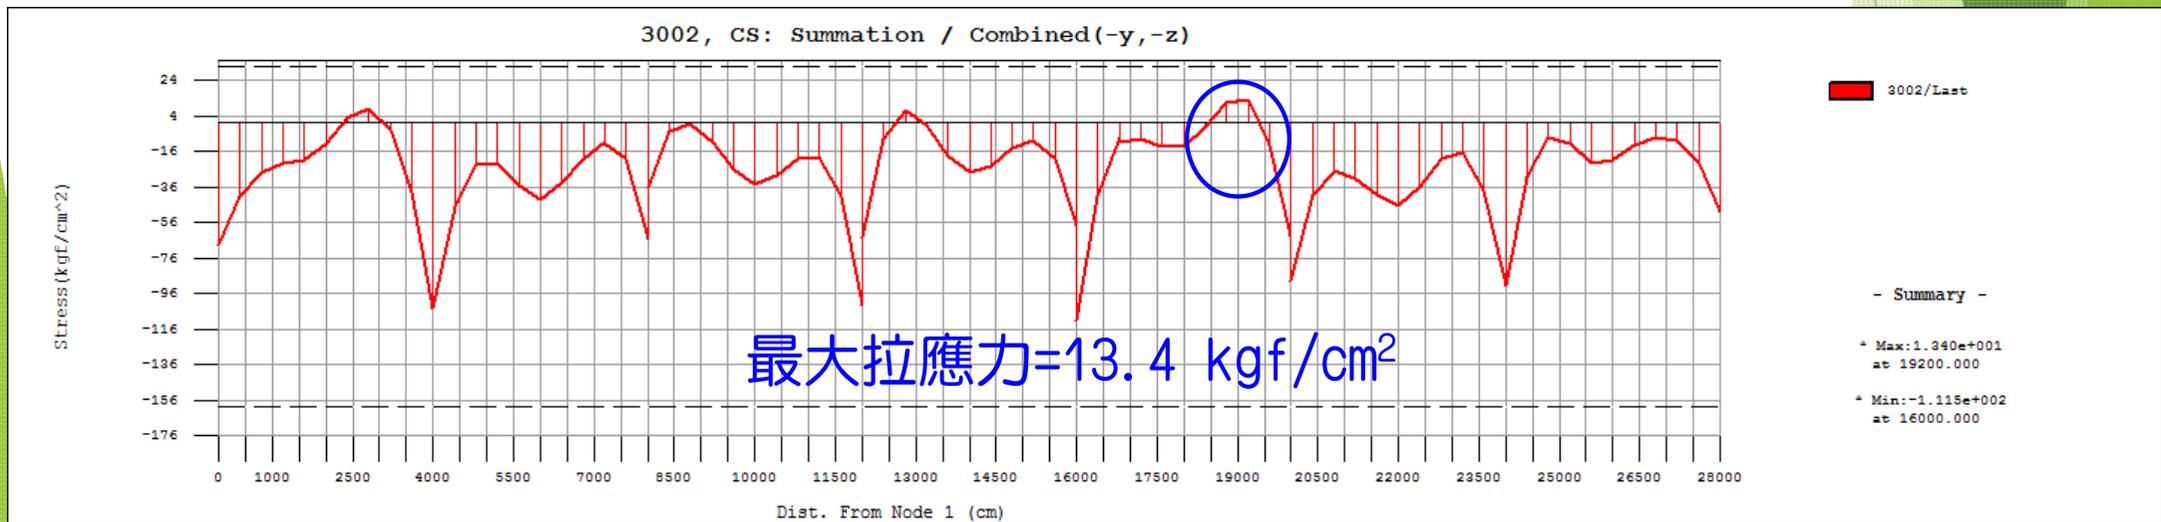
Case 4 主梁底板應力圖

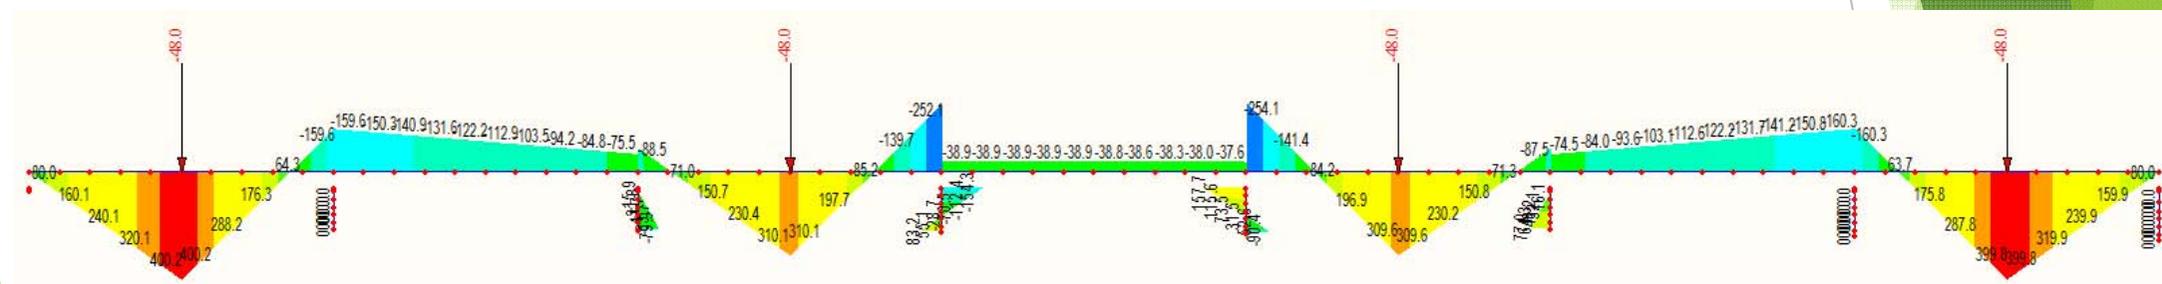
Case 5 主梁彎矩圖

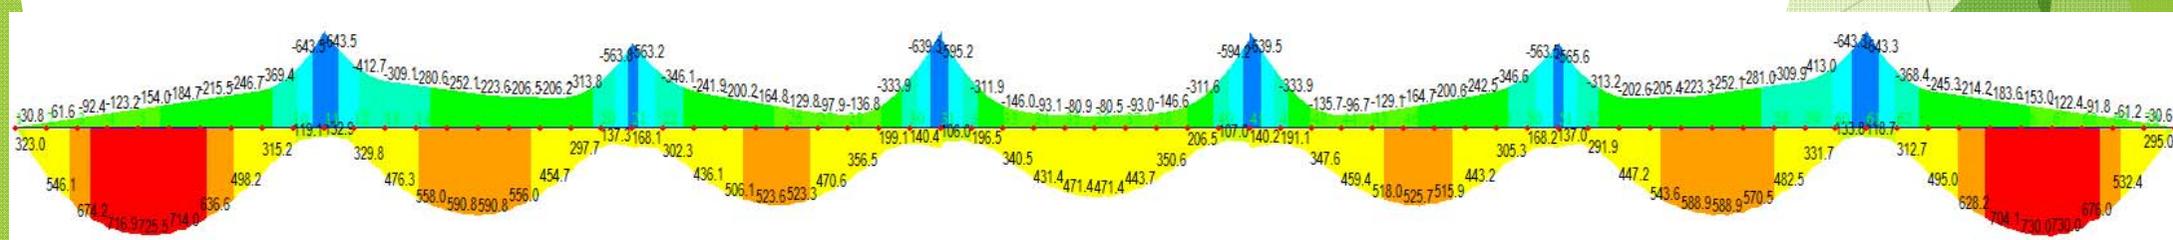
規範活載-主梁彎矩圖

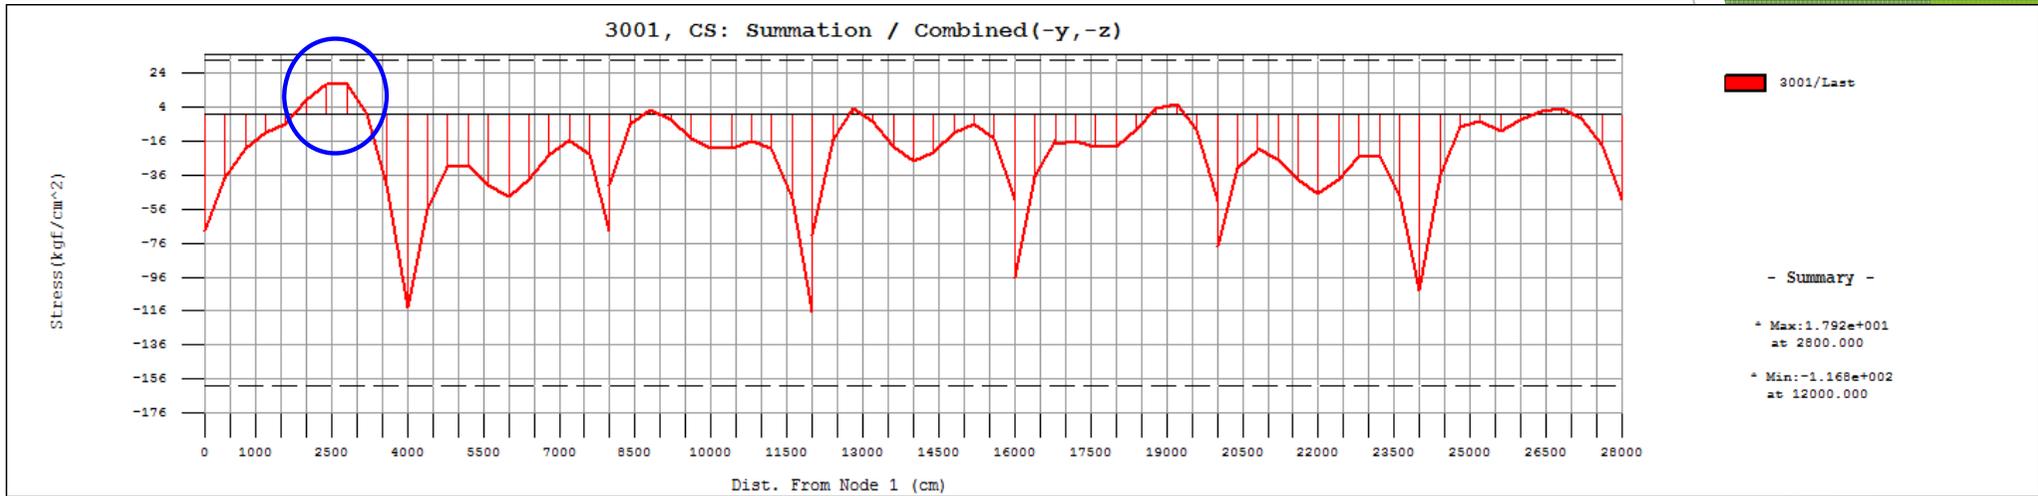
Case 5 主梁底板應力圖

最大拉應力=17.9 kgf/cm²

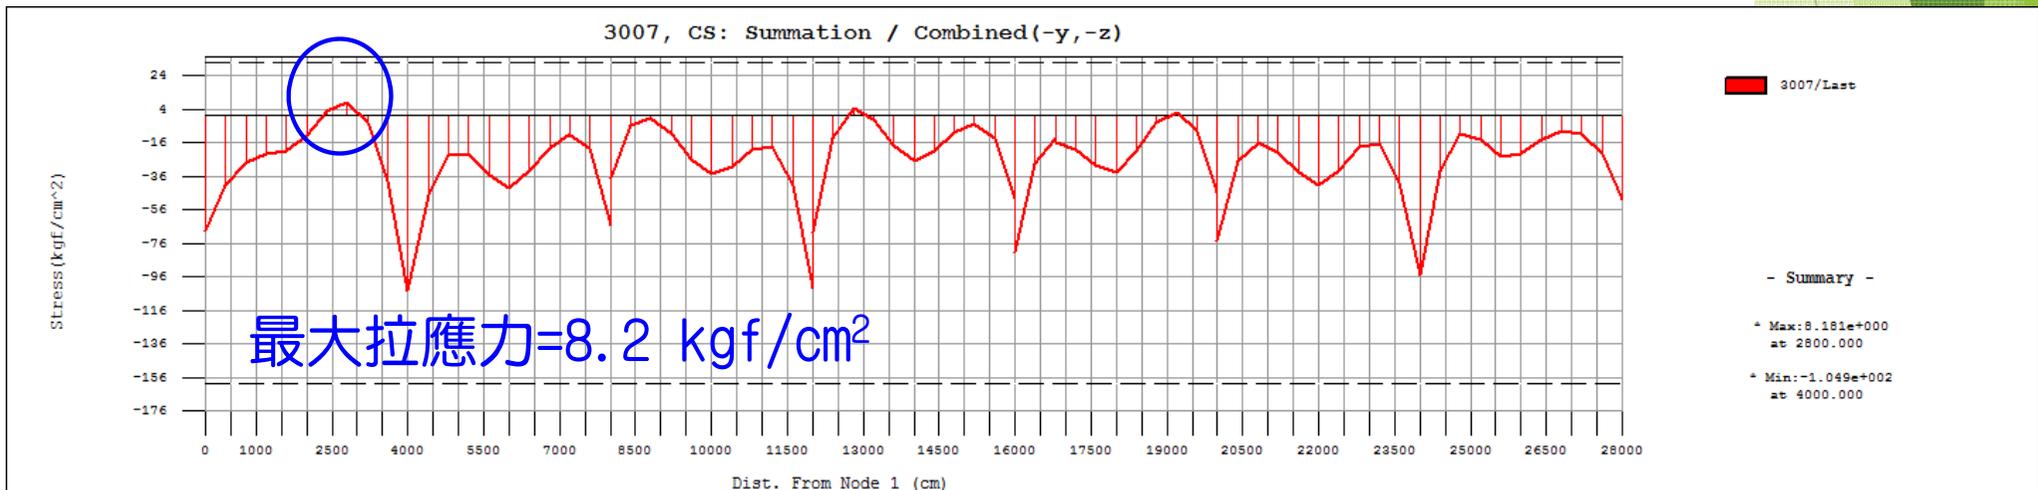
卸載後-主梁底板應力圖

最大拉應力=8.2 kgf/cm²

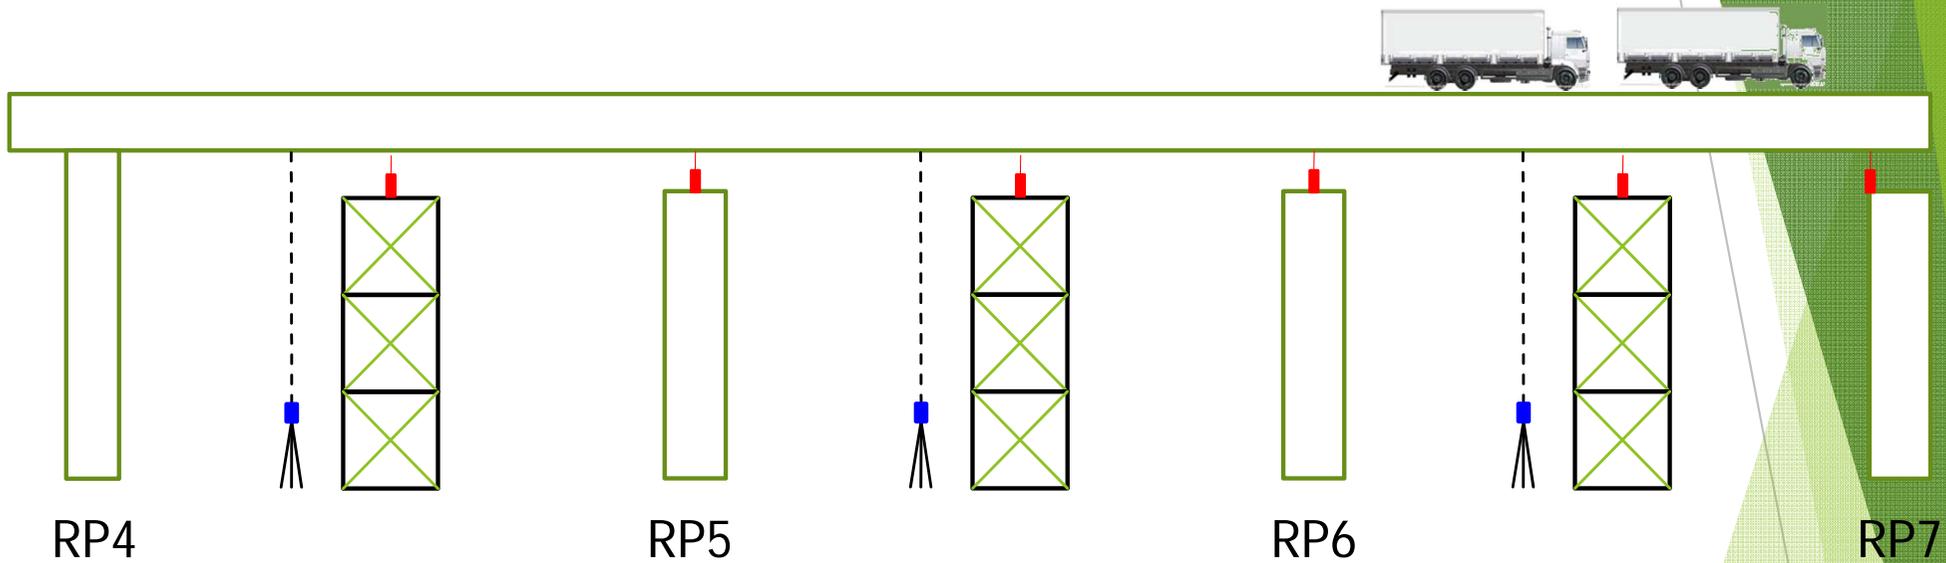
A1單元位移計配置

(A2單元採相同配置)

千分儀 X 6
雷射測距儀 X 3

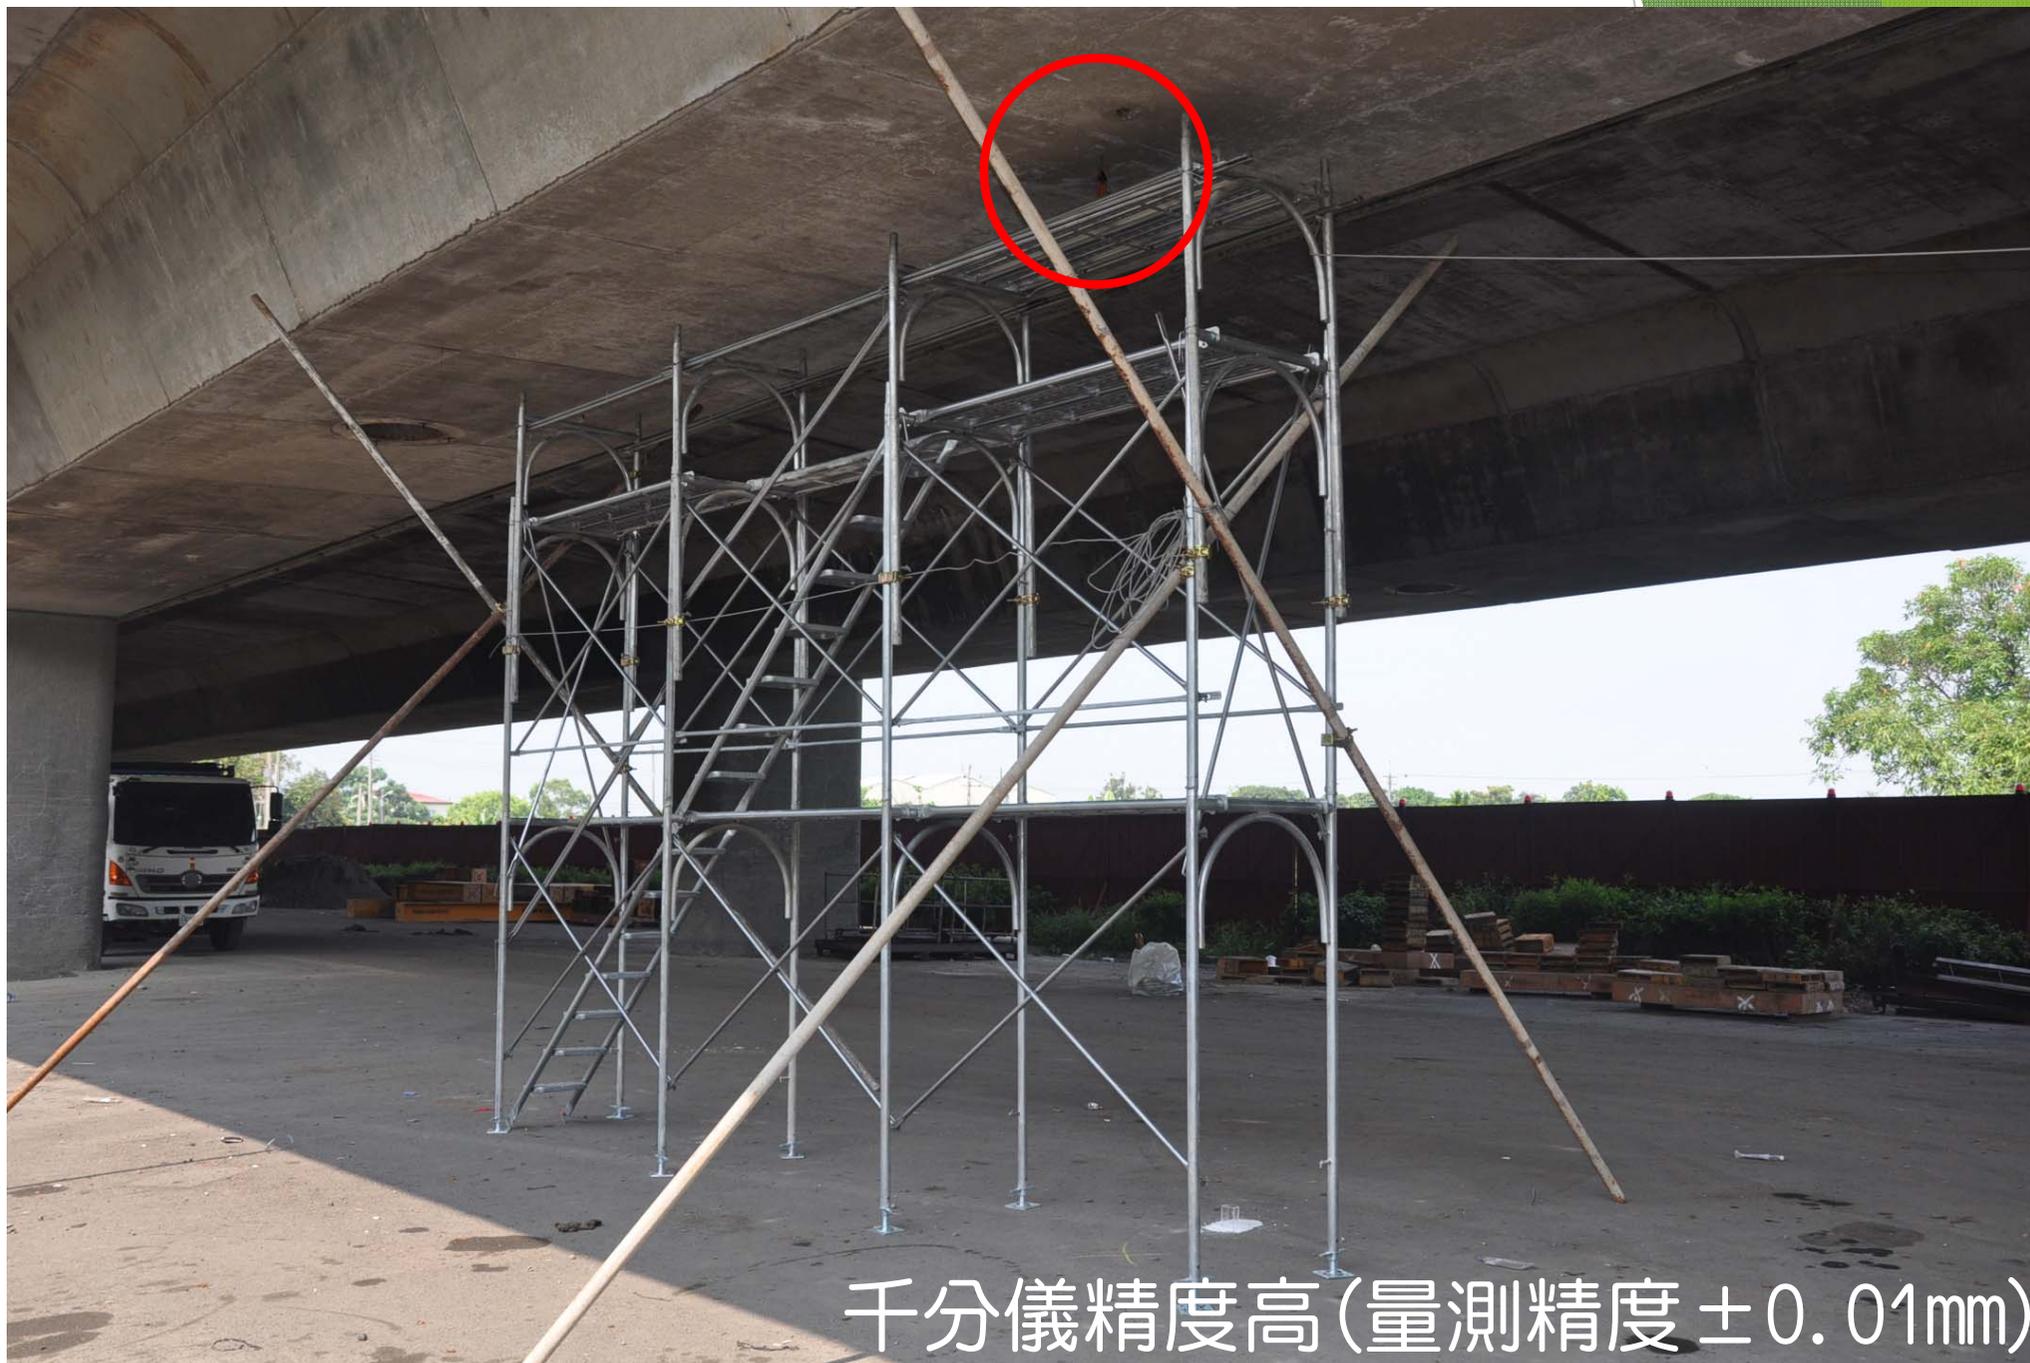
千分儀精度高(量測精度±0.01mm)

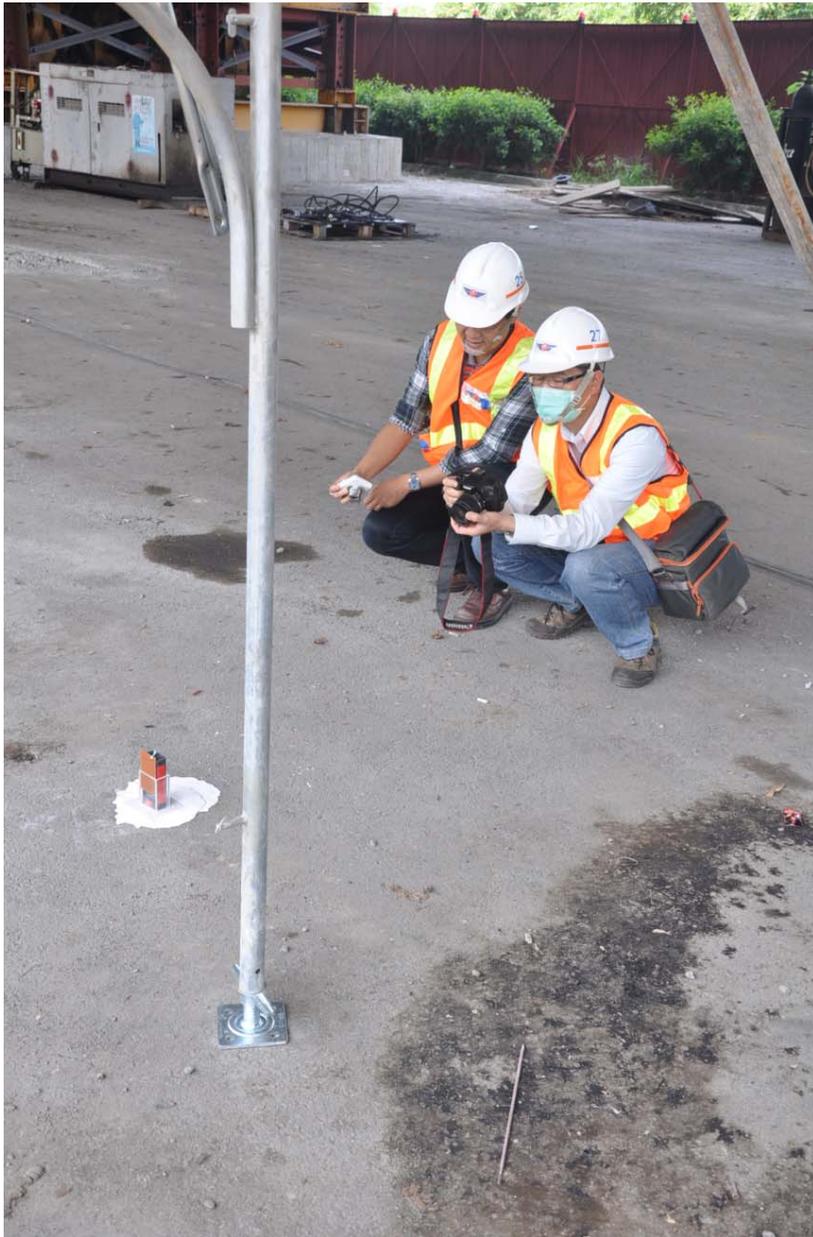
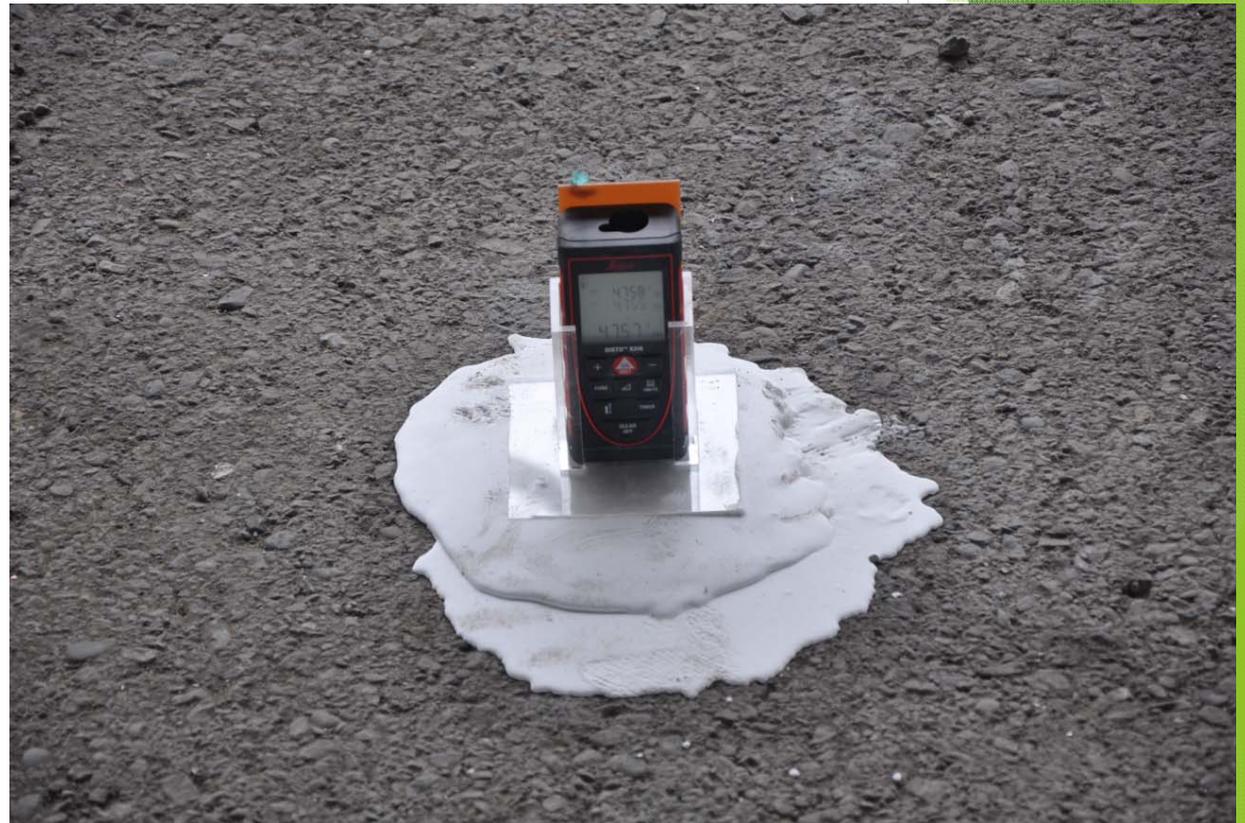
雷射測距儀精度差 (量測精度 $\pm 1.0\text{mm}$)

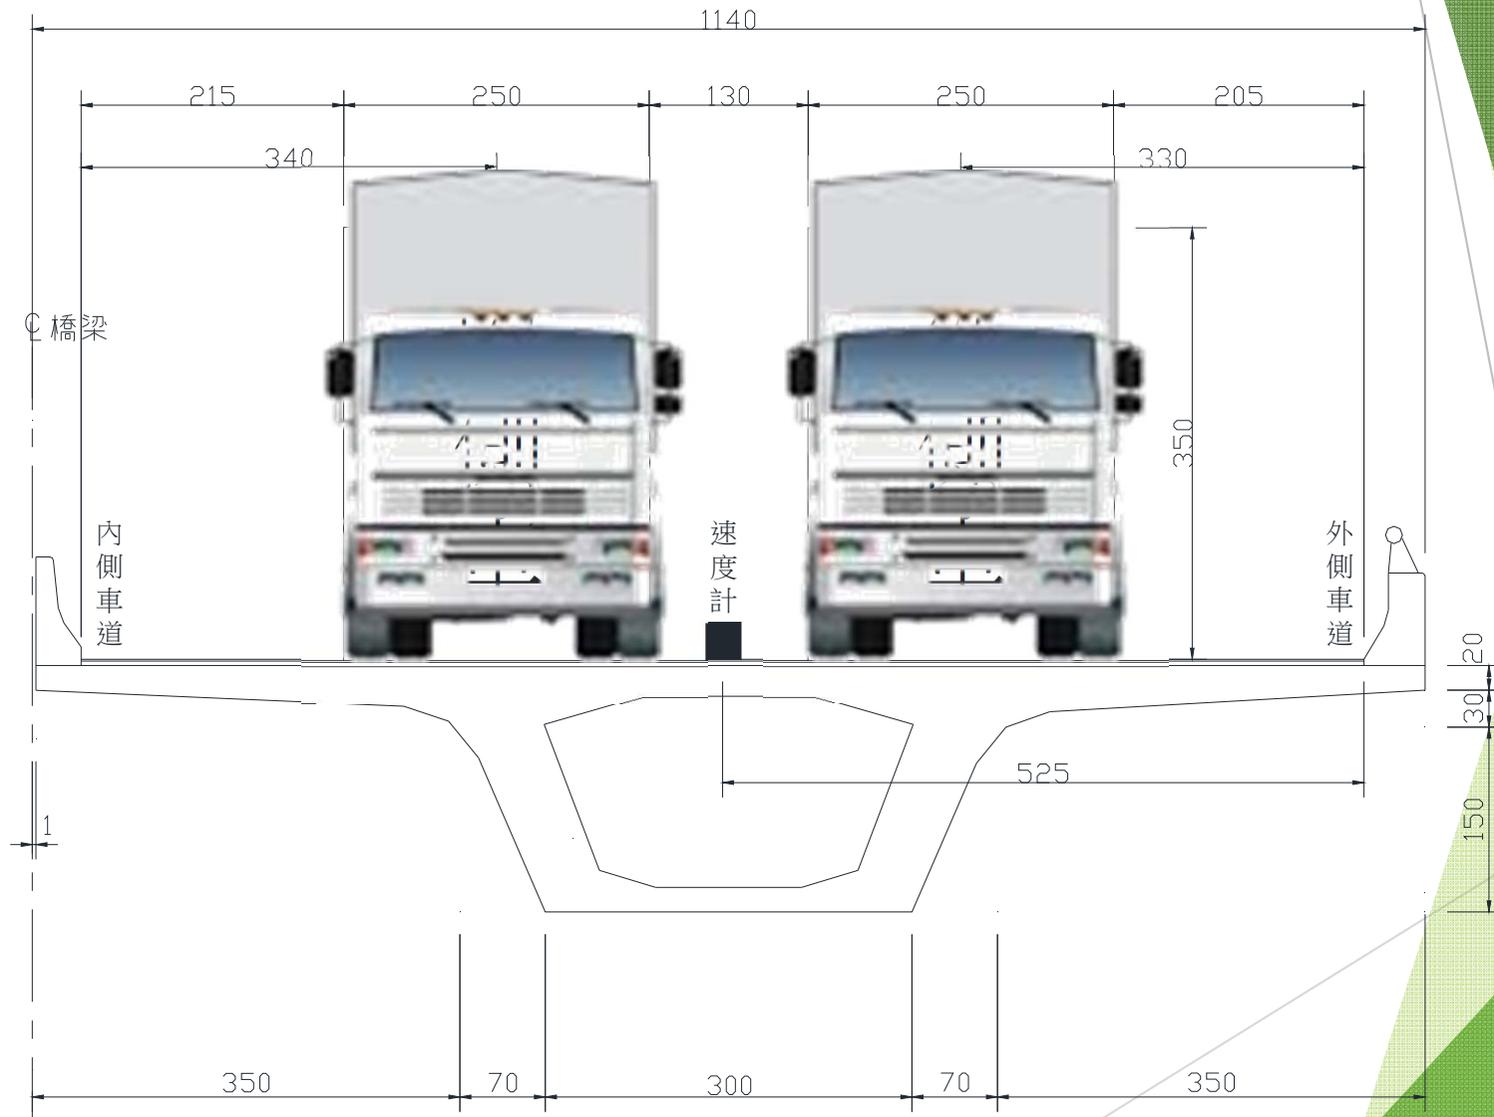
靜態試驗車輛配置剖面圖

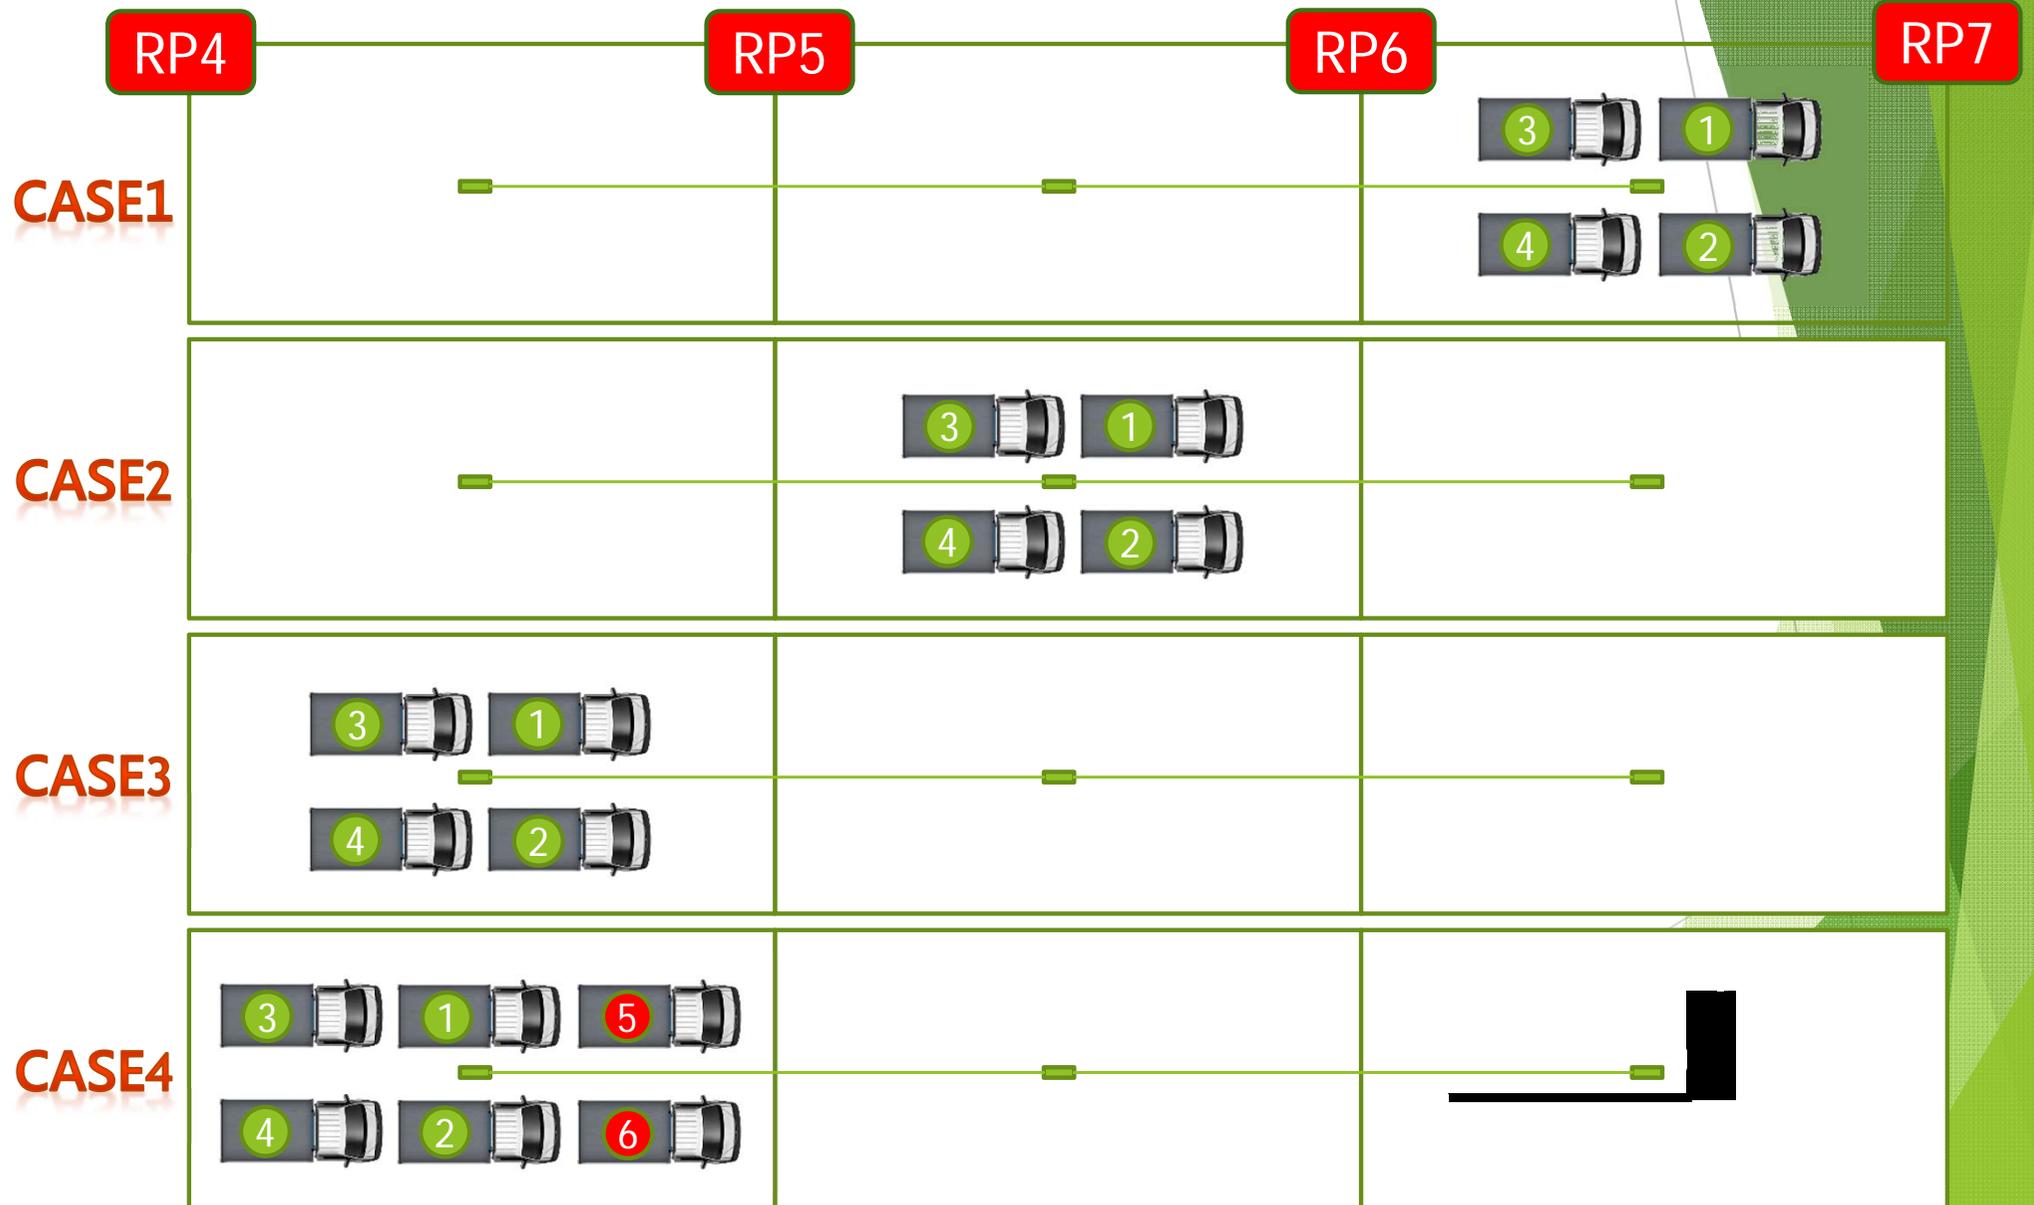
A1單元靜態試驗車輛配置

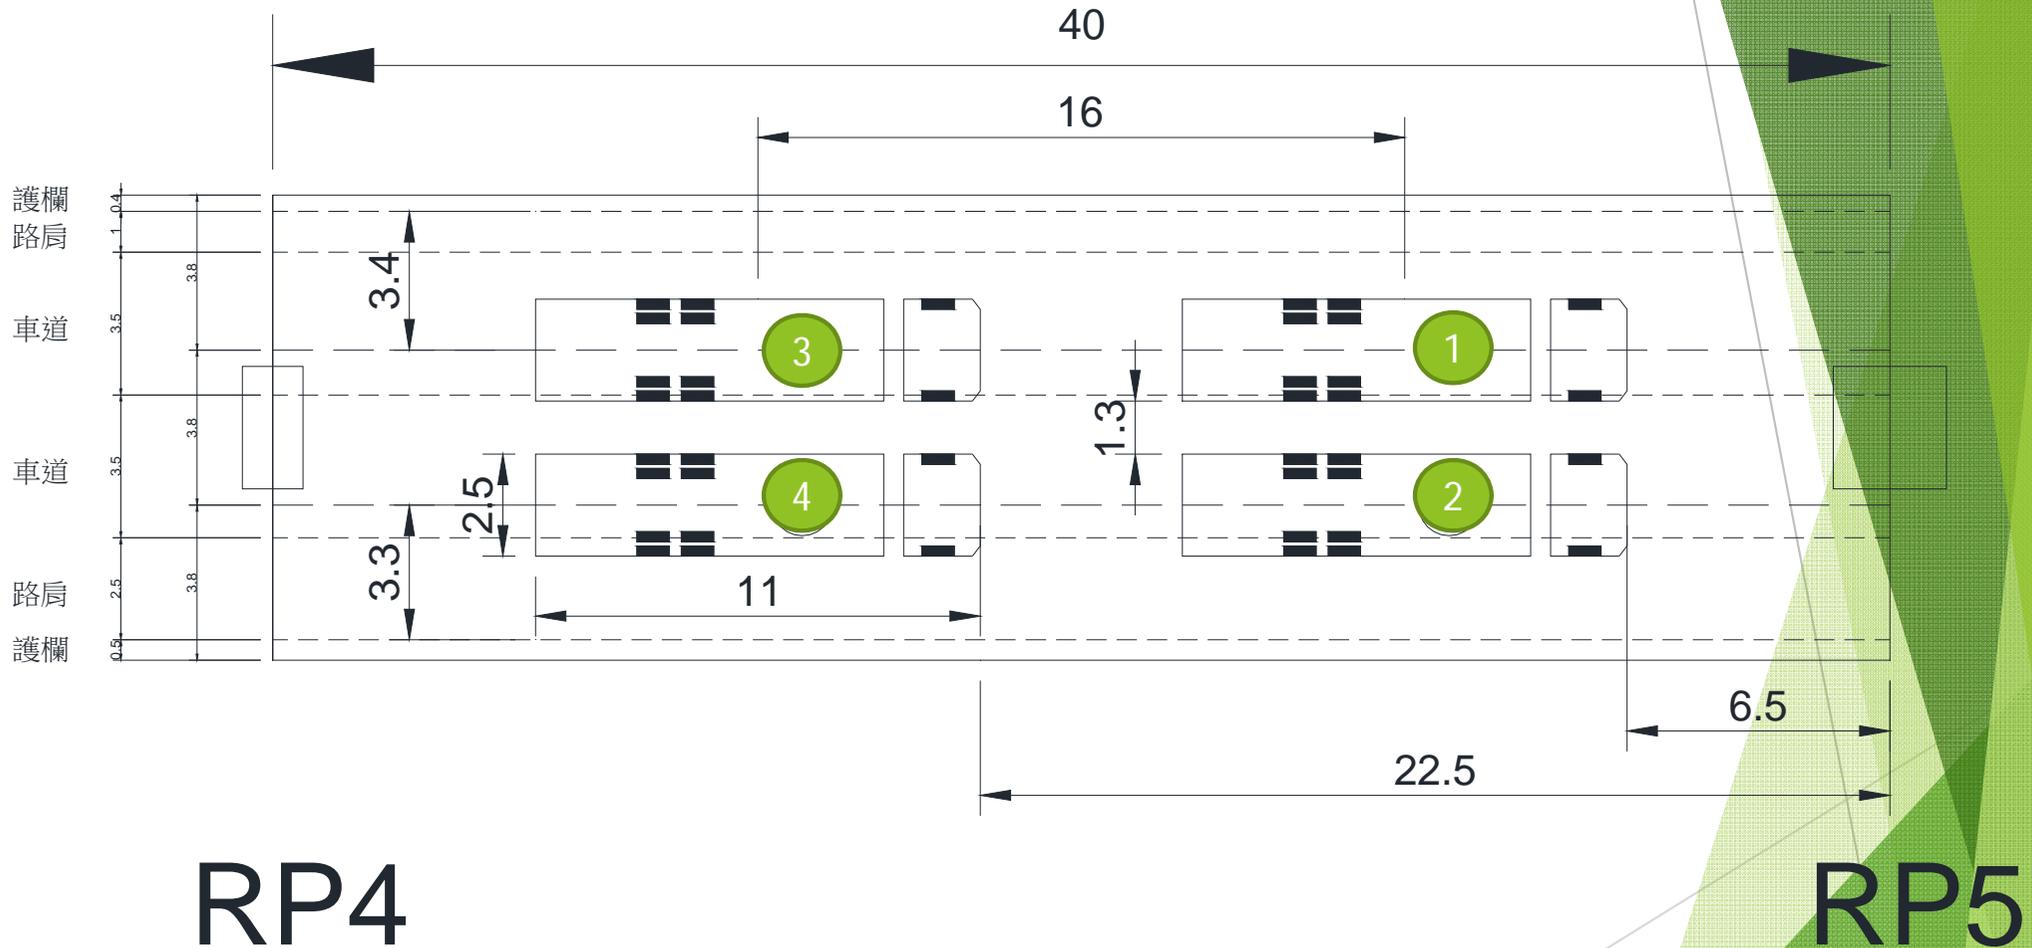
A1單元CASE3車輛配置

A1單元：CASE3

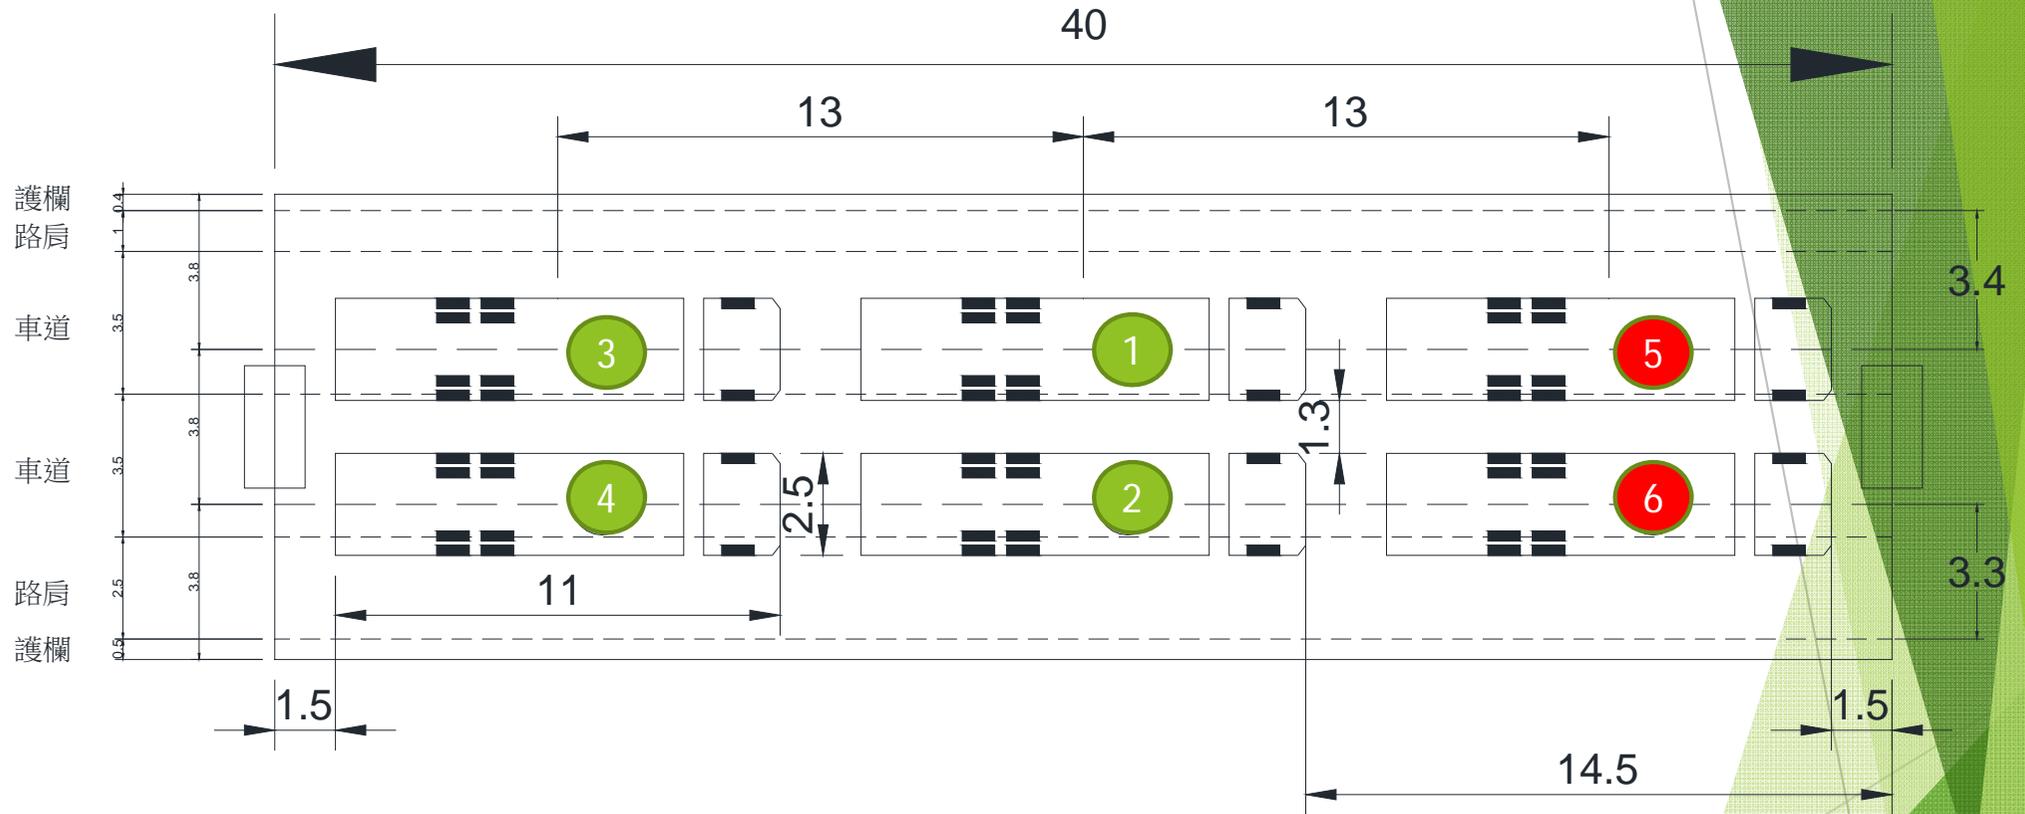
A1單元CASE4車輛配置

A1單元：CASE4

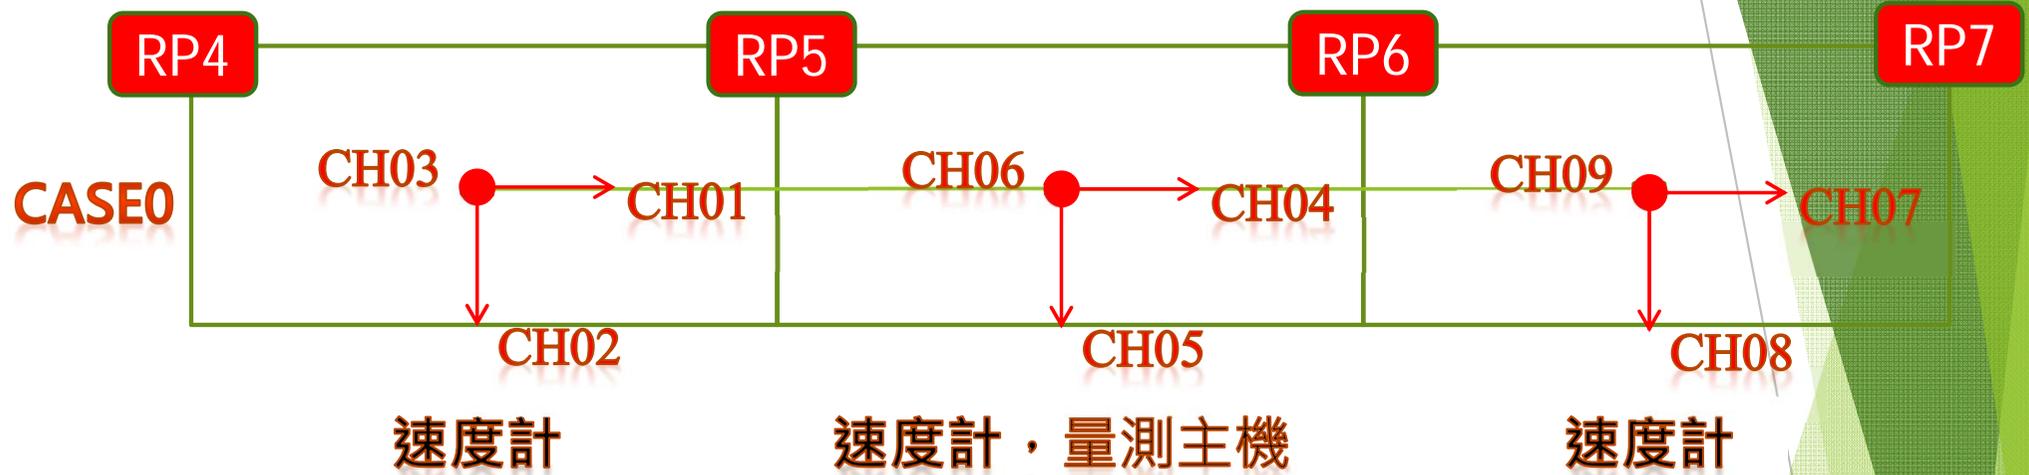
A1單元速度計配置
