台86線

24號橋地震災損橋梁復建 及耐震補強工程

交通部公路總局
第五區養護工程處

車載試驗分析

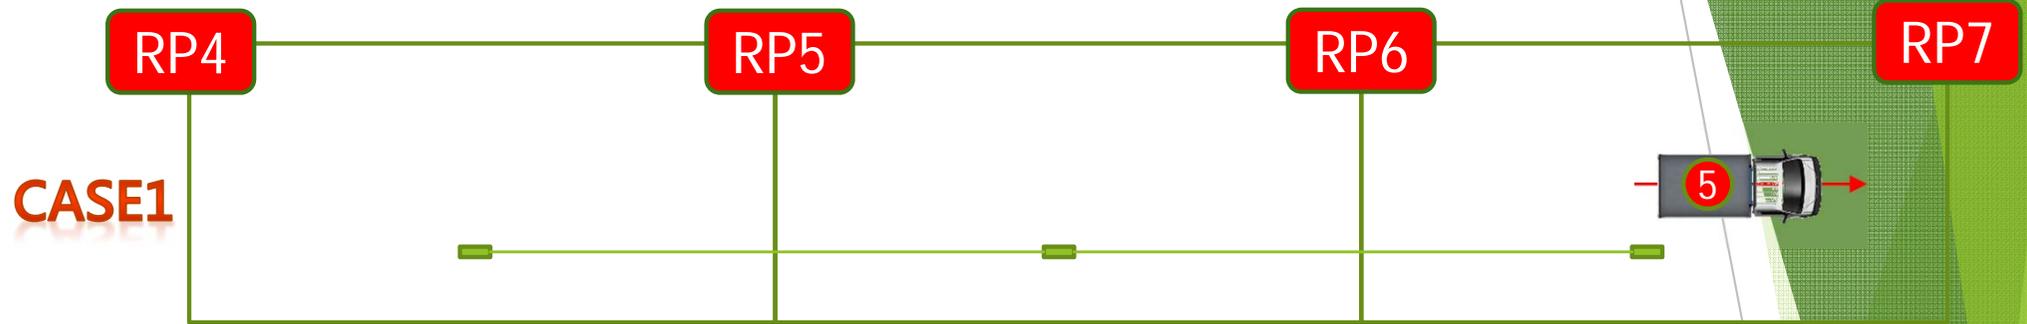
A1單元動態試驗車輛配置

時速 $V = 20$ KM/HR

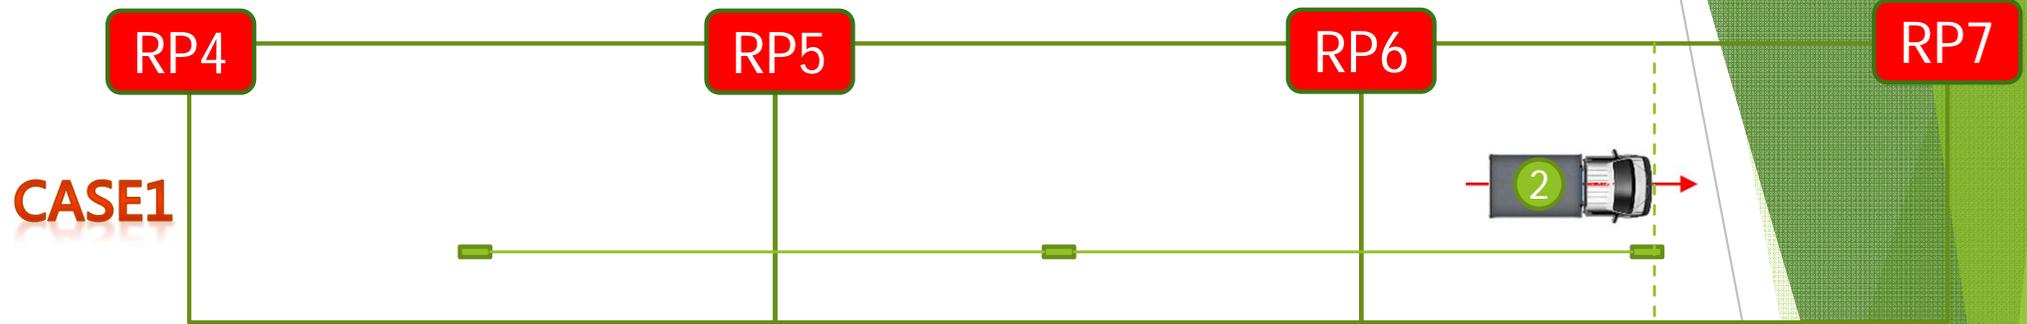
A1單元動態試驗車輛配置

時速 $V = 20$ KM/HR, 煞車

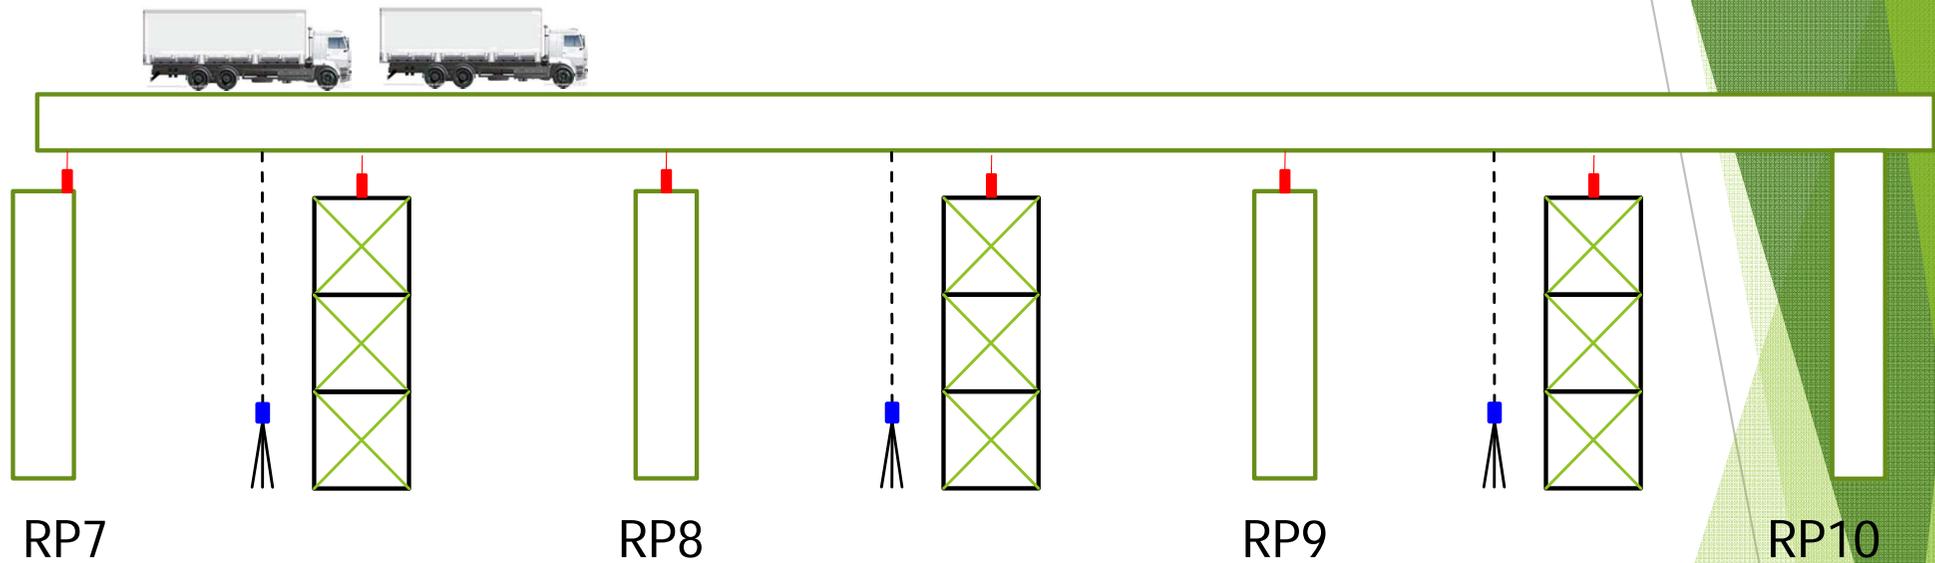
A2單元位移計配置

千分儀 X 6
雷射測距儀 X 3

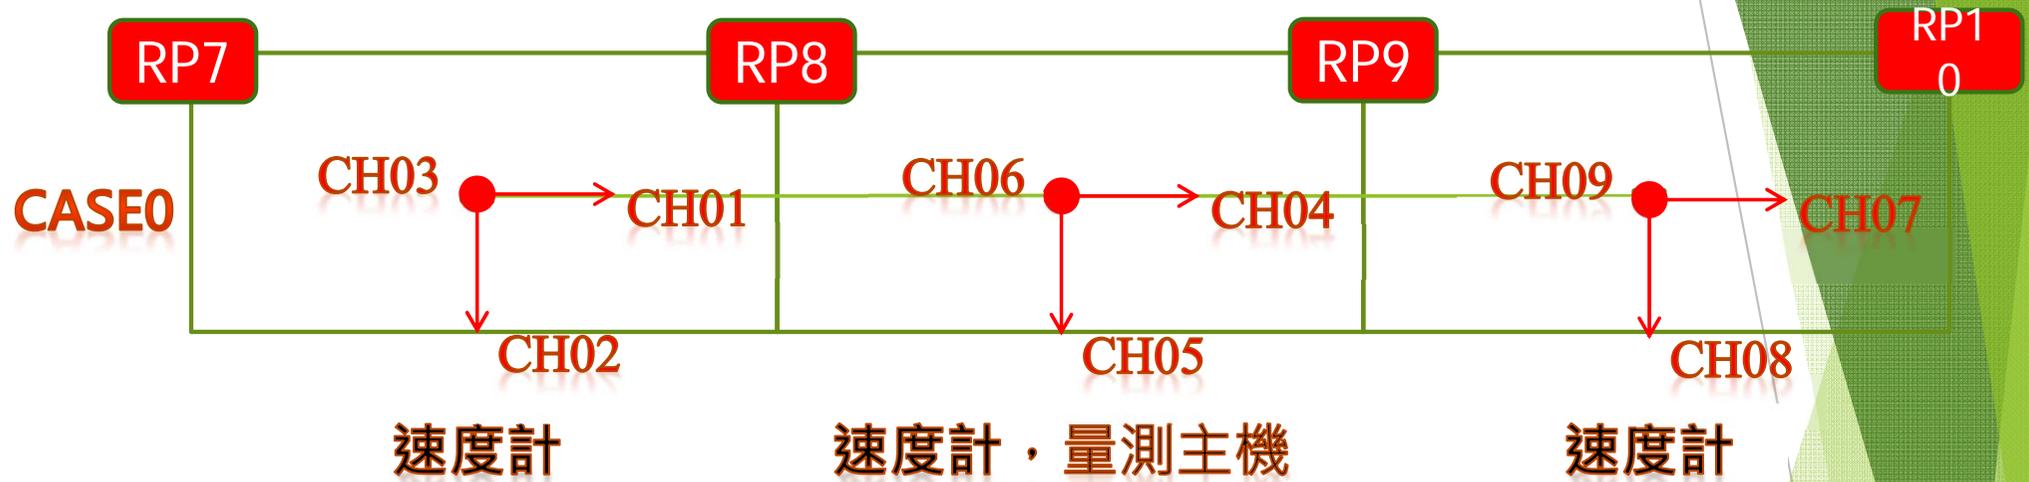
A2單元感測器配置

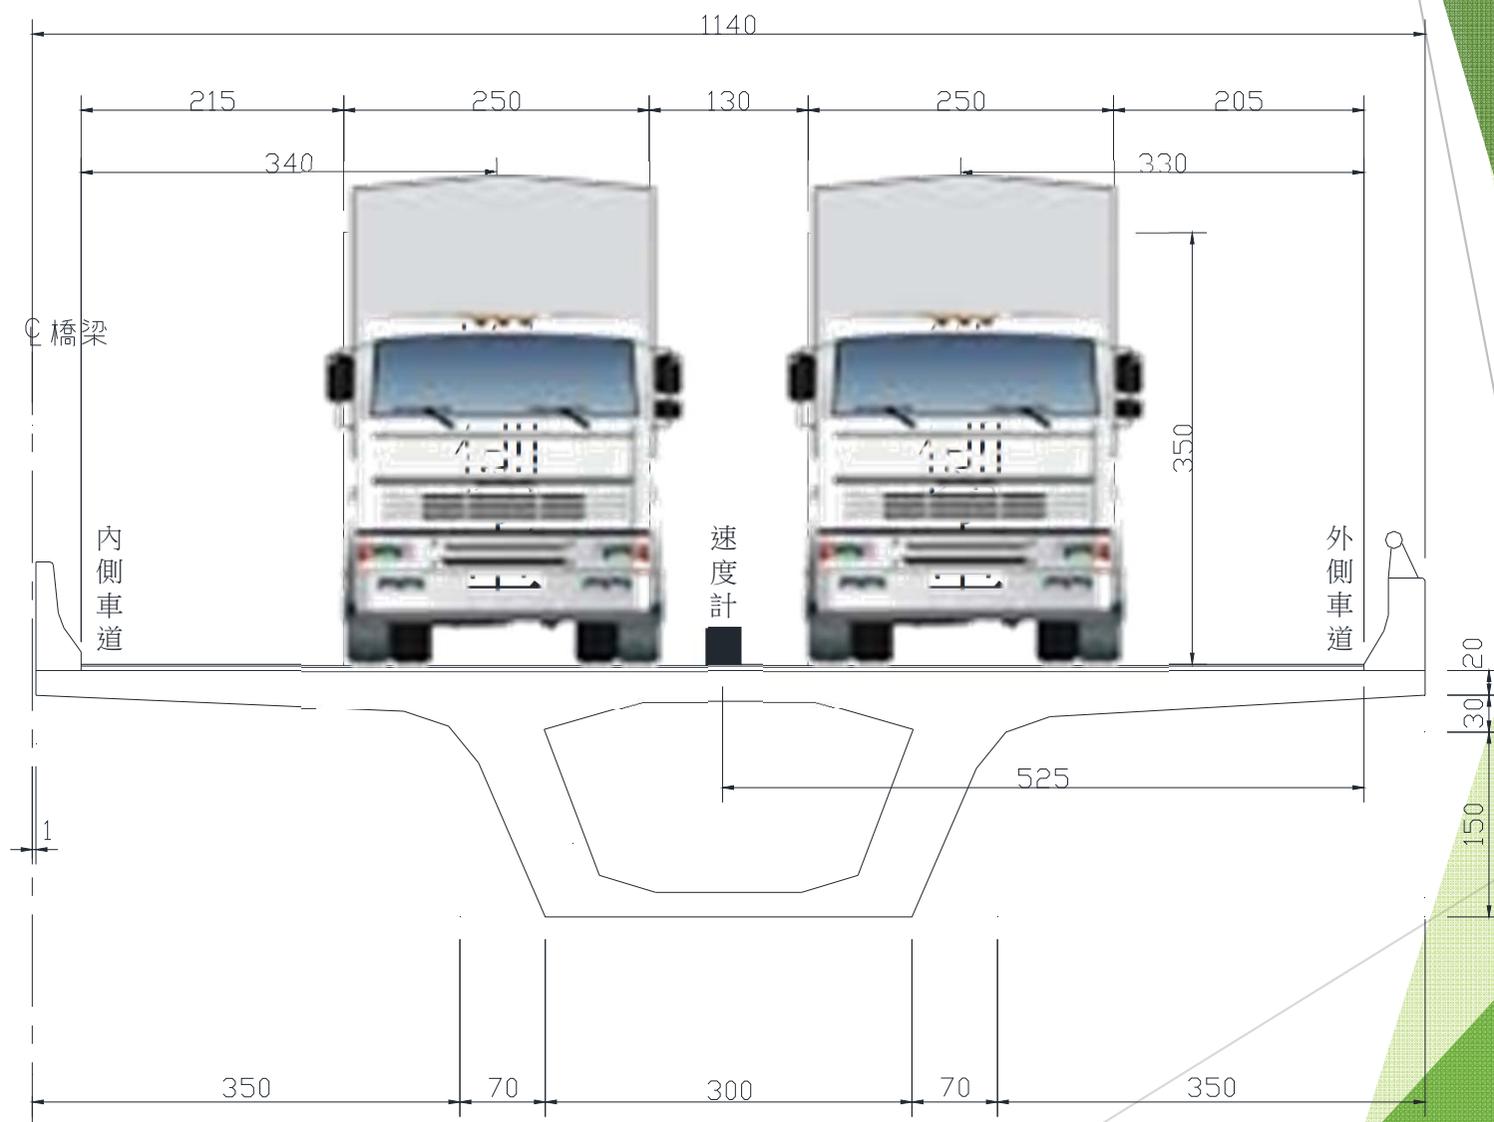
靜態試驗車輛配置剖面圖

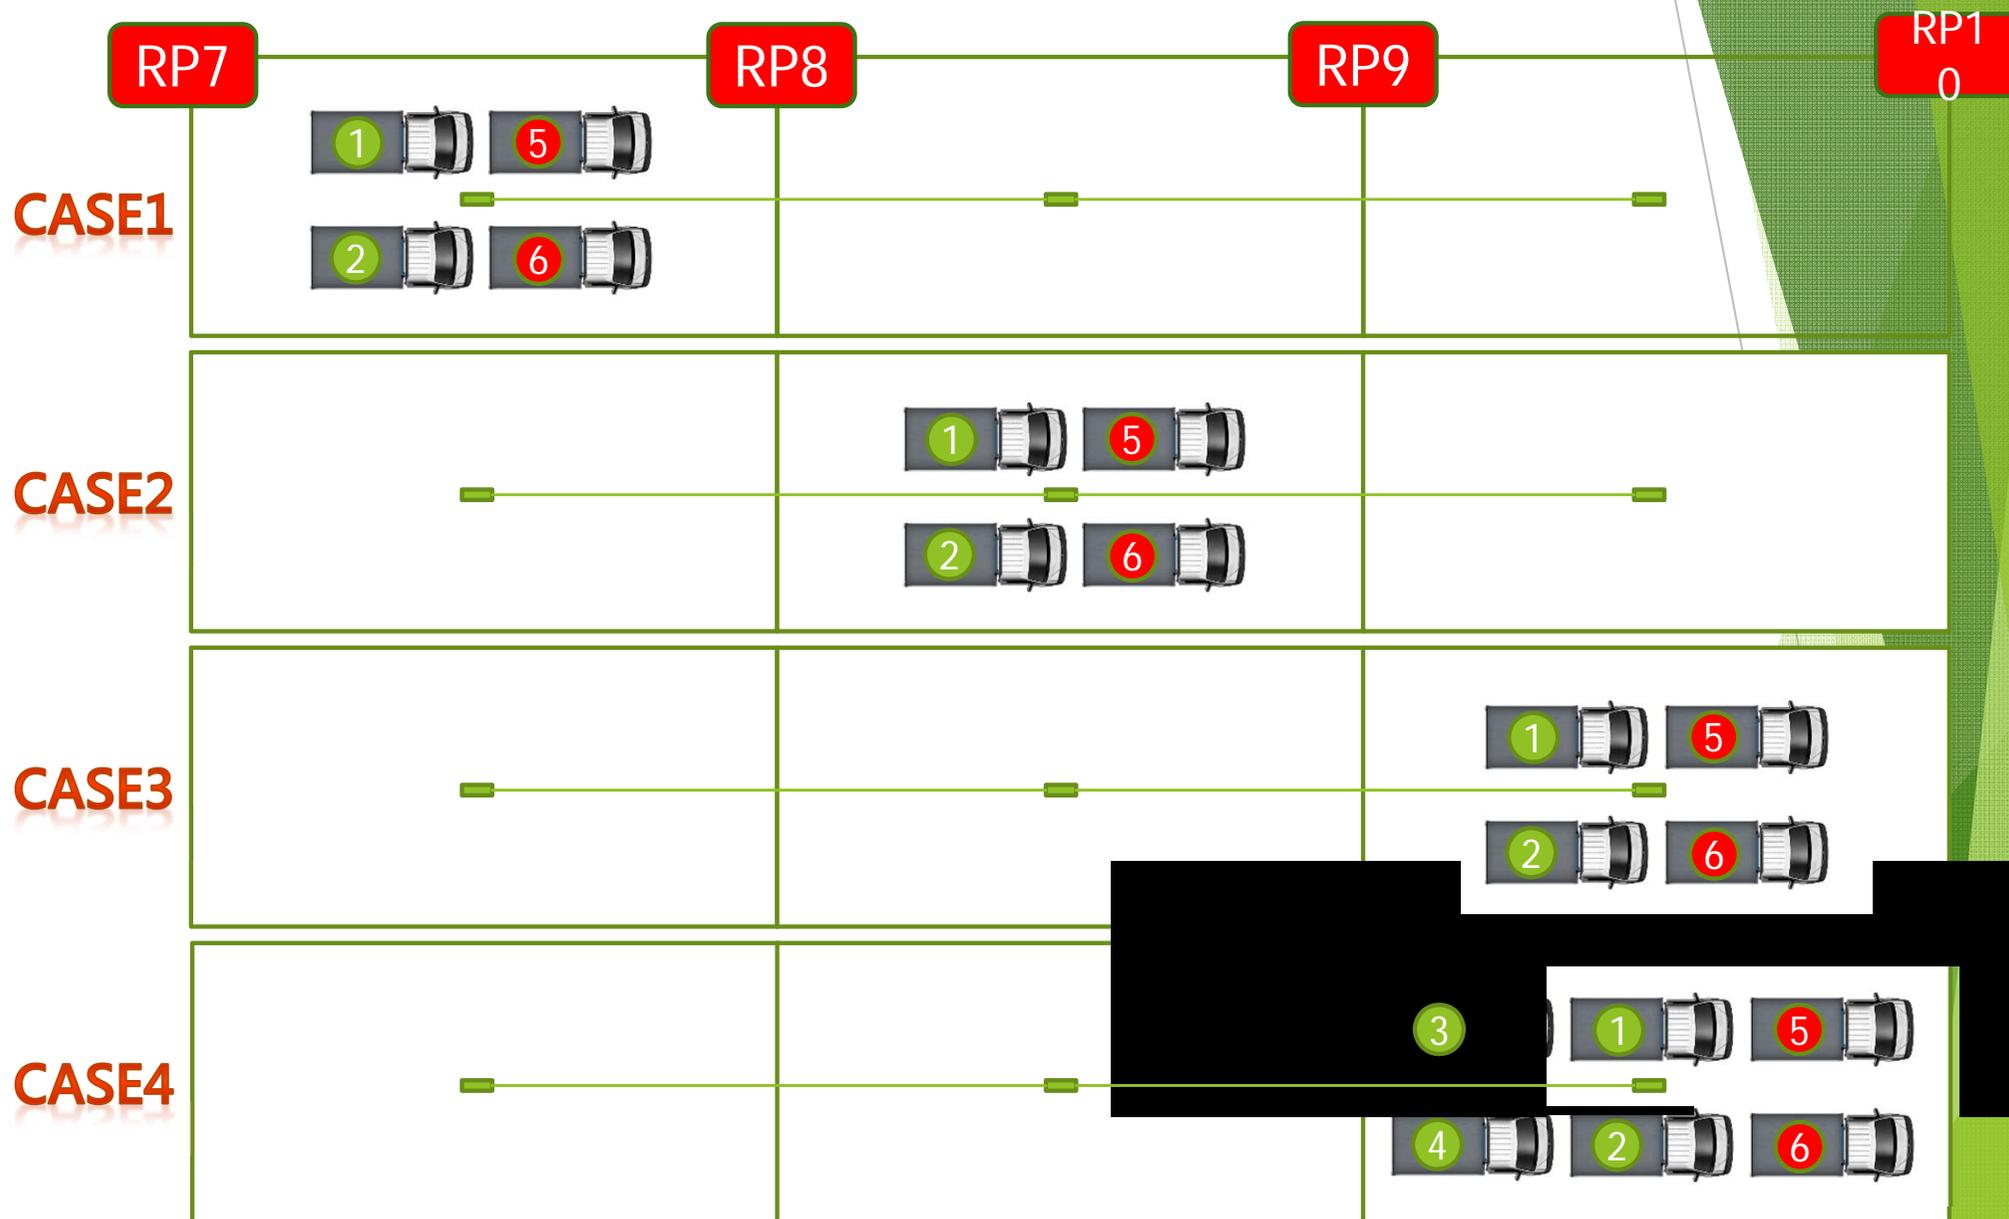
A2單元靜態試驗車輛配置

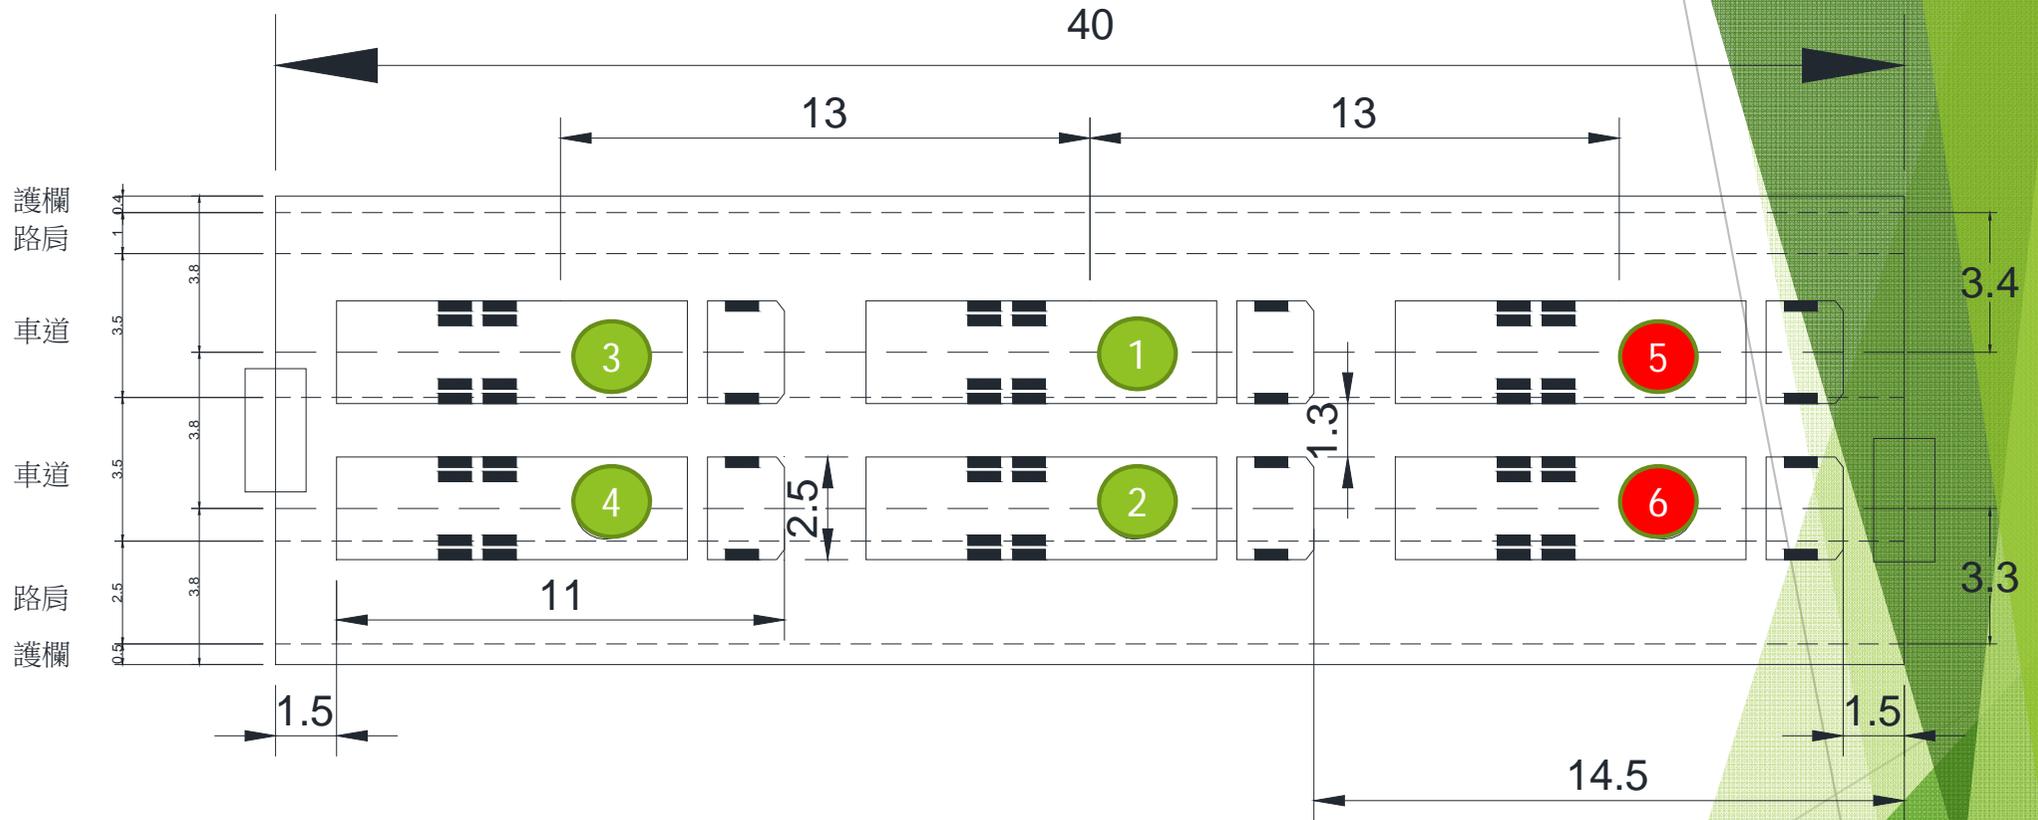
A2單元CASE4車輛配置

A2單元：CASE4

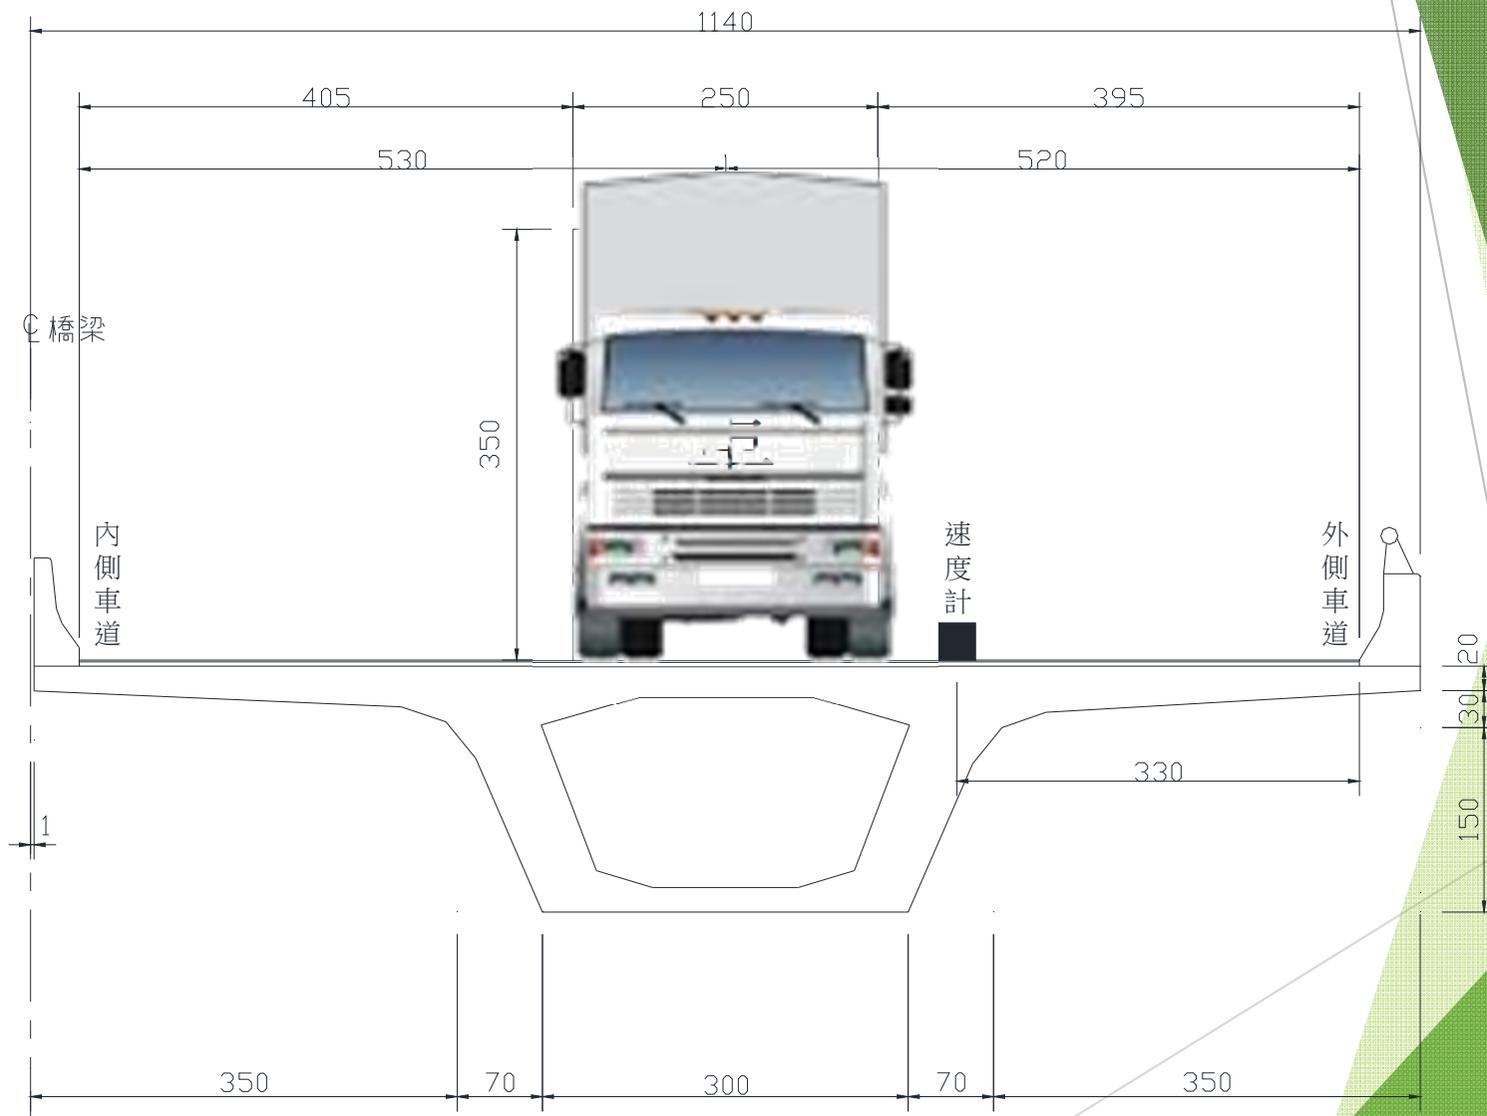
動態試驗車輛配置剖面圖

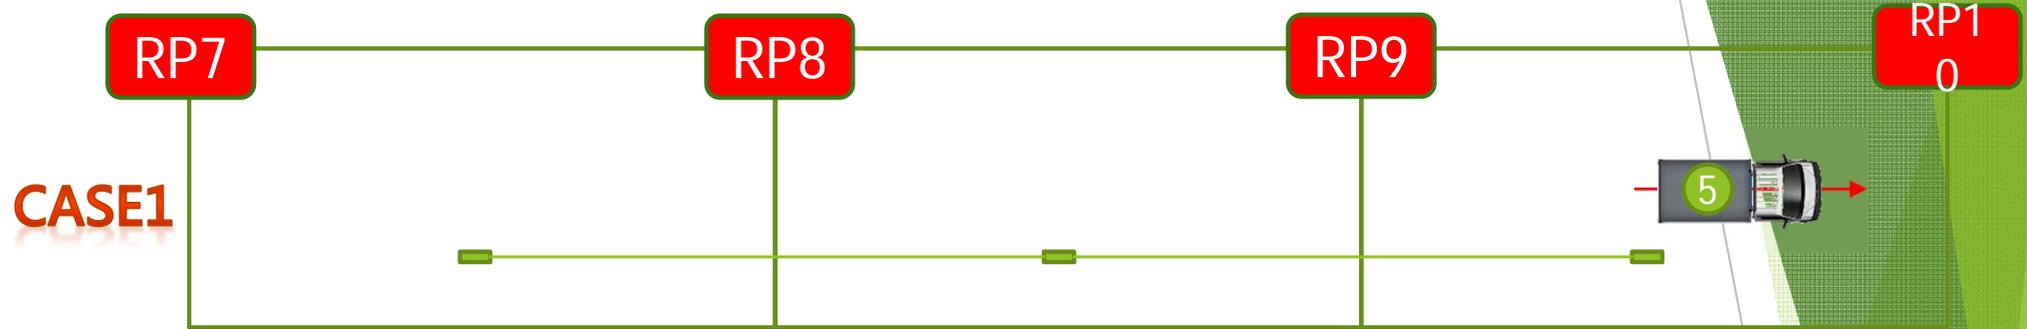
A2單元動態試驗車輛配置

時速 $V = 20$ KM/HR

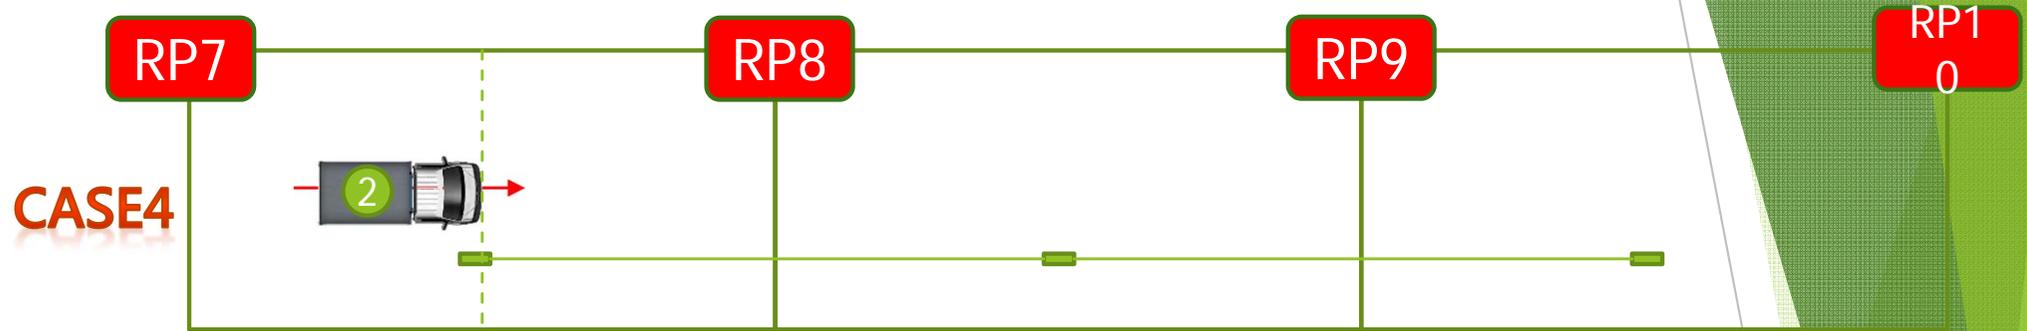
A2單元動態試驗車輛配置

時速 $V = 20$ KM/HR, 煞車
