「西部濱海快速公路建設計畫北部路段-觀音至鳳岡段主線工程（竹1匝道以南路段）
環境影響差異分析報告」
施工階段第10季環境監測報告書
（108年04~06月）
（定稿本）

開發單位：交通部公路總局

執行監測單位：華光工程顧問股份有限公司

提送日期：中華民國108年10月

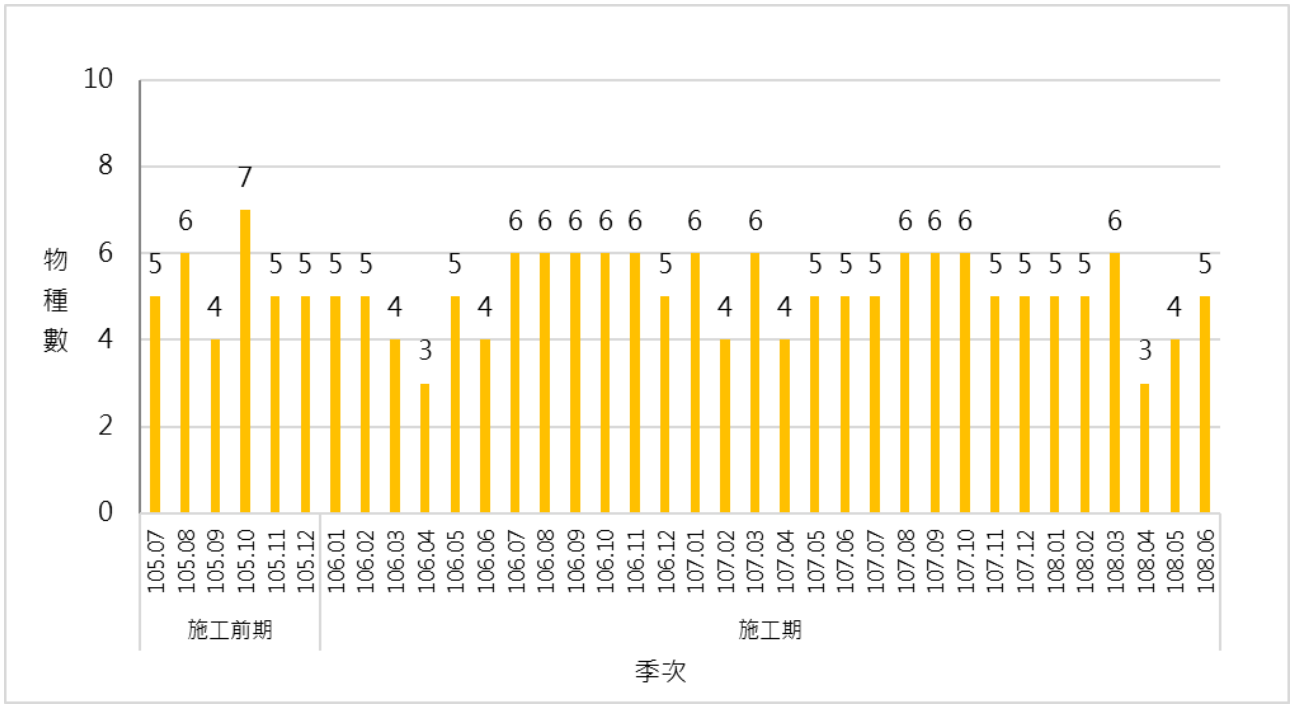
圖 2.6-1 鷺鷥歷次物種數變化圖

圖 2.6-2 鷺鷥歷次數量變化圖

整體而言，歷季物種組成差異不大，介於 3~7 種；而調查總數量於 105 年底開始逐月下降，至 106 年第一季則有回升之趨勢。於 106 年第二季（4 月~6 月）受到調查物種群聚之影響，調查到之小白鷺群聚數量較少，故影響鷺鷥調查總數量。本季調查鷺鷥記錄數量較上季與去年同季少，和上季調查差異主要為季節變遷，冬候鳥

性質之鳥類往北回遷，物種組成及數量減少，而歷年同季可能受紅毛港上方高架的西濱快速道路兩旁有明顯鋼架及機具施做；導致本季物種組成及數量較歷年同季低（圖 2.6-1～圖 2.6-2），未來將持續監測調查範圍內鷺鷥之情況。
