「西部濱海快速公路建設計畫北部路段-觀音至鳳岡段主線工程（竹1匝道以南路段）

環境影響差異分析報告」

施工階段第11季環境監測報告書

(108年07~09月)

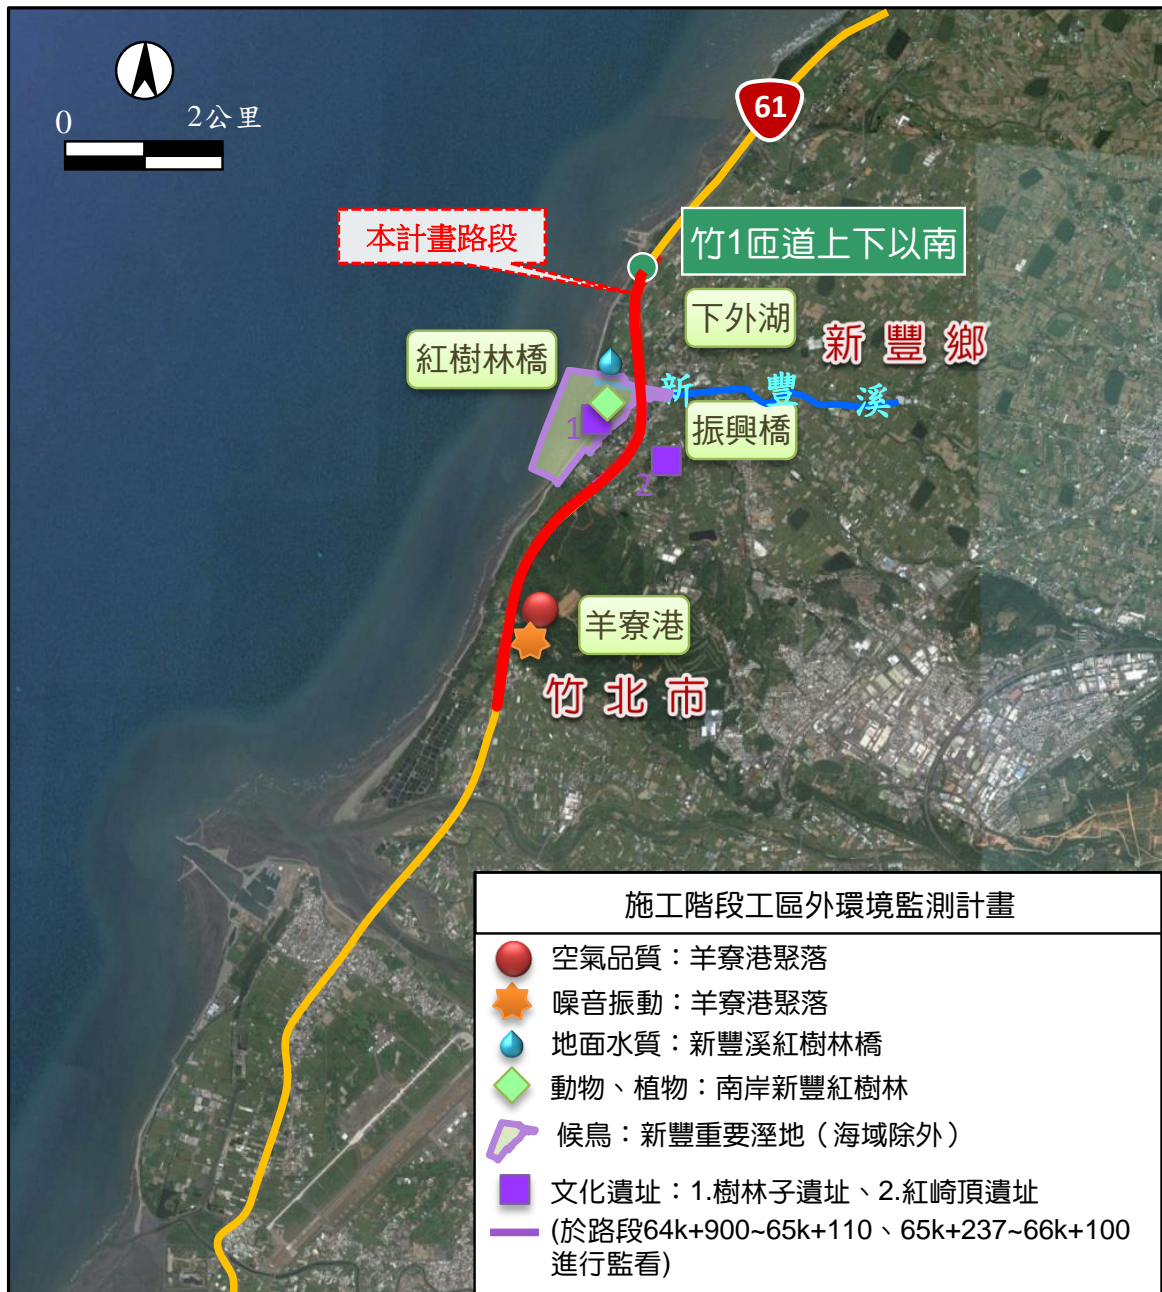
圖 1-1 施工階段工區外環境監測計畫位置示意圖

施工階段監測位址如圖 1-1 所示。

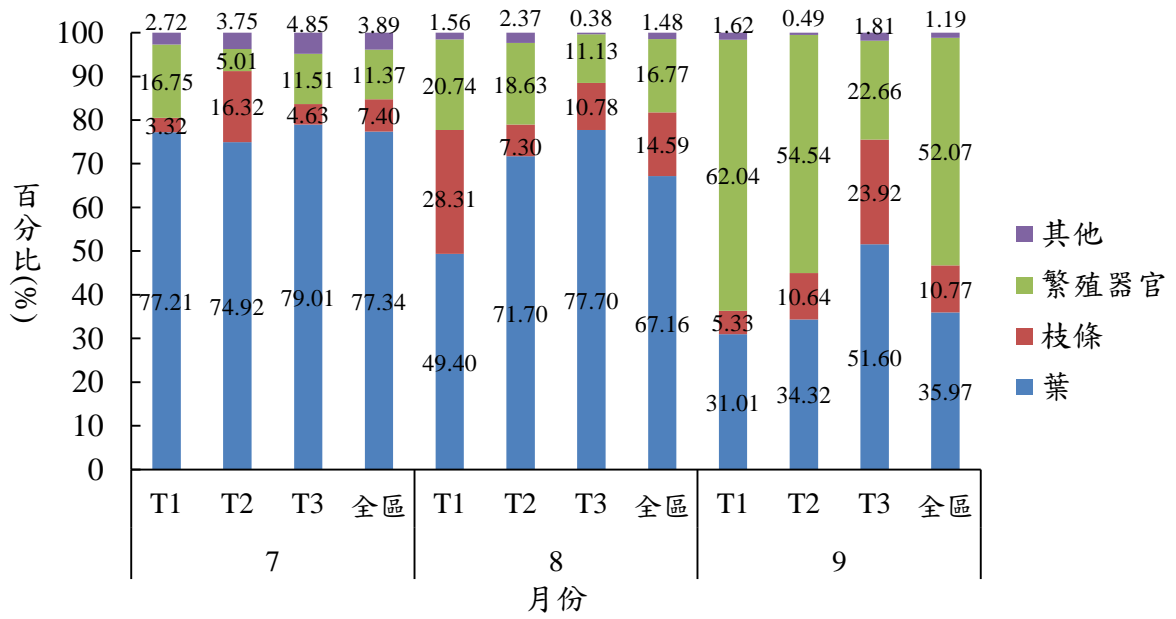
圖 2.5-1 落葉量組成本季各月份變化圖

本季調查結果顯示，落葉量總重量以 9 月份最重（480.07 g），而以 7 月份為最輕（119.90g），其中 9 月份各樣區總重量皆高於其他月份各樣區；枯落物重量分布比例以繁殖器官最高（表 2.5-1、圖 2.5-1~圖 2.5-2），各月各樣區環境如照片 2.5.1~2.5.4。

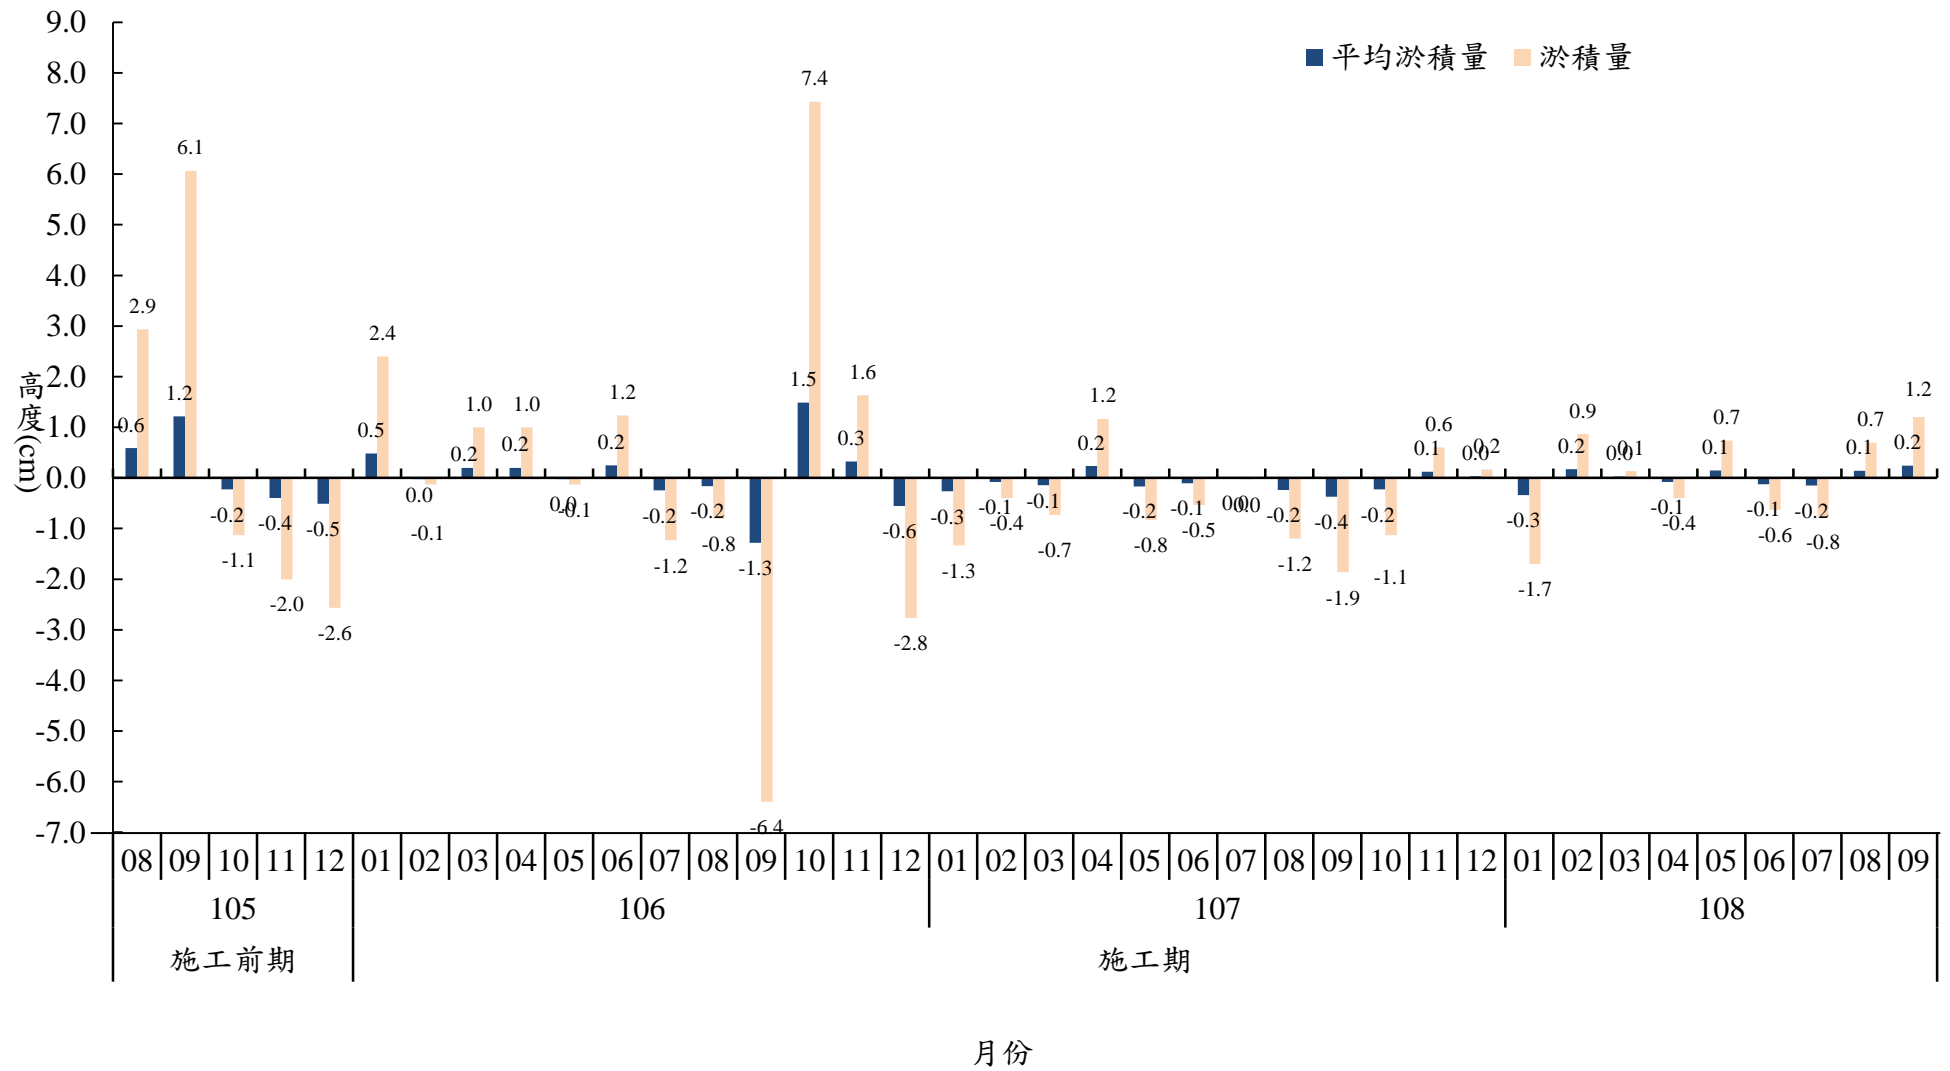
圖 2.5-6 淤泥高度歷次各月份變化圖

歷次淤積量監測之結果（圖 2.5-6），可發現 105 年 8~9 月、106 年 10~11 月、107 年 4 月、107 年 11~12 月、108 年 2~3 月、108 年 5 月及 108 年 8~9 月各樣區的淤積量為正值，顯示土壤流失，105 年 10~12 月、106 年 7~9 月、106 年 12 月、107 年 1~3 月、107 年 5~6 月、107 年 8~10 月、108 年 1 月及 108 年 6~7 月各樣區的淤積量則為負值，顯示土壤淤積。而 105 年 10~12 月的土壤淤積，推測是 105 年 9 月底梅姬颱風來襲河川將大量的泥沙攜帶至出海口及外海，導致紅樹林的土壤淤積量增加，106 年 9 月份因其間隔間無強降雨亦無颱風，故無法推測其土壤流失之主要原因，107 年無颱風來襲亦無強降雨量，土壤淤積量多為負值，顯示土壤淤積增加，108 年降雨量較多，土壤淤積量多為正值，顯示土壤流失。整體而言，各樣區土壤淤積量略有增減，其表面土壤流失與土壤淤積量成動態平衡。
