「西部濱海快速公路建設計畫北部路段-觀  
音至鳳岡段主線工程（竹1匝道以南路  
段）環境影響差異分析報告」  
營運階段第13季環境監測報告書  
（112年10~12月）  
（定稿本）

開發單位：交通部公路局

執行監測單位：華光工程顧問股份有限公司

提送日期：中華民國113年02月

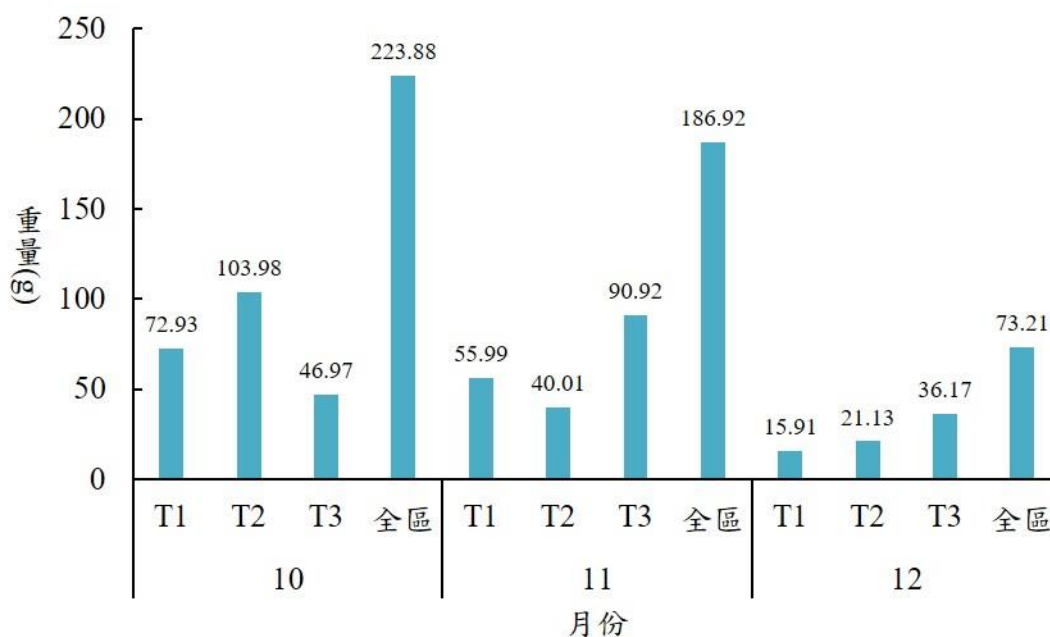
本季調查結果顯示，落葉量總重量以 10 月份最重(223.88 g)，而以 12 月份為最輕(73.21 g)。各月枯落物重量分布比例 11 及 12 月份以葉部比例最高，10 月則以繁殖器官為最高。(表 2.1-2 及圖 2.1-1~圖 2.1-2)。

圖 2.1-2 落葉量總重量本季各月份變化圖

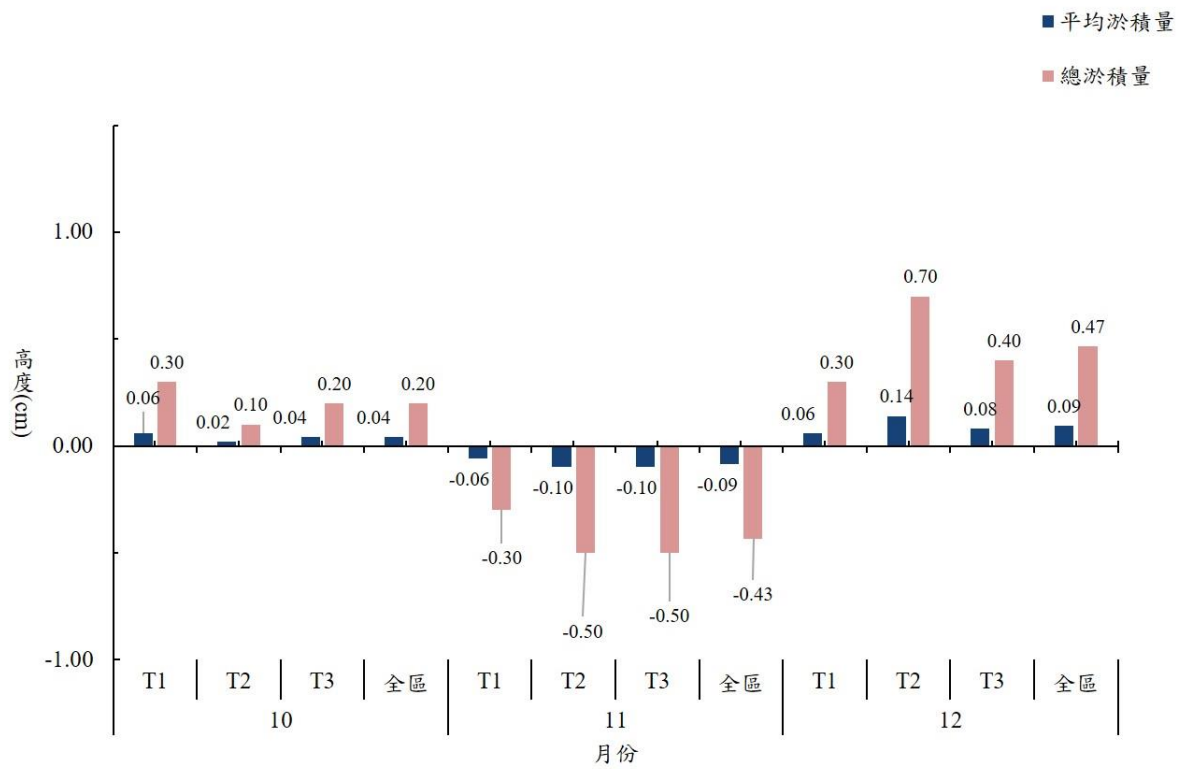
本季淤積量監測之結果(表 2.1-3 及圖 2.1-3)，各樣區的平均土壤淤積量落在-0.1~0.1 cm 之間。全區總淤積量部分，11 月份為負值，顯示其表面土壤為上升，10 及 12 月份為正值，顯示其表面土壤為下降。

圖 2.1-3 淤泥高度本季各月份變化圖

本季淤積量監測，總淤積量部分，10及12月份各樣區皆為正值，顯示其表面土壤下降，11月份為負值，顯示其表面土壤上升，推測10月份雨量較大影響，造成11月土壤淤積。由於本季調查各樣區結果皆呈現一致性，故各樣區之土壤淤積量與樣區位置及潮汐變化是否有相關，仍需長期觀測。

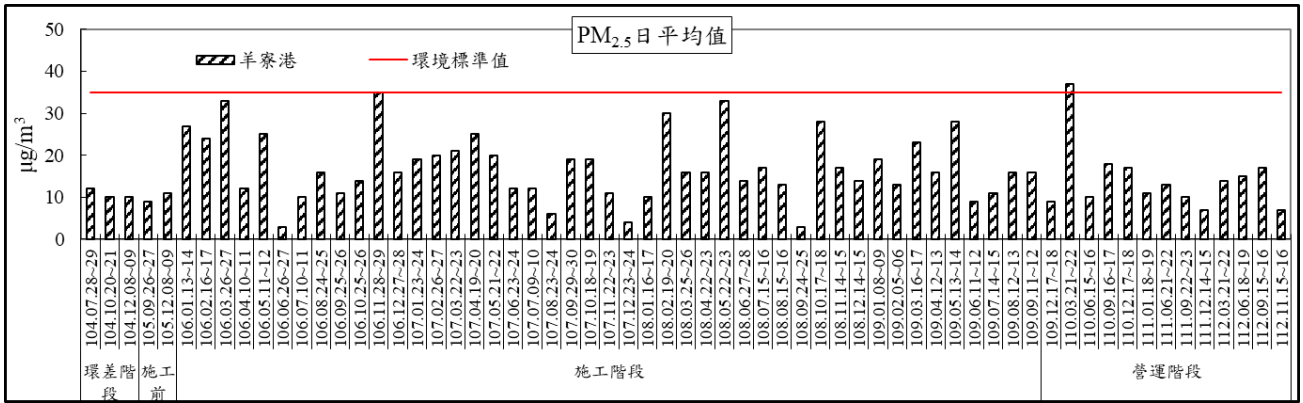
本季辦理羊寮港空氣品質監測，PM<sub>2.5</sub> 測值均符合標準。

圖 2.4-1 羊寮港空氣品質監測成果趨勢圖

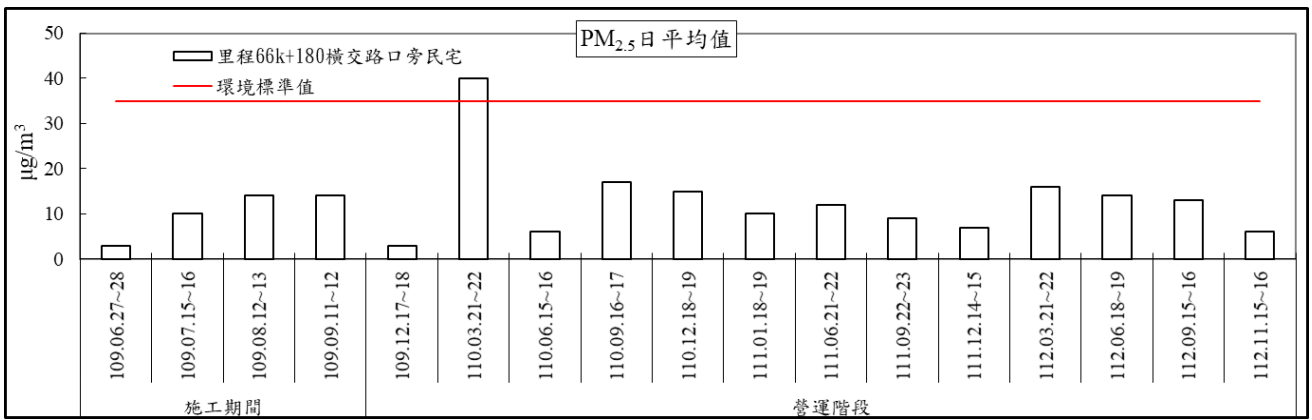
本季辦理里程 66k+180 橫交路口旁民宅空氣品質監測，PM<sub>2.5</sub> 測值均符合標準。

圖 2.4-2 里程 66k+180 橫交路口旁民宅空氣品質監測成果趨勢圖
