「西部濱海快速公路建設計畫北部路段-觀音至鳳岡段主線工程（竹1匝道以南路段）環境影響差異分析報告」
營運階段第10季環境監測報告書
(112年01~03月)
(定稿本)

開發單位：交通部公路總局

執行監測單位：華光工程顧問股份有限公司

提送日期：中華民國112年5月

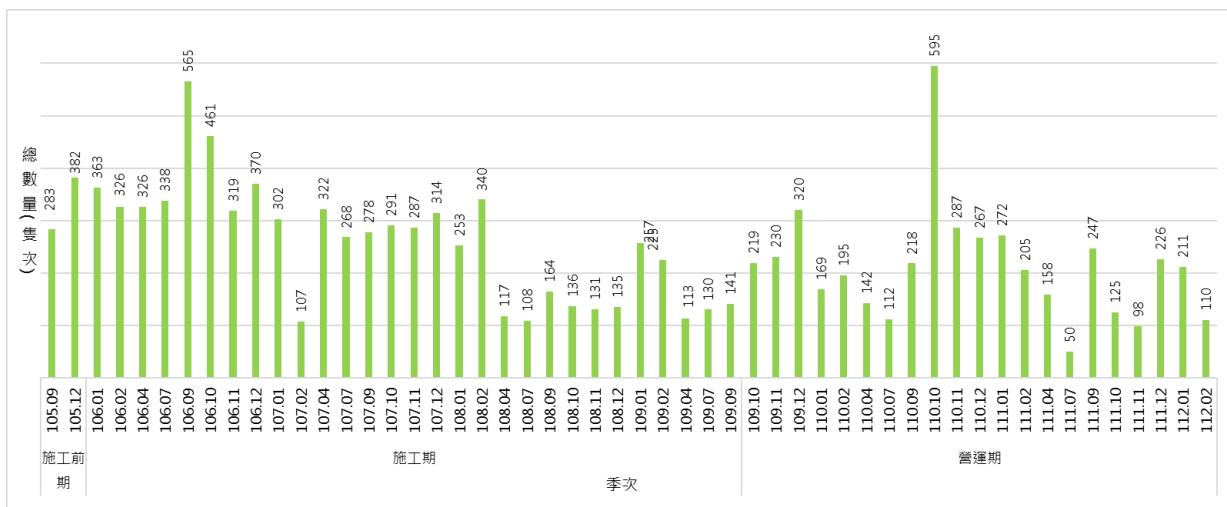
圖 2.3-1 候鳥歷次物種數變化圖

歷季調查候鳥物種數介於 8~22 種；物種數量介於 50~595 隻次。施工時期之歷季物種數量以 106 年 09 月記錄最多(565 隻次)，而營運時期以 110 年 10 月記錄最多(595 隻次)。物種數量差異主要受冬候鳥是否群聚之影響。
