「西部濱海快速公路建設計畫北部路段-觀  
音至鳳岡段主線工程（竹1匝道以南路  
段）環境影響差異分析報告」  
營運階段第12季環境監測報告書  
（112年07~09月）  
（定稿本）

開發單位：交通部公路總局

執行監測單位：華光工程顧問股份有限公司

# 「西部濱海快速公路建設計畫北部路段-觀音至鳳岡段 主線工程（竹1匝道以南路段）環境影響差異分析報 告」（112年07月至112年09月）

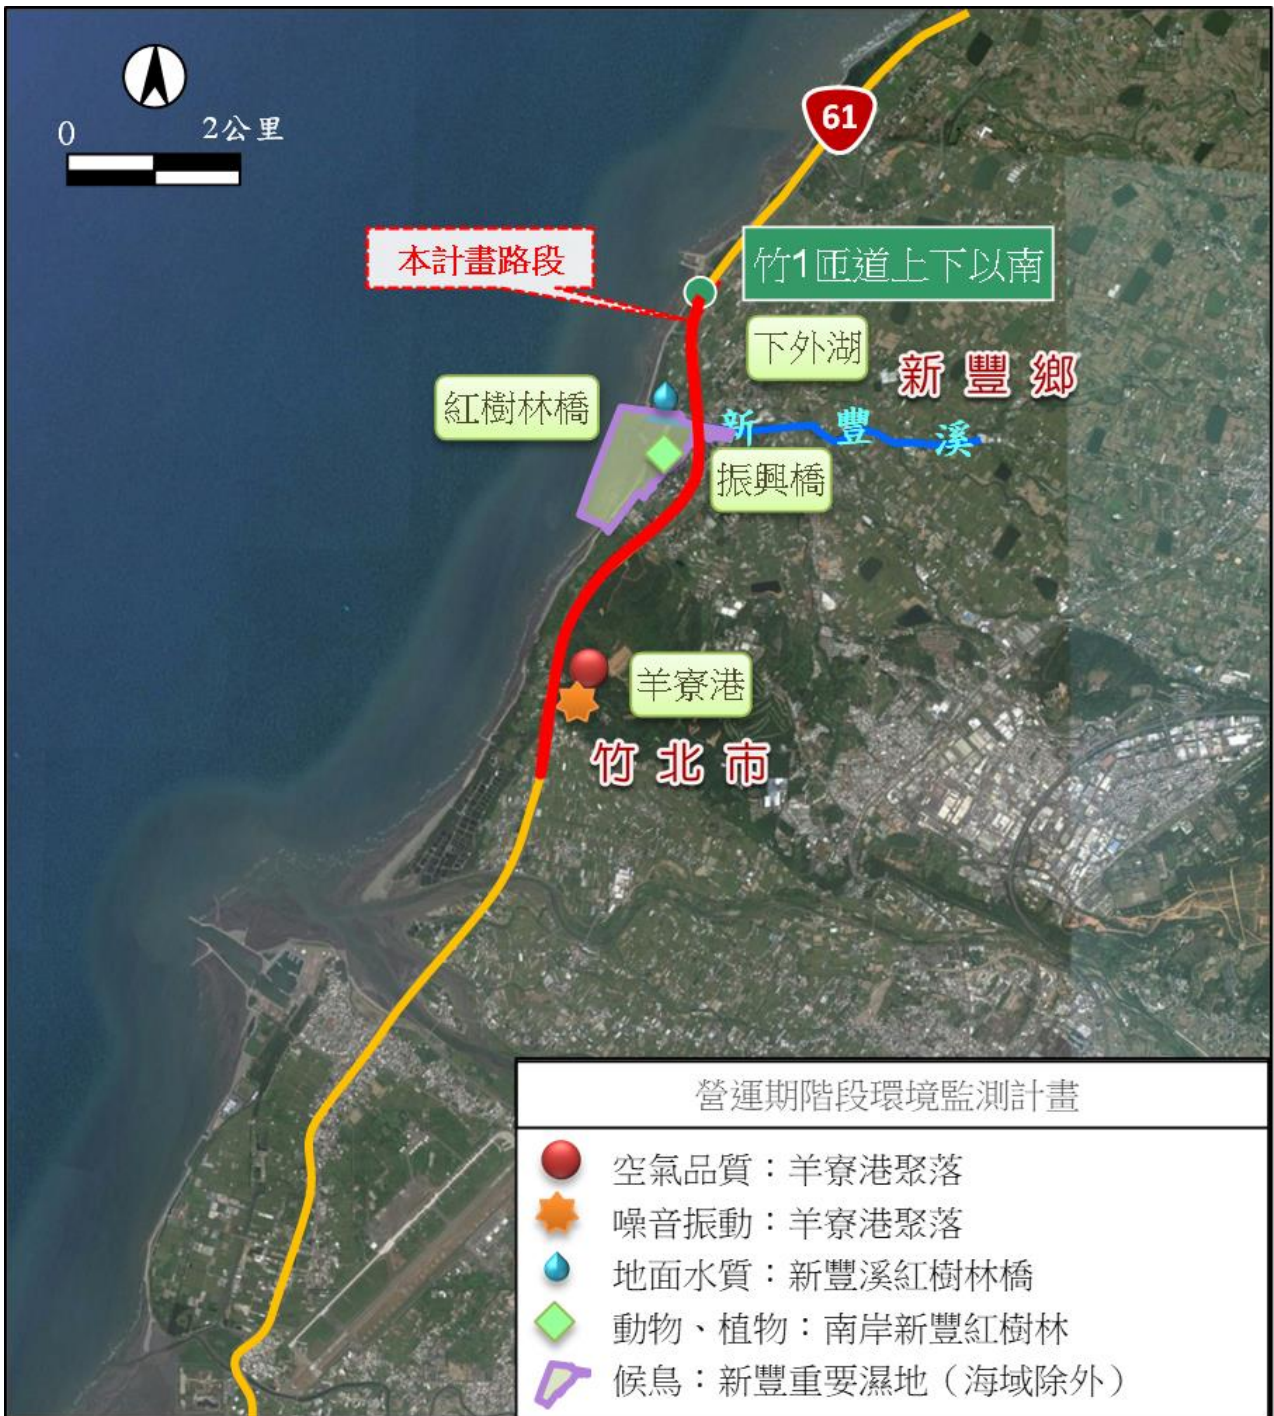
圖 1-1 營運階段環境監測計畫位置示意圖

營運階段監測位址如圖 1-1 所示。

監測點位置參見圖 1-1。本季羊寮港、里程 66k+180 橫交路口旁民宅屬於營運階段環境監測。空氣品質監測記錄如附錄四所示，表 2.4-1~表 2.4-2 為各測點之環境空氣品質監測期間氣象狀況，而空氣品質監測成果詳表 2.4-3~表 2.4-4，圖 2.4-1~圖 2.4-2 所示為各測點之環境空氣品質監測結果變化趨勢，茲說明如次：

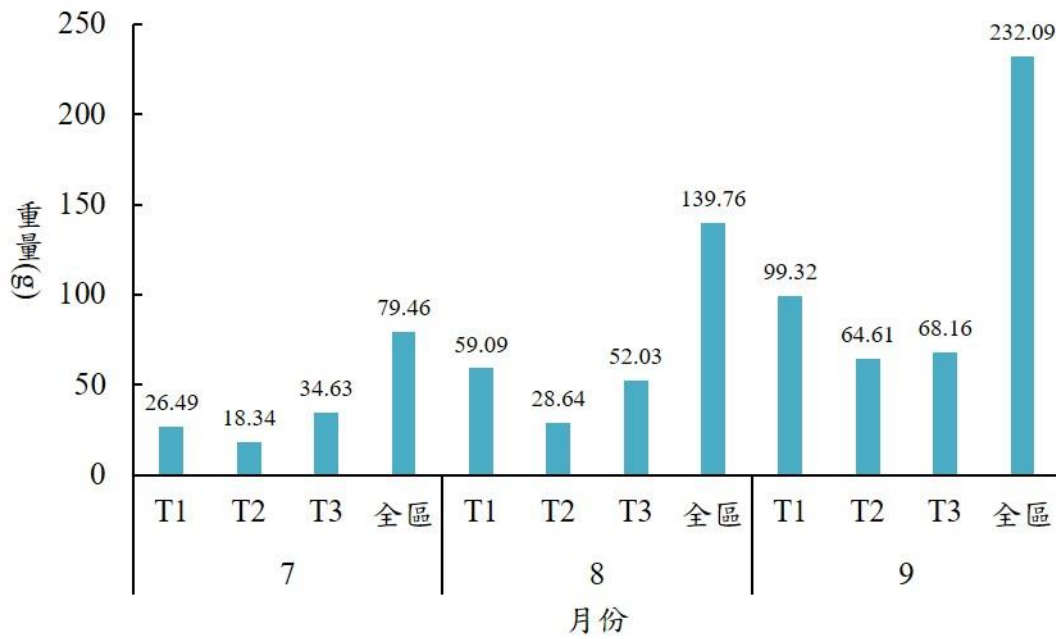
圖 2.1-1 落葉量組成本季各月份變化圖

本季調查結果顯示，落葉量總重量以 9 月份最重(232.09 g)，而以 7 月份為最輕(79.46 g)。各月枯落物重量分布比例 7 及 8 月份以葉部比例最高，9 月則以繁殖器官為最高。(表 2.1-2 及圖 2.1-1~圖 2.1-2)。

本季落葉量監測，各樣區均以葉部為主，8及9月部分樣區以繁殖器官為主。海茄苳母樹已結束果期，而水筆仔母樹已進入果期，並可見種實宿存於母樹，此情形主要受自然因素之影響，並非氣候異常或人為干擾所造成。

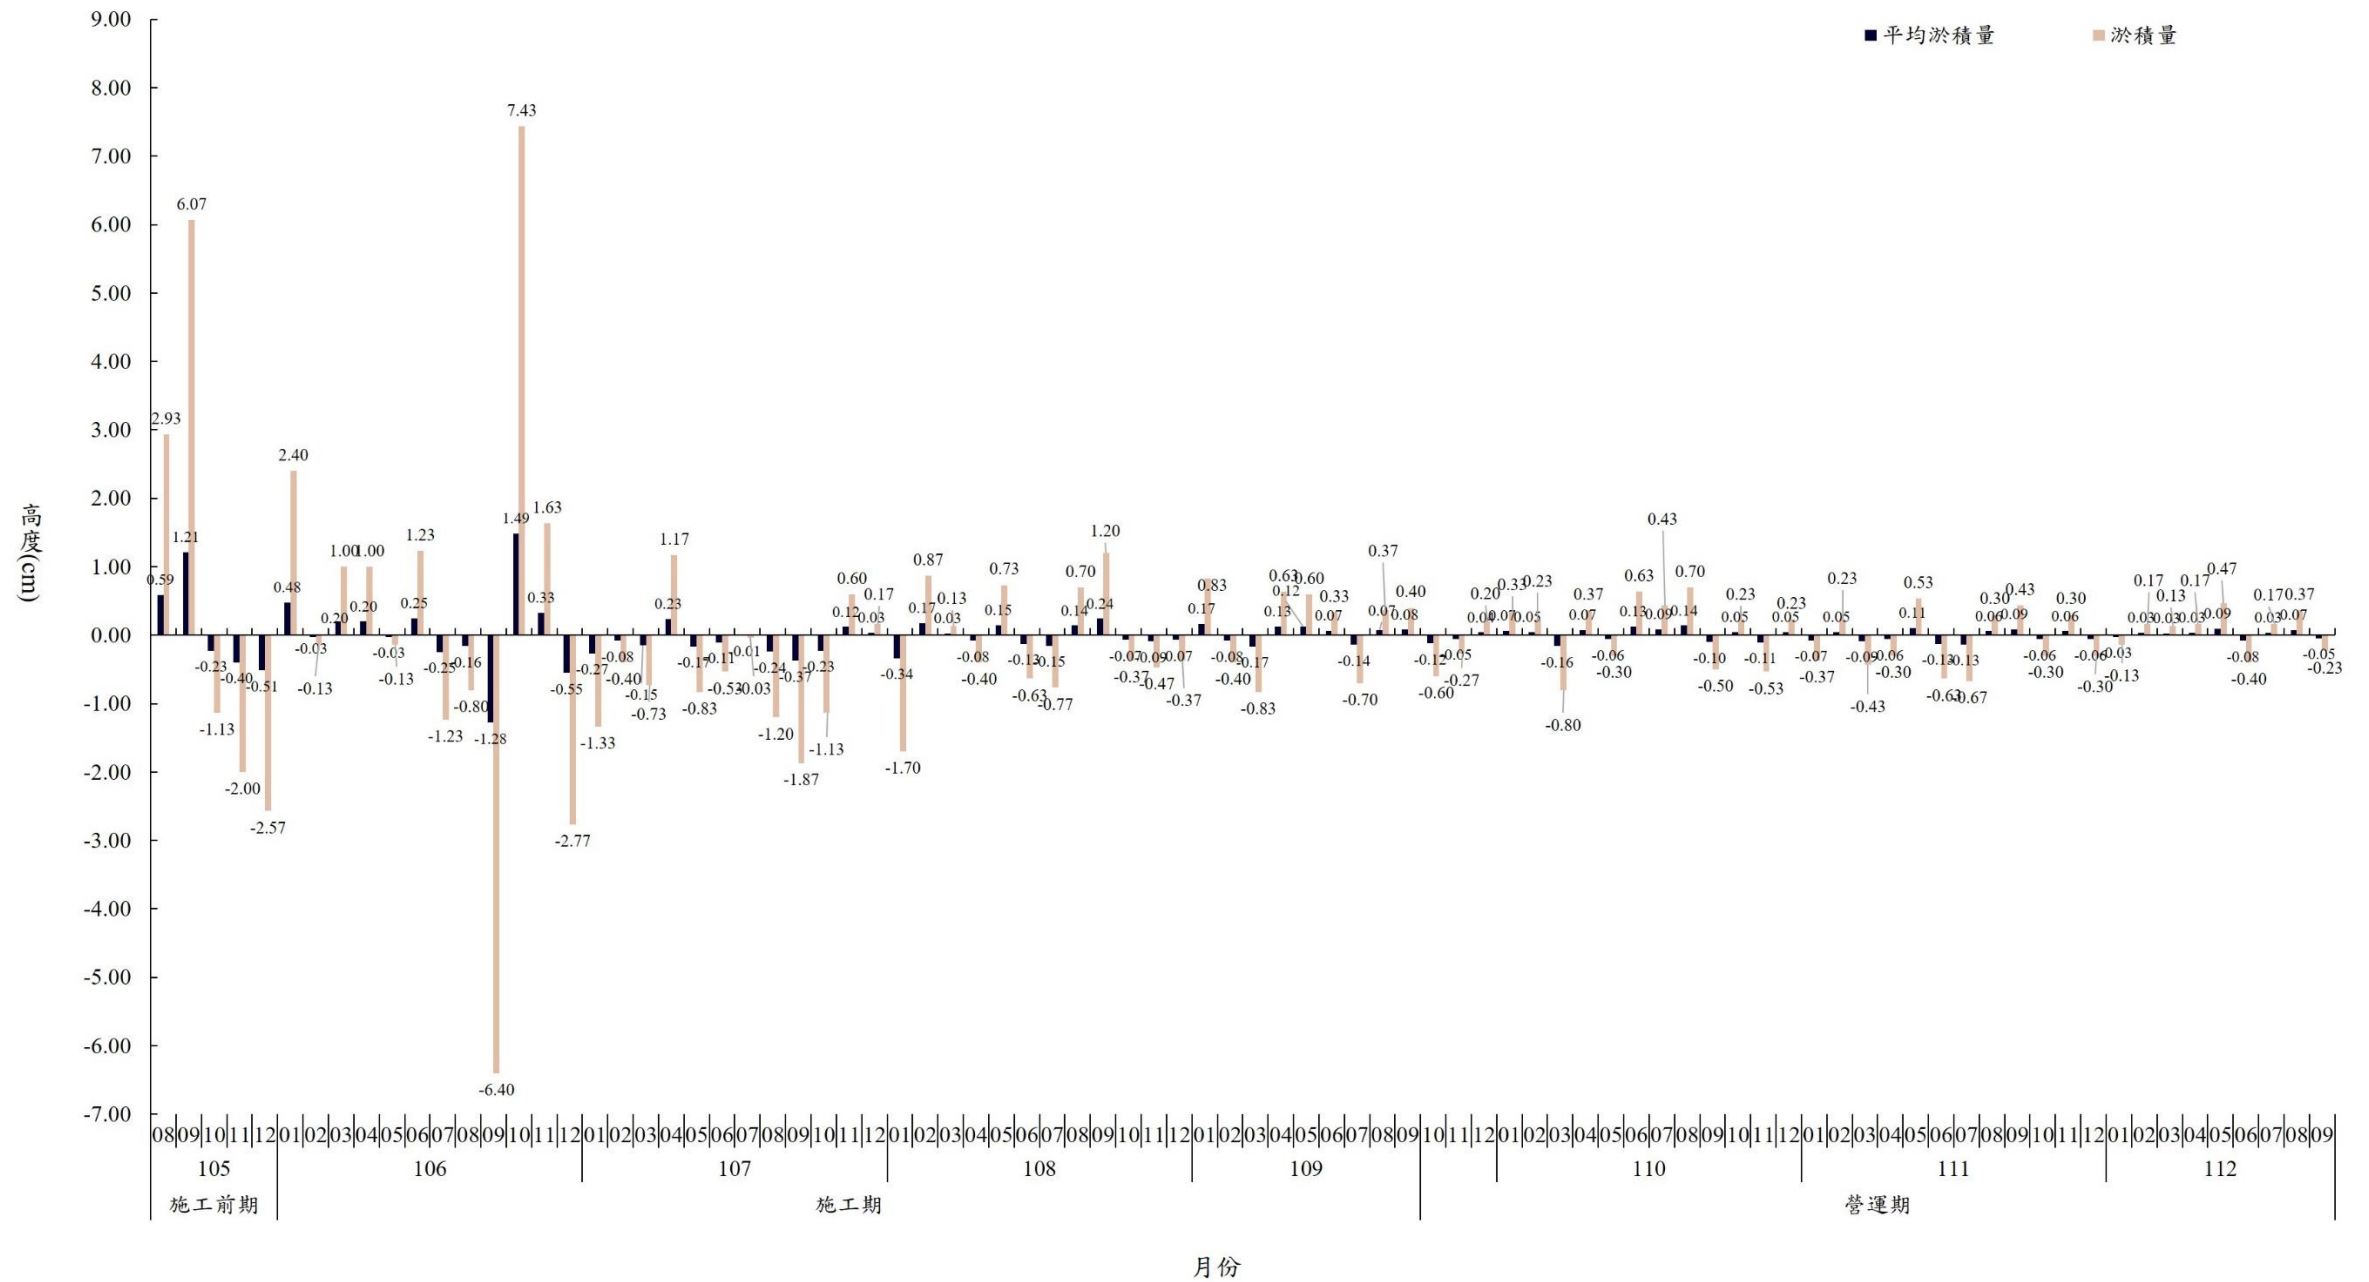
圖 2.1-6 淤泥高度各月份變化圖

歷次淤積量監測之結果(圖 2.1-6)，可發現 105 年 8~9 月，106 年 1、3、4、6 及 10~11 月，107 年 4 月及 11~12 月，108 年 2~3 月、5 月及 8~9 月，109 年 1 月、4~6 月、8~9 月及 12 月，110 年 1~2 月、4 月、6~8、10 及 12 月，111 年 2、5、8、9 及 11 月，112 年 2~5 月、7~8 月各樣區的淤積量為正值，顯示土壤流失；105 年 10~12 月，106 年 2、5 月、7~9 月及 12 月，107 年 1~3 月、5~6 月及 8~10 月，108 年 1 月、4 月、6~7 月及 10~12 月，109 年 2~3 月、7 月及 10~11 月，110 年 3 月、5 月、9 月及 11 月，111 年 1、3、4、6、7、10 及 12 月，112 年 1、6 及 9 月各樣區的淤積量則為負值，顯示土壤淤積。而 105 年 10~12 月的土壤淤積，推測是 105 年 9 月底梅姬颱風來襲河川將大量的泥沙攜帶至出海口及外海，導致紅樹林的土壤淤積增加，106 年 9 月份因無強降雨亦無颱風，故無法推測其土壤流失之主要原因，107 年天氣相對穩定，無颱風來襲亦無強降雨量，土壤淤積量多為負值，顯示土壤淤積增加，108 年強降雨量較多，土壤淤積量多為正值，顯示土壤流失，109、110 年降雨量減少，但雨量時間集中，造成土壤流失，土壤淤積量亦多為正值，111 年降雨量增加，但雨量時間平均，造成土壤淤積，土壤淤積量多為負值，112 上半年降雨量較低，但雨量時間集中，造成土壤流失，土壤淤積量多為正值。整體而言，各樣區土壤淤積量略有增減，其表面土壤流失與土壤淤積量成動態平衡。

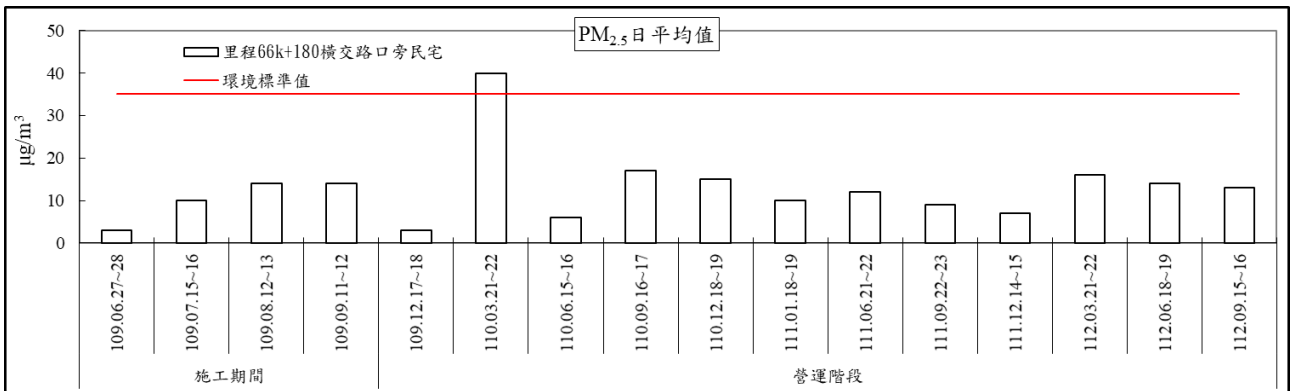
圖 2.4-2 里程 66k+180 橫交路口旁民宅空氣品質監測成果趨勢圖

本季辦理里程 66k+180 橫交路口旁民宅空氣品質監測，PM<sub>2.5</sub> 測值均符合標準。
