交通部公路總局第五區養護工程處

## 台 3 線吳鳳橋改建工程

### 設計階段生態檢核成果報告書

中華民國 111 年 3 月

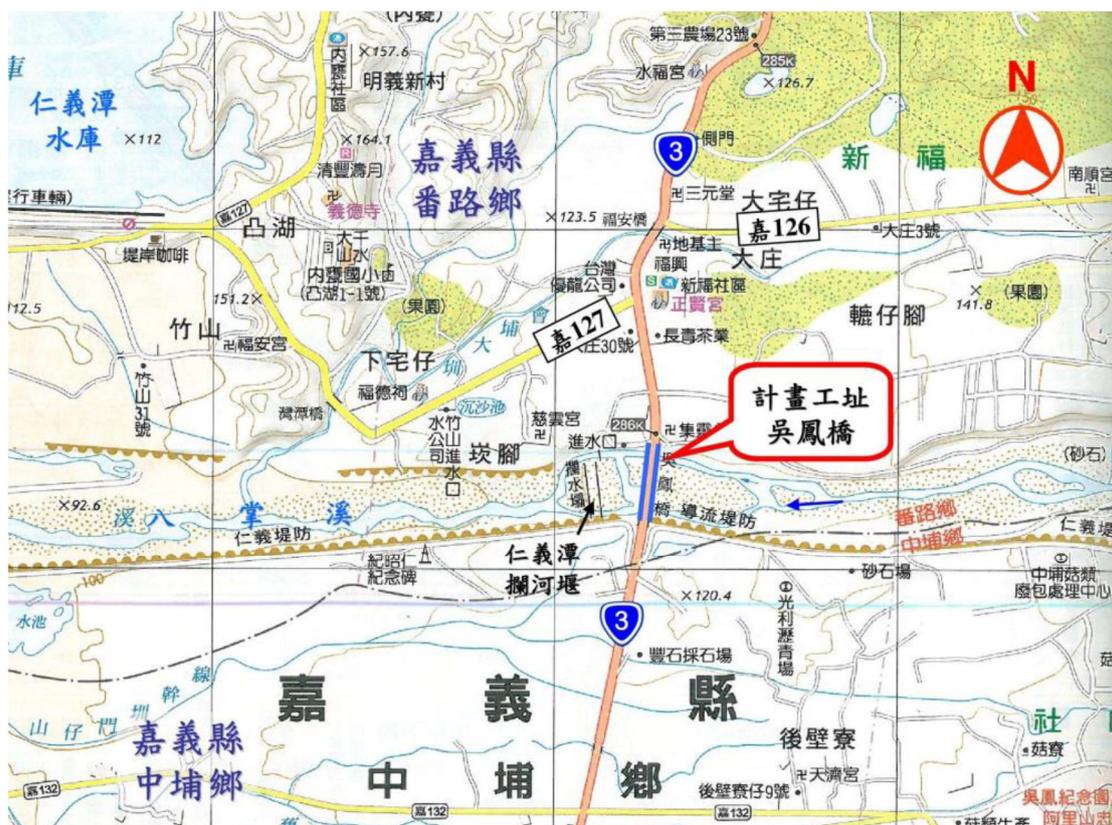
圖 1、計畫位置示意圖

計畫範圍的台3線吳鳳橋跨八掌溪為銜接嘉義縣番路與中埔兩鄉之重要連絡橋梁，位於省道台3線里程286k+000處，其座落於嘉義縣番路鄉，周邊多為農田及次生林，住戶不多，多為已開發地區（圖1），位於吳鳳橋下游處有仁義潭水庫的攔河堰，故河道有淤沙的情況，本計畫預計改建老舊且通洪斷面不足之舊橋，建構安全新橋，降低防災維護經費，保障用路人安全，使橋梁能更永續之利用。

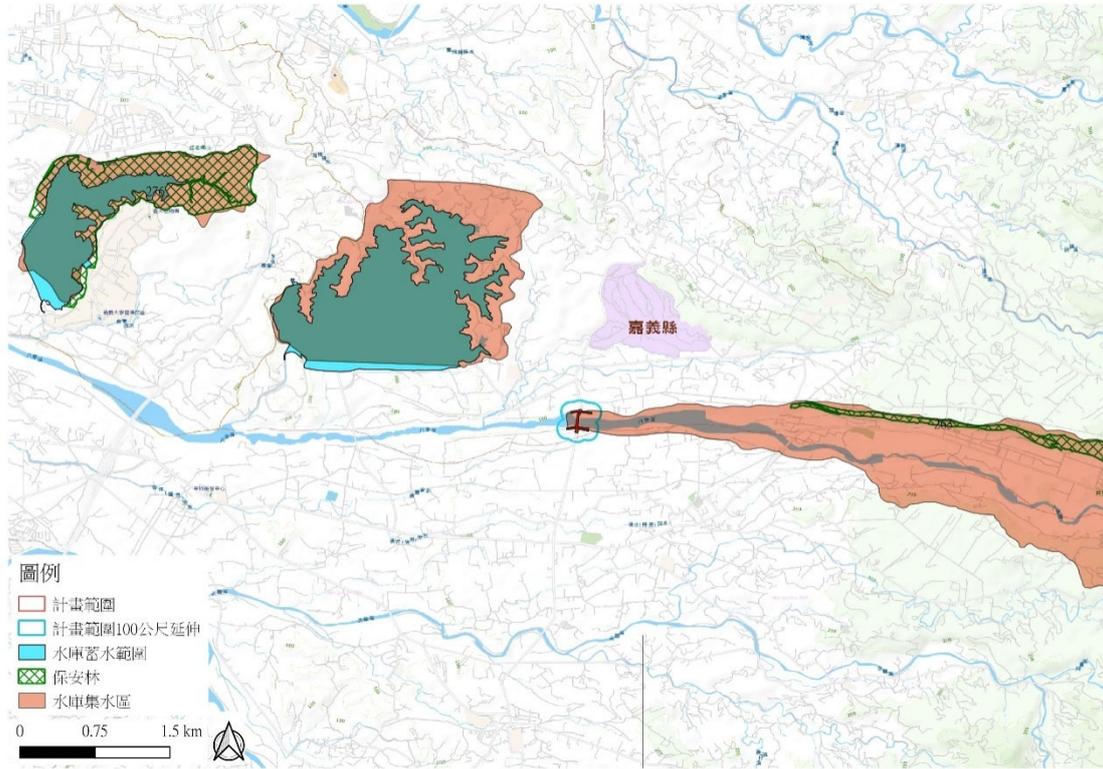
圖 2、工程範圍生態情報圖

為瞭解工程點位是否位於法定生態保護區及重要生態敏感區，將計畫範圍與法定敏感區域相關圖資套疊，結果顯示本計畫的範圍位於「蘭潭、仁義潭自來水水質水量保護區」、「仁義潭水庫集水區」和「八掌溪飲用水水源水質保護區」(圖 2、表 2)，西北側距離仁義潭水庫約 1 公里，西側距離蘭潭水庫集水區約 5 公里，本計畫工址涉及水庫集水區，但不包含國家公園、野生動物保護區或野生動物重要棲息環境、國家重要濕地、台灣沿海自然保護區等法定生態保護區，屬於一般層級的區域，但需要注意工程施工時應注意工區廢水之收集，以避免污染地面及地下水，保護八掌溪水源及地表下水質及水量。此外，計畫範圍因涉及其他重要生態敏感區，應執行全工程生命週期之生態檢核工作。

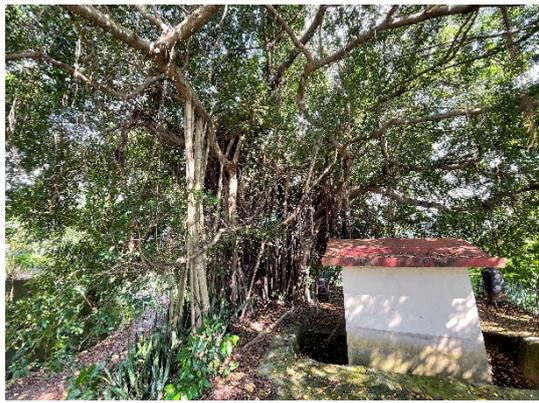
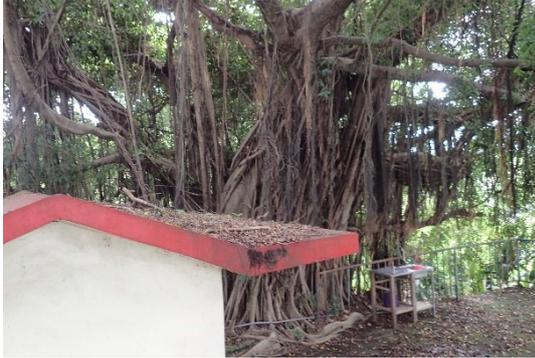
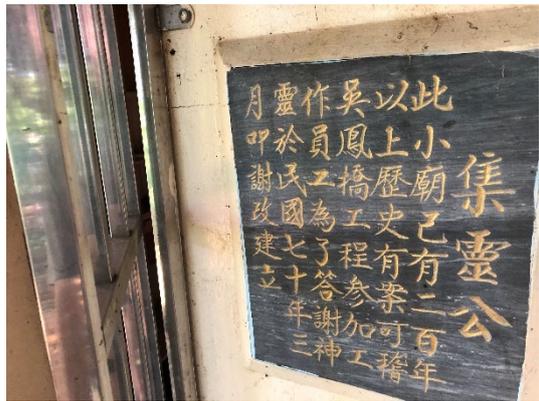
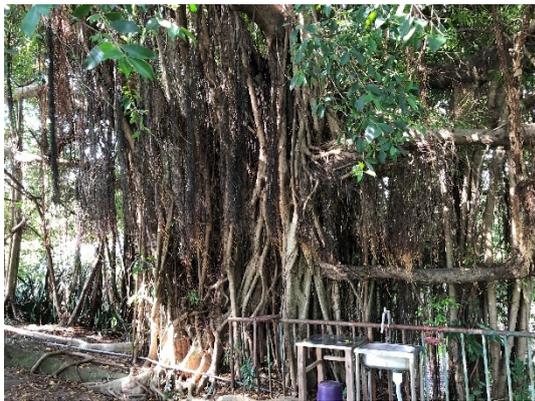
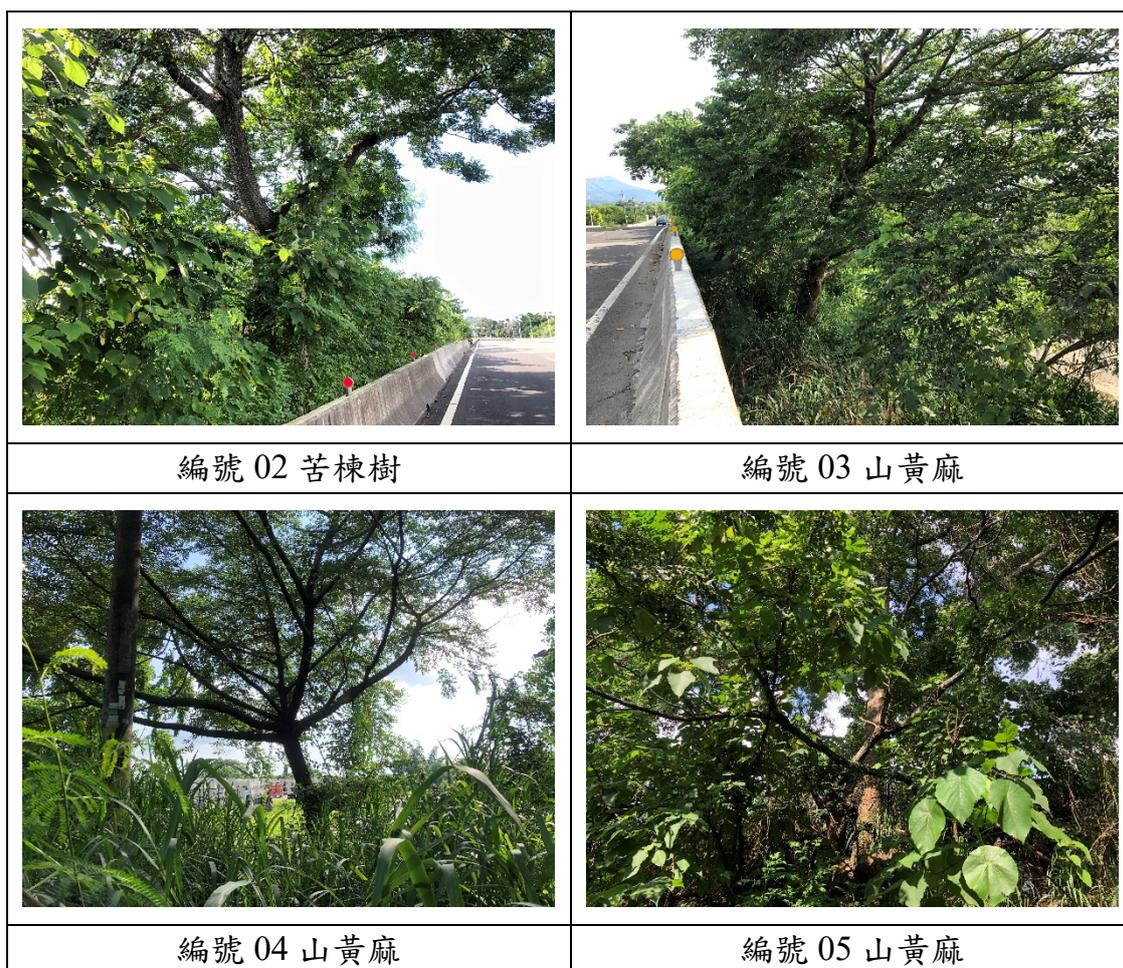
圖 3、保全對象現況

本計畫雖無關注對象，但於吳鳳橋東北側有一處集靈公廟及老榕樹（圖 3），依據現場石碑說明距今已有兩百年以上之歷史，應列為保全對象以避免因工程而損害，另於吳鳳橋西南側引道旁有胸徑大於 20 公分的喬木 4 棵，包含 1 棵苦楝及三棵山黃麻（表 5、圖 4），若施工範圍對其影響，建議施工單位應於施工前與相關單位協同會勘，以決定是否保留或移植。

古廟及老榕樹	古廟及老榕樹

古廟碑文	老榕樹

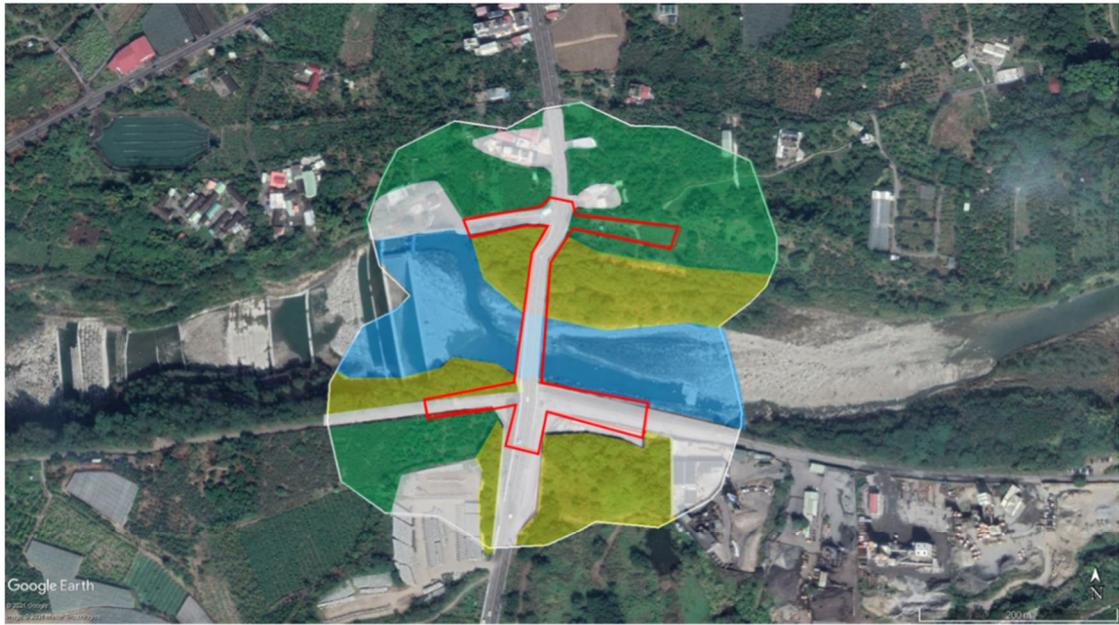
圖 5、生態敏感區域圖

計畫範圍為現有的台 3 線及吳鳳橋橋梁，屬於人為干擾區，周緣以農耕地、果園、濱溪高草地及次生林為主要地景組成，農耕地及果園屬於陸域低度敏感區，沿八掌溪兩側的濱溪高草地及次生林為陸域中度敏感區，住宅區及廠房均為人為干擾區，八掌溪為天然溪流，屬於水域中敏感區(圖 5)。整體而言，本計畫周緣的生態敏感度介於中到低之間。

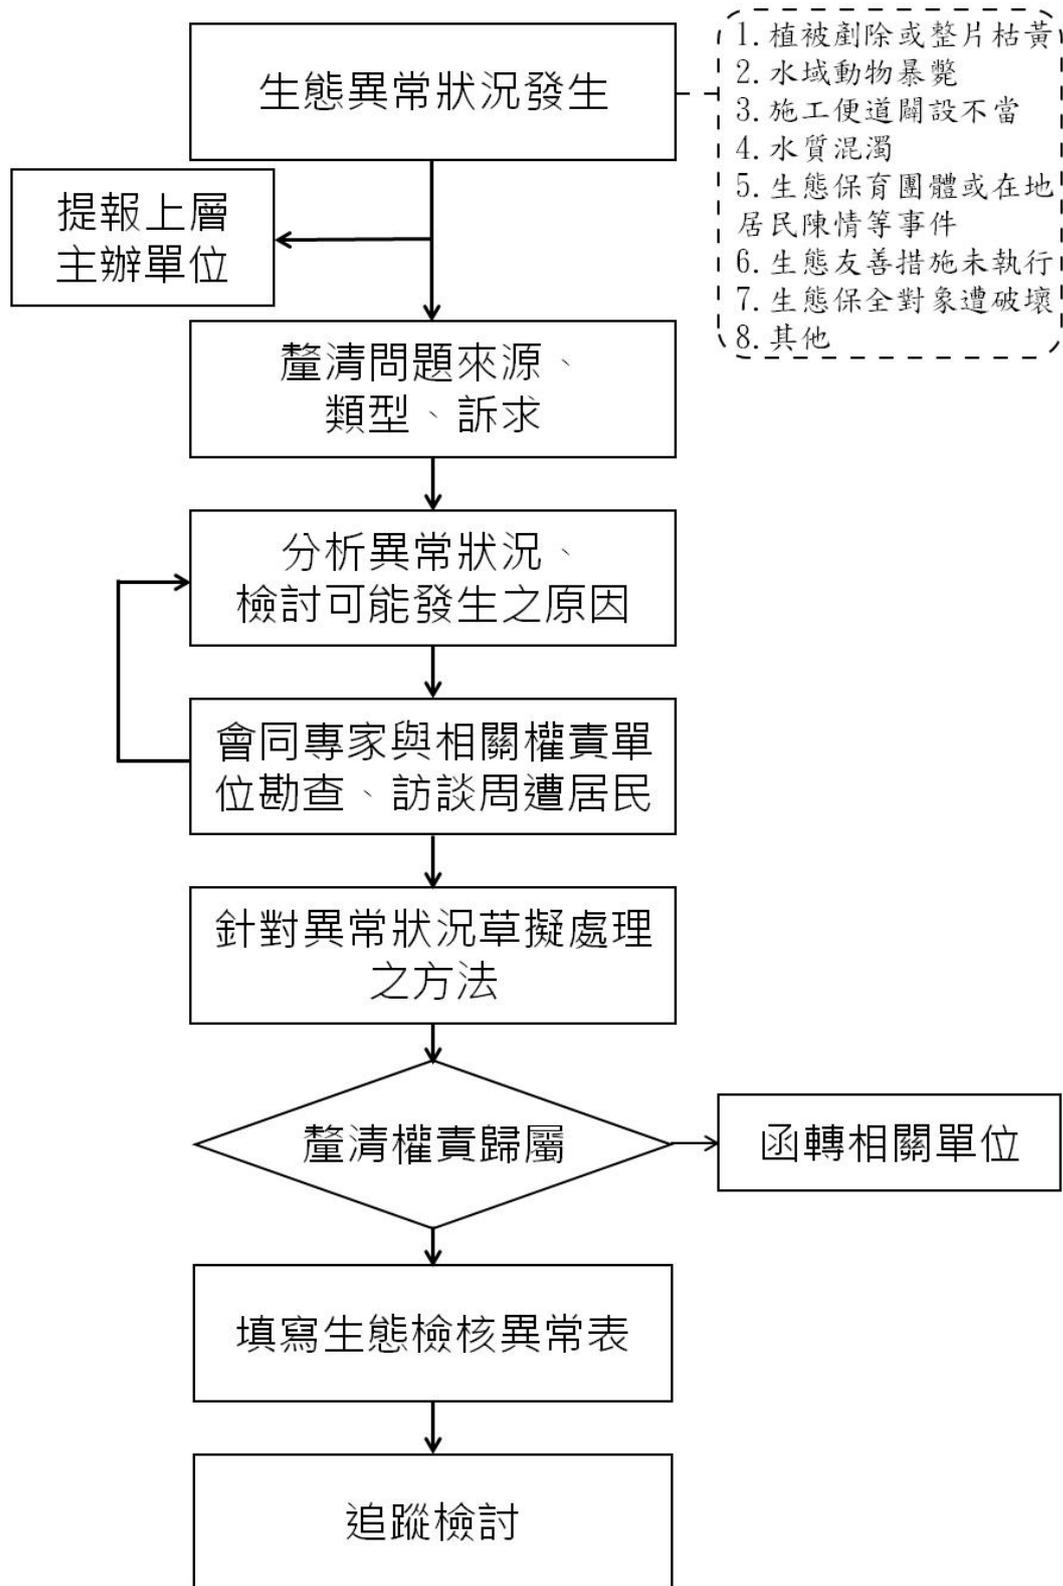
圖 6、生態異常狀況處理原則流程圖

當有生態異常狀況發生時，施工單位應立即停工，並提報給上層主辦單位及監造單位，並通知生態檢核執行單位。一同釐清問題的來源、類型與訴求後，分析異常狀況，並檢討可能發生的原因。再會同專家與相關權責單位一同場勘，訪談在地居民，確認異常狀況的來源如何解決，並草擬處理方法，最後由生態檢核執行單位填寫生態檢核異常表，並持續追蹤與檢討。

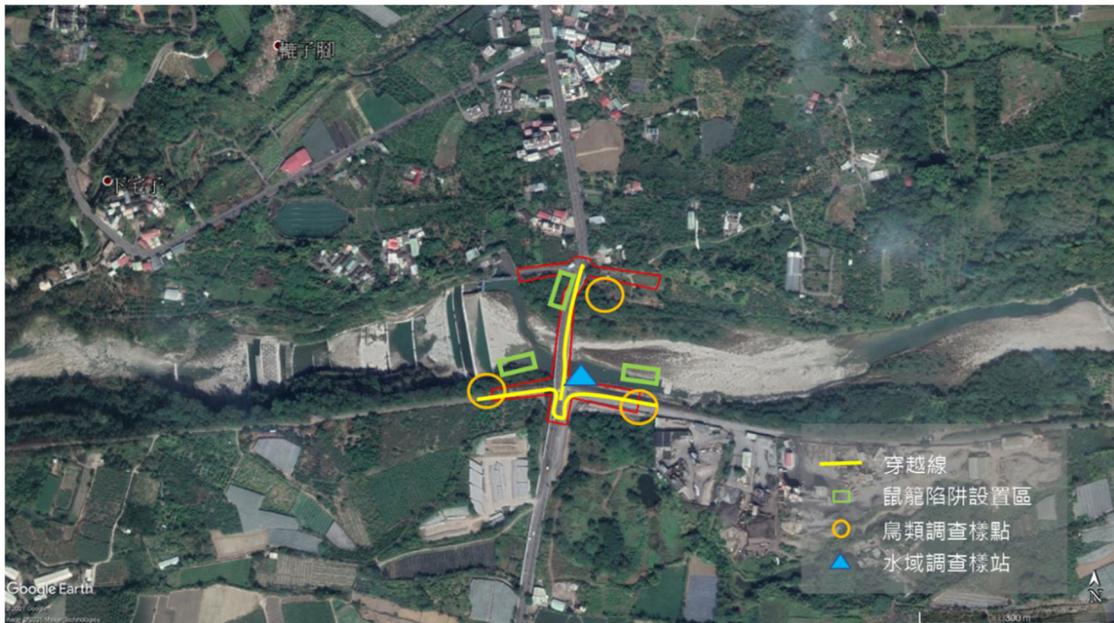
圖 1、調查點位示意圖

各類生態調查主要在既有道路可以到達的區域進行，本調查工作規劃 2 條穿越線，行經範圍涵蓋整個工區範圍及周緣，以此固定路線進行蜻蛉類、蝶類、兩棲類及爬蟲類調查，穿越線總長度約 600 公尺；設置三個鳥類調查樣站已涵蓋計畫範圍及不同棲地類型；於計畫範圍周邊擺置小型哺乳動物（鼠類）調查陷阱每日 30 個，共 90 籠次；在計畫範圍旁的八掌溪設置水域調查樣站 1 站（圖）。

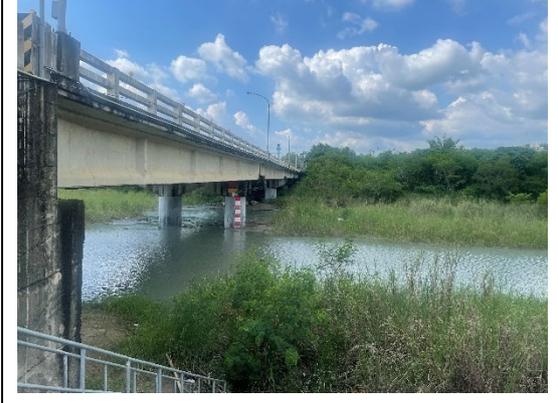
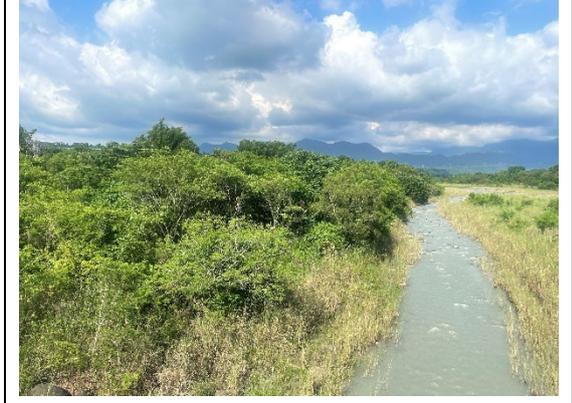
<p>吳鳳橋現況</p>	<p>吳鳳橋往上游拍攝，右岸植被帶較寬且有較多木本植物，左岸植被帶較窄。</p>

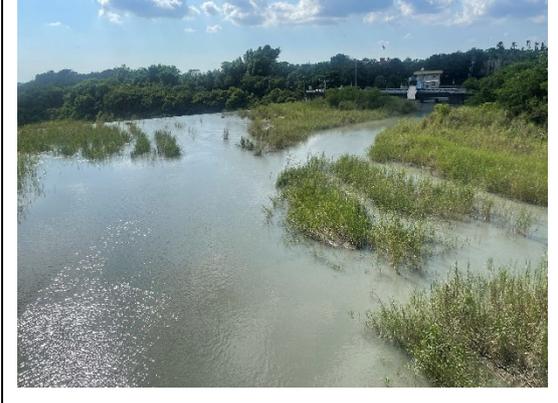
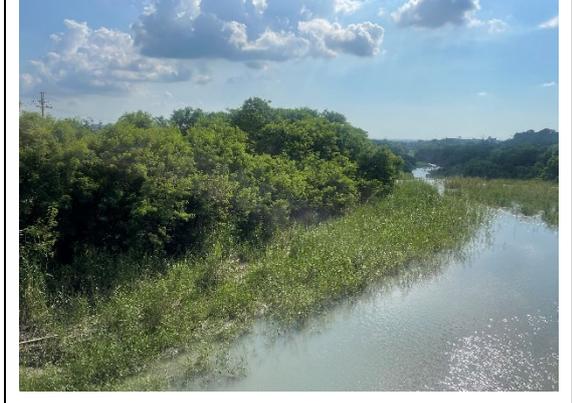
<p>八掌溪往下游拍攝，下游處有竹山攔河堰，右岸為仁義潭。水庫取水口</p>	<p>八掌溪往下游拍攝，左岸濱溪高草地及次生林生長良好</p>

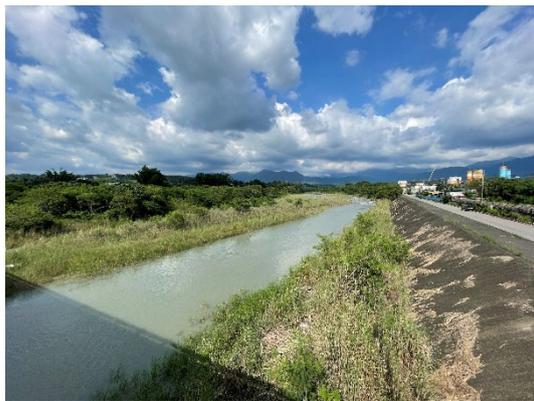
吳鳳橋往上游拍攝  
(拍攝日期：110/07/27)

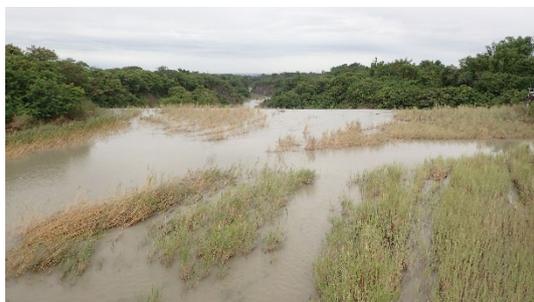
吳鳳橋往下游拍攝  
(拍攝日期：110/07/27)

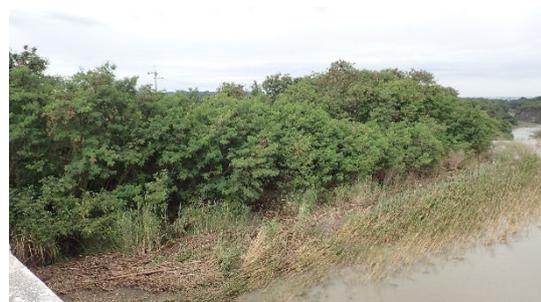
下游處左岸濱岸植被及次生林  
(拍攝日期：110/07/27)

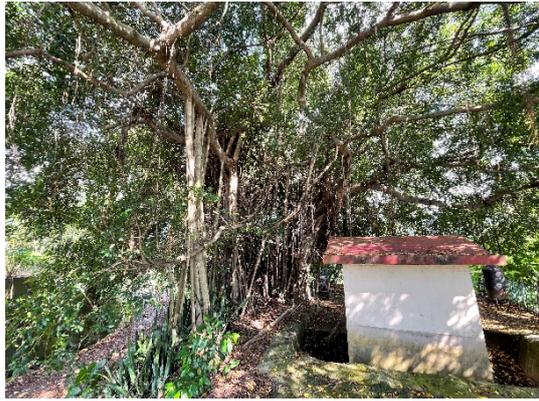
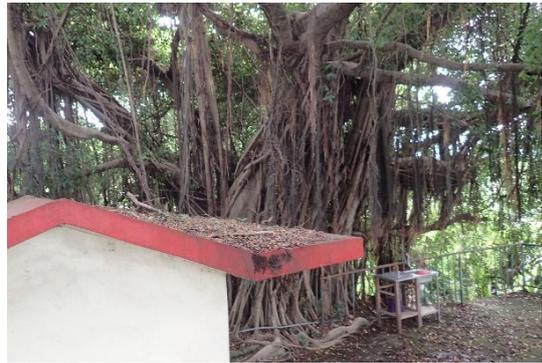
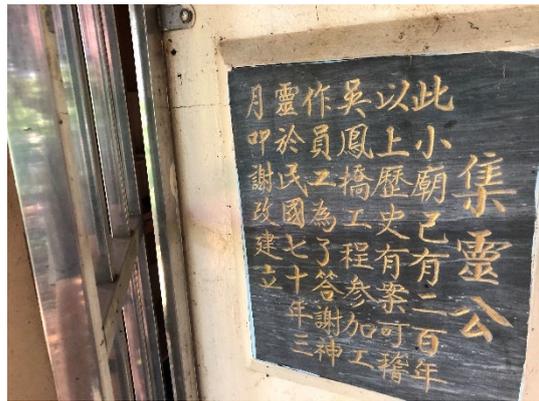
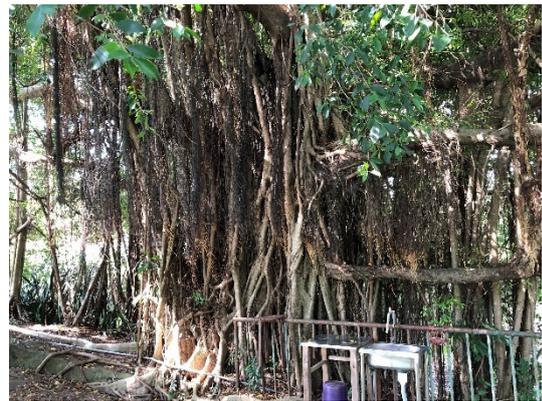
本次調查台3線吳鳳橋改建工程工區範圍內並無「2017臺灣維管束植物紅皮書名錄」所載珍貴稀有植物，但在右岸上游有一集靈公廟，廟旁有一株榕樹大樹(23°27'16.39"北、120°31'50.37"東)，樹徑達135cm，建議將來工程進行時應迴避此株大樹。

古廟及老榕樹

古廟碑文

老榕樹
