交通部公路總局

台18線軍輝橋改建工程委託測量、設計、  
地質探查及監造簽證服務工作

## 設計階段生態檢核報告書

設計單位：台聯工程顧問股份有限公司

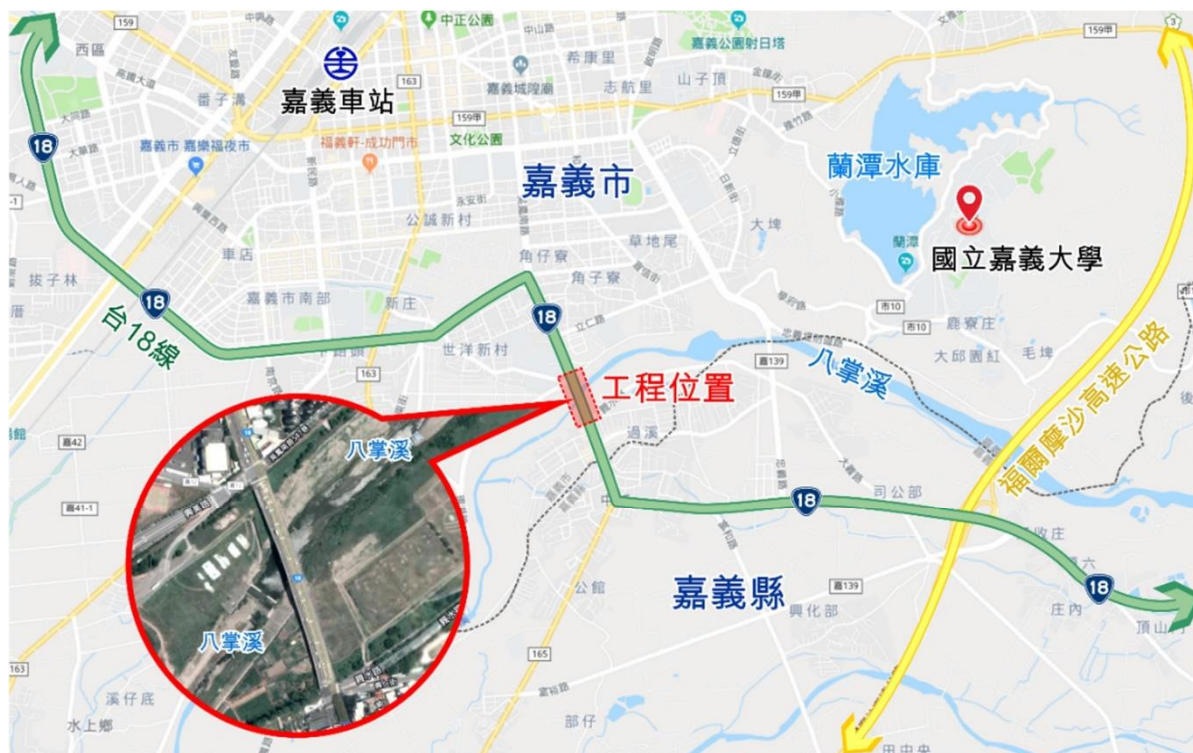
圖 2-1 基地區位及範圍圖

基地位於嘉義市東區台 18 線 17K+300 處(即軍輝橋)，橋梁橫跨八掌溪流域，銜接嘉義市東區及嘉義縣中埔鄉，橋梁計畫寬度 20M，橋梁長度約 295M。(圖 2-1)。

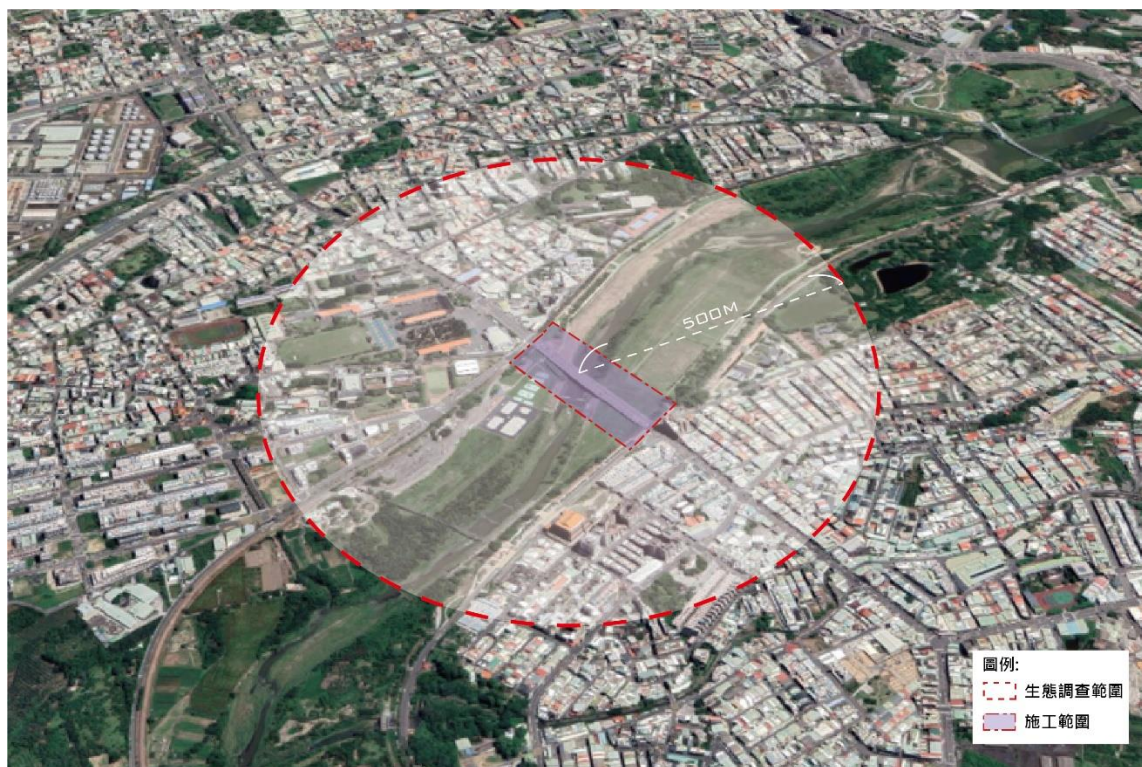
圖 2-2 生態檢核調查範圍圖

生態檢核調查範圍以工程範圍及周邊(約基地周邊約 1 公里範圍)之生態議題與生態保全對象(圖 2-2)。

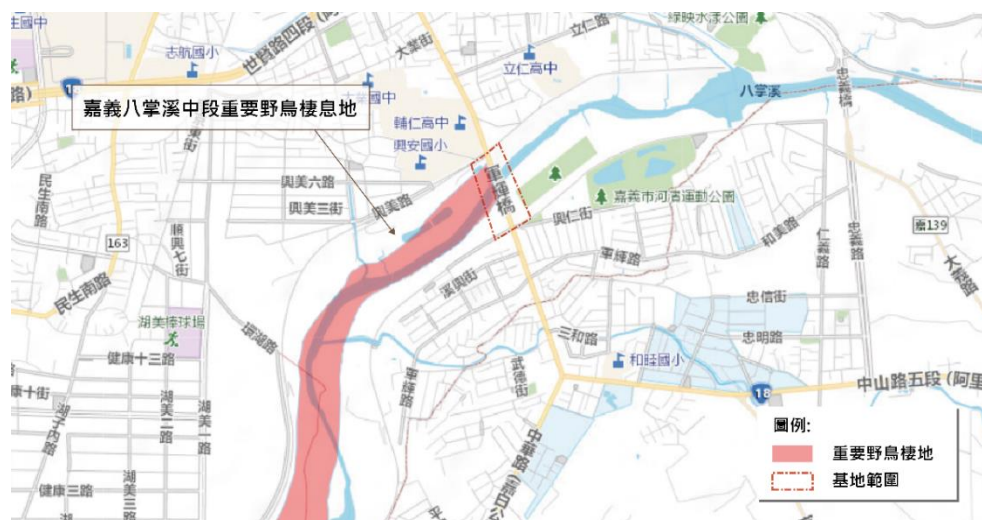
圖 3-3 重要野鳥棲地套疊圖

依據《農業綠能發展資訊網》提供之重要野鳥棲地(IBA)圖資可發現，基地左側為嘉義八掌溪中段重要野鳥棲息地

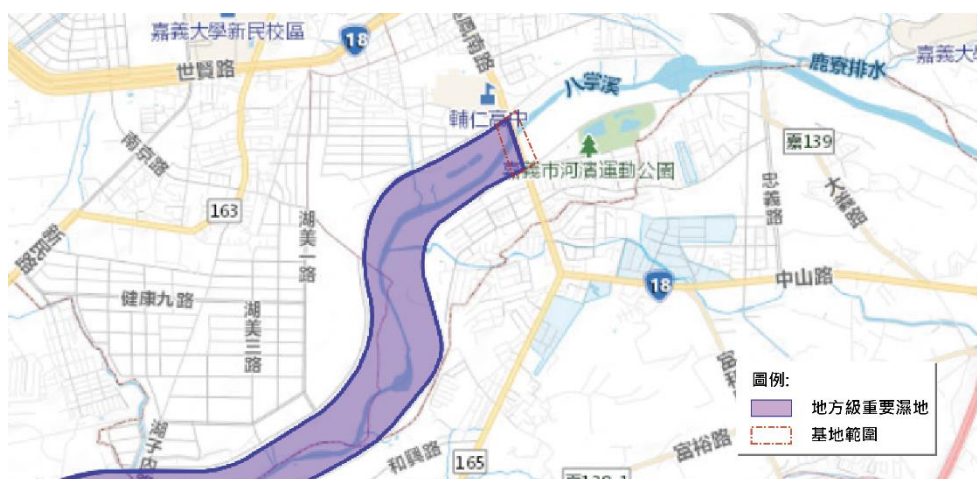
圖 3-4 地方級重要濕地套疊圖

依據《農業部林業及自然保育署生態調查資料庫》圖資顯示，基地左側為地方級重要濕地

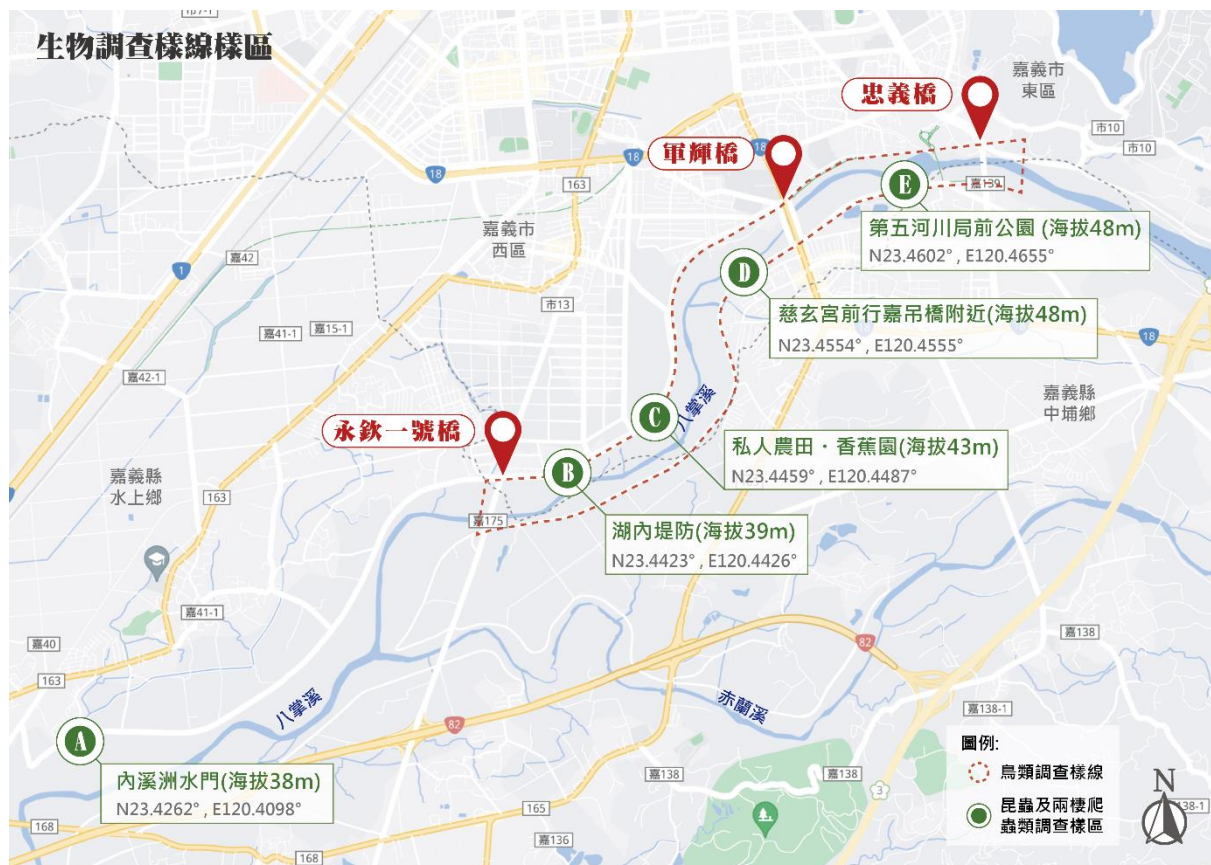
圖 3-5 嘉義市八掌溪生物資源監測計畫生物調查地點圖

鳥類監測的地點以嘉義市管轄之八掌溪流段，永欽橋一號橋、軍輝橋、忠義橋及流經之濕地等地區為樣點進行調查，每次調查時記錄兩側及溪內出現之陸鳥及水鳥的種類、數量、出現地點、時間等資料。每月調查一次時，於視野開闊或鳥種出現較頻繁點以 7-10 倍雙筒望遠鏡及 20-40 倍單筒望眼鏡做長時間的停留觀察。鳥類之鑑定則依中華野鳥學會之鳥類圖鑑鑑定至種。在定期監測時，特別註明其保育等級、稀少性或具遷移性等(如高蹺鴿、鵲科及鴿科)之族群變化，若為外來種也一併註明，調查樣線如圖(圖 3-4)。

八掌溪流經之中游濕地等地區進行調查鱗翅目類、蜻蛉類與其他昆蟲物種，於八掌溪流經之濕地選擇林相完整與交通便利的內溪洲水門、湖內堤防、私人農田、香蕉園、慈玄宮前行嘉吊橋附近、第五河川局前公園等 5 處調查樣點，面積大小約 80~100m<sup>2</sup>，調查樣區如圖(圖 3-4)。調查日以挑選天氣晴朗的氣候，沿途步行以目視法觀察目光所及區域搜尋鑑定逢機遭遇之昆蟲，並記錄數量。對於少數飛行性較強或外部形態辨識不易的種類以捕網方式現場採集，輔以配合圖鑑辨識種類。

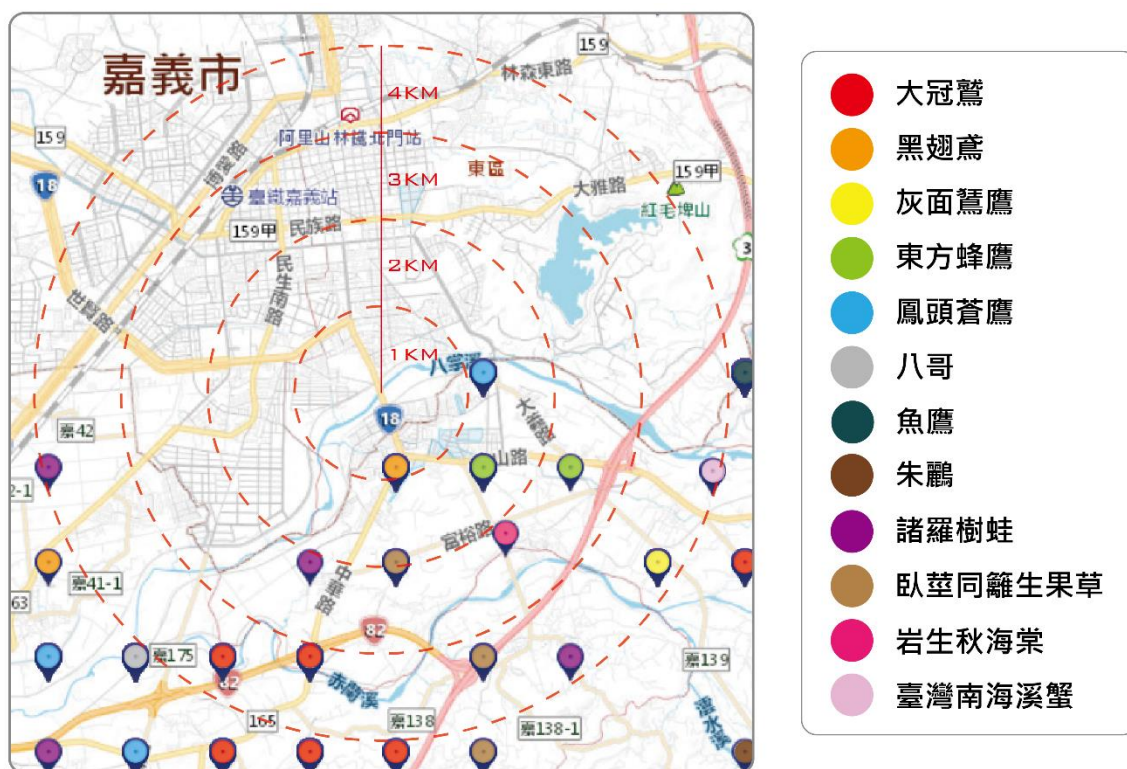
圖 3-6 台 18 線軍輝橋關注物種分布圖

針對嘉義市西區及東區、嘉義縣水上鄉及中埔鄉進行生態資料調閱，確認近三年(2018 年至 2021 年)周遭物種的分布情況，分析方式以軍輝橋的中心作為原點分別向外擴張半徑 4 公里來劃定檢索之區域。

其 1~2 公里包含東方蜂鷹、鳳頭蒼鷹、黑翅鳶，2~3 公里包含東方蜂鷹、諸羅樹蛙、臥莖同籬生果草、岩生秋海棠，3~4 公里則有大冠鷲、諸羅樹蛙、臥莖同籬生果草、灰面鵟鷹。

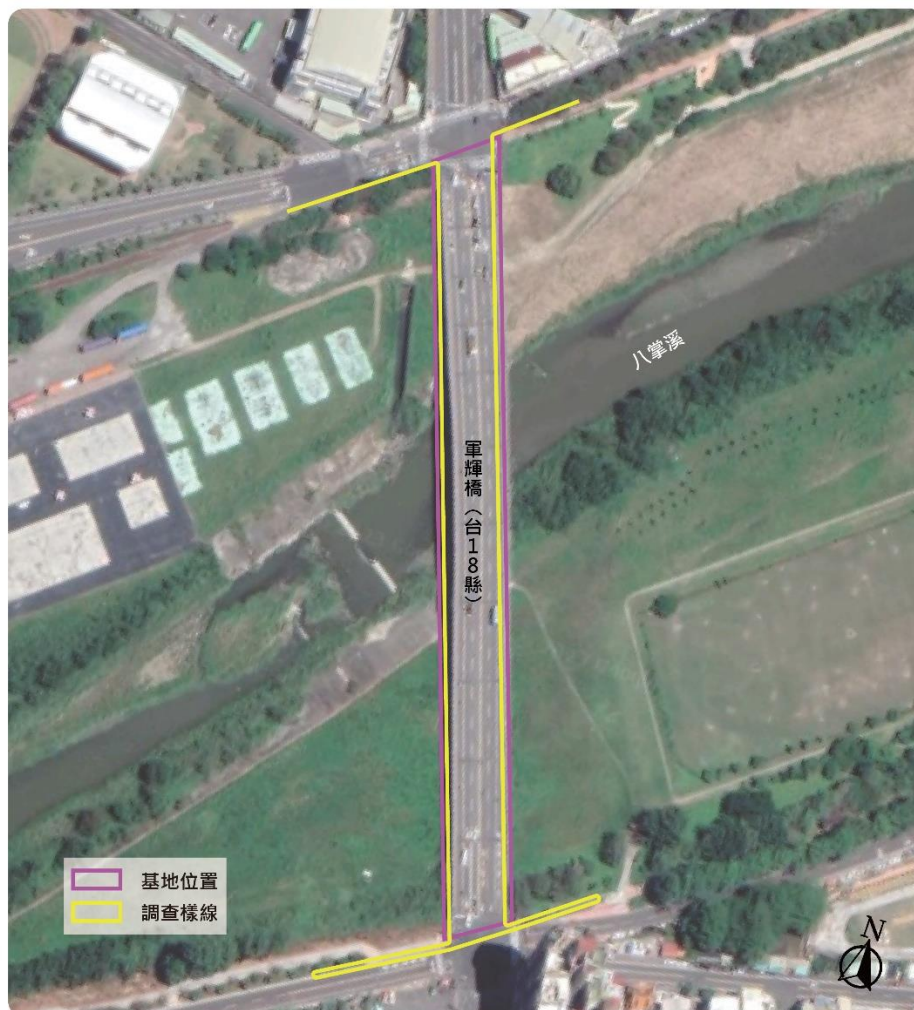
圖 4-1 台 18 線軍輝橋改建工程調查樣線

於工程範圍內設立 1 條勘查樣線，如圖 4-1，主要進行植栽位置測量及種類、米高徑、樹高、樹冠、生長狀況等調查。
