# 生態保育及生態檢核 教育訓練

弘益生態有限公司

# 生態檢核概念

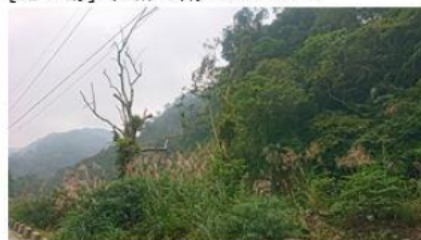
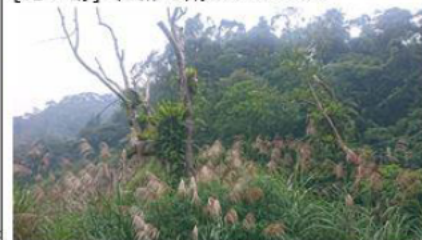
[施工前] 拍攝日期: 2017/12/8

| 異常狀況說明 | <p>樹木 6: 施工前說明會時現場研判為枯立木，樹木位置目前尚未施工，為自然倒伏，且樹幹中心呈中空貌。</p> <p>解決對策</p> <p>現場判定樹木為自然倒伏，並非為工程因素造成，建議妥善移除枯木殘骸，避免阻礙植被生長。</p> | | |

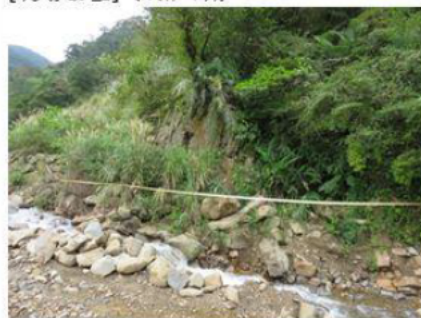
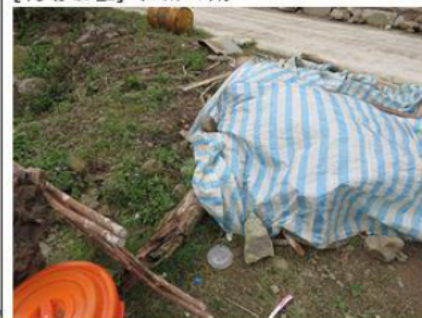
[現場勘查] 拍攝日期: 2018/2/23

| 複查結果及<br>應採行動 | 現場枯木殘骸已確定清除，並妥善安置於鄰近空地，建議將枯木殘骸至於森林內，使其天然腐化，以利林木生長，並供野生動物利用。 | | |

| 複查結果及<br>應採行動 | 現場查驗結果，枯木殘骸已確定清除。 | | |
