# 省道公路工程生態檢核

台9線212K+800~214K+685木瓜溪橋改建工程

弘益生態有限公司  
蔡魁元

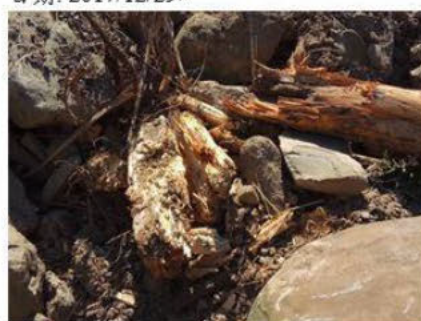
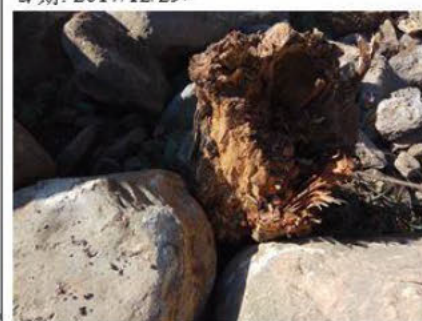
| 異常狀況說明 | <p>樹木 6: 施工前說明會時現場研判為枯立木，樹木位置目前尚未施工，為自然倒伏，且樹幹中心呈中空貌。</p> <p>解決對策</p> <p>現場判定樹木為自然倒伏，並非為工程因素造成，建議妥善移除枯木殘骸，避免阻礙植被生長。</p> | | |

[施工單位回報異常狀況-樹木倒伏] 拍攝日期: 2017/12/29

| 複查結果及<br>應採行動 | 現場判斷為自然倒伏，已移除枯木殘骸。 | | |

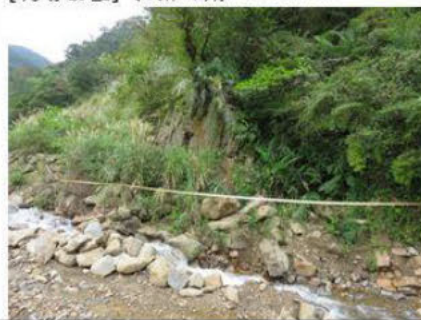
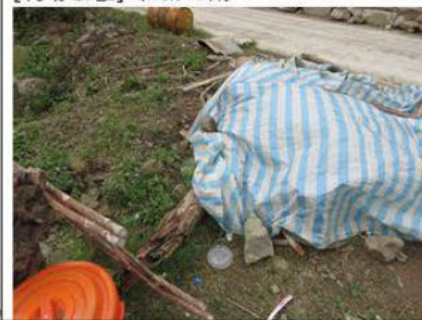
| 複查結果及<br>應採行動 | 現場枯木殘骸已確定清除，並妥善安置於鄰近空地，建議將枯木殘骸至於森林內，使其天然腐化，以利林木生長，並供野生動物利用。 | | |

[現場勘查] 拍攝日期: 2018/2/23

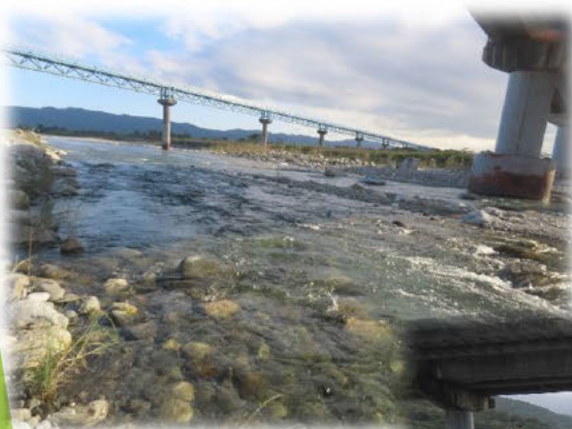
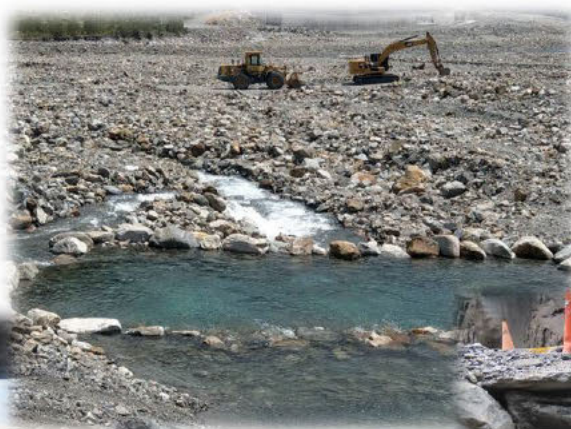
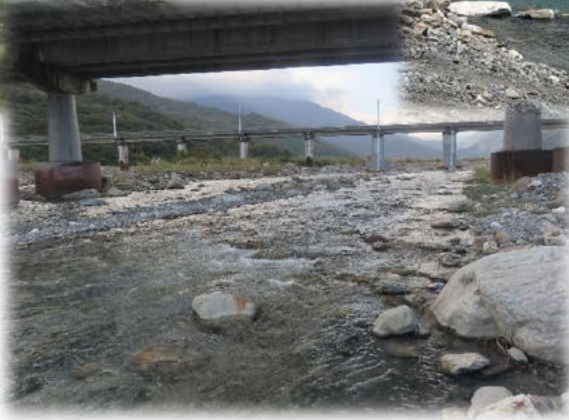
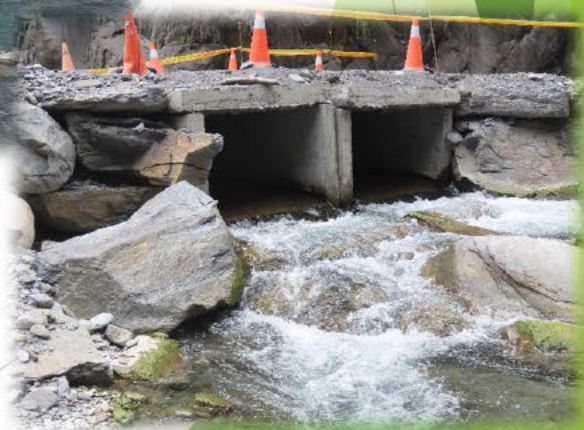
| 減輕 | 維持常流水 | 為避免工程施作造成當地水流斷流，影響當地水域生物生存，故執行 <b>導流或引流</b> 作業，維持常流水。 |
| 減輕 | 水質維護 | 為避免工程於河床開挖造成水流汙濁，影響木瓜溪下游水域生物活動，故於工區下游處設置 <b>沉砂池或靜水池</b> 。 |
| 減輕 | 底質維護 | 溪床內既有底質所營造之多孔隙環境，可供水域生物棲息及躲藏，故 <b>避免將之移除或打除</b> ，維持溪流內多孔隙棲地環境。<br>為避免工程機械及施工車輛直接輾壓溪床，影響溪床底質，故行經水域棲地應 <b>設置涵管</b> 。 |
