# 台9線303K+000~308+000(東里至東竹段)道路拓寬工程

## -生態檢核教育訓練-

主辦單位：交通部公路局蘇花公路改善工程處  
設計單位：台灣世曦工程顧問股份有限公司  
監造單位：中興工程顧問股份有限公司  
施工單位：旭盛營造有限公司

中華民國113年7月11日

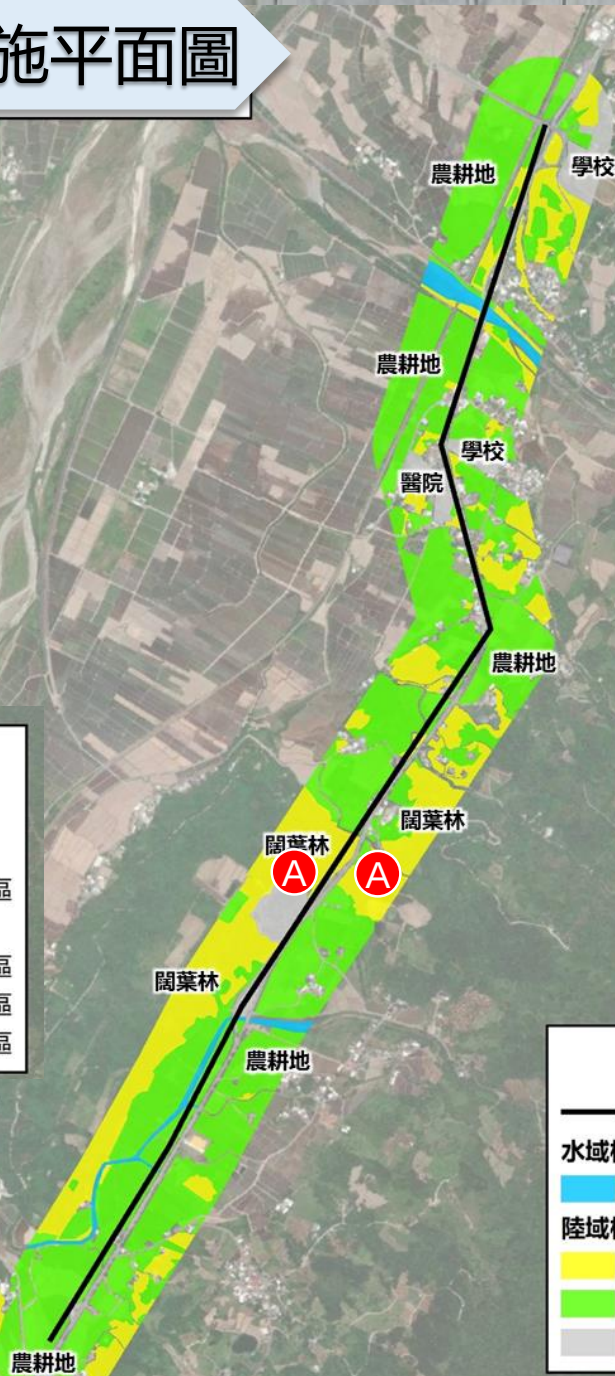
# 保育措施平面圖

## 迴避

- A** 迴避兩側次生林環境，於施工前於**林相與道路交界處以警示帶或交通錐明顯區隔**。
- B** 兩側行道樹廠商應予掛牌識別，於施工期間**以緩衝墊或稻草蓆等防護措施妥善保護**，並進行圈圍警示。

## 減輕

- A** 經補充調查及評估後指定移植之喬木，予以掛牌識別。
- B** **裸露地及載運土砂之車輛，以防塵網覆蓋**，施工車輛運行易產生揚塵，需定時對施工道路及車輛**進行灑水作業**降低揚塵量。
- C** 施工機具**及物料暫置區規劃於既有道路或裸露地等區域**。
- D** 施工過程中於必要路段設立施工圍籬，降低工程機具噪音擾動。
- E** 嚴禁夜間施工，並**迴避晨昏時段施工**。
- F** 如因工程需求於夜間施工時，建議架設半(全)遮罩式燈具。
- G** 遵守道路速限，低於**速限每小時30公里**。
- H** 針對各工程開挖面地點，應加強物料管理，並設置臨時逕流設施，經妥善集中處理後才進行排放。
- I** 禁止進行盜獵、盜伐、毒魚、漁撈等非法行為。
- J** 施工及民生**廢棄物與廚餘不可隨意棄置，應妥善包裹並加蓋**。
- K** 如發現考古遺址，應立即停工。

## 補償

- A** 工後道路沿線綠化採用原生植物進行沿線之補植。
