台61線(WH-5M)苗栗段98K+780~101K+940  
平交路口改善工程

施工階段生態檢核教育訓練紀錄

# 台61線(WH+5M)苗栗段 98K+780~101K+940平交路口改善工程 施工階段生態檢核

## 生態檢核教育訓練

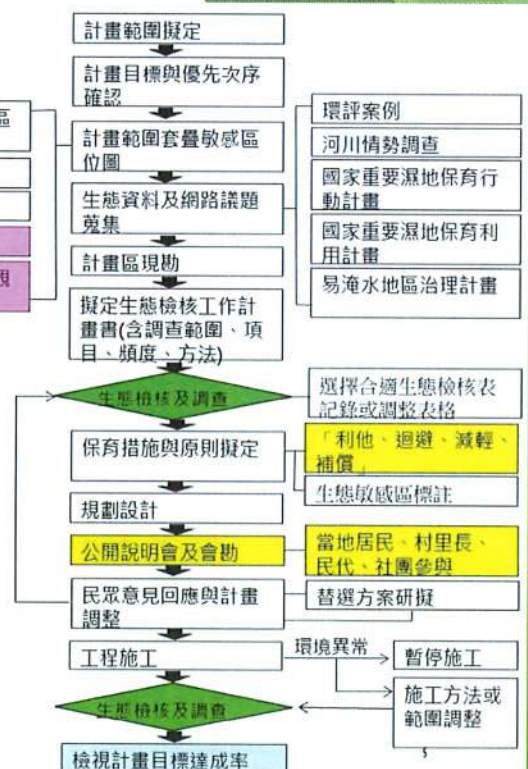
## 生態檢核作業原則(施工階段)

- 組織含生態背景及工程專業之跨領域工作團隊。
- 辦理施工人員及生態背景人員**現場勘查**，確認施工廠商清楚瞭解**生態保全對象位置**，並擬定生態保育措施及環境影響注意事項。
- 施工計畫書應考量**減少環境擾動之工序**，並包含生態保育措施及其監測計畫，說明**施工擾動範圍**（含施工便道、土方及材料堆置區）。
- 履約文件應有**生態保育措施自主檢查表**、生態保育措施監測計畫及**生態異常狀況處理原則**。
- **施工前環境保護教育訓練**。
- 辦理施工說明會，蒐整合並溝通相關意見。

- 確實依核定之生態保育措施執行，於施工過程中注意對生態之影響。若遇**環境生態異常**時，啟動環境生態異常狀況處理，停止施工並調整生態保育措施。**生態保育措施執行狀況**納入相關工程督導重點，完工後列入檢核項目。

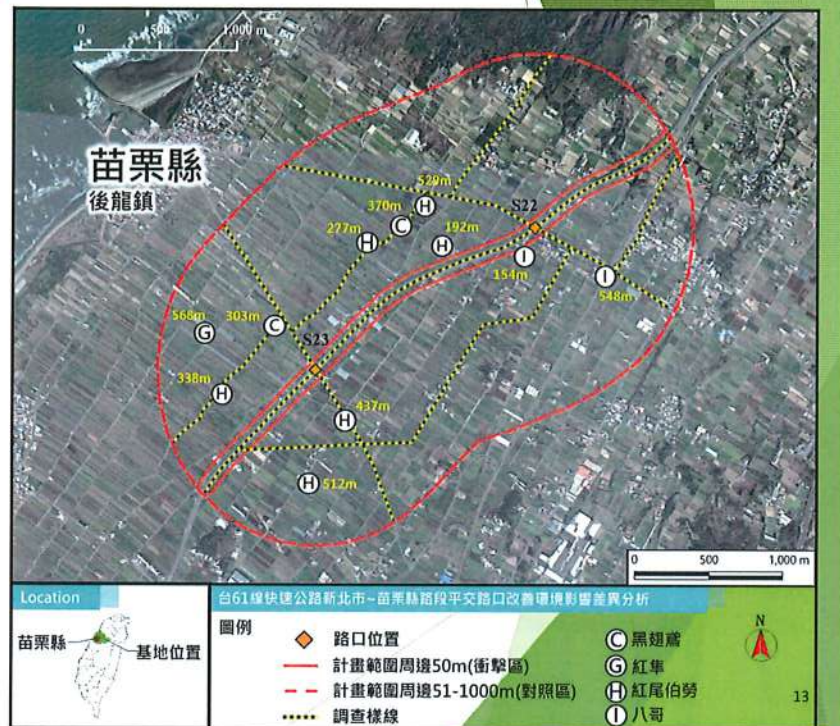
## 環差階段調查(S22~S23)

- 三季調查，共記錄鳥類12目36科80種、哺乳類5目7科10種、兩棲類1目6科8種、爬蟲類2目8科13種、蝶類1目5科37種，其中S22、S23路段保育類有「珍貴稀有野生動物」黑翅鳶、紅隼、八哥等3種，「其他應予保育野生動物」紅尾伯勞等1種

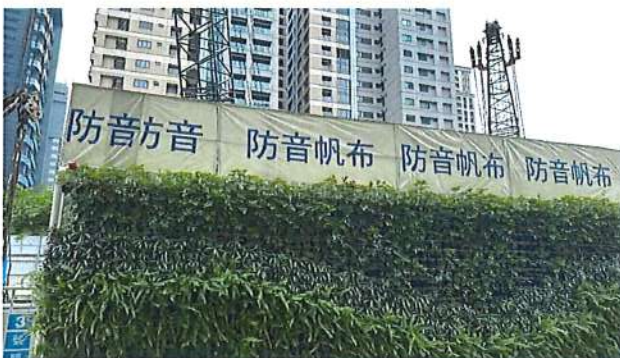
### 施工階段保育對策-1

- 施工過程中產生噪音，干擾周邊野生動物棲息。

- (1) 施工期間設置施工圍籬，並採用低震動、噪音之器具進行施工，除灌漿等連續施作工程外，儘量避免夜間進行施工(18:00~06:00)，減少對野生動物的干擾，並遵守「噪音管制標準」進行噪音管制。
- (2) 高架路面應於噪音強烈地區設置隔音牆，減少對鄰近地區的干擾。
- (3) 施工機具易產生噪音處鋪蓋隔音布，降低分貝數。

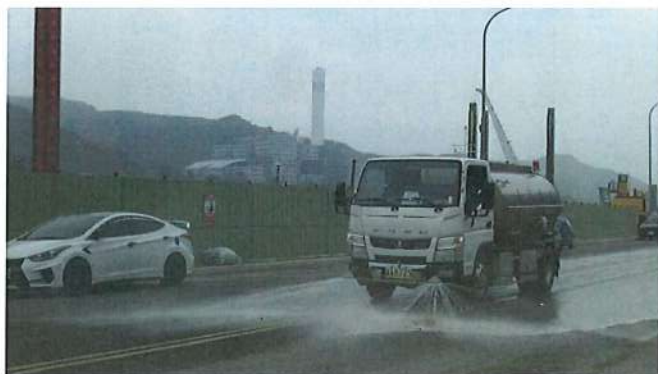
## 施工階段保育對策-2

- 施工過程開挖易造成地面裸露，進而增加揚塵產生，降低空氣品質及影響周邊動物健康。

- (1) 具有粉塵逸散性之建材、廢棄物等需鋪蓋防塵網或噴植草籽並以稻草席覆蓋地表，遵守「營建工程空氣污染防制設施管理辦法」。
- (2) 施工車輛進出工區時需進行清洗，施工車輛行經路線每日進行灑水，減少揚塵產生。
- (3) 運輸車輛需具備密閉車斗或防塵布，避免土石掉落馬路。

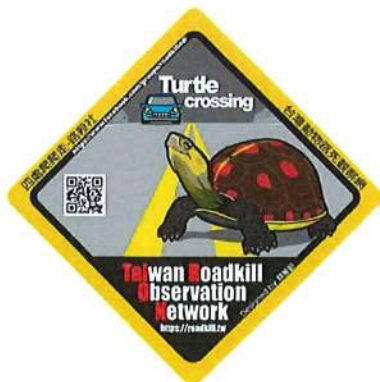
## 施工階段保育對策-3

- 道路高架後，野生動物不易進入車道，預期路殺減少，但仍有可能發生鳥類撞擊事件。

- (1) 施工期間降低車速(40km/hr)，減少誤撞野生動物的機率。
- (2) 高架路面設置隔音牆阻擋鳥類並拉高其飛行高度，避免鳥到進入車道中以降低路殺風險。
- (3) 平面路段的側車道增設減速標線，避免車速過快，影響原地方道路用路人及野生動物。
- (4) 道路路肩、護欄加裝反光板，夜間藉由車燈反射警示穿越之野生動物。
- (5) 夜間為石虎活動高峰，迴避施工。
- (6) 施工圍籬接縫處確實阻隔，防堵石虎等野生動物從縫隙進入工區範圍。

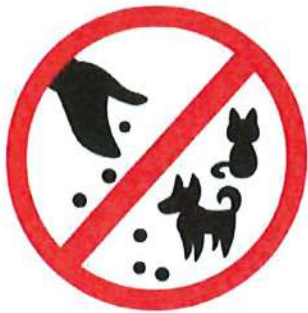
## 施工階段保育對策-4

- 工區周圍經常有遊蕩犬貓活動，對在地原生種動物生存造成威脅。

- (1) 工人用餐後產生之廚餘應集中加蓋密封，當日帶走處理，嚴禁亂倒以免吸引遊蕩動物。
- (2) 宣導工人禁止隨意餵食遊蕩動物或其他野生動物。
- (3) 若有發現遊蕩貓犬，可通知苗栗縣政府動物保護防疫所進行捕捉。

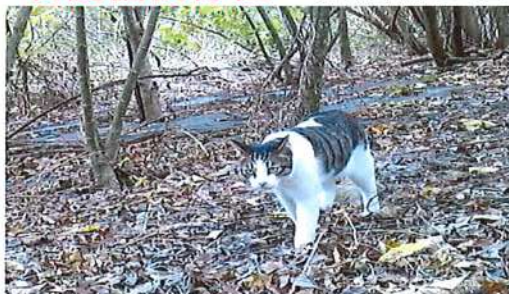
- 家貓品種、毛色多變，石虎毛色斑紋變化少。石虎耳後有白色斑塊，鼻樑二側有白色條紋，脊椎有二條黑色斑紋延伸至尾椎。
- **石虎偏夜行性**，家貓為全日型。
