交通部公路總局第二區養護工程處

## 台 61 線中彰大橋改善工程

### 設計階段生態評估報告

中華民國 109 年 12 月

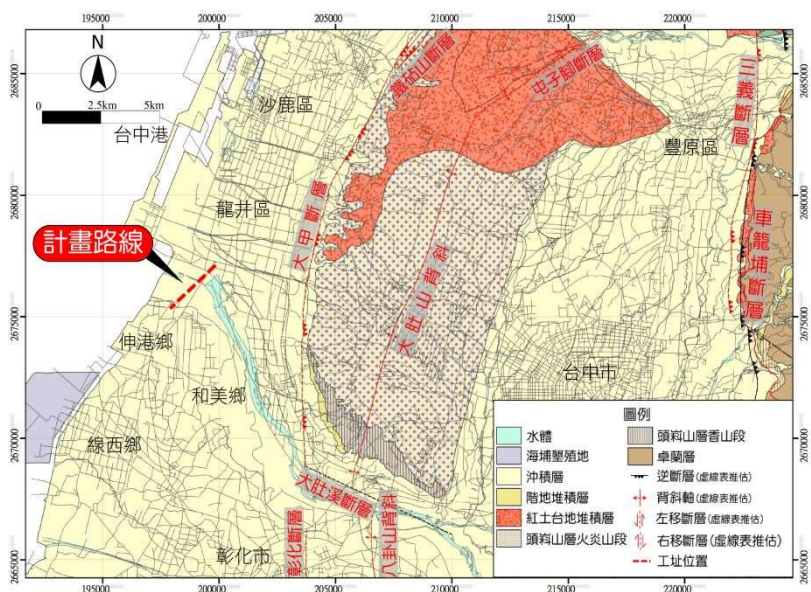
圖 2-1 工址區域地質圖

本計畫位於西部海岸平原，鄰近西部麓山帶之變形前緣，因此鄰近之地質構造作用明顯且活動斷層較多。本工址鄰近之斷層有大甲斷層、彰化斷層、鐵砧山斷層、屯子腳斷層、三義斷層及車籠埔斷層等第一類活動斷層(中央地質調查所，2012)，其餘地質構造尚有大肚溪斷層、

八卦山背斜、大肚山背斜等，其斷層特性詳表 1.5-1 所示。本工址因位於河床沖積層上，且距離最近之活動斷層約 3.5km，需要考慮地震對於結構物之影響。參考 98 年交通部公布之「公路橋梁耐震設計規範」，工址位於台中市龍井區，應考量屯子腳斷層、大甲斷層全段、鐵砧山斷層、彰化斷層之斷層近域效應，於橋梁結構耐震設計中納入考量。

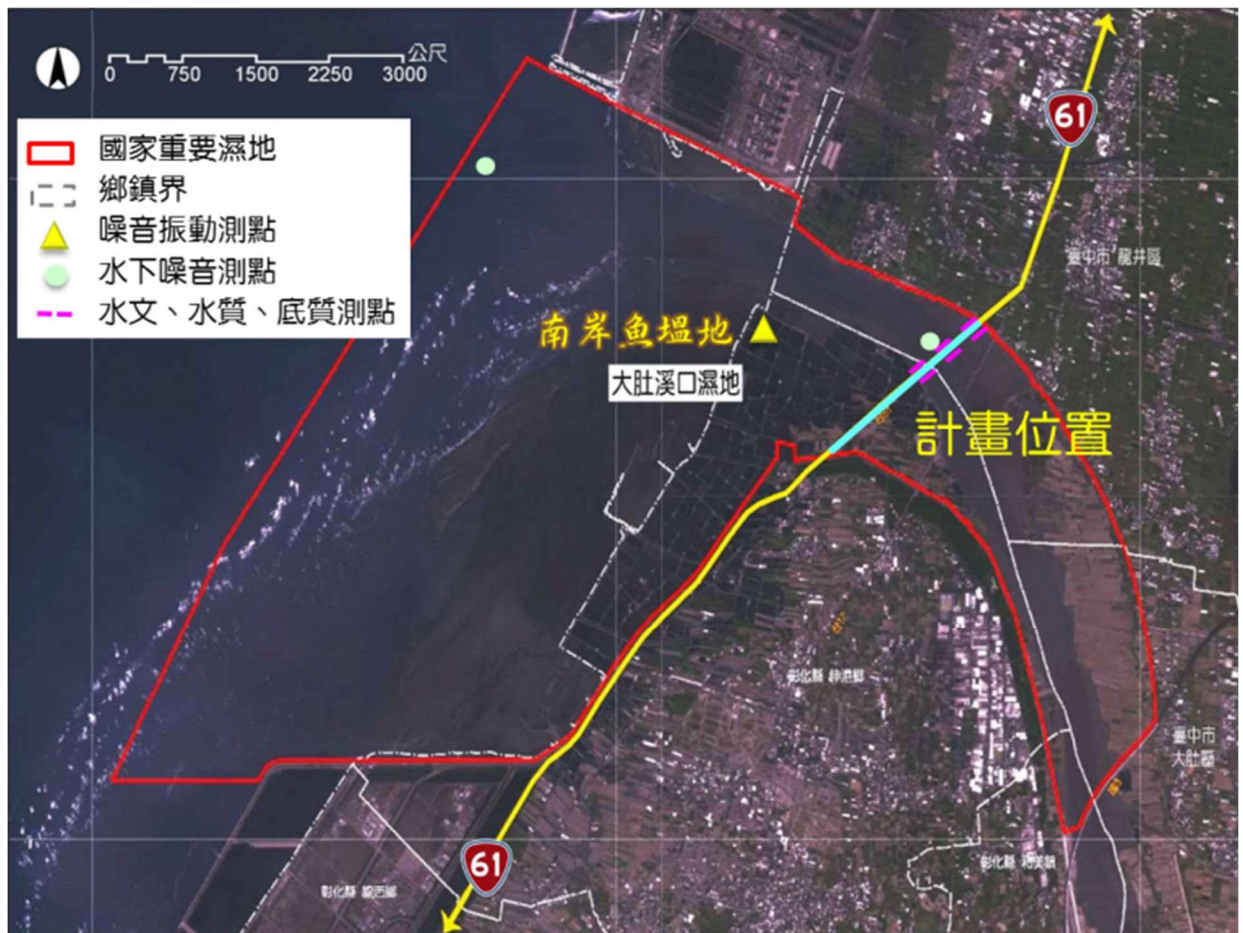
圖 4-1 環境監測地點示意圖

監測時間以施工前一季、施工中及施工後二年為期，監測內容詳見環境監測地點詳見圖4-1所示，監測內容詳見表4-1所示。

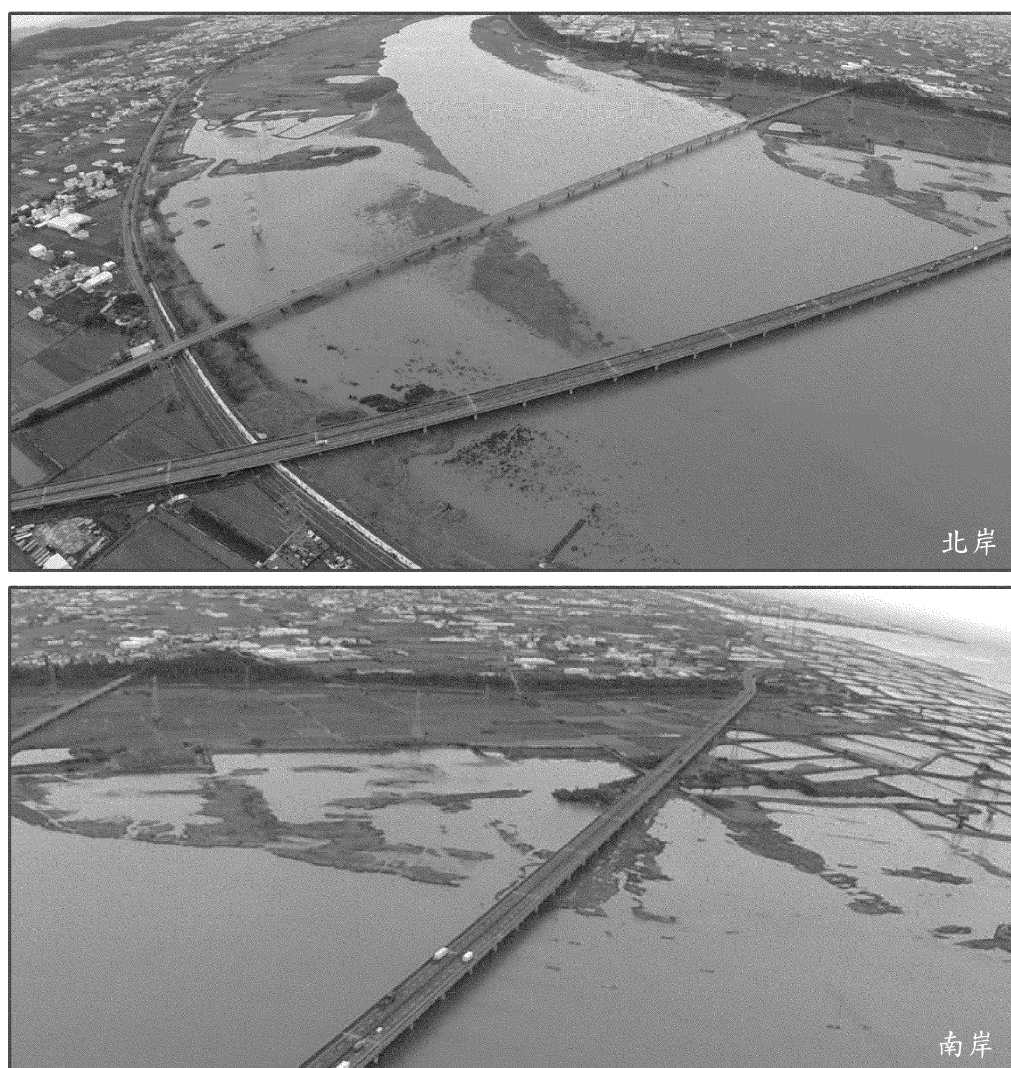
圖 1-2 台 61 線中彰大橋現況空照圖

台 61 線中彰大橋全長約 2,320m，橋寬約 22.6m，橋總面積約 52,432 m<sup>2</sup>，施工範圍面積約 11,270m<sup>2</sup>，約為總橋面積之 21%。全線均位於河川地，且為感潮河段，本區地形除部分被建為魚塭外，大部分為平緩的潮汐泥灘地。北岸高灘地於漲潮時將淹沒，南岸高灘地面積較大，農民在河床上種植西瓜、花生等作物，河床靠海部分已被開發成魚塭，岸邊有芒草叢、防風林和海岸植物等，是冬季過境陸鳥休憩的主要場所。中央水域則有漁民於河床上架設定置漁網，每年 11 月至翌年 2 月為捕撈鰻苗的時間。此外，因鄰近台中港台電火力發電廠，南北岸都可看到相當密集的高壓電塔，詳圖 1-2。

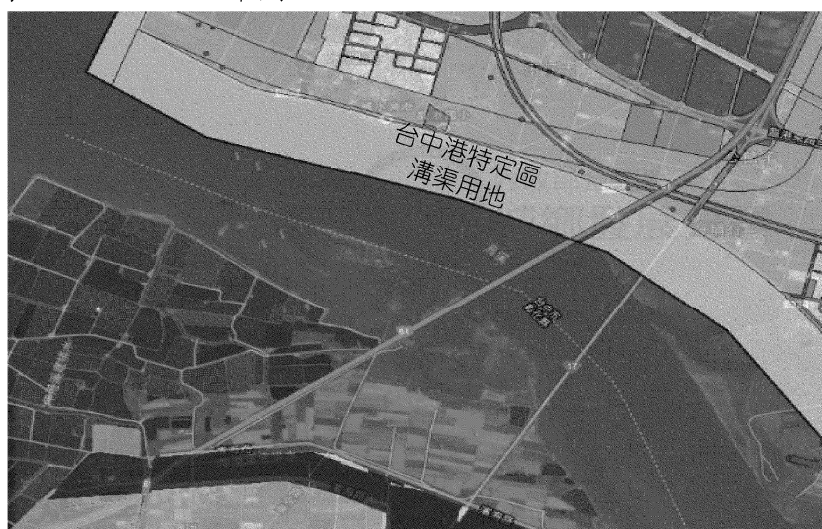
圖 1-3 台 61 線中彰大橋地籍位置圖

本案為既有台 61 線中彰大橋，行經烏溪(大肚溪)河川地，經查所經過濕地區域之土地均為未登錄地，北段部分為都市計畫區台中港特定區之溝渠用地。台 61 線中彰大橋行經烏溪北岸起點(龍井堤防)之座標約為 E200170,N2676720，烏溪南岸(伸港堤防)工程終點之座標約為 E198275,N2675470，詳圖 1-3。

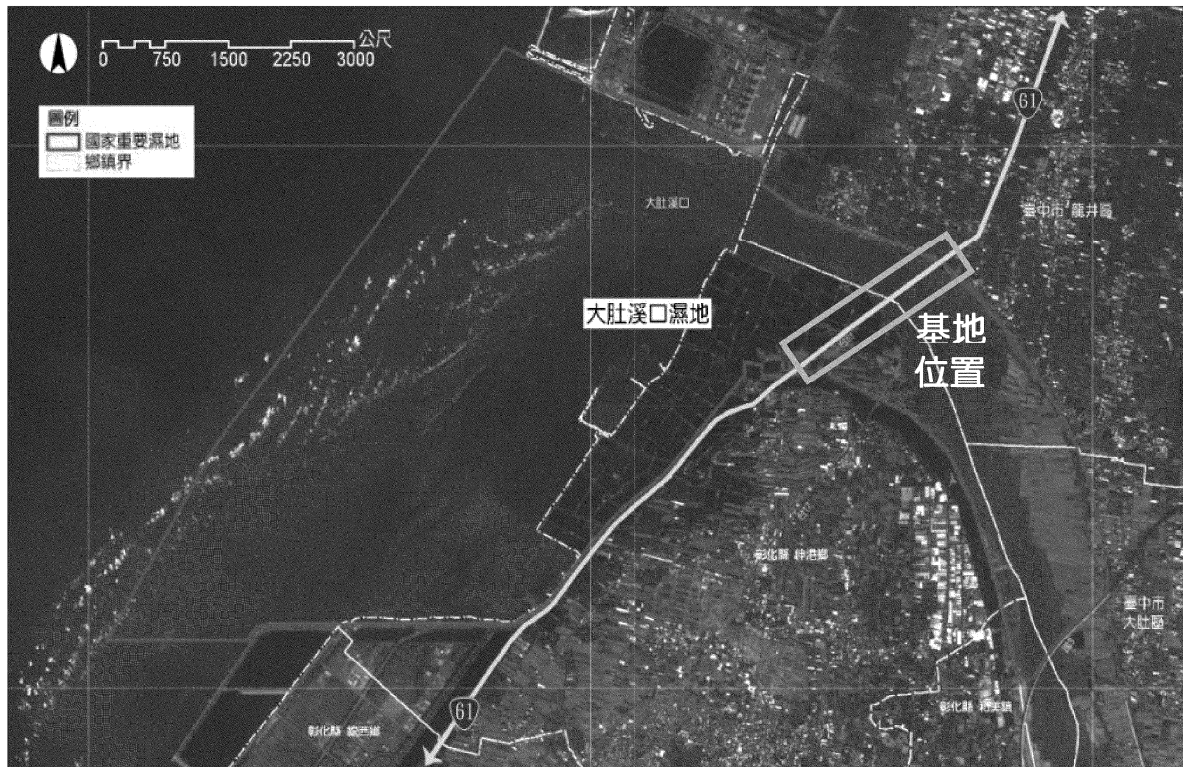
圖 2-1 大肚溪口重要濕地範圍圖

大肚溪口重要濕地面積十分遼闊，範圍北起台中火力發電廠南側，沿龍井堤防、汴仔頭堤防，往東至國道3，南以伸港堤防、全興海堤、什股海堤延伸至田尾水道，西側海域至等深線6公尺，面積約為3,817公頃(圖2-1)。涵蓋了河口區、河口流域、海埔新生地、濕地、潮間帶及魚塭，並包含了河堤內保安林帶及水鳥自然公園。

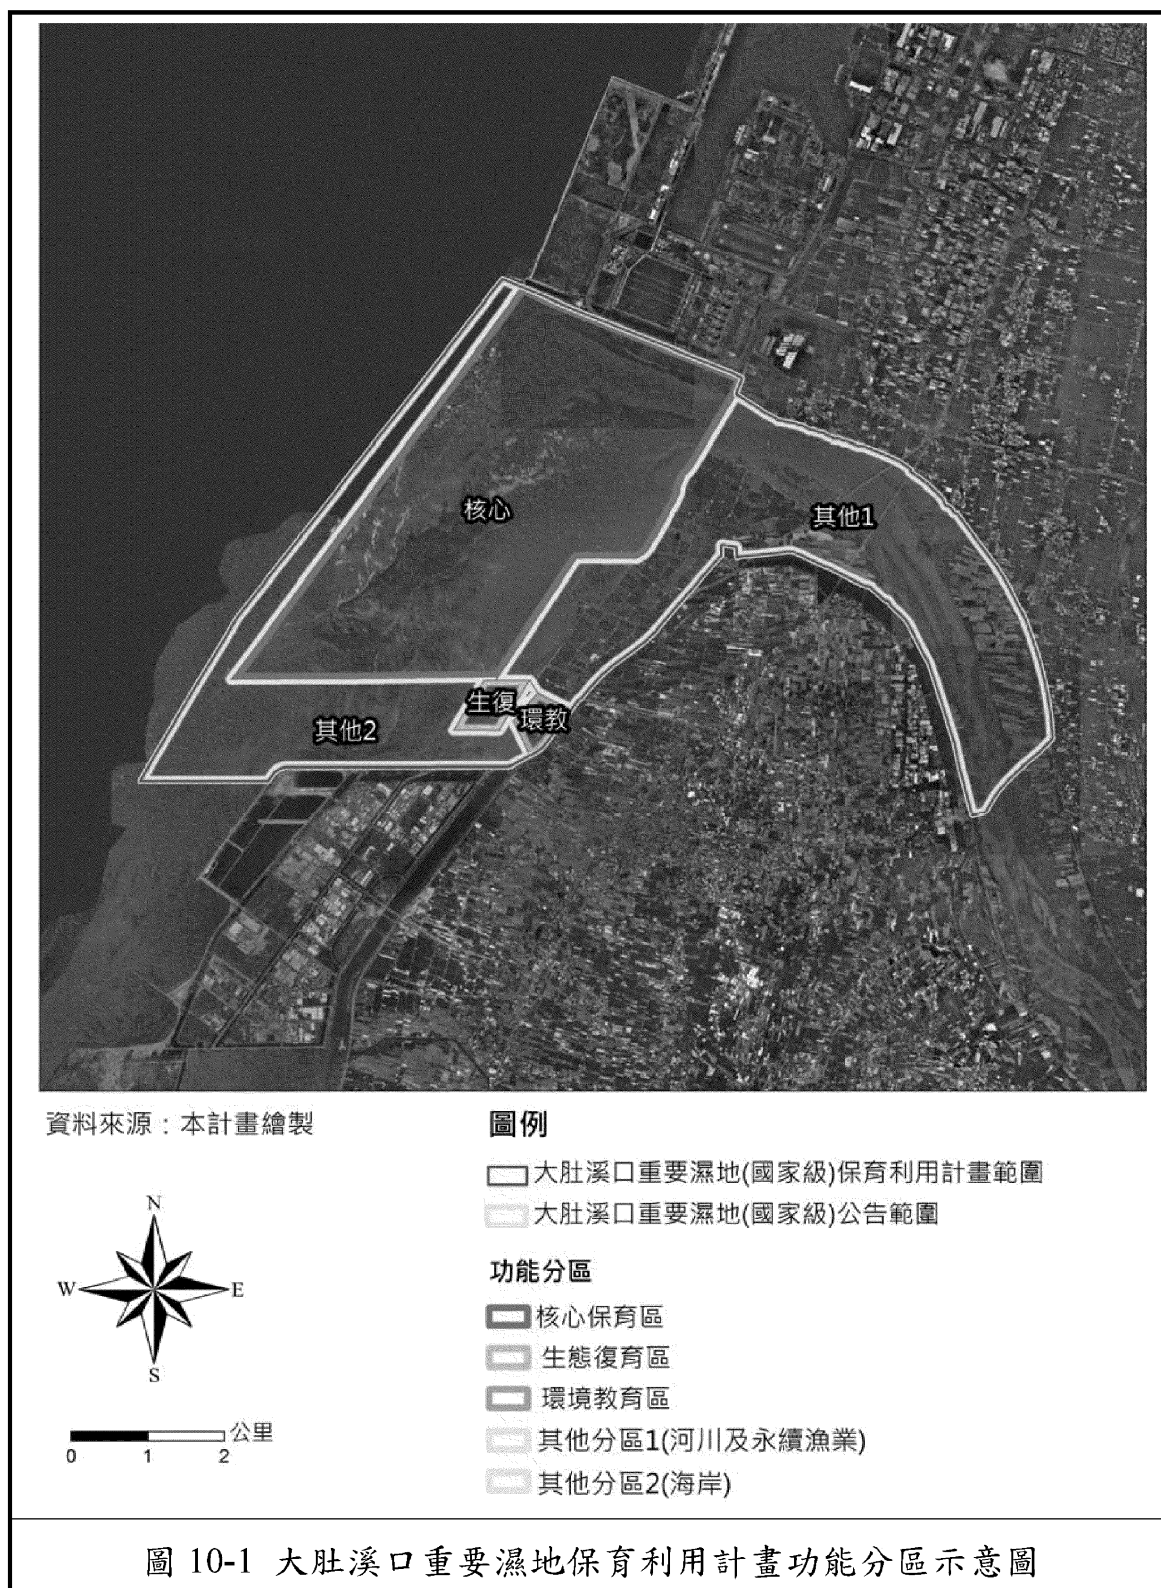
圖 2-2 大肚溪口重要濕地保育利用計畫功能分區示意圖

依據「大肚溪口重要濕地(國家級)保育利用計畫」(營建署，107.04)，本計畫位於其他分區範圍內(詳圖2-2)，該分區之允許明智利用項目有「原有建築物或雜項工程之修建、改建或增建，得依原土地使用管制規定。」。

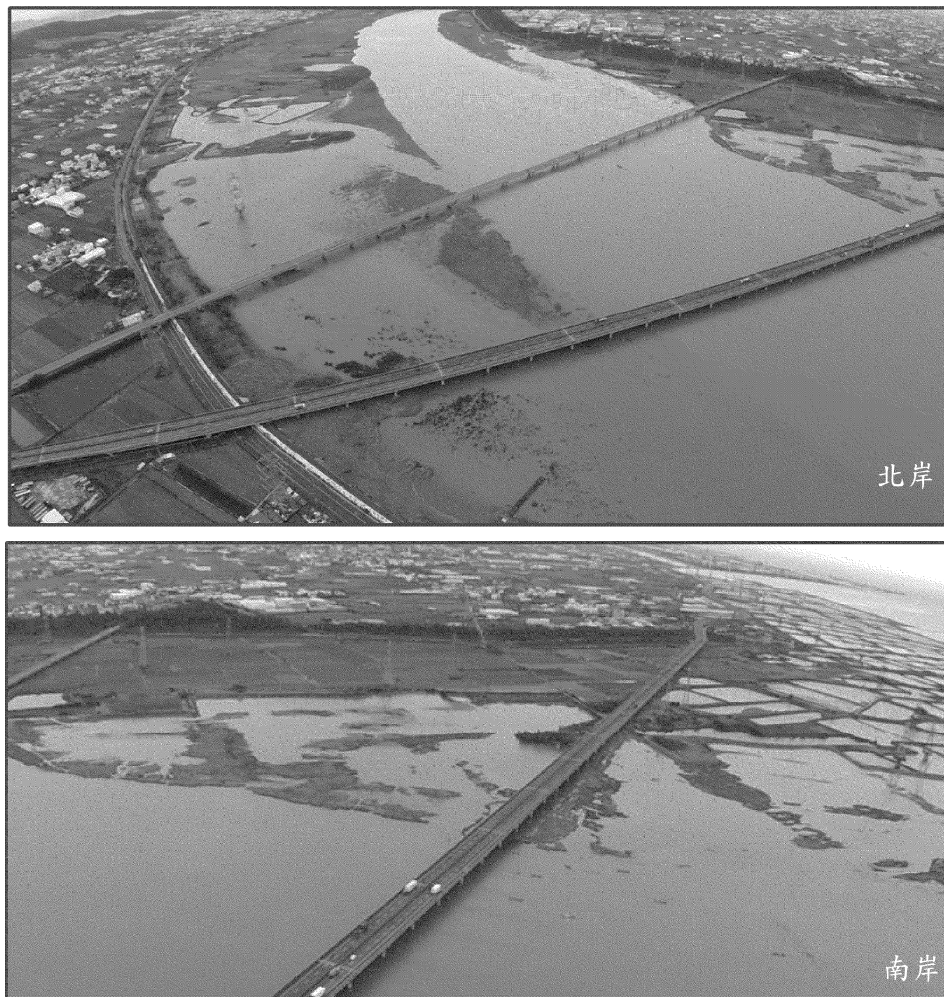
圖 1-2 台 61 線中彰大橋現況空照圖

台 61 線中彰大橋全長約 2,320m，橋寬約 22.6m，橋總面積約 52,432 m<sup>2</sup>，施工範圍面積約 11,270m<sup>2</sup>，約為總橋面積之 21%。全線均位於河川地，且為感潮河段，本區地形除部分被建為魚塭外，大部分為平緩的潮汐泥灘地。北岸高灘地於漲潮時將淹沒，南岸高灘地面積較大，農民在河床上種植西瓜、花生等作物，河床靠海部分已被開發成魚塭，岸邊有芒草叢、防風林和海岸植物等，是冬季過境陸鳥休憩的主要場所。中央水域則有漁民於河床上架設定置漁網，每年 11 月至翌年 2 月為捕撈鰻苗的時間。此外，因鄰近台中港台電火力發電廠，南北岸都可看到相當密集的高壓電塔，詳圖 1-2。

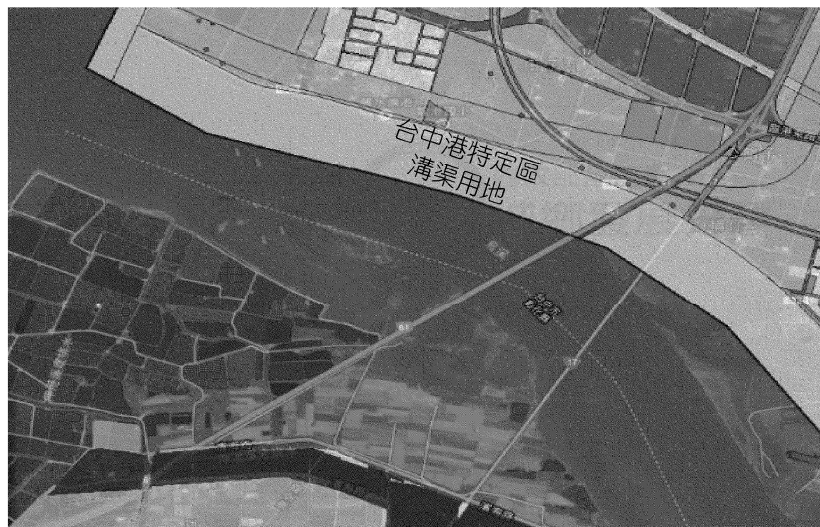
圖 1-3 台 61 線中彰大橋地籍位置圖

本案為既有台 61 線中彰大橋，行經烏溪(大肚溪)河川地，經查所經過保護區區域之土地均為未登錄地，北段部分為都市計畫區台中港特定區之溝渠用地。台 61 線中彰大橋行經烏溪北岸起點(龍井堤防)之座標約為 E200170,N2676720，烏溪南岸(伸港堤防)工程終點之座標約為 E198275,N2675470，詳圖 1-3。

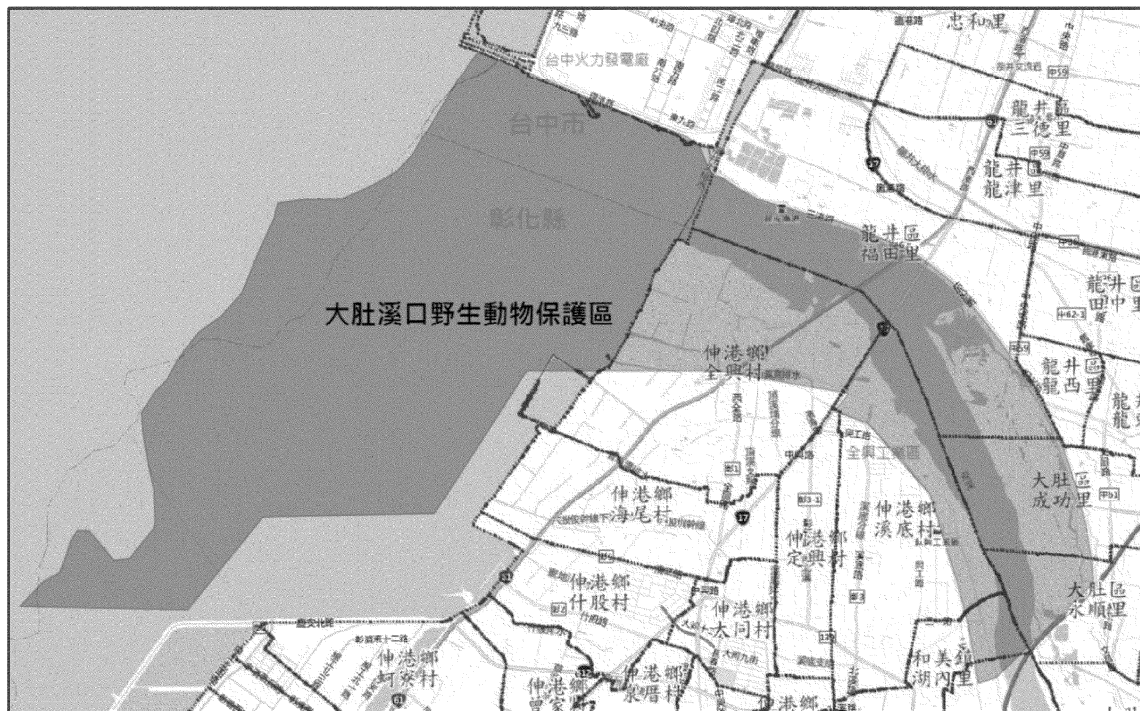
圖 2-1 大肚溪口野生動物保護區 87 年公告範圍示意圖

大肚溪口野生動物保護區面積十分遼闊，大肚溪口野生動物保護區於87年公告設立，並以北起台灣電力公司臺中電廠邊界，南至伸港鄉海埔新生地田尾排水溝以北，東界左岸(彰化縣境內)以宏益採砂場旁(現址已不存在)的產業道路，右岸(臺中市境內)以龍井堤防上之右10斷面樁為界址，西由河口向內海延伸2公里平均低潮線負1.19公尺處，南界以蚵寮北堤田尾排

水向西延伸之範圍為保護區域，保護區面積約為2,670公頃(圖2-1)。涵蓋了河口區、河口流域、海埔新生地、濕地、潮間帶及魚塭，並包含了河堤內保安林帶及原水鳥自然公園。

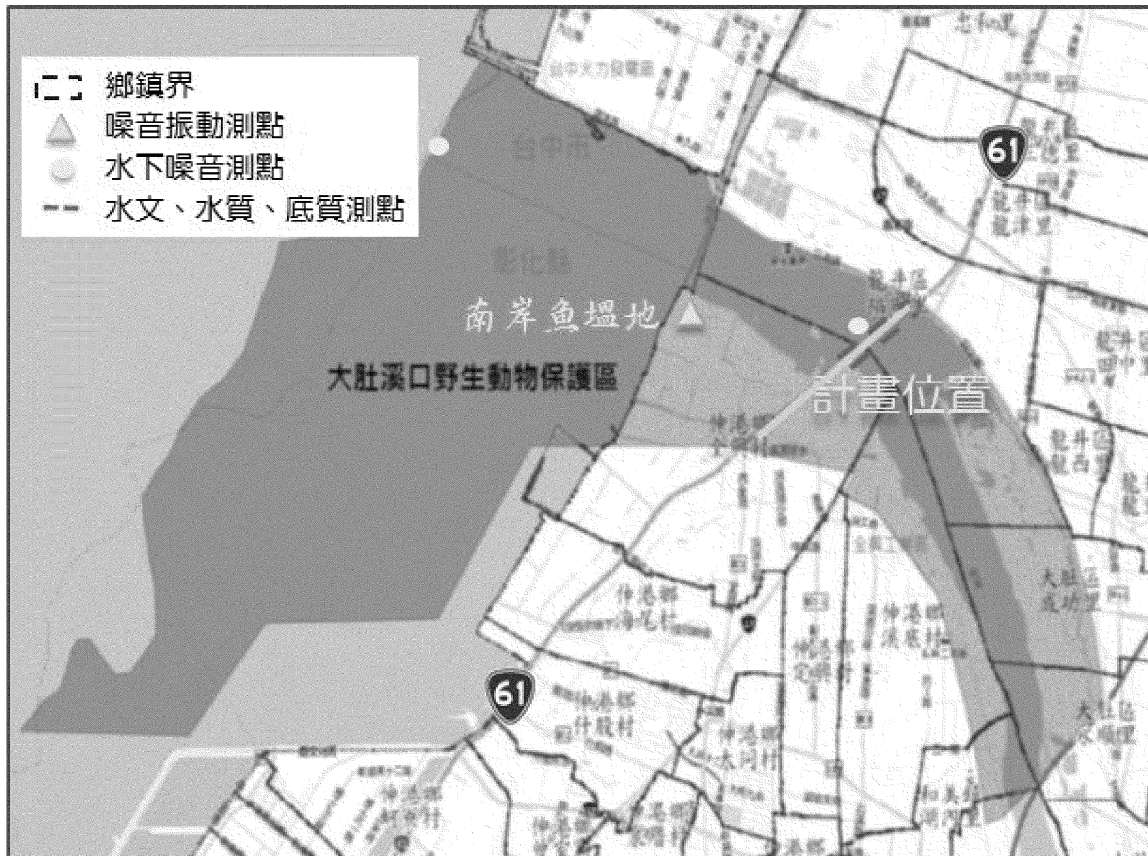
圖 4-1 環境監測地點示意圖

參考內政部營建署城鄉發展分署「濕地生態環境監測系統標準作業程序」及國內環保相關法規，研擬本案保護區環境監測地點、監測頻率及監測內容。其中，施工前監測已配合於「台61線中彰大橋P2～P63部分橋墩補強、P11～P23橋梁改建工程濕地明智利用徵詢」辦理。施工中及施工後二年為期之監測內容詳見環境監測地點詳見圖4-1所示，監測內容詳見表4-2所示。
