生態檢核簡介

弘益生態有限公司
張英芬

交通部公路總局道路新建工程生態檢核自評表(配合環評作業準則條款修正) 省道公路工程生態檢核執行參考手冊(108.07.09)

東石南橋改建工程第一階段環境影響評估

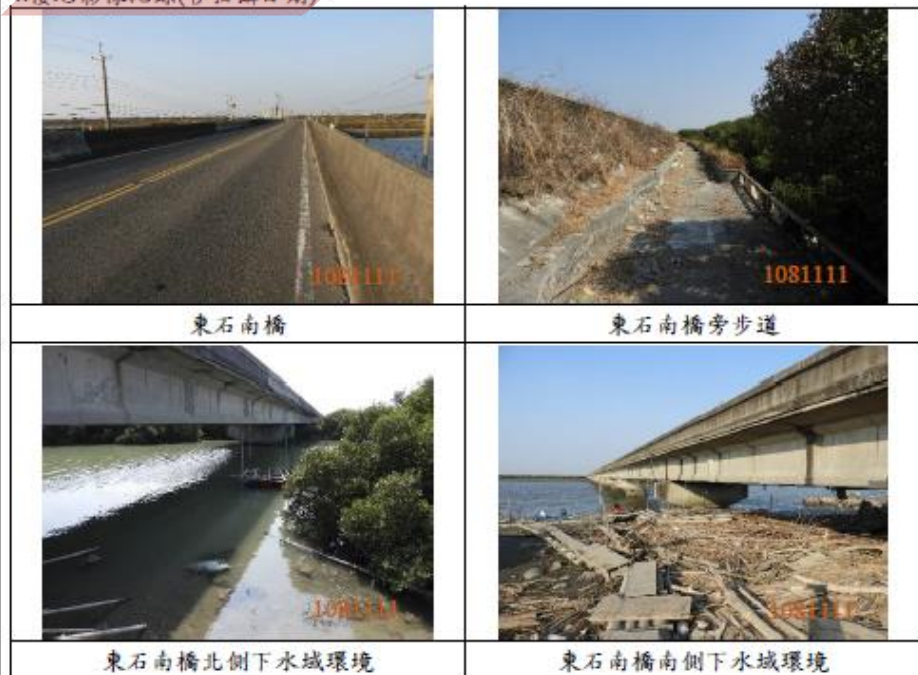
4. 棲地影像紀錄(含拍攝日期)：

計畫範圍因多為道路、魚塢及草生荒地，較缺乏大型喬木，僅於南側堤內種植一排臺灣欒樹，並有銀合歡零星生長，草本植物多生長於道路兩旁空地、魚塢裸露地及休耕田，記錄有大花咸豐草、蘆葦、紅毛草、田菁、大黍、青荳、孟仁草、假海馬齒、掃帚菊及南美蟛蜞菊生長，多以外來入侵種為優勢，整體陸域棲地生態敏感度較低。

水域環境部分，本計畫因位於出海口，溪床底質多為泥質沙地及礫石等底質，水域型態多為淺流、深流及岸邊緩流等環境，流速皆趨於平緩，水質偏深綠色，不具有明顯異味，兩岸皆以水泥堤防控制流路，本計畫因位於前述之朴子溪河口重要濕地及重要野鳥棲息地，整體水域棲地生態敏感度較高。

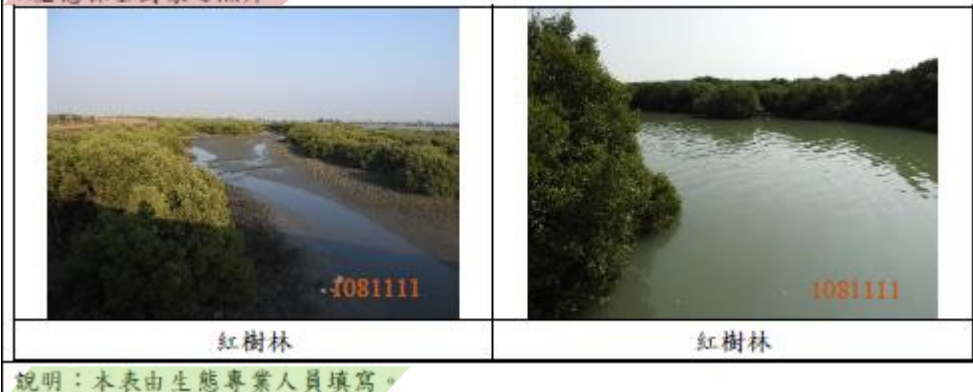
7. 生態保全對象之照片：

東勢南橋下紅樹林 108.11.11	1. 本計畫針對紅樹林擬定之保護措施如下： (1) 禁止施工人員進入工區外之紅樹林區域，以維持紅樹林生長，並減少干擾紅樹林下之生態環境。 (2) 布設施工便橋方式作為施工道路，便橋之高度將考量紅樹林分布進行佈設，以減少對紅樹林生長之影響。		
2. 新設橋墩位置應考量舊有橋墩做規劃，盡量以已干擾區域去做落墩工程，

東勢南橋橋墩旁紅樹林 108.11.11

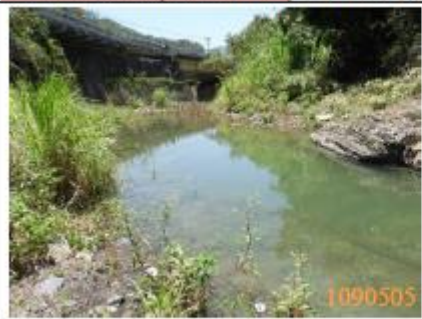
楓港溪下游溪況

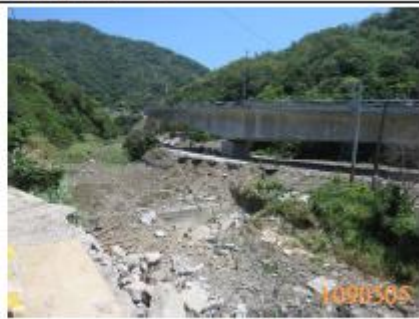
工區內楓港溪溪況

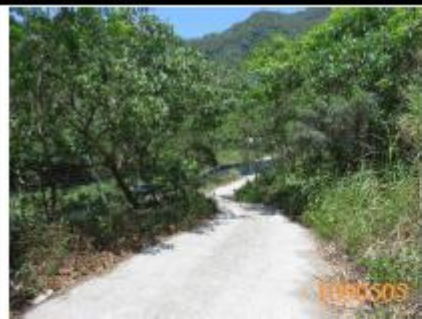
既有道路做施工便道使用

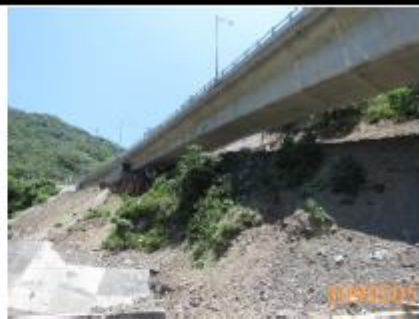
台九線下邊坡植被

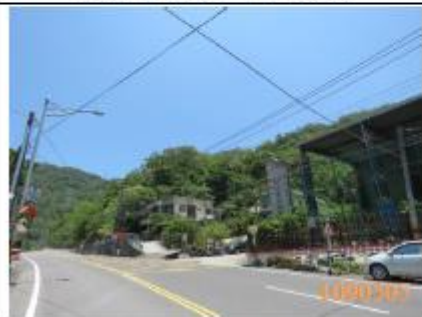
台九線上邊坡楠榕次生林

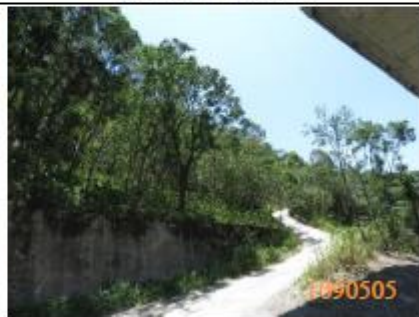
白雞油人工林

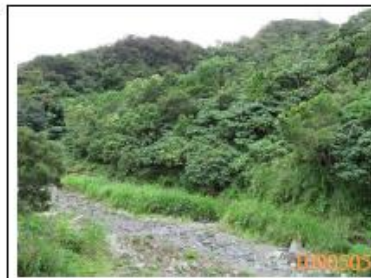
濱溪植被

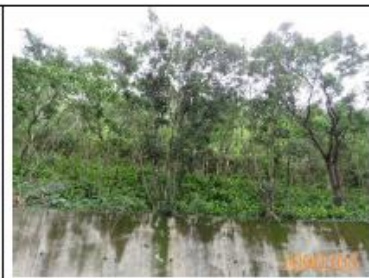
工區周邊植被
