## 台14甲線37k災害復建工程

交通部公路總局

# 簡報大綱

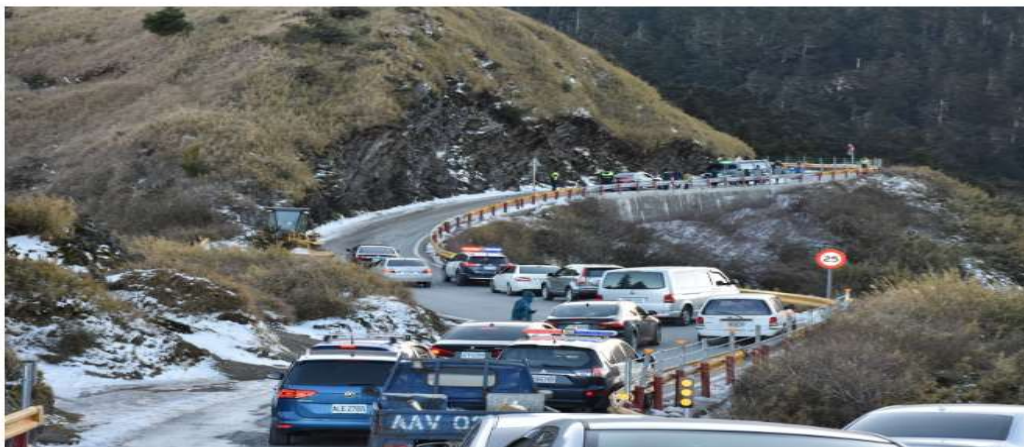
(未加雪鍊的2輪驅動車遇到結冰的斜坡，頻頻打滑，許多駕駛不敢貿然前進，導致路段形成車龍。圖由新城警分局提供)

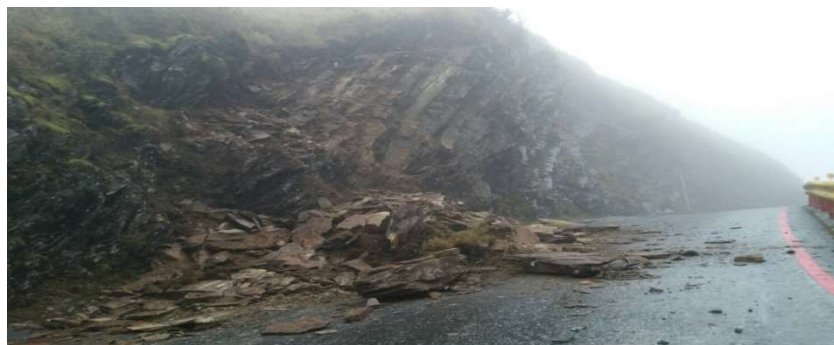
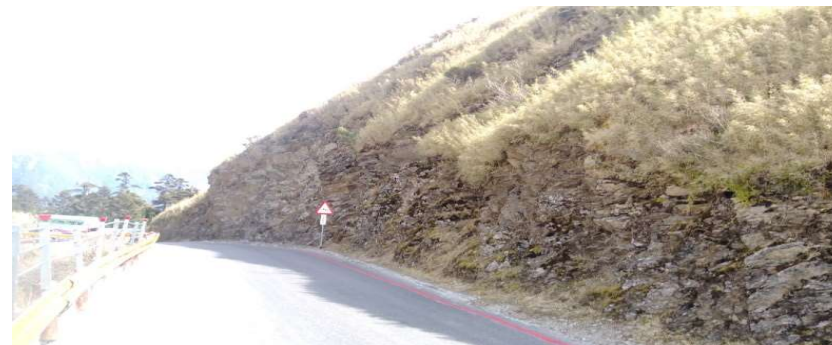
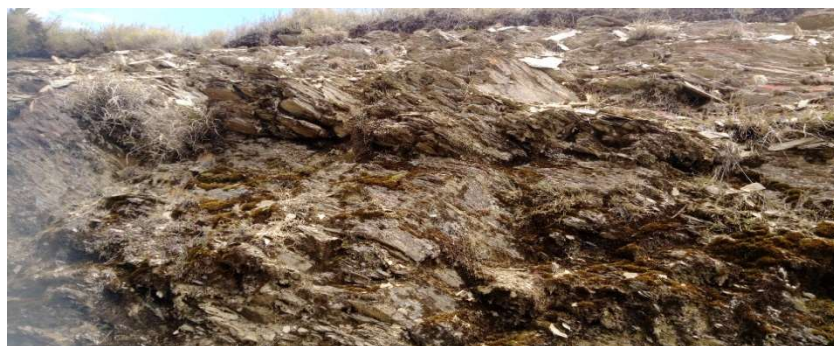
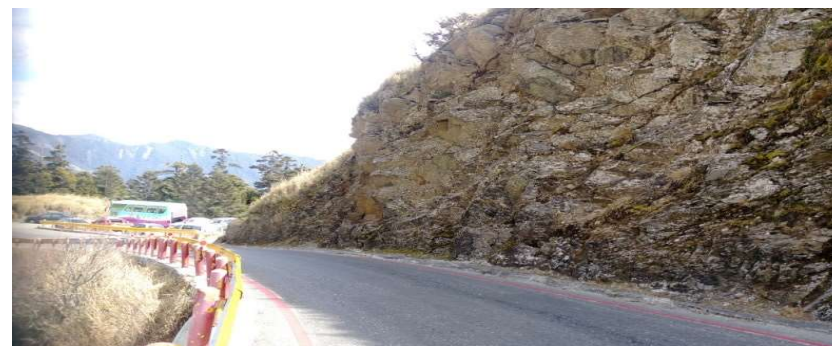
台14甲線37K附近地質破碎，常有  
岩塊掉落道路影響交通，108年2  
月中旬發生邊坡崩坍災害，災害  
屬上邊坡岩屑崩滑型態。

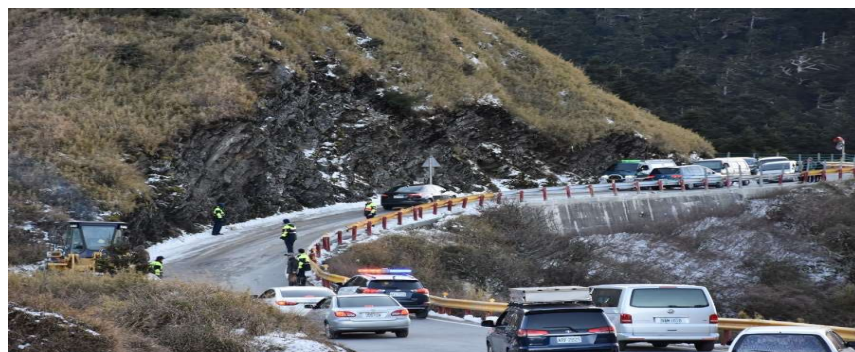
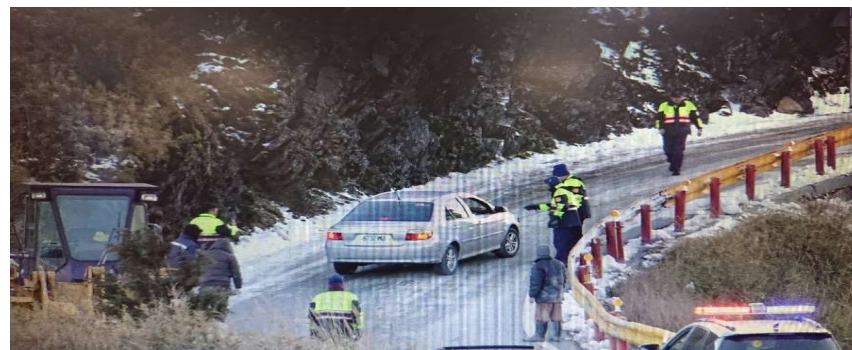
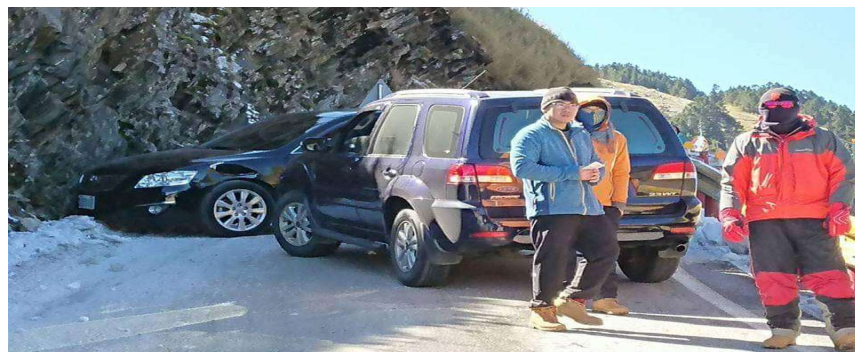
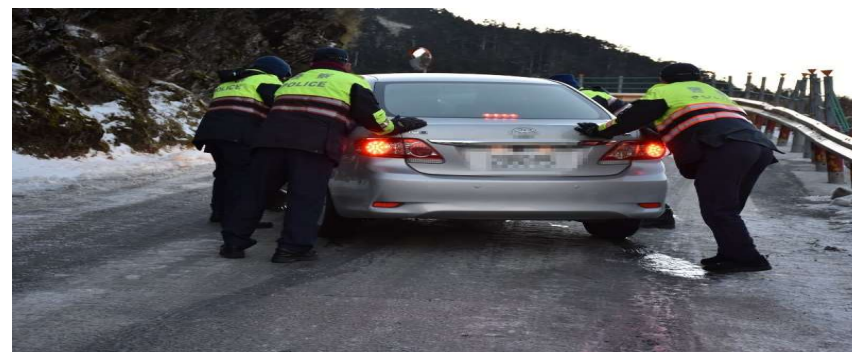
台14甲線37K約120公尺爬坡路段，小山頭擋住陽光照射，每年雪季期間道路常易結冰，因該路段道路狹窄容易失控打滑、造成交通事故及道路壅塞，常需動用大批員警、人力協助排除。  
為此，於辦理邊坡保護同時，局部加寬彎道改善交通安全。

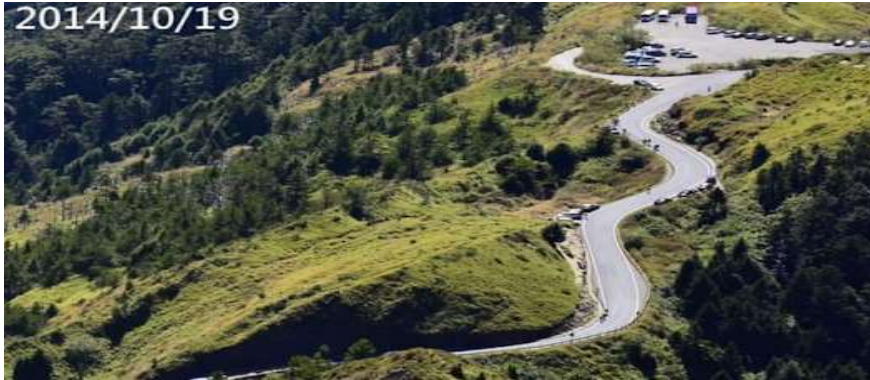
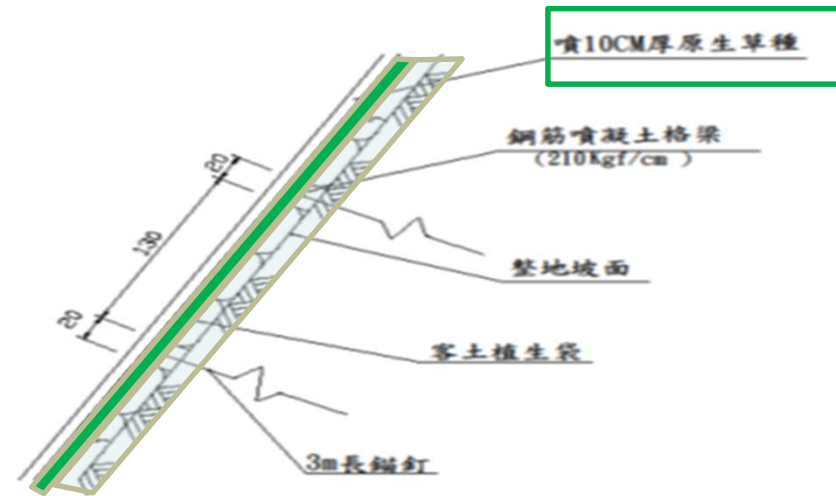
邊坡保護(短期及長期)

平曲線半徑25公尺

平曲線半徑30公尺  
(設計速率30km/hr)

內外側路肩寬度不足

單線雙向通行最小路寬4.5公尺  
內路肩0.5公尺，外路肩1.0公尺

- (1) 依據104年交通部頒「公路路線設計規範」第2.2節車道寬之規定第2點：「未劃設行車分向線，但提供雙向行車之車道(以下稱單車道)，其寬度宜4.5公尺以上，且含兩側路肩總寬度宜5.5公尺以上」。
- (2) 承上，依據該規範第2.3節路肩寬第1點：「路肩寬按公路等級規定如表2.3.1所示。橋梁、隧道或地形及空間受限制之路段，最小得採0.25公尺。」，本路段係屬公路省道五級路，內(左)側路肩寬建議值為0.5公尺、外(右)側路肩寬建議值為1.0公尺。
- (3) 本路段係屬公路省道五級路，改善目標冀望山區道路平面線型R值至少需30公尺以上，故於彎道半徑不足處須向山側修坡以增加曲率半徑，以本路段台14甲線37K為例，原道路線形曲率半徑R約25m，須修坡1.7m。

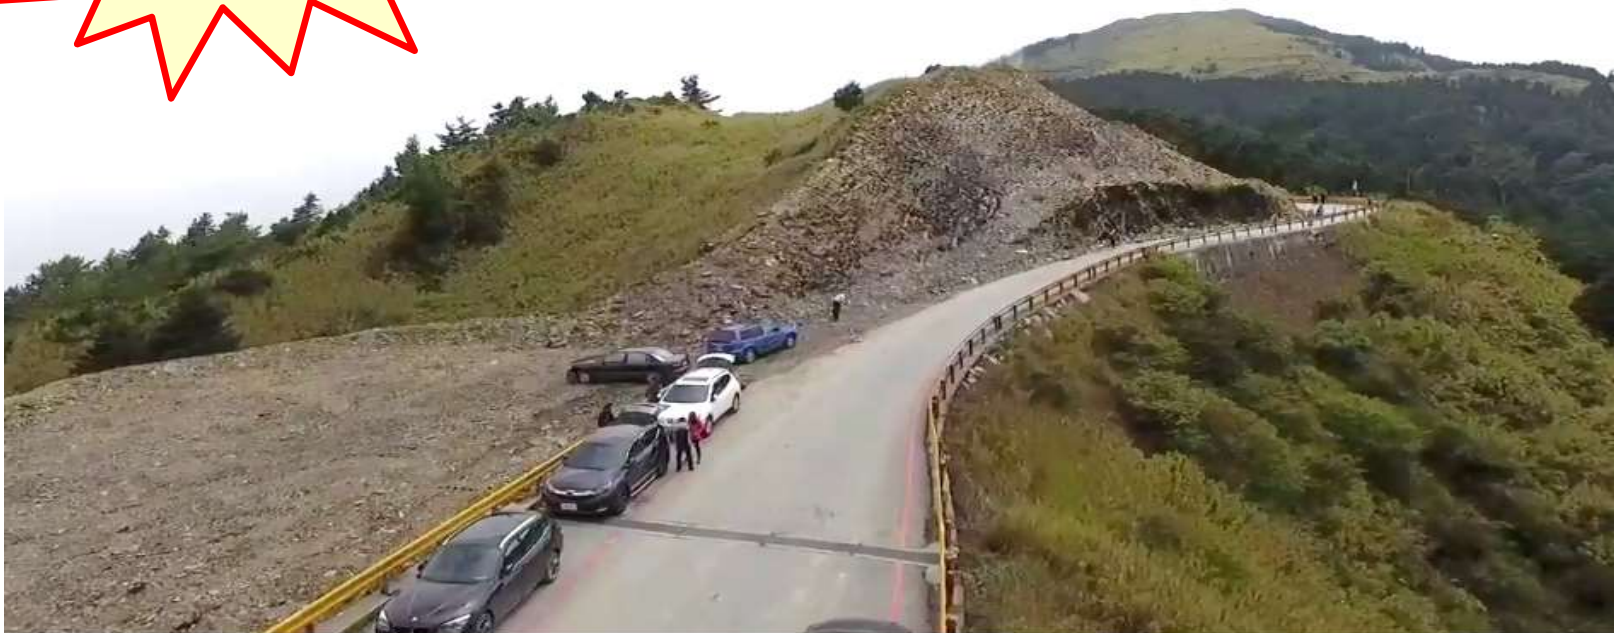
台14甲線37k處目前進行邊坡刷坡工地現況

(一)為改善台14甲線37k處邊坡風化落石及彎道線形，辦理邊坡格梁型框植生保護工程，並一併拓修改善彎道線形。

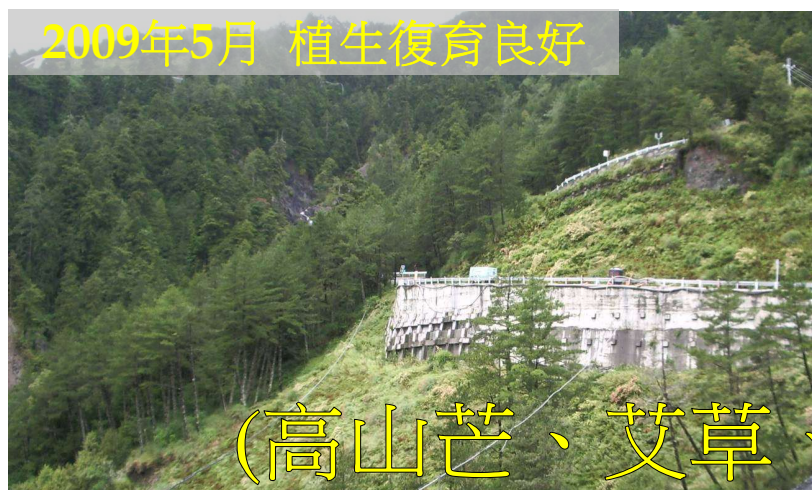
2009年5月 植生復育良好

(高山芒、艾草、虎杖花、高山薔薇)

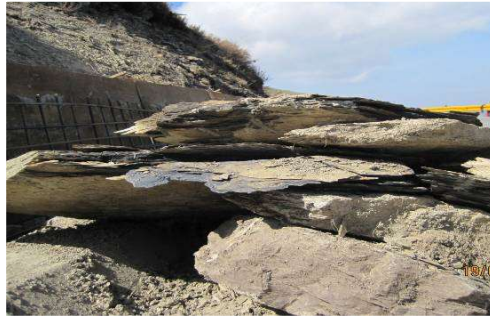
沿線板岩劈理發達，常掉落路面影響交通，將上邊坡刷坡清理的剩餘石片，再利用作為工程材料。

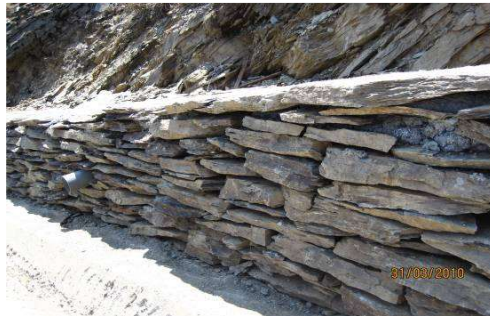
33k~38k護坡工程之牆面石材。

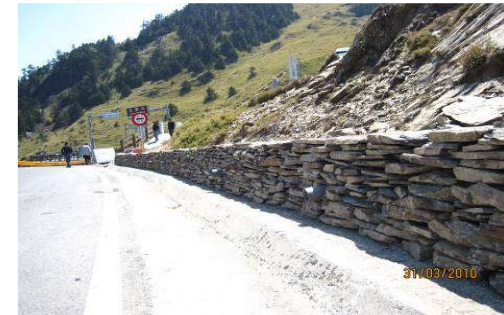
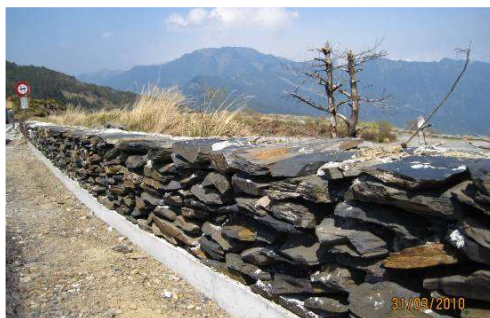
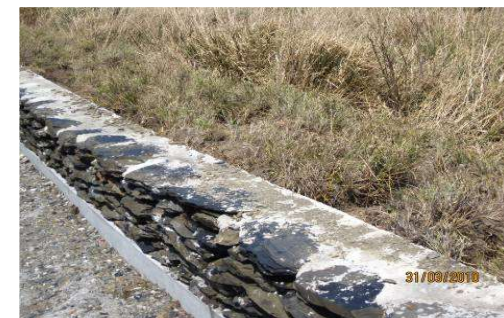
台14甲線36.6~36.7k附近，以景觀護牆替代鋼板護欄。

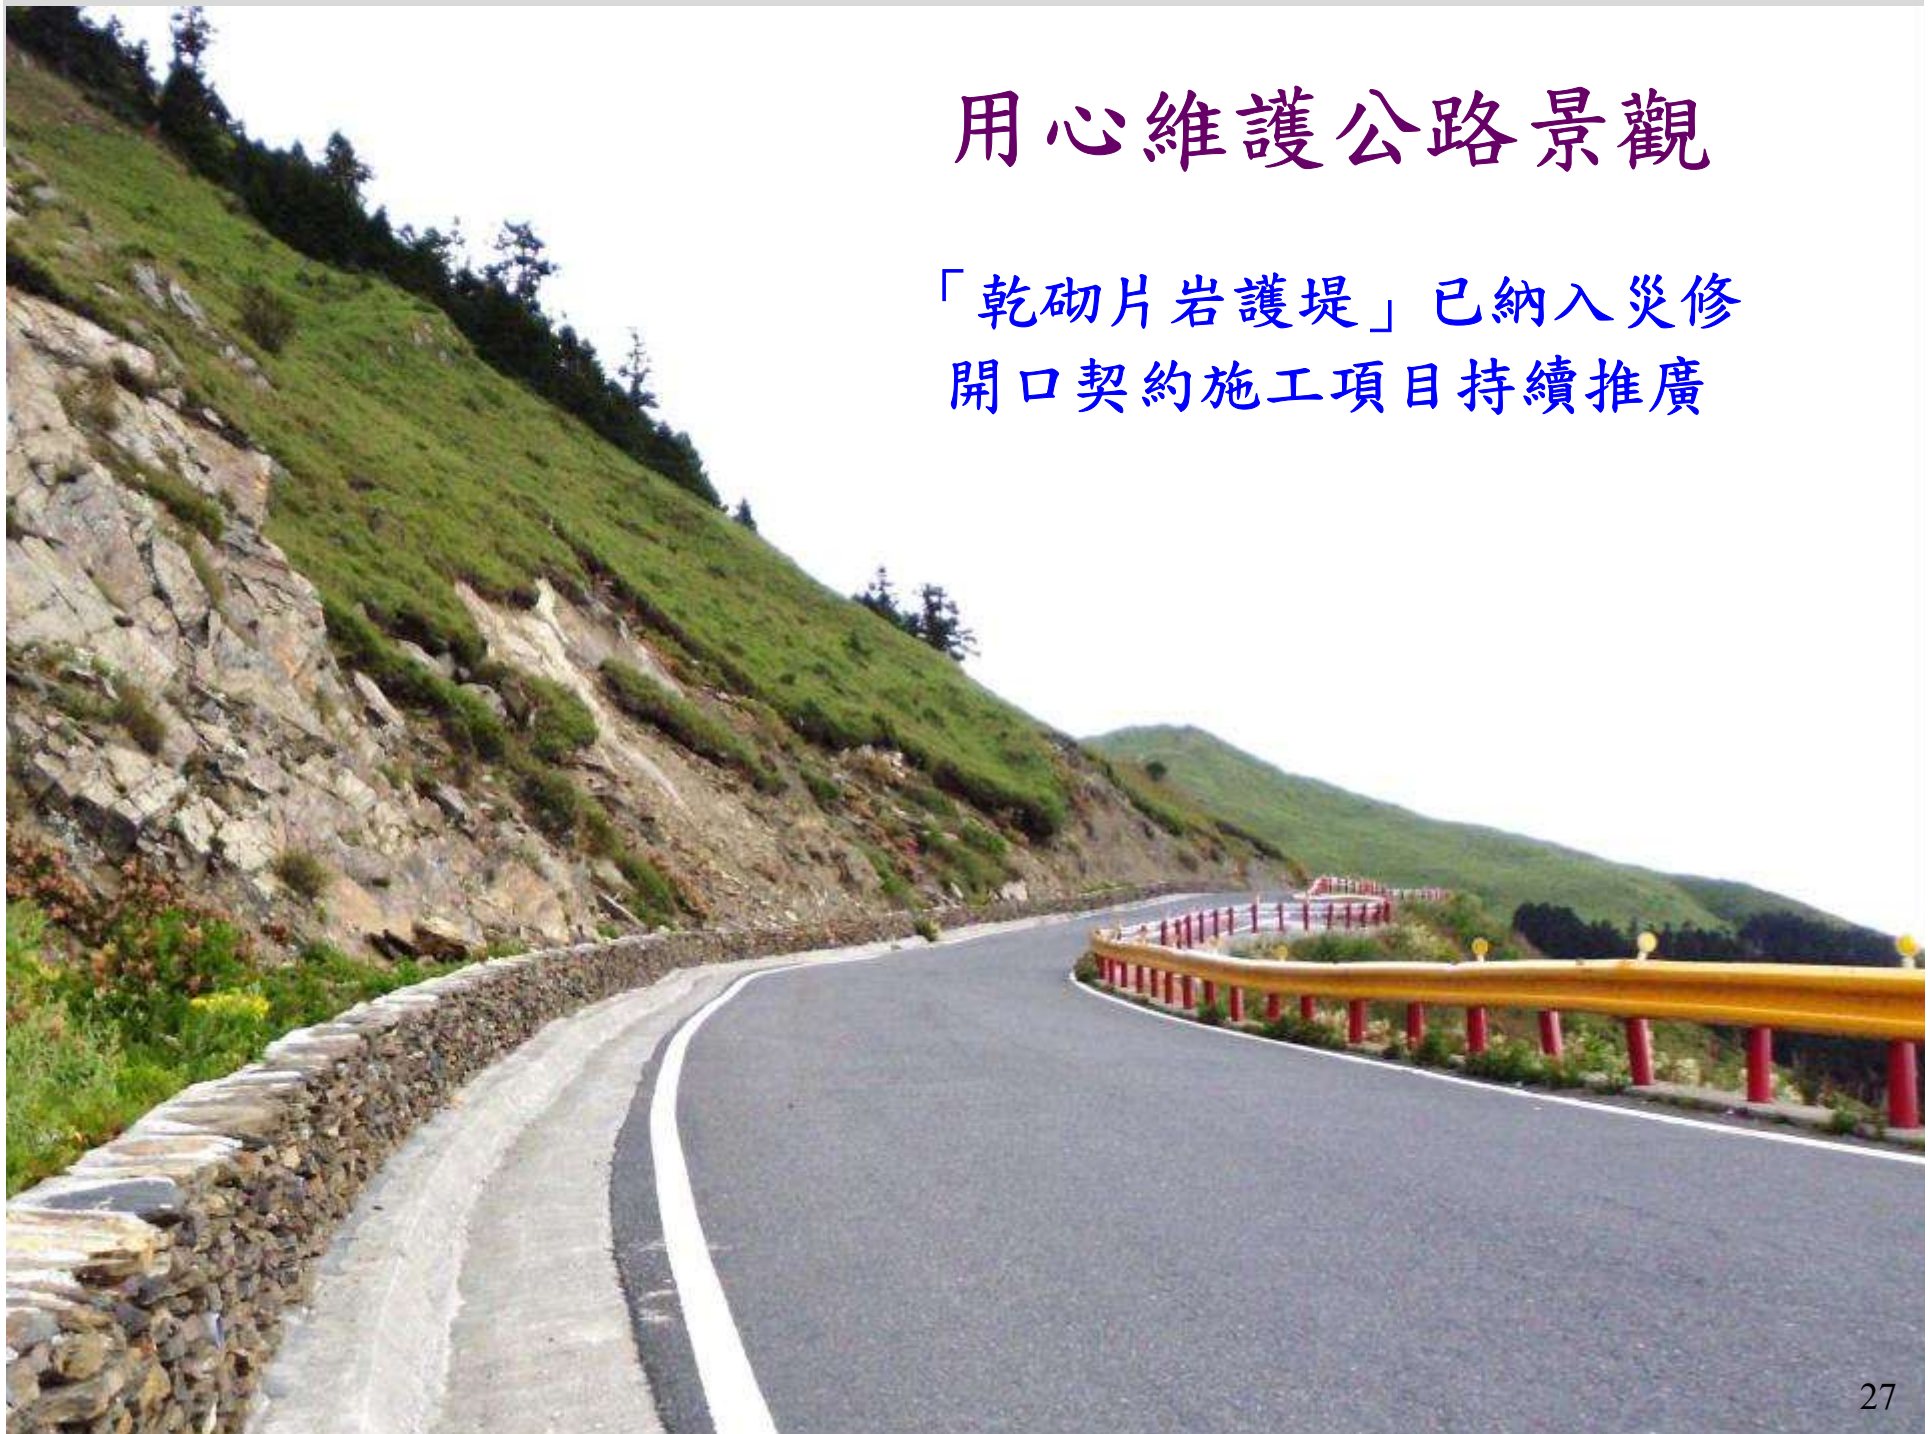
「乾砌片岩護堤」已納入災修  
開口契約施工項目持續推廣

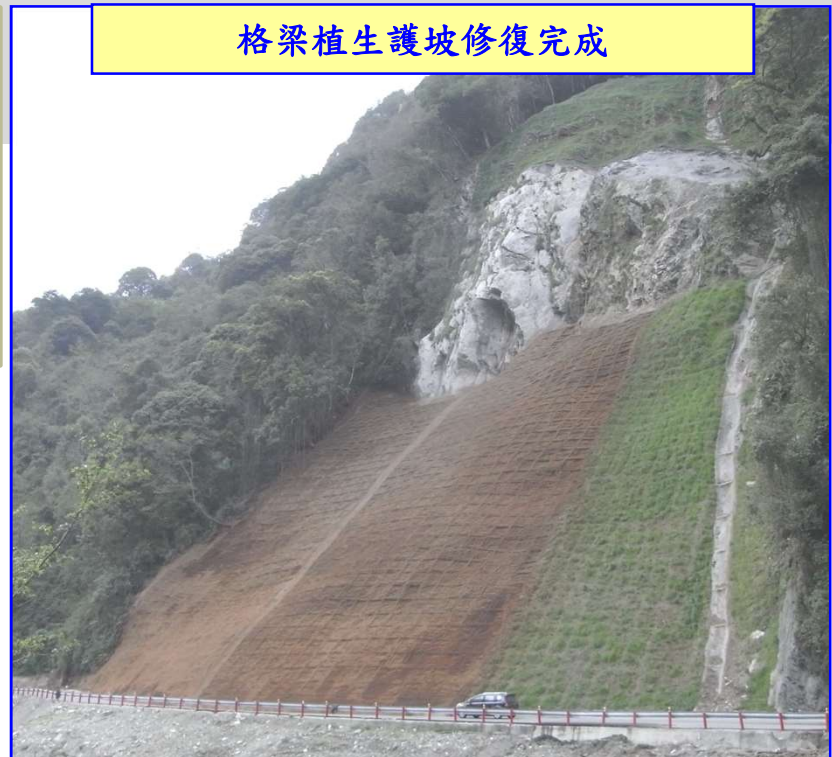
格梁植生護坡修復完成

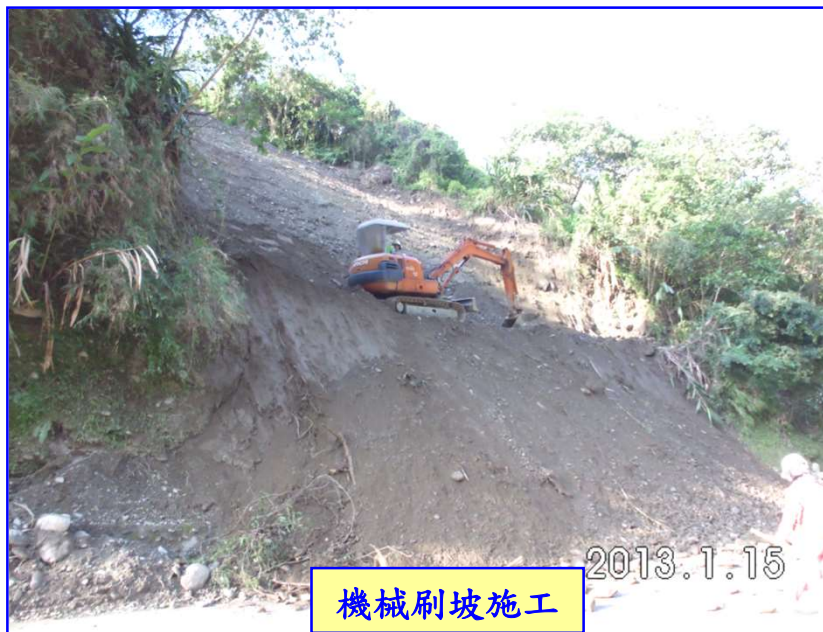
機械刷坡施工

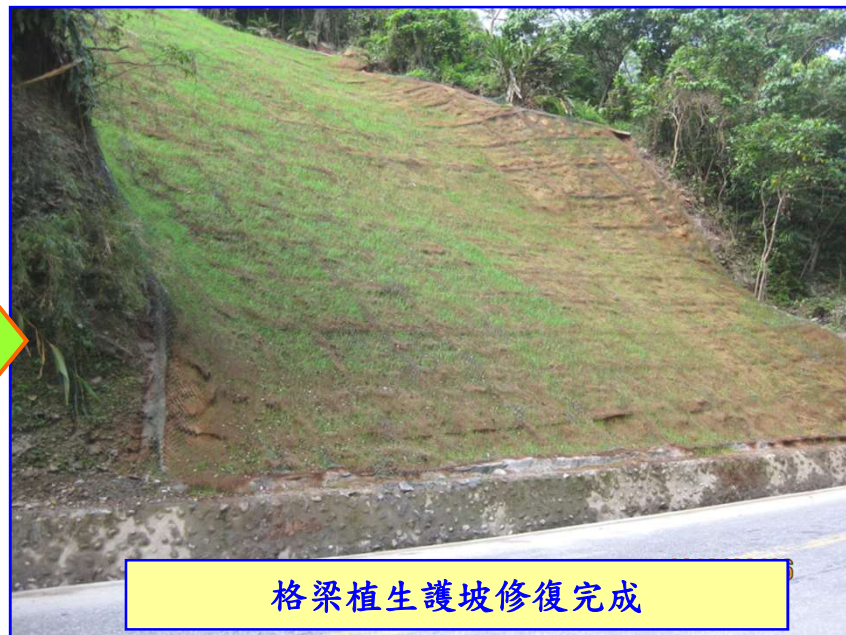
格梁植生護坡修復完成
