「西部濱海快速公路建設計畫北部路段-觀音至鳳岡段主線工程（竹1匝道以南路段）環境影響差異分析報告」
營運階段第7季環境監測報告書
(111年04~06月)
(定稿本)

開發單位：交通部公路總局

執行監測單位：華光工程顧問股份有限公司

提送日期：中華民國111年08月

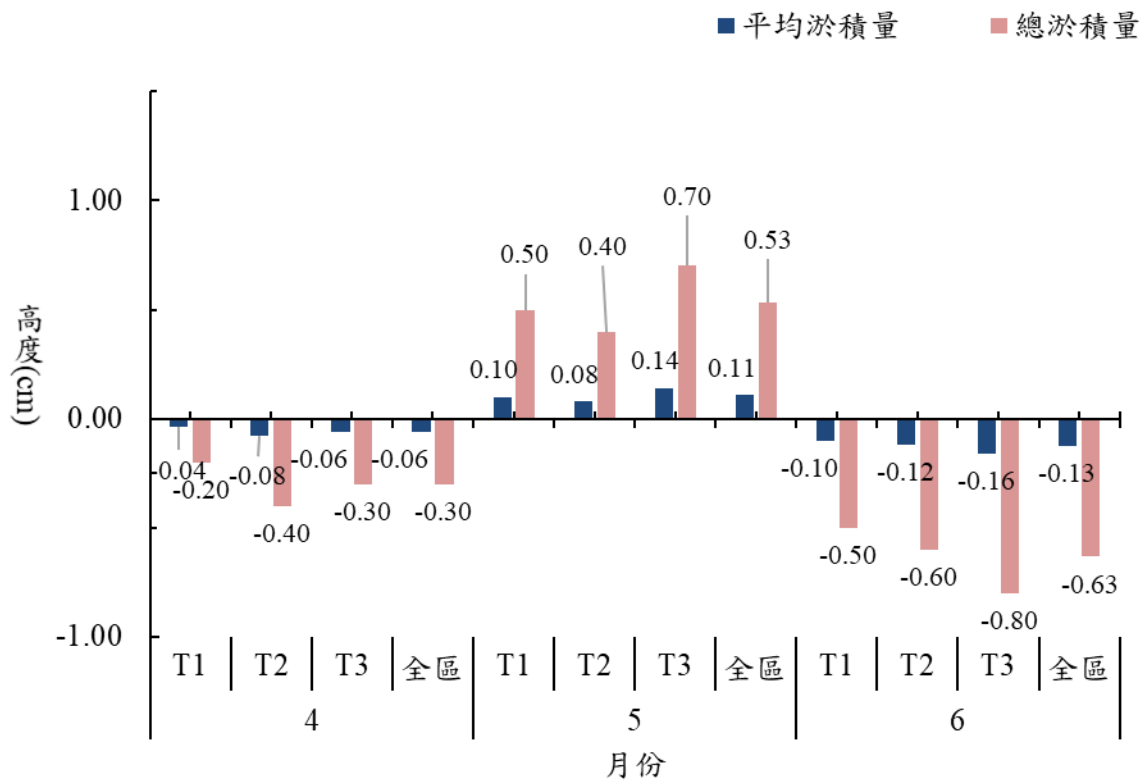
圖 2.5-3 淤泥高度本季各月份變化圖

本季淤積量監測之結果(表 2.5-3 及圖 2.5-3)，各樣區的平均土壤淤積量落在-0.13~0.11 cm 之間。全區總淤積量部分，4 及 6 月份為負值，顯示其表面土壤為上升，5 月份為正值，顯示其表面土壤為下降。
