生態檢核簡介及案例分享

弘益生態有限公司
張英芬

生態檢核簡介

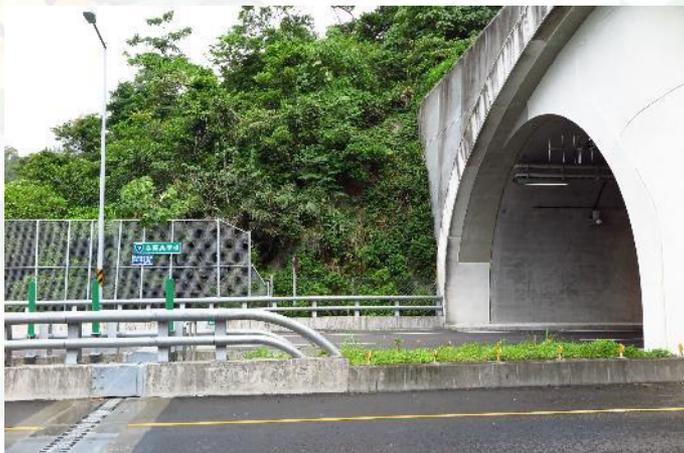
台9線蘇花改
設置防護網

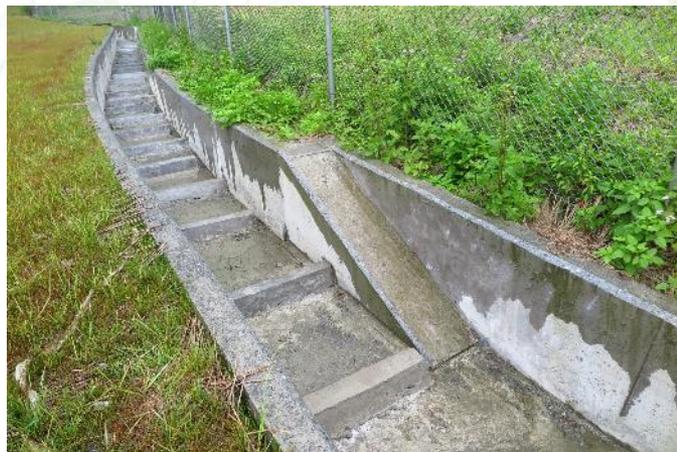
台9線蘇花改排水溝
設置動物坡道

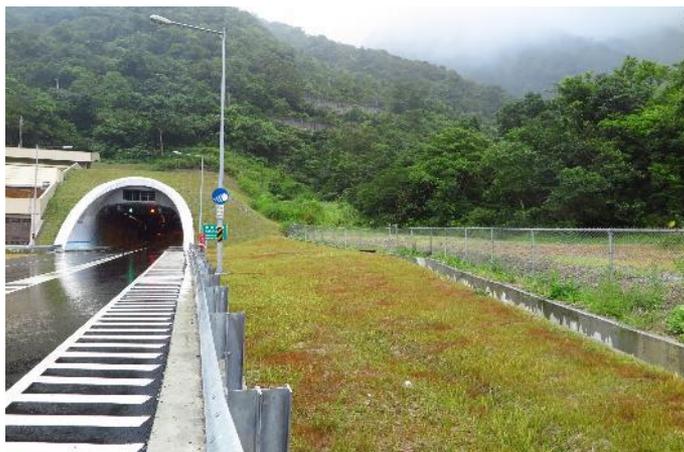
台9線蘇花改
設置防護網

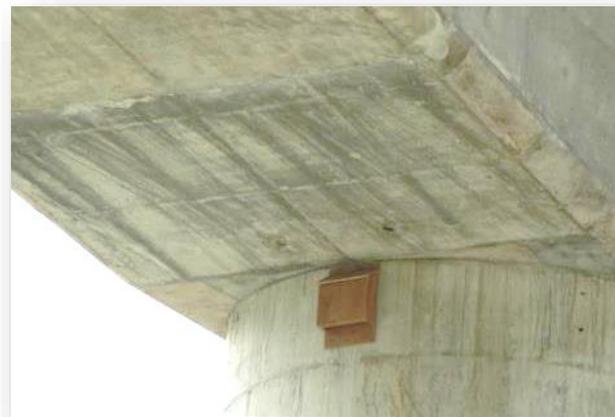
台9線蘇花改設置
鳥槽箱作為生態棲所

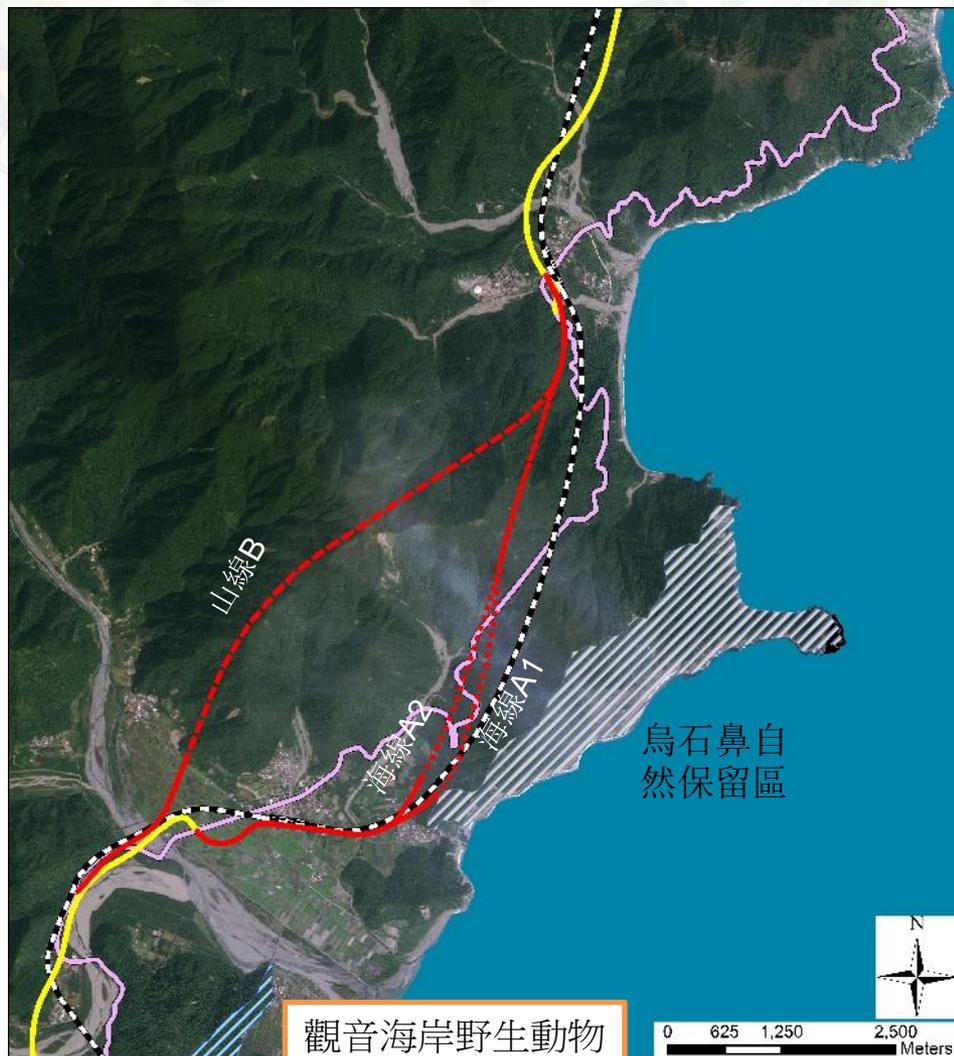
- 圖例
- 計畫路線
- 出露段
 - 隧道段
 - 台9丁線
 - 蘇花改計畫路線
 - 烏石鼻海岸自然保留區
 - 觀音海岸野生動物重要棲息環境

觀音海岸野生動物
重要棲息環境

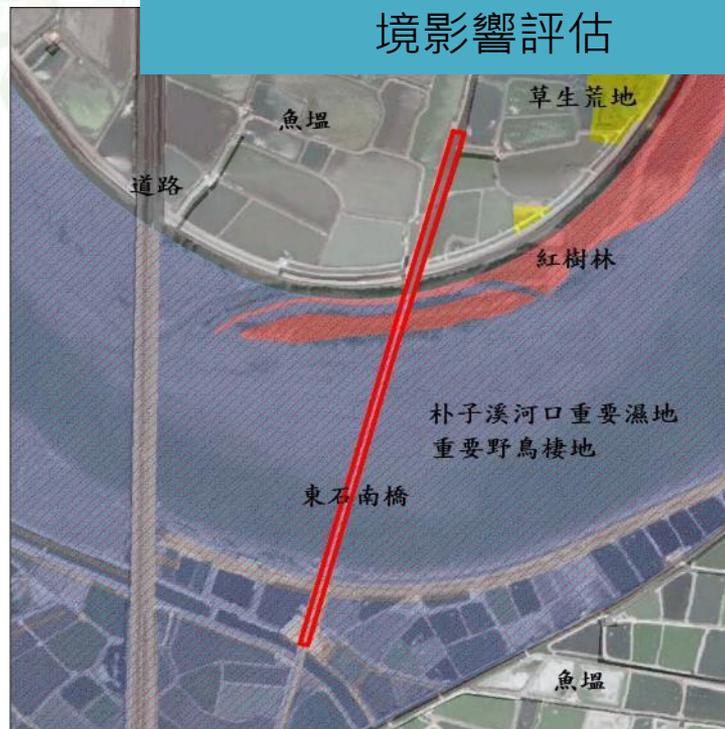
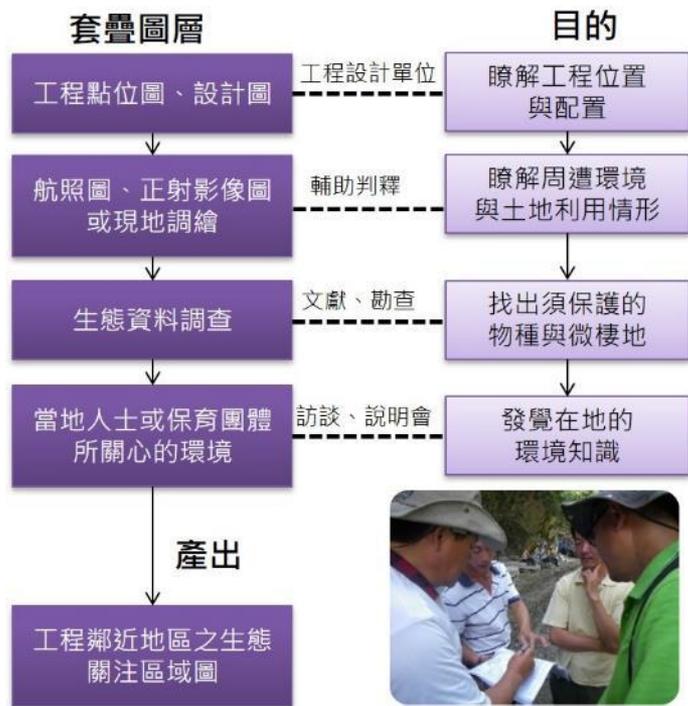
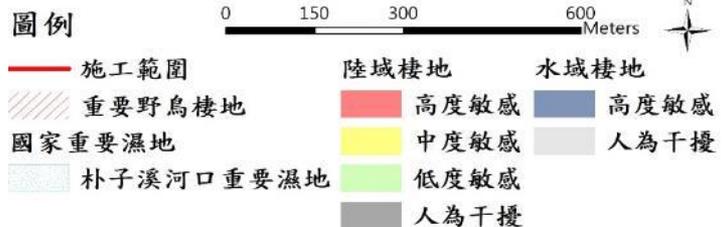
5.生態關注區域說明及繪製：

計畫範圍主要土地利用為魚塭、草生荒地、人造設施、道路及水域環境，陸域棲地部份，東石南橋北側堤防至潮間帶範圍，因多生長海茄冬及水筆仔混生之紅樹林，為本案保全對象，生態敏感度屬於高度敏感，相關工程設施應皆盡量迴避，工程機具及人員皆禁止進入干擾破壞，減少影響紅樹林範圍，道路及人造設施，因屬於人為干擾較高區域，生態敏感度屬於人為干擾；水域環境部分，計畫範圍皆位於朴子溪河口重要濕地及重要野鳥棲息地，且朴子溪退潮時，大片泥質灘地，皆為親水性鳥類利用之區域，故生態敏感度屬於高度敏感，東石鄉之魚塭環境，人為擾動較為頻繁，屬生態敏感度於人為干擾之區域。

等級	顏色 (陸域/水域)	判斷標準	工程設計施工原則
高度敏感	紅/藍	屬不可取代或不可回復的資源，或生態功能與生物多樣性高的自然環境	優先迴避
中度敏感	黃/淺藍	過去或目前受到部分擾動，但仍具有生態價值的棲地	迴避或縮小干擾棲地回復
低度敏感	綠/-	人為干擾程度大的環境	施工擾動限制在此區域
人為干擾	灰/淺灰	已受人為變更的地區	營造棲地

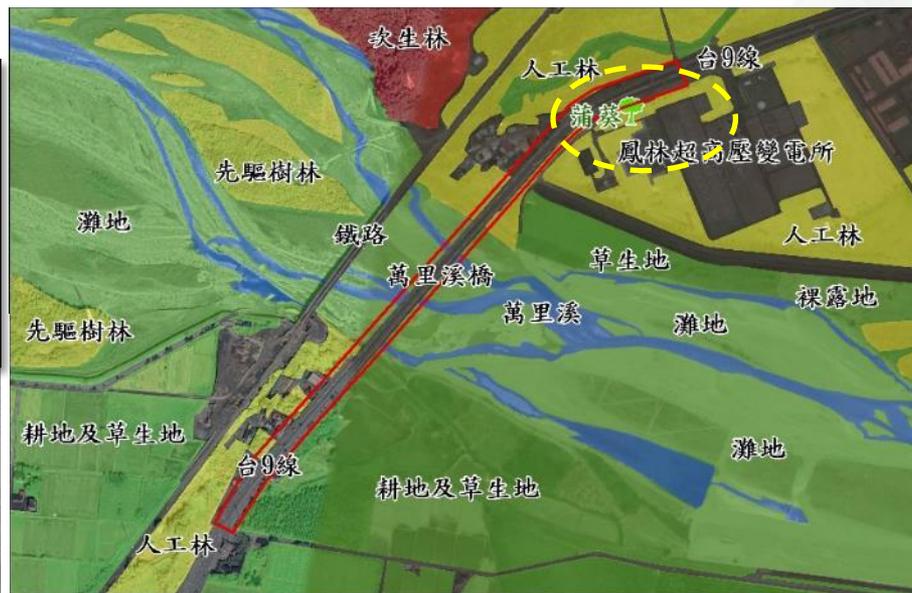
- 施工計畫應納入生態保育措施，說明施工擾動範圍，並以圖面呈現與生態保全對象之相對應位置

蒲葵：紅皮書
VU(易危)

- 工程計畫範圍
- 蒲葵5棵
- 陸域高敏感
- 陸域中敏感
- 陸域低敏感
- 水域中敏感
- 人為干擾

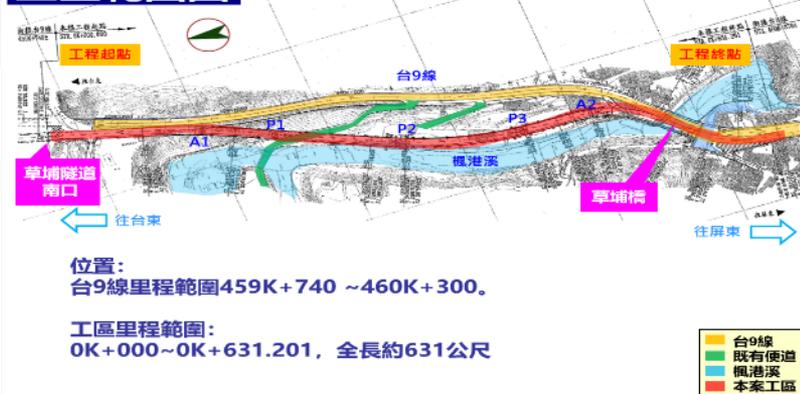
工區範圍圖

- 橋梁工程
- 平面道路
- 路面工程
- 擋土牆工程
- 排水工程
- 其他附屬工程

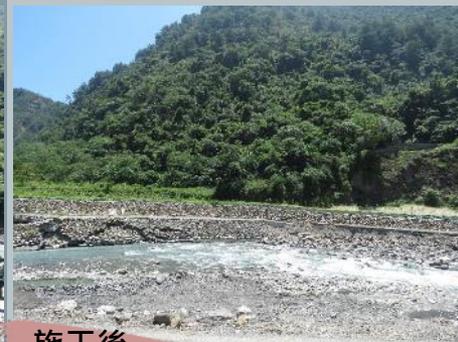
施工中未破壞兩側原有植被，生長狀況良好。

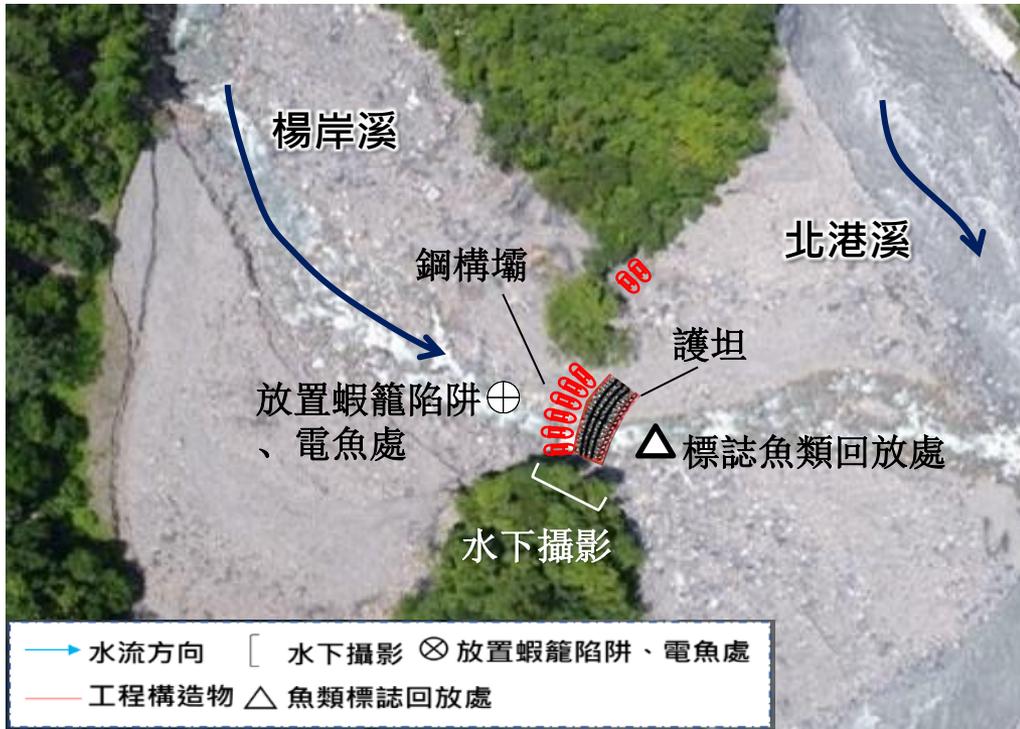
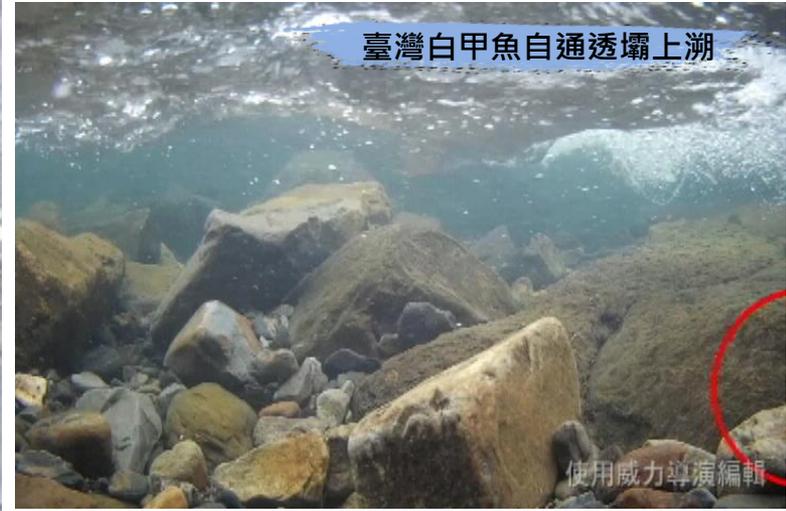
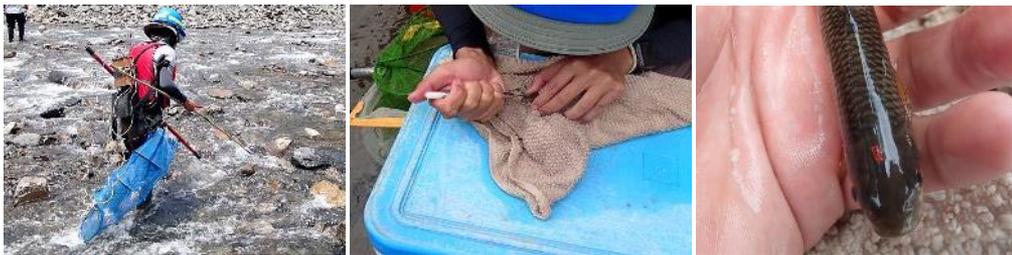
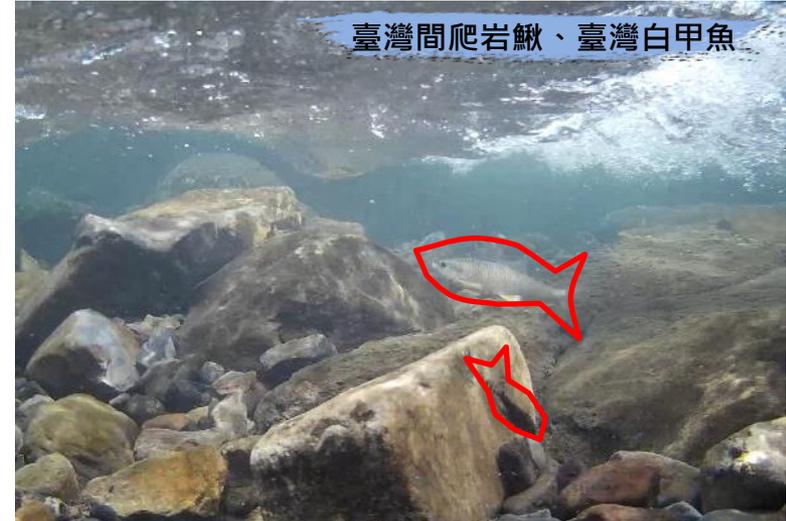
北港溪集水區第5期 國有林地整治工程 魚類標誌試驗

➤ 壩體上游進行回收捕捉，僅1尾臺灣白甲魚為標誌後之個體，於蝦籠陷阱回收。
