「西部濱海快速公路建設計畫北部路段-觀  
音至鳳岡段主線工程（竹1匝道以南路段）  
環境影響差異分析報告」  
營運階段第6季環境監測報告書  
(111年01~03月)  
(定稿本)

開發單位：交通部公路總局

執行監測單位：華光工程顧問股份有限公司

提送日期：中華民國111年05月

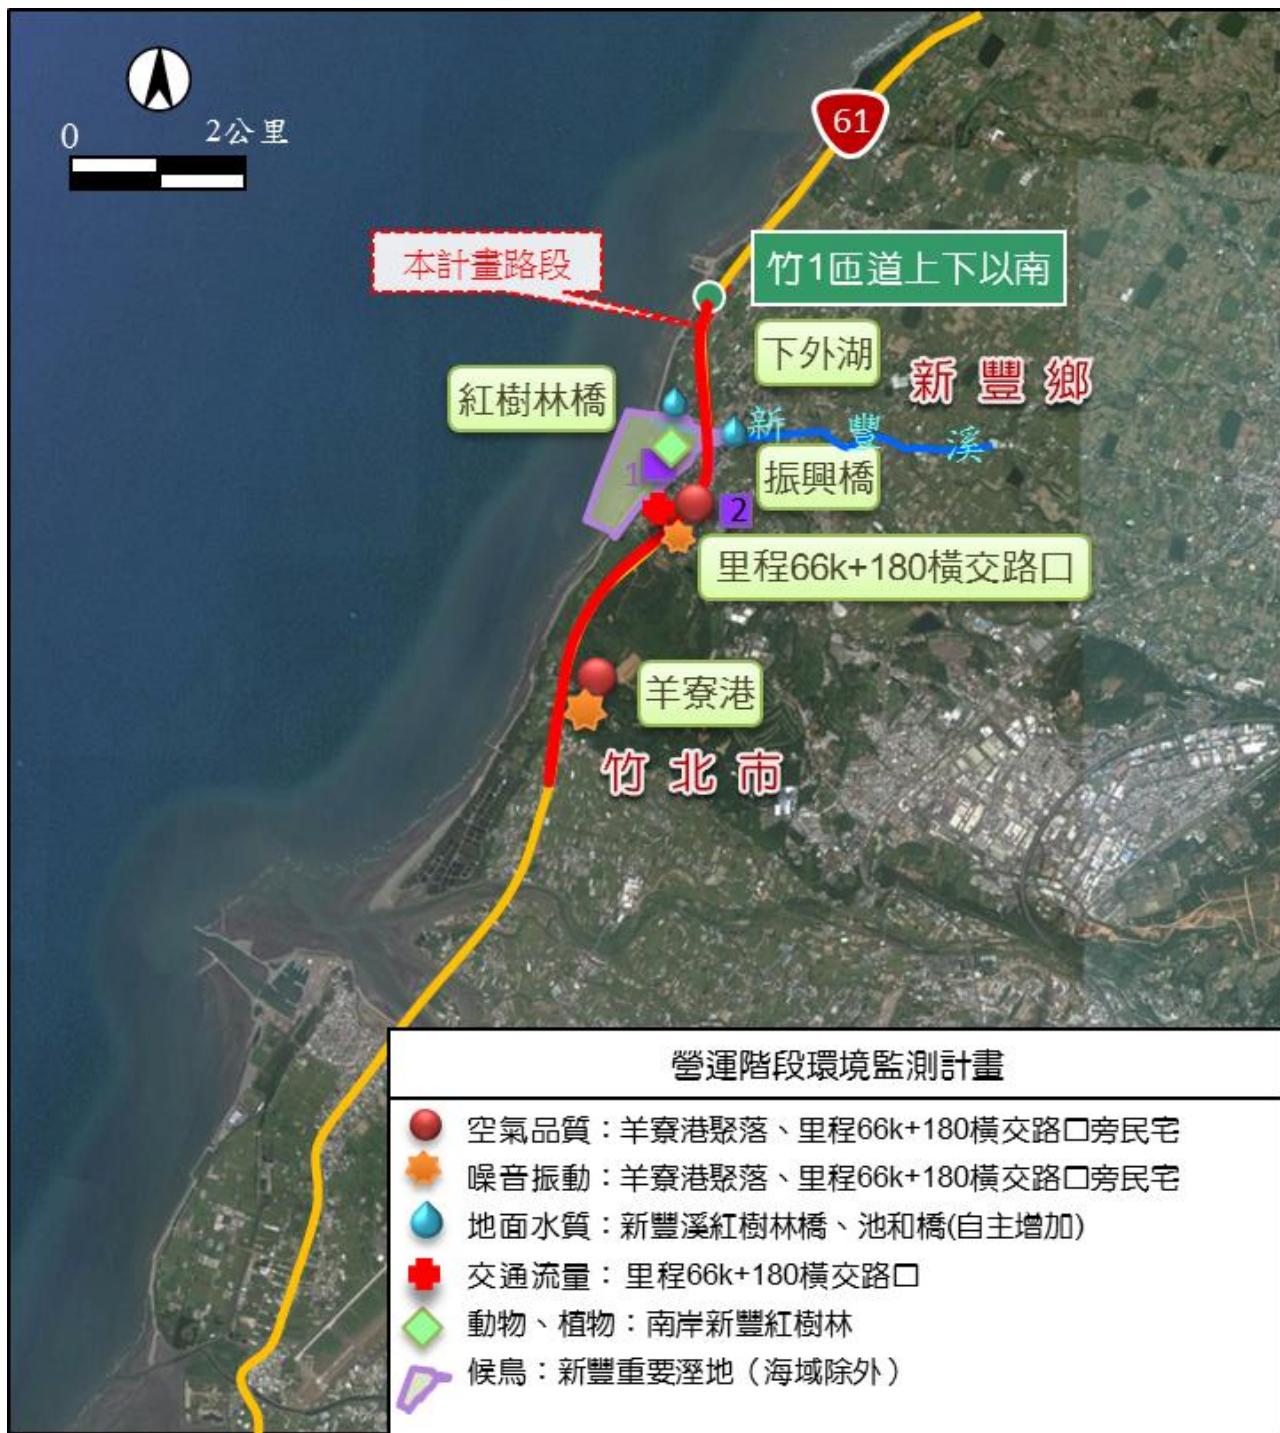
圖 1-1 營運階段環境監測計畫位置示意圖

營運階段監測位址如圖 1-1 所示。

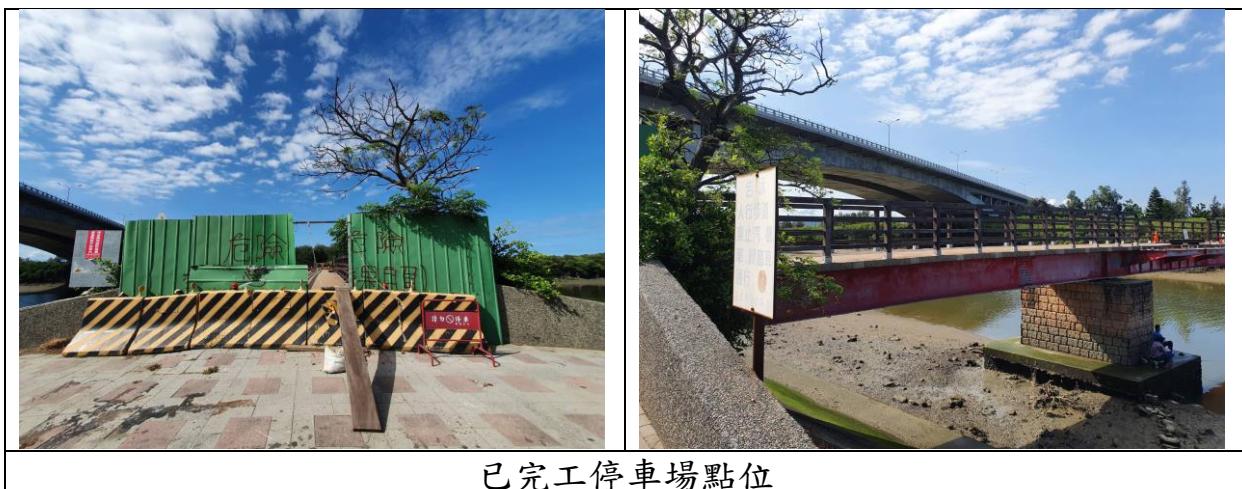
表3.1-4 「濕地生態環境教育展示設施工程」施工概況

本季候鳥觀察點2現況照片如下所示，未見施工行為，但有圍籬封橋樣態，且周遭堆放雜物，中間橋段初步判斷應該有施作補強，但工程尚未完工。
