公共工程生態檢核機制發展與重點

蘇維翎
觀察家生態顧問有限公司

2020.12.04

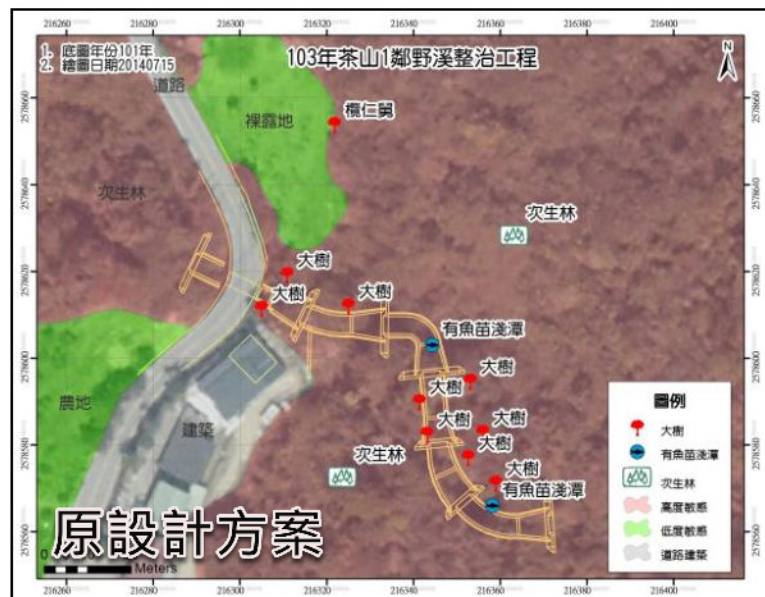
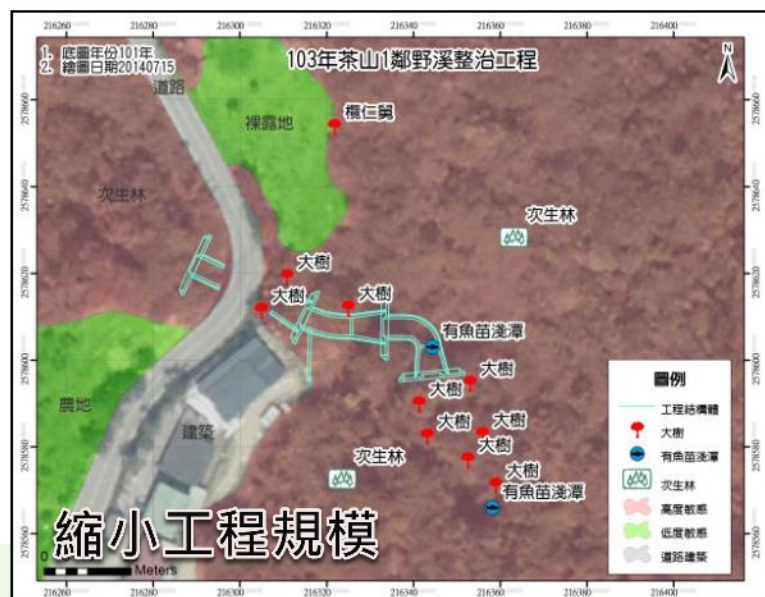
生態檢核友善措施採用前後對照

● 茶山1鄰野溪整治工程

- 縮小：取消大小固床工六座
- 縮小：縮短護岸長度

● 縮小規模保全上游楠櫨類森林

- 主要樹種
大葉楠
紅楠
水同木
稜果榕
山棕
黃藤

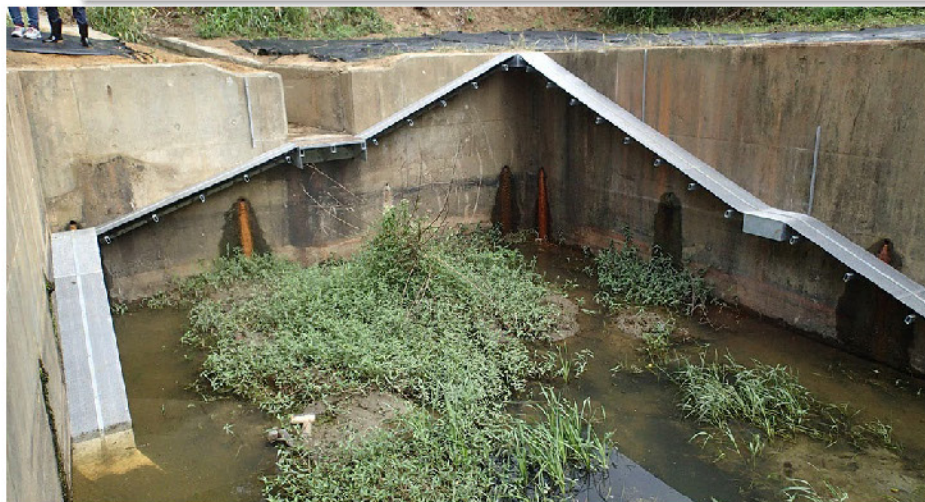
高速公路局沉砂滯洪池改善範例

動物逃生坡道設計原則

- 坡度：建議不超過40度盡量採緩坡設計
 - 雌性個體為族群繁衍重要成員
40度約為母龜可攀爬的最陡坡度
- 坡度越緩越有利於動物攀爬脫困
 - 寬度：建議40公分以上
 - 約為中小型哺乳類體型最低可利用寬度
- 寬度太窄體型較大動物無法利用

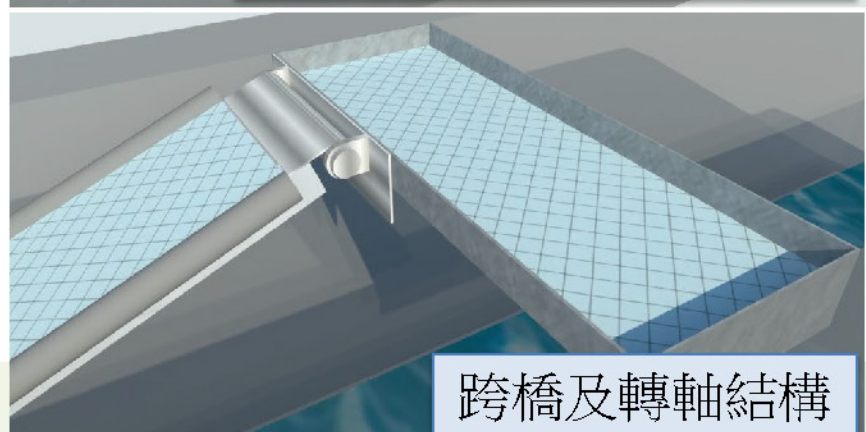
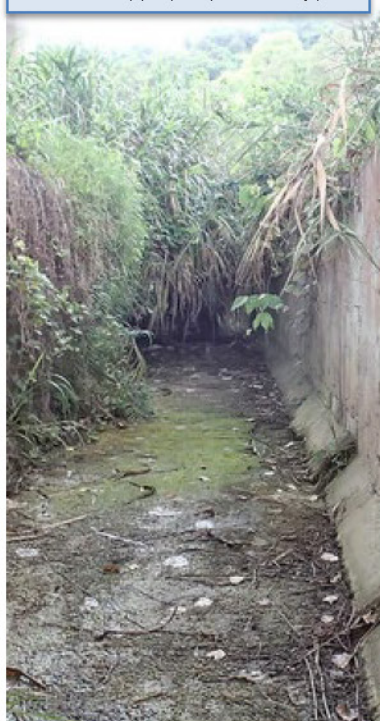
各式排水結構

排水結構切割影響減輕

- 易造成棲地切割和小動物
- 跨越板橋和動物逃生坡道
 - 以金屬擴張網製作可浮動坡
 - 以金屬擴張網製作橋梁供動
