# 道路工程生態檢核機制操作

田志仁

觀察家生態顧問有限公司

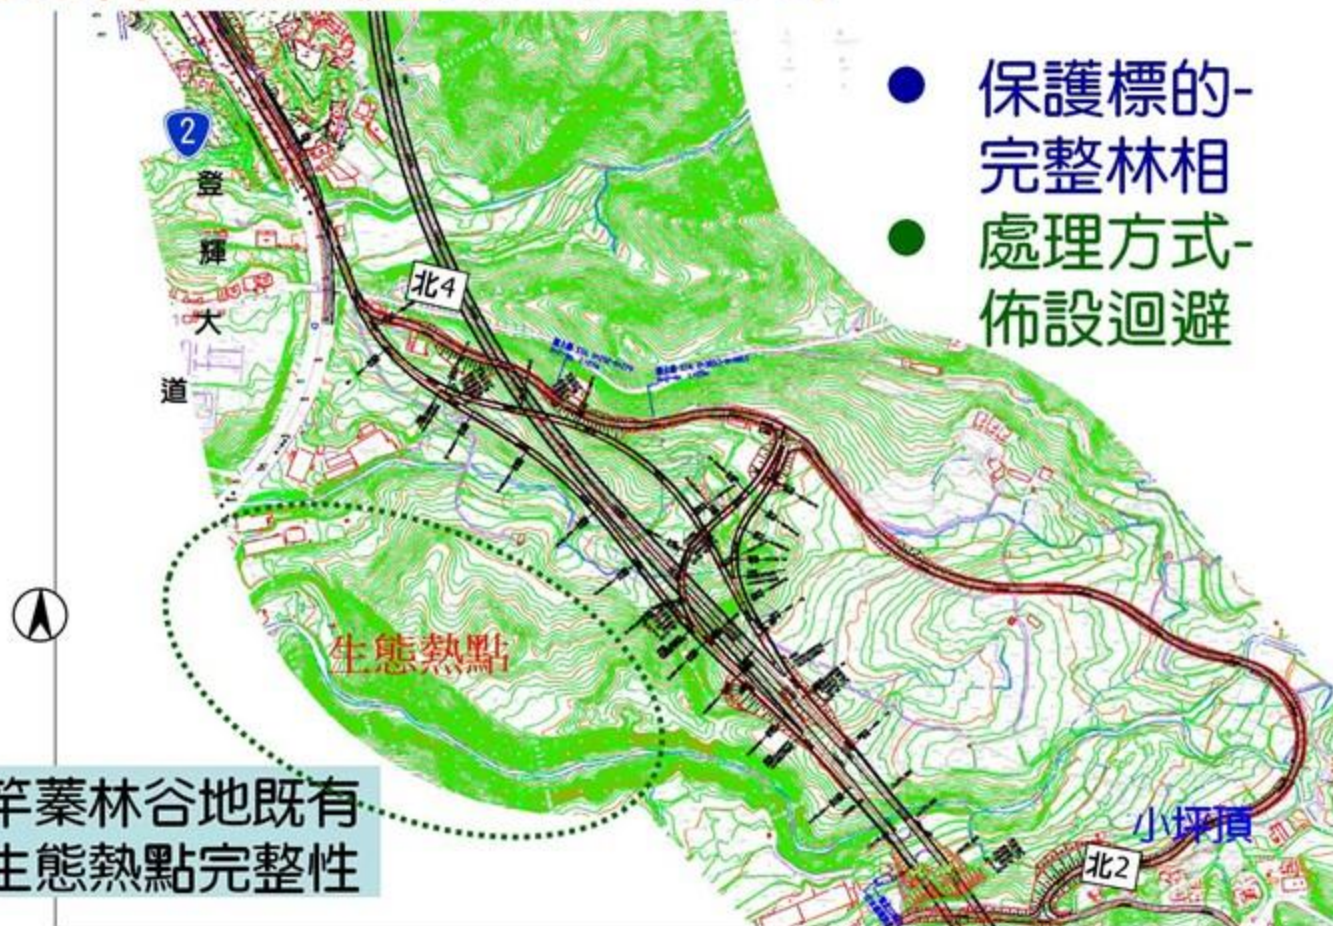
## 2. 內竿藁林交流道 (12k+600)

- 保護標的-  
完整林相
- 處理方式-  
佈設迴避

保留內竿藁林谷地既有  
林相及生態熱點完整性

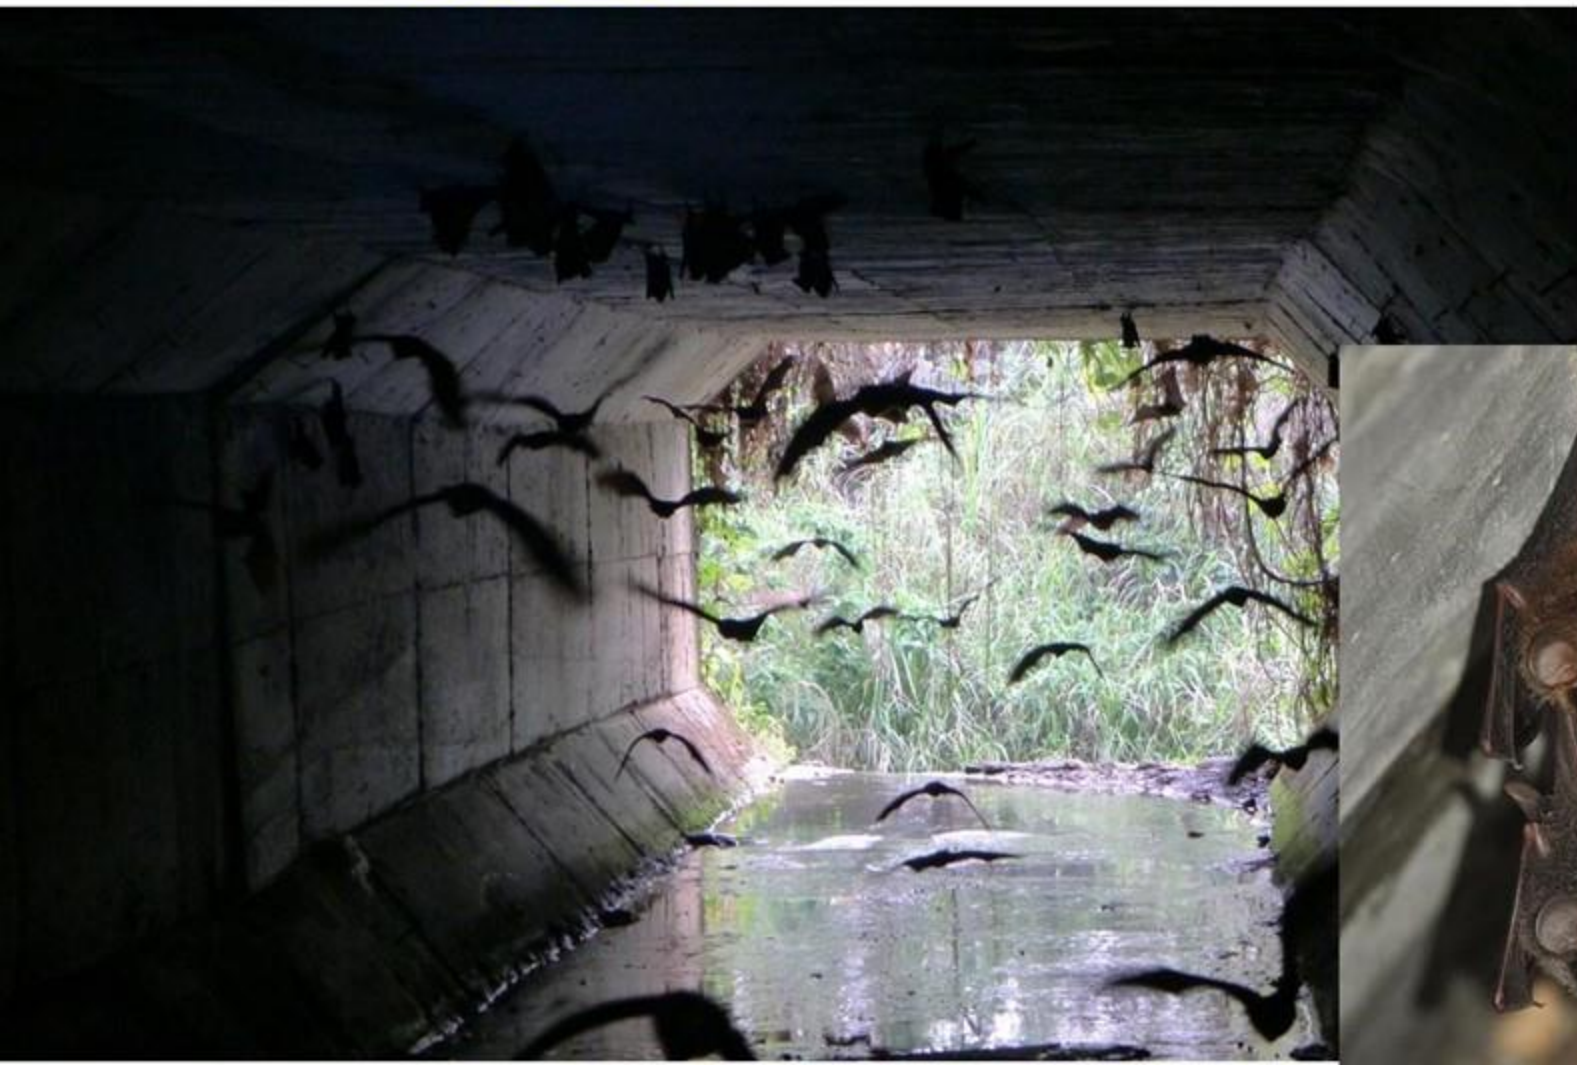
✦環境營造

## 排水箱涵/管涵洞口可營造洞穴型蝙蝠棲地

增加排水箱涵洞口植被覆蓋有助吸引蝙蝠棲息利用

- 高速公路調查發現許多箱涵/管涵有大量蝙蝠棲息利用。
- 藉由增加箱涵/管涵洞口植被遮蔽，營造洞穴型蝙蝠棲地。

棲息於排水箱涵中的小蹄鼻蝠 (洞穴型)
