「西部濱海快速公路建設計畫北部路段-觀音至鳳岡段主線工程（竹1匝道以南路段）
環境影響差異分析報告」
營運階段第5季環境監測報告書
(110年10~12月)
(定稿本)

開發單位：交通部公路總局

執行監測單位：華光工程顧問股份有限公司

營運階段第 5 季環境監測計畫執行期間為民國 110 年 10 月～12 月。

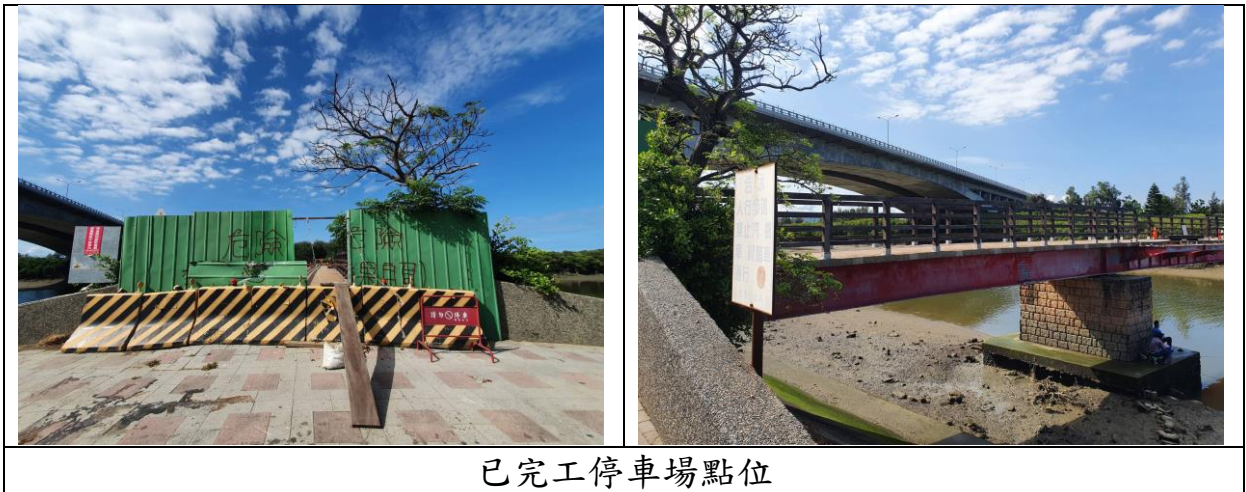
表3.1-4 「濕地生態環境教育展示設施工程」施工概況

本季候鳥觀察點2現況照片如下所示，未見施工行為，但目前有圍籬封橋樣態，且周遭堆放雜物，中間橋段初步判斷應該有施作補強，但工程尚未完工。
