「西部濱海快速公路建設計畫北部路段-觀音至鳳岡段主線工程（竹1匝道以南路段）

環境影響差異分析報告」

營運階段第2季環境監測報告書

(110年01~03月)

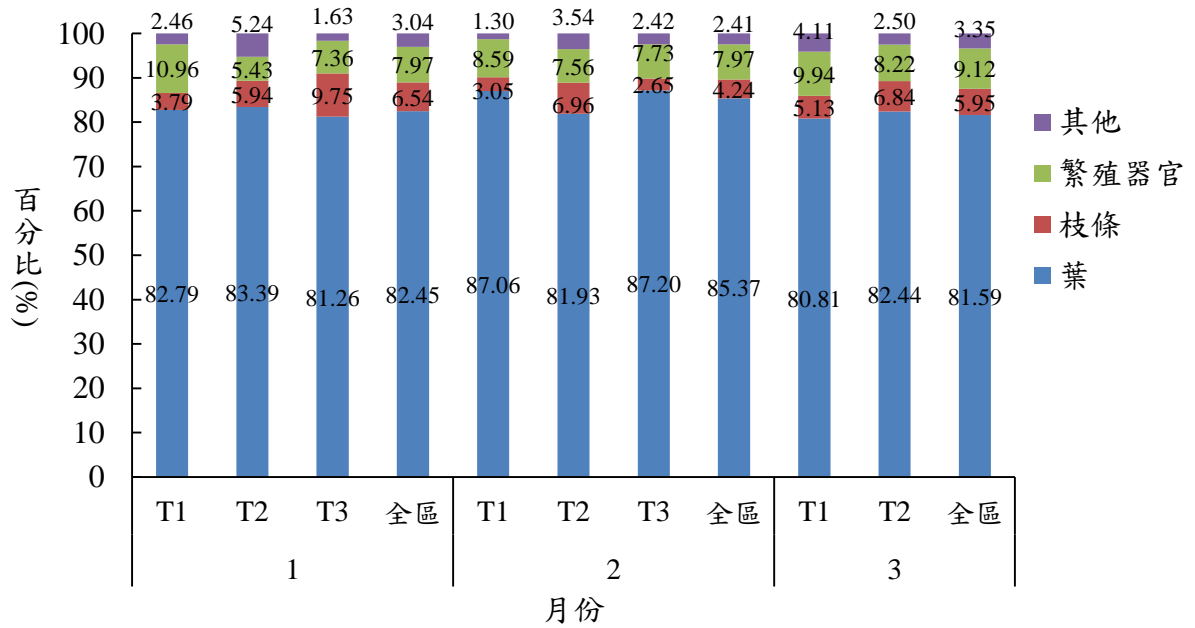
圖 2.5-1 落葉量組成本季各月份變化圖

本季調查結果顯示，落葉量總重量以 1 月份最重（86.42 g），而以 3 月份為最輕（46.93 g），其中 3 月份 T3 樣區遭到破壞，故無枯落物數值。各月枯落物重量分布比例皆以葉重量最高（表 2.5-2、圖 2.5-1～圖 2.5-2），各月各樣區環境如照片 2.5.1～2.5.9。
