# 省道公路工程生態檢核

弘益生態有限公司

111 年 10 月 26 日

# 苗30線(聯大路)整體改善工程

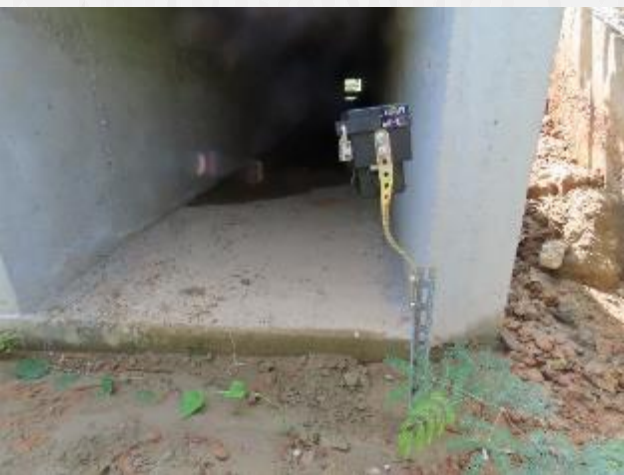
【施工中】(110/09/28)

[減輕]於0K+110、0K+235、0K+300新設3座橫越箱涵SxH=1.2x1.2 m供哺乳類、兩生類及爬蟲類等小型野生動物利用，以利野生動物往返道路兩側棲地

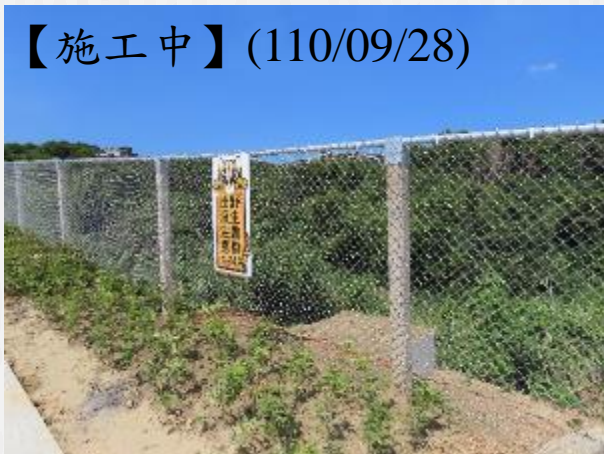
【施工中】(110/09/28)

[減輕]於道路左側-0K+025~0K+345及右側0K+100~0K+345新設鏈式鐵絲網柵欄，引導野生動物由道路下方箱涵通過，以減少路殺發生

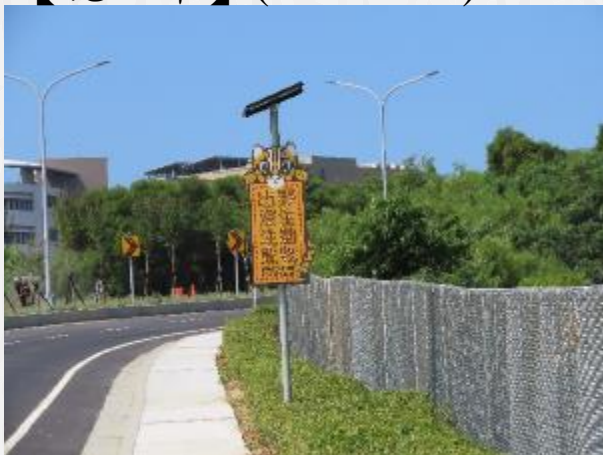
【施工中】(110/09/28)

[減輕]為降低野生動物遭受路殺之機率，於0K+100至0K+300之間設置減速標線及石虎警告標誌（警37-保護石虎路段請減速慢行）。

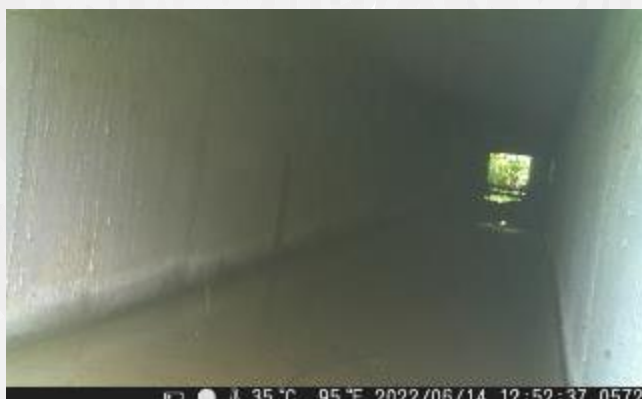
追蹤後續野生動物使用箱涵之情形，適時進行維護，提升野生動物使用率

箱涵與棲地進出口植被生長過於茂密，將阻擋野生動物進入箱涵機會。積水過深將導致野生動物無法使用該箱涵。

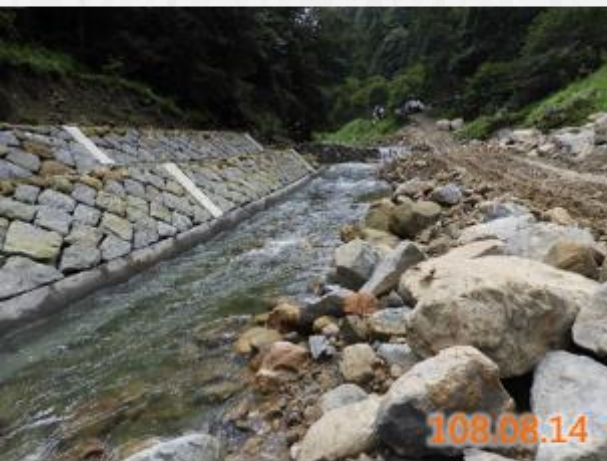
維持常流水狀態

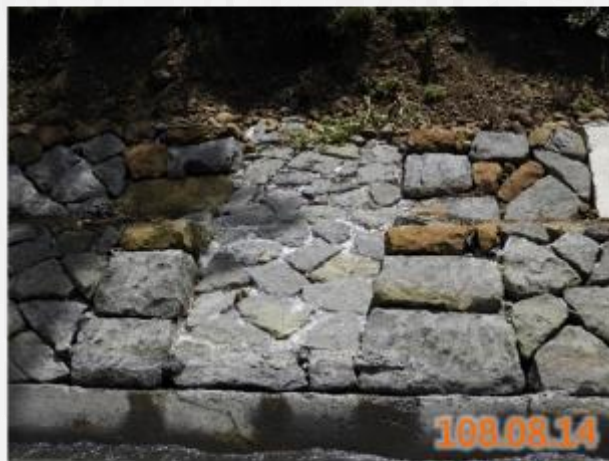
設置動物通道

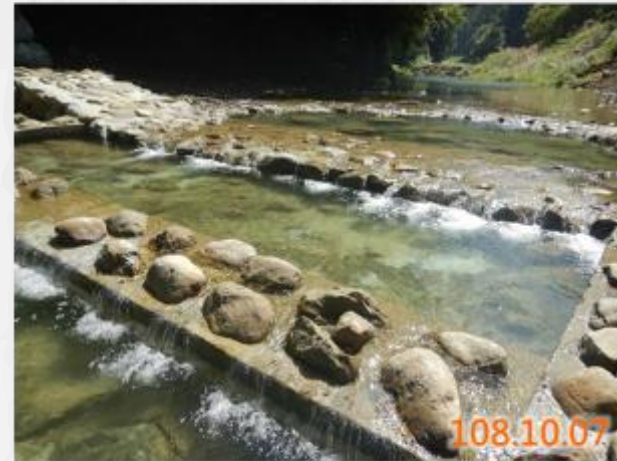
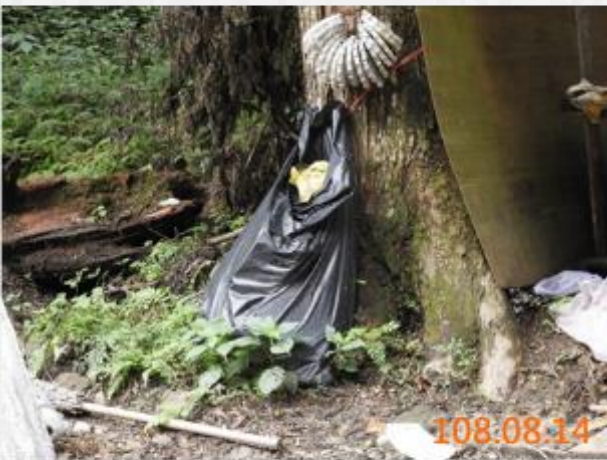
固床工低矮化
