「西部濱海快速公路建設計畫北部路段-觀音至鳳岡段主線工程（竹1匝道以南路段）
環境影響差異分析報告」
營運階段第4季環境監測報告書
(110年07~09月)
(定稿本)

開發單位：交通部公路總局

執行監測單位：華光工程顧問股份有限公司

提送日期：中華民國110年11月

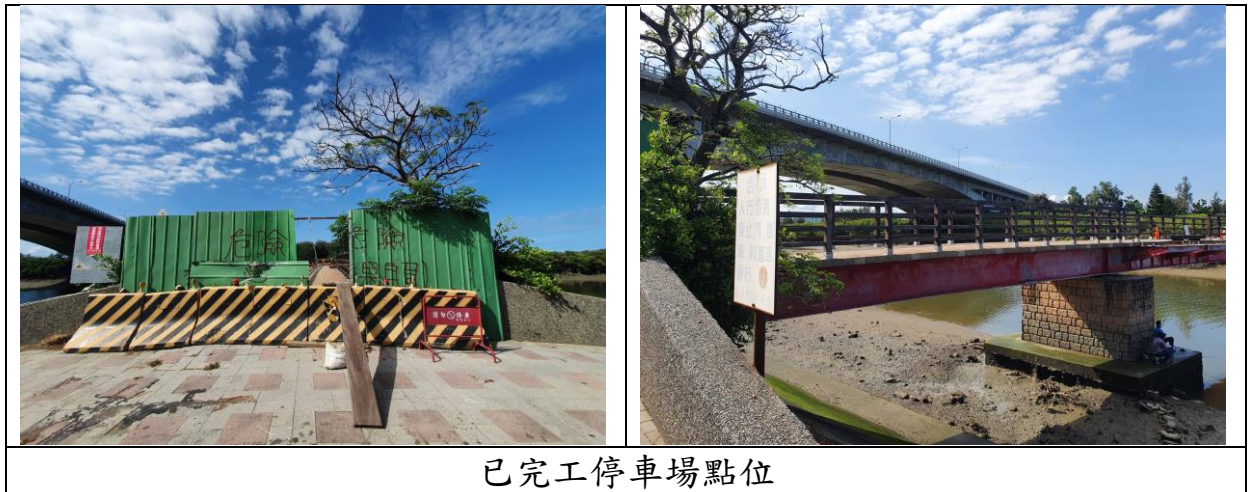
表3.1-4 「濕地生態環境教育展示設施工程」施工概況

本季候鳥觀察點 2 現況照片如下所示，未見施工行為，但目前有圍籬封橋樣態，且周遭堆放雜物，中間橋段初步判斷應該有施作補強，但工程尚未完工。
