# 生態檢核的前身 快速生態評估法 (REA)

田志仁

觀察家生態顧問有限公司

# 道路工程生態檢核機制操作

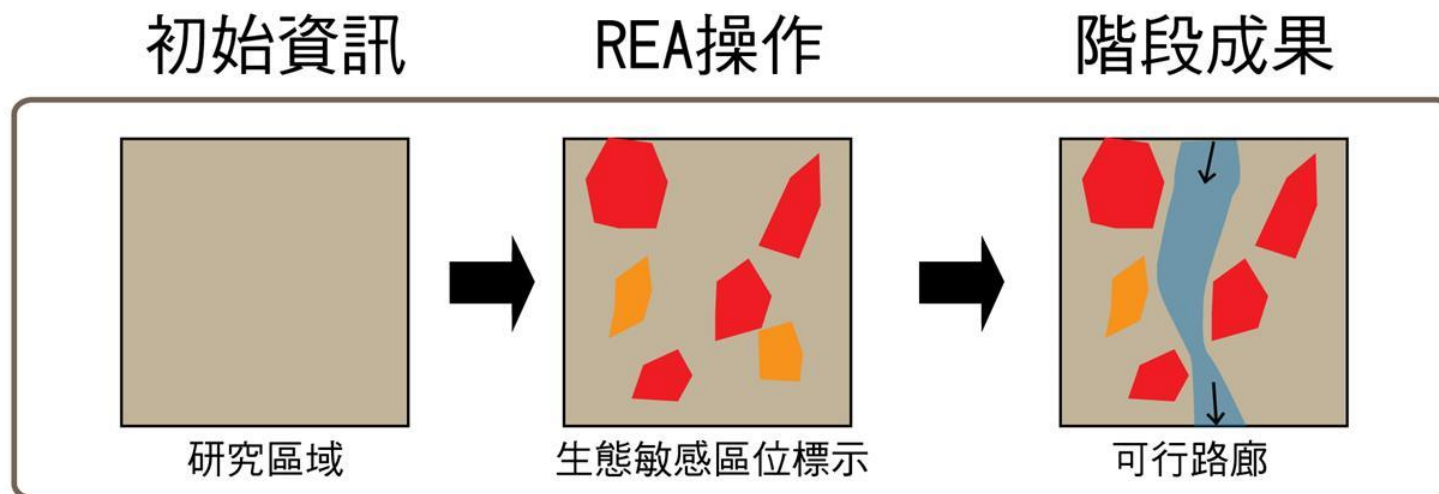
## • 釐清路廊生態可行性

Input: 面狀範圍

output: 帶狀範圍

- 絕對敏感區：圖層套疊
- 相對敏感區：現有資料、訪談
- 潛在敏感區：現勘、調查、文獻資料
  - ✓ 利用正射影像圖進行大尺度區塊判釋
  - ✓ 植物部分：現勘確認區塊植被型
  - ✓ 動物部份：現勘確認潛在生態敏感區
- 環境衝擊初步評估及路廊方案適宜性分析
- 繪製計畫範圍生態敏感區位圖
- 各敏感區敏感程度、範圍和可能的生態課題

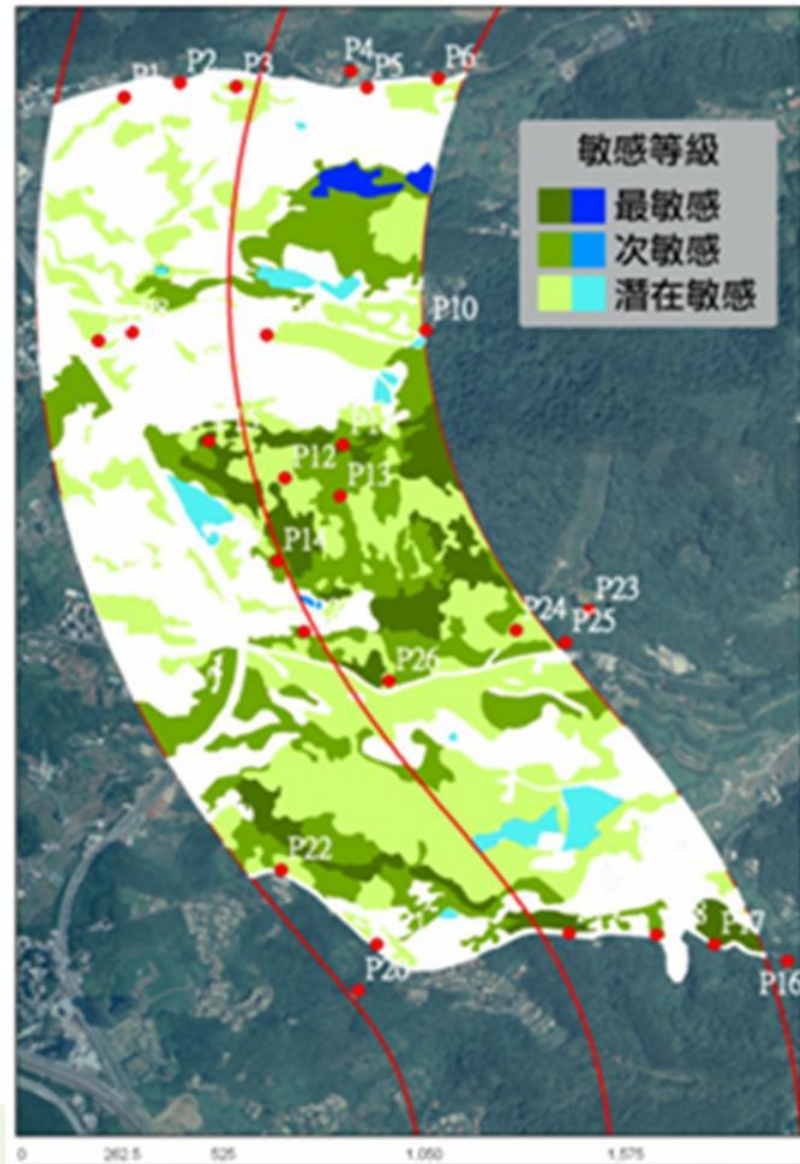
## ● 棲地或課題現況及等級說明

## ● 中尺度生態敏感區位圖

## ● 保育對策說明

- 迴避切割大面積森林
- 切割小面積森林邊緣
- 保留點狀或帶狀之生態敏感區(可能為生物間遷移、生存的空間或廊道)
- 配合小尺度特殊物種分布資訊，保護稀特有生物

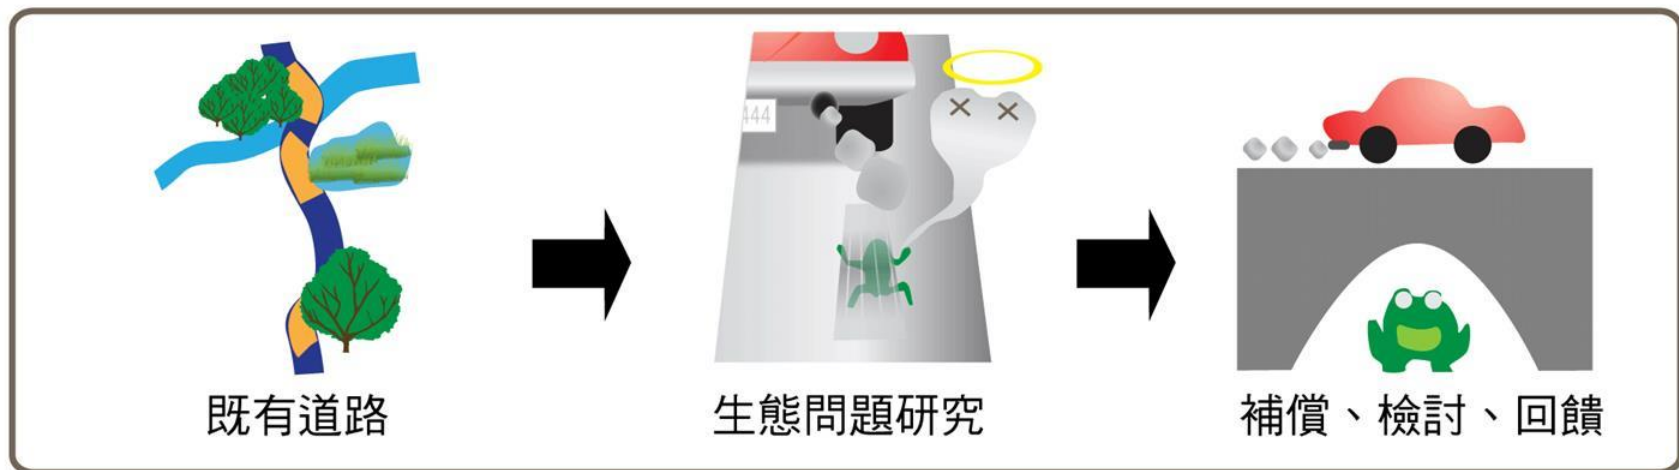
- 道路營運後的生態問題釐清

- 釐清道路營運後造成的生態課題(roadkill、外來種)為何?威脅分布情形?
- 道路生態課題分布圖
- 課題減輕對策
- 後續研究(如生態監測建議)

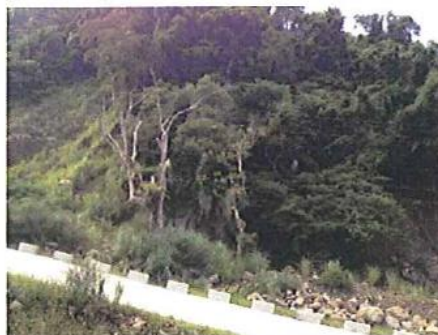
[施工前] 樹 6

既有樹木已枯朽且內部已呈中空狀,施工前以自然枯倒,限置於既有道路旁側。

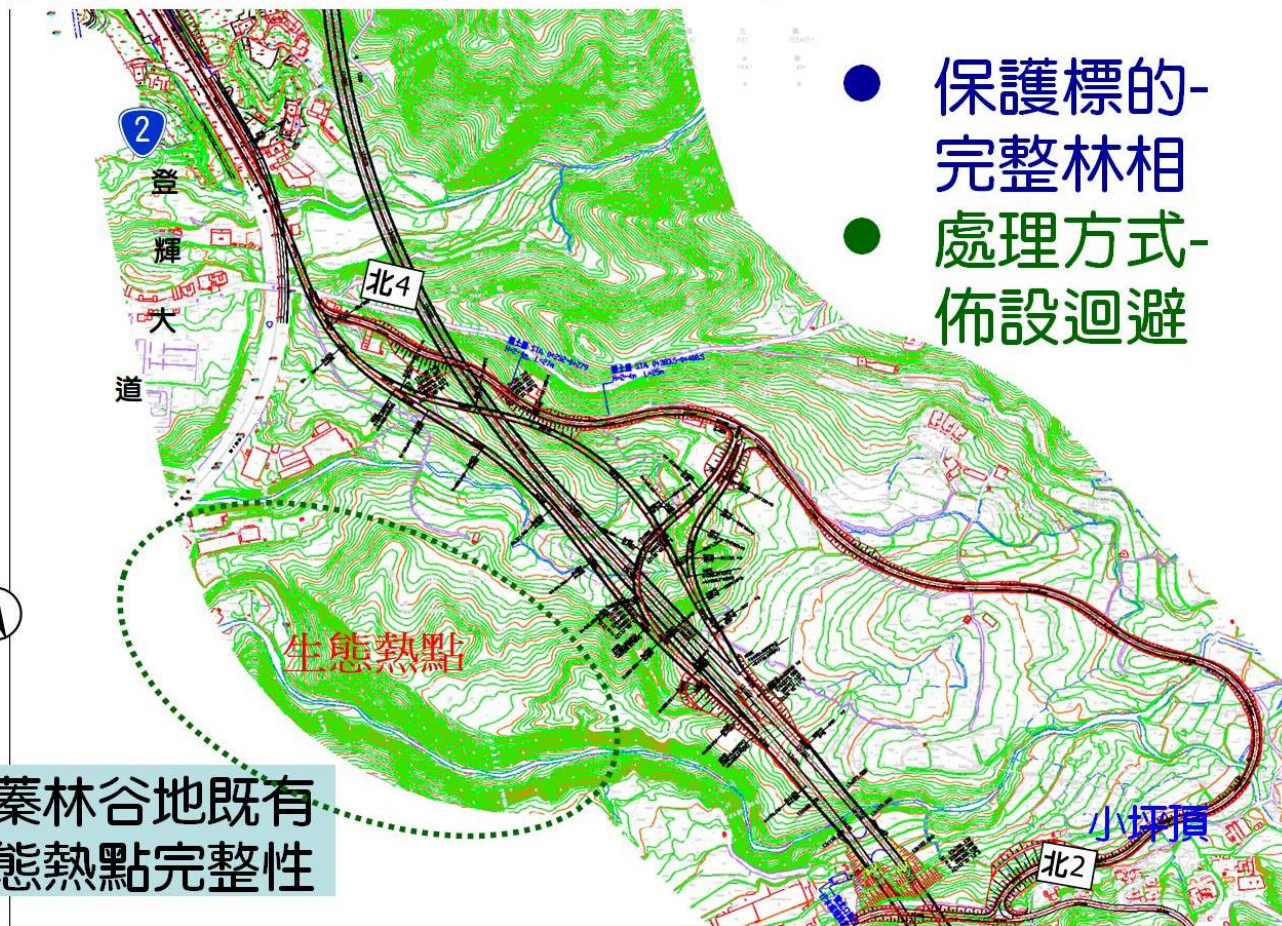
## 2. 內竿藁林交流道 (12k+600)

- 保護標的- 完整林相
- 處理方式- 佈設迴避

保留內竿藁林谷地既有林相及生態熱點完整性

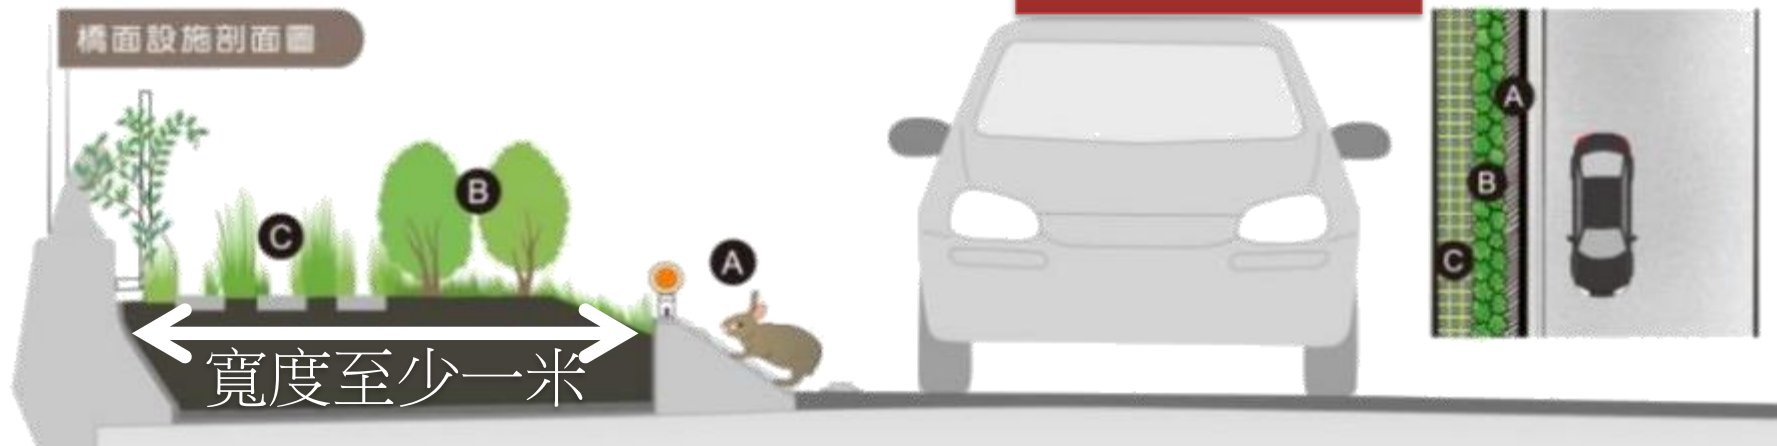
橋面設施俯視圖

單側留設  
動物通行空間

提供遮蔽物  
增加通行意願

- A 動物逃生斜坡** 設置長寬比 1:1.5 的斜坡，讓車道上的小動物如遇來車，可爬上斜坡進入動物通道。
- B 綠籬** 減少來自車道的干擾，增加動物利用率。
- C 動物通道** 石虎喜歡較開闊的野地，因此搭配植生和石磚以維持疏草環境。

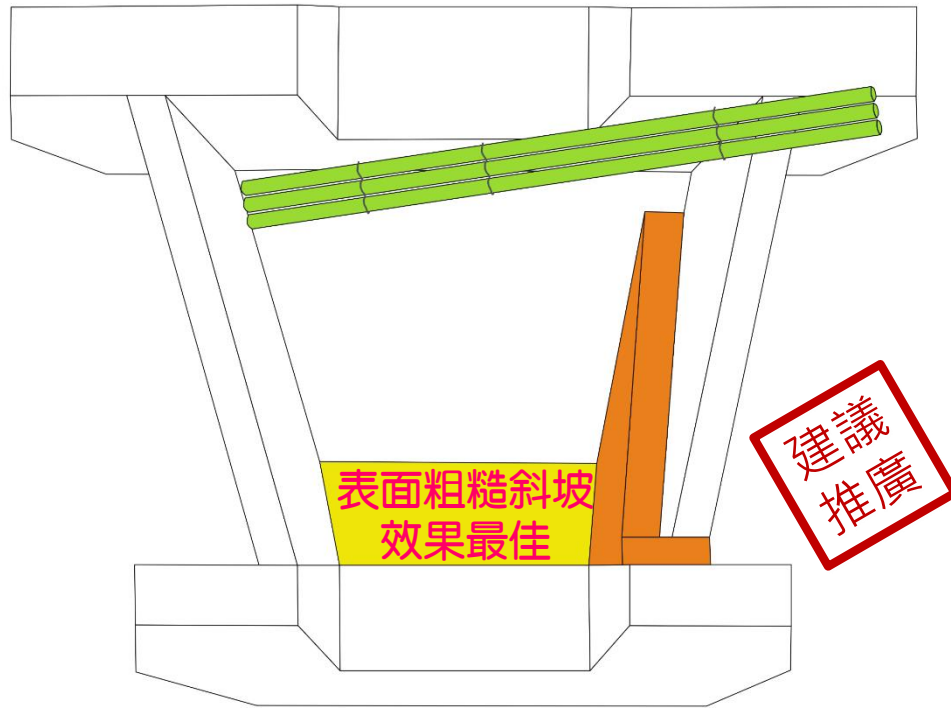
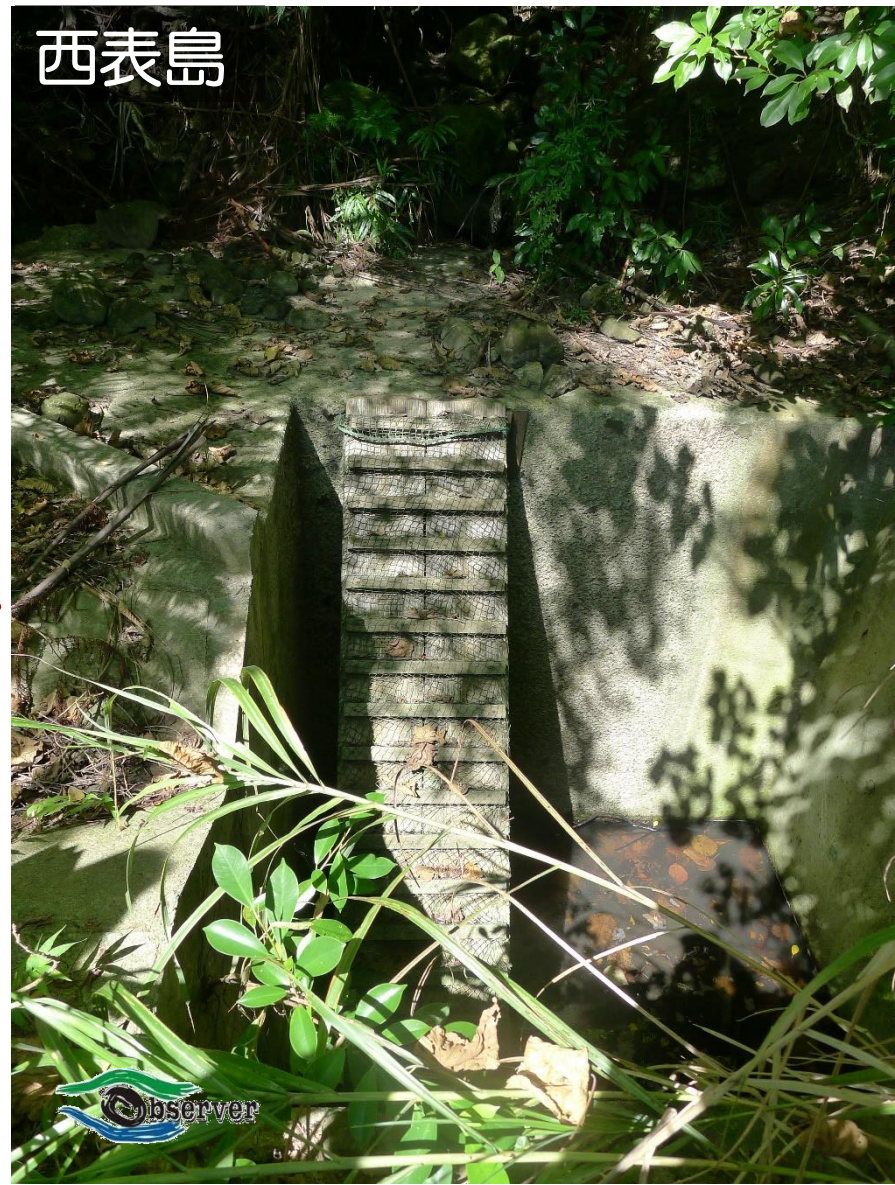
蓄水池|動物逃生坡道立面圖 S:1/20

# 避免動物受困人工池
