表 4-2 省道公路工程生態檢核自評表

| 工程基本資料 | 計畫或工程名稱 | 台3線406K+830新旗尾橋改建工程 | | |
| | 工程概要 | 本工程工作服務範圍，包括新旗尾橋改建及兩端之引道工程(台3線406k+830~407k+970)，全長約1,140公尺，包括改建橋長約720公尺、橋寬26公尺、兩端引道長合計約420公尺。 | | |

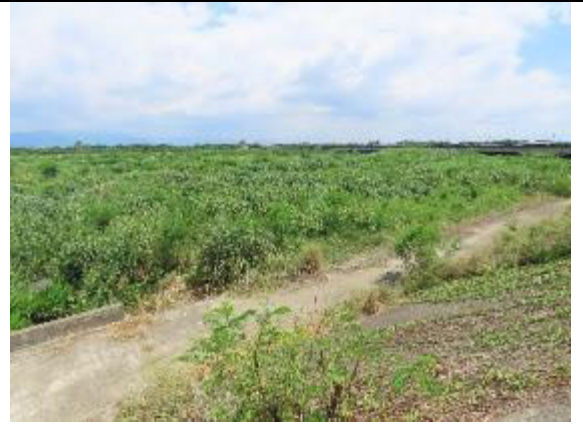
| 1. 工程施作必要性, 請再考量。<br>2. 依據文獻蒐集, 高雄旗山區曾有東方草鴉(I)的記錄, 休耕農地、牧草地、工業區內荒草地、河流演替頻繁的高灘地或機場周邊草地都是東方草鴉會使用的棲地類型。故推測計畫橋梁左右兩側之河灘草生地, 可為東方草鴉活動範圍。現場勘察時, 於橋梁兩側草生地亦有記錄到白腹秧雞、紅冠水雞、白鵲鴿、珠頸斑鳩、斑文鳥、白頭翁、洋燕及褐頭鷓鴣等, 為生物良好棲所, 故建議優先迴避河灘草生地環境。<br>3. 當工程須於河灘草生地設置橋墩、劃設施工便道或物料暫置區應以最小干擾範圍為原則。橋梁下方有一條釣客使用的小徑, 建議優先劃設為施工便道。 | | 1. 因該橋出水高度不足且橋梁之耐震能力亦不符最新耐震規範之需求, 因此為符合治理計畫規定及提高橋梁耐震防洪安全, 須辦理改建。<br>2. 橋樑左右兩側之河灘草生地部分區域, 因與環說書河川局建議棄土方量規劃於橋梁河道右岸上、下游堤防前之高灘地有所衝突, 為避免影響河灘草生地環境, 施工期間使用大型機具如路徑破壞植被, 已編列撒播草種子費用, 以進行回鋪復育。<br>3. 已於既有橋梁兩側, 設置施工便道及施工便橋, 盡量降低干擾範圍。 | |
| 上游右岸河灘草生地 | | | |

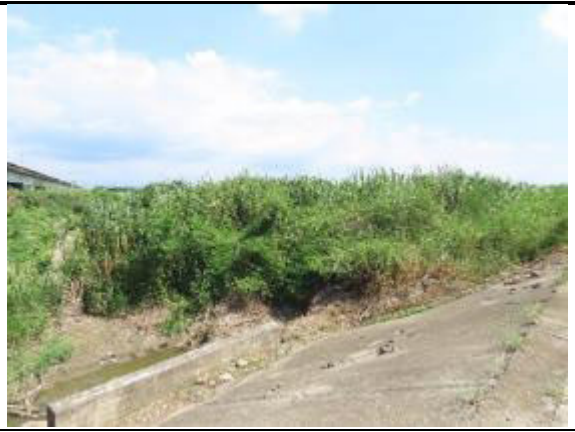
下游右岸河灘草生地

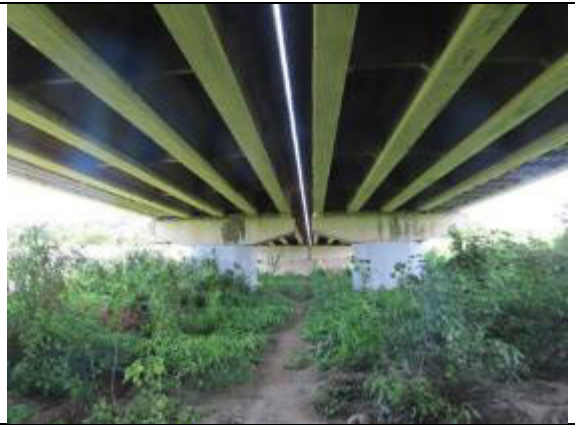
橋梁下方小徑

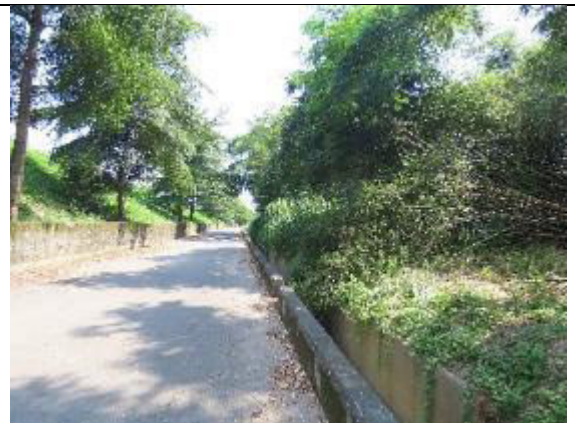
4. 計畫橋梁南側周邊有一片帶狀次森林，現場勘查時記錄有白頭翁、黑枕藍鶇、斯氏繡眼及珠頸斑鳩等，可為周遭生物提供棲息場域及食物來源，工程規劃應盡量迴避本區域。

橋梁南側次生林

4.經檢核該區域，僅影響局部鄰接橋址區域，範圍不大，後續請承商施工盡量降低對此區域干擾。

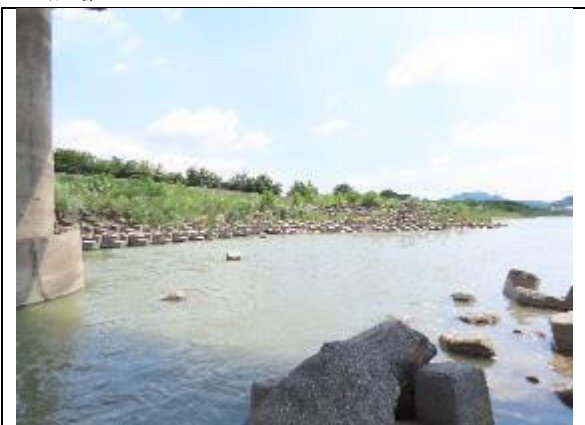
5. 根據環評報告書資料，新旗尾橋下的水域棲地環境多樣，包含深潭、淺流及湍瀨，而湍瀨更是南臺中華爬岩鰍(III)所喜好的棲地環境，因此施工應避免改變水域棲地既有底質、開設便道時非必要不可橫跨

溪流以及迴避落墩於湍瀨區，以降低工程影響。

保留旗山溪底質(卵石、塊石)

5.已編列生態護岸(約30公尺長之河段範圍)鋪設石塊費用，在上游側營造出湍瀨環境，以補償施工範圍內遭擾動之偏好湍急水域的魚類。並在新橋蓋完，相關施工便橋便會拆除，回復原先施工前環境。

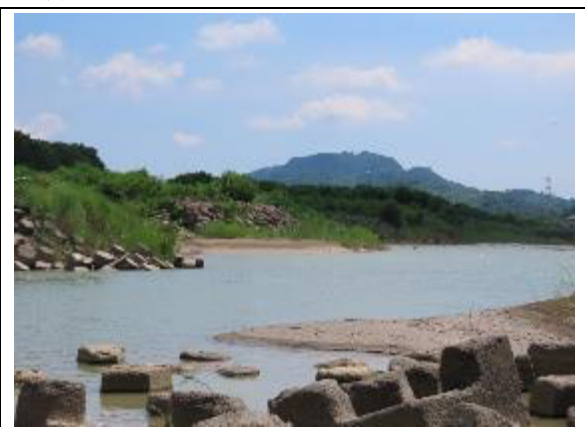
6. 計畫橋梁下方旗山溪，水流量充沛，水域型態多樣，具有各種粒徑之底質；支流水流量較小，流速較緩，水中底質粒徑較小，適合各種生物棲息，施工期間應妥善設置排擋水設施維持常流水，避免溪水斷流。
7. 呈上所述，當有需要在旗山溪支流鋪設便道時，應特別注意，避免溪水斷流的情況發生。

旗山溪主流

6. 跨越旗山溪支流，目前規劃施工便橋，以避免溪水阻斷。

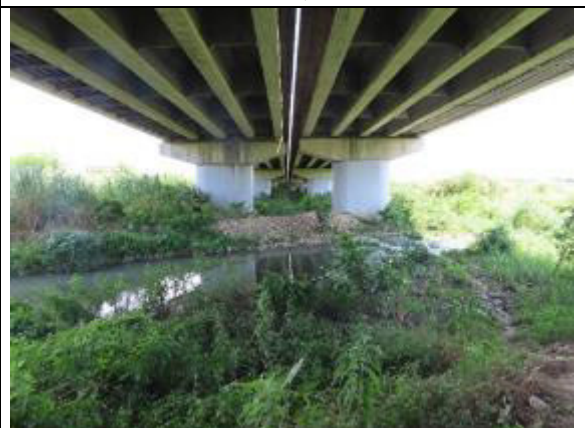
旗山溪支流

7. 跨越旗山溪支流，目前規劃施工便橋，以避免溪水阻斷。

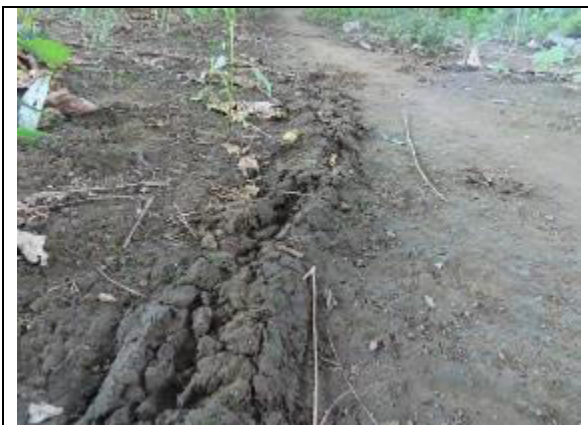
8. 現場勘查時記錄有臺灣鼫鼠於橋下泥土路面的活動痕跡，為減輕工程進行時誤傷地底野生動物，倘若需要開挖時，請確認挖掘範圍內無臺灣鼫鼠活動痕跡後(地面有圓錐狀土丘隆起，高約 15-25cm，直徑約 18-36cm)，先進行淺層開挖；若不需開挖，僅車輛行駛，則建議在土堆隆起處鋪設鋼板，以振動方式驅離地底野生動物，使之移動至周遭相似棲地環境。
8. 請監造單位協助要求承商，施工前應先行確認施工範圍內是否有臺灣鼫鼠活動，如發現有臺灣鼫鼠活動痕跡，應先採取以振動方式驅離地底野生動物之後，方可施工。

臺灣鼫鼠活動痕跡

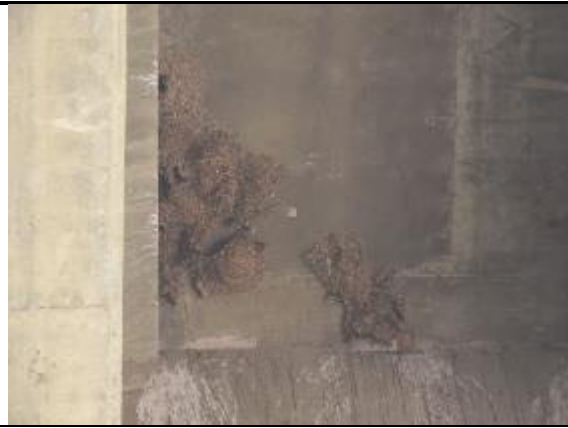
9. 現場勘查時，現場記錄有數十隻小雨燕在天空飛行，並在旗山溪上方的橋梁水泥構造中觀察到許多小雨燕巢穴，故在進行橋面拆除工程時，要避開小雨燕的繁殖期，避免在雛鳥尚未學會飛行，沒有能力離開巢穴，而導致死亡。
9. 為避免橋體拆除工程在小雨燕繁殖期(3~6月)前先進場，已編列設置阻隔保護措施費用，以避免小雨燕進入施工區繁殖。

橋梁下方小雨燕巢穴

| | 小雨燕 | 計畫路線 0K+700~0K+800 橋梁位置下方，水泥構造物有許多小雨燕築巢，工程進行拆除作業時，將造成影響。一方面會使其棲息空間減少，另一方面，若拆除橋梁時間剛好落在繁殖期，將會造成大量雛鳥死亡。 | <p>【減輕】計畫路線 0K+700~0K+800 橋梁位置下方，水泥構造物有許多小雨燕築巢，二段橋體拆除工程在小雨燕繁殖期(3~6 月)前先進場施作，並在巢區設置阻隔保護措施，以避免小雨燕進入施工區繁殖。</p> <p>【補償】完工後於橋樑下方水泥牆面增加粗糙面，側面設置適當結構物，有利於小雨燕再次回到橋樑下方築巢。</p> |

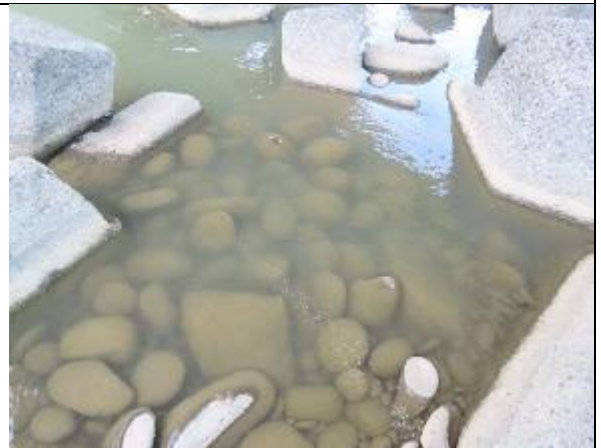
旗山溪底質

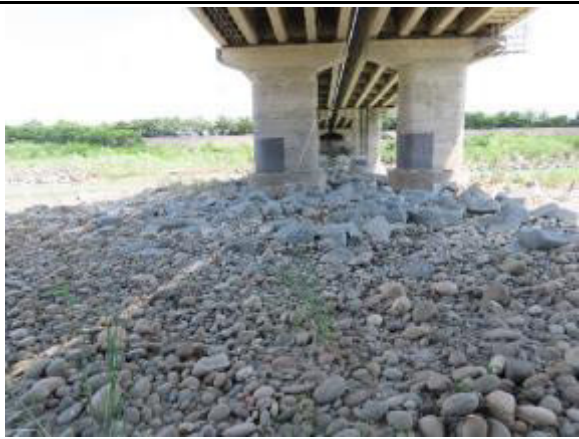
旗山溪床底質

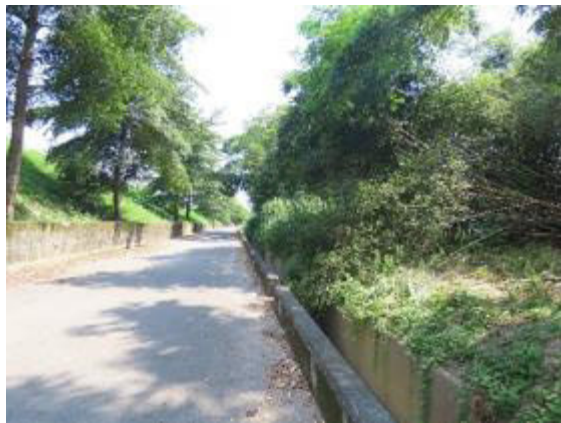
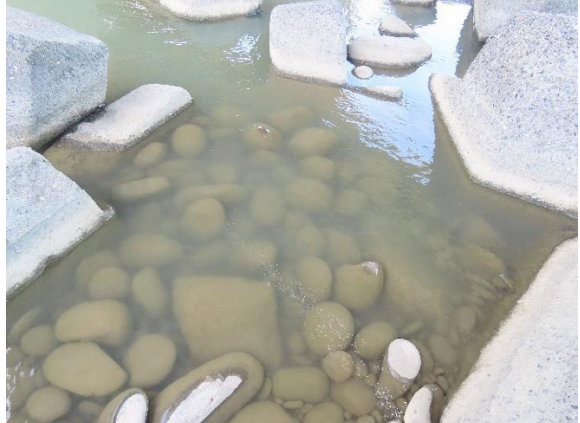
| <p>橋梁南側次生林<br/>(TWD97 座標: X:196960, Y: 2530870)</p> | <p>橋下溪床底質<br/>(TWD97 座標:X:197439, Y2530448)</p> |

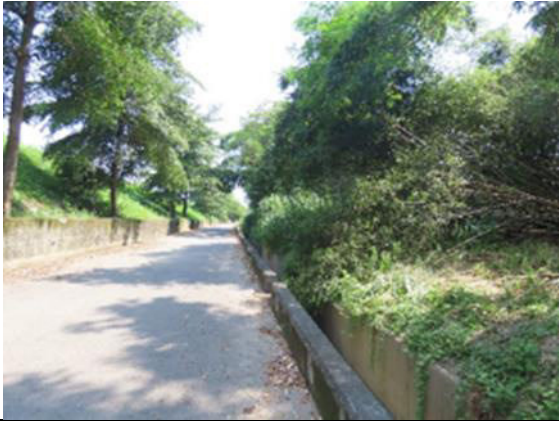
| 保全對象及友善措施照片及說明 | |
|---|---|
| 1.計畫路線 0K+100 南側為帶狀次生林環境，植被生長良好，現場勘查時記錄多種野生動物利用，因而將此範圍劃為保全區域，迴避工程對此區的干擾。 | |
| 日期：111.07.12<br>說明：橋樑南側次生林 | 日期：<br>補充說明： |
