台3線406K+830新旗尾橋改建工程

設計階段生態檢核說明會

日期：111年11月4日

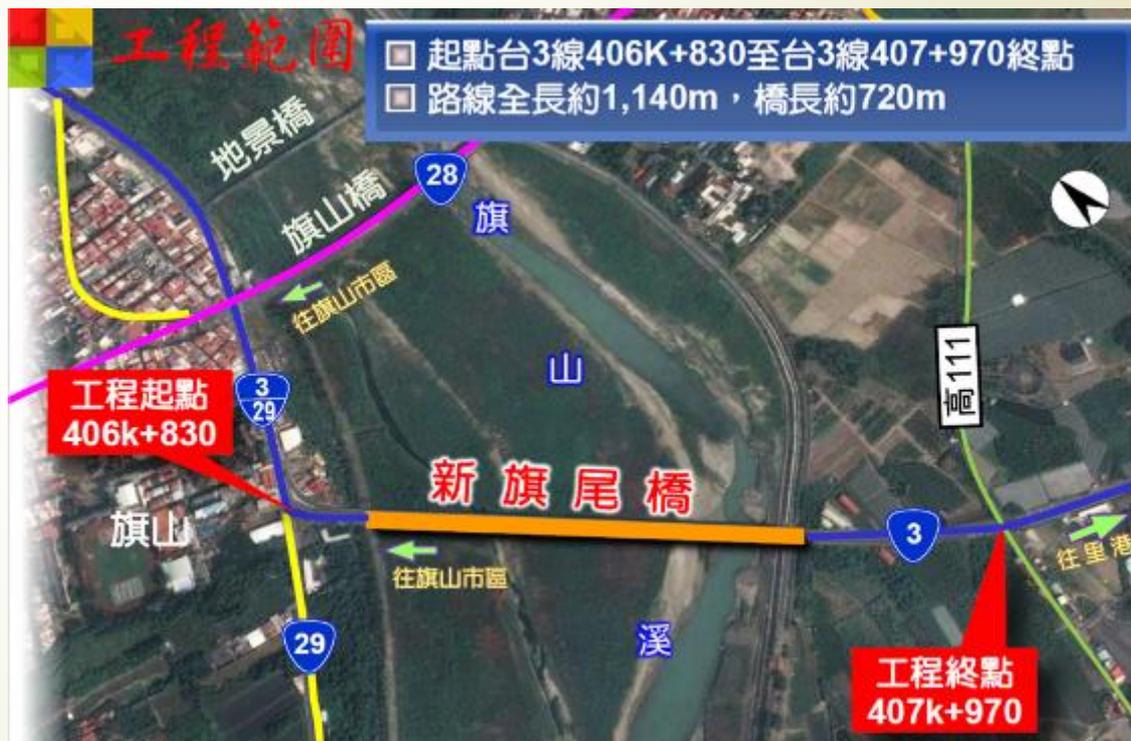
工程計畫範圍

- ◆ 計畫主要路線於高雄旗山區，預計施作範圍為既有橋梁及道路。

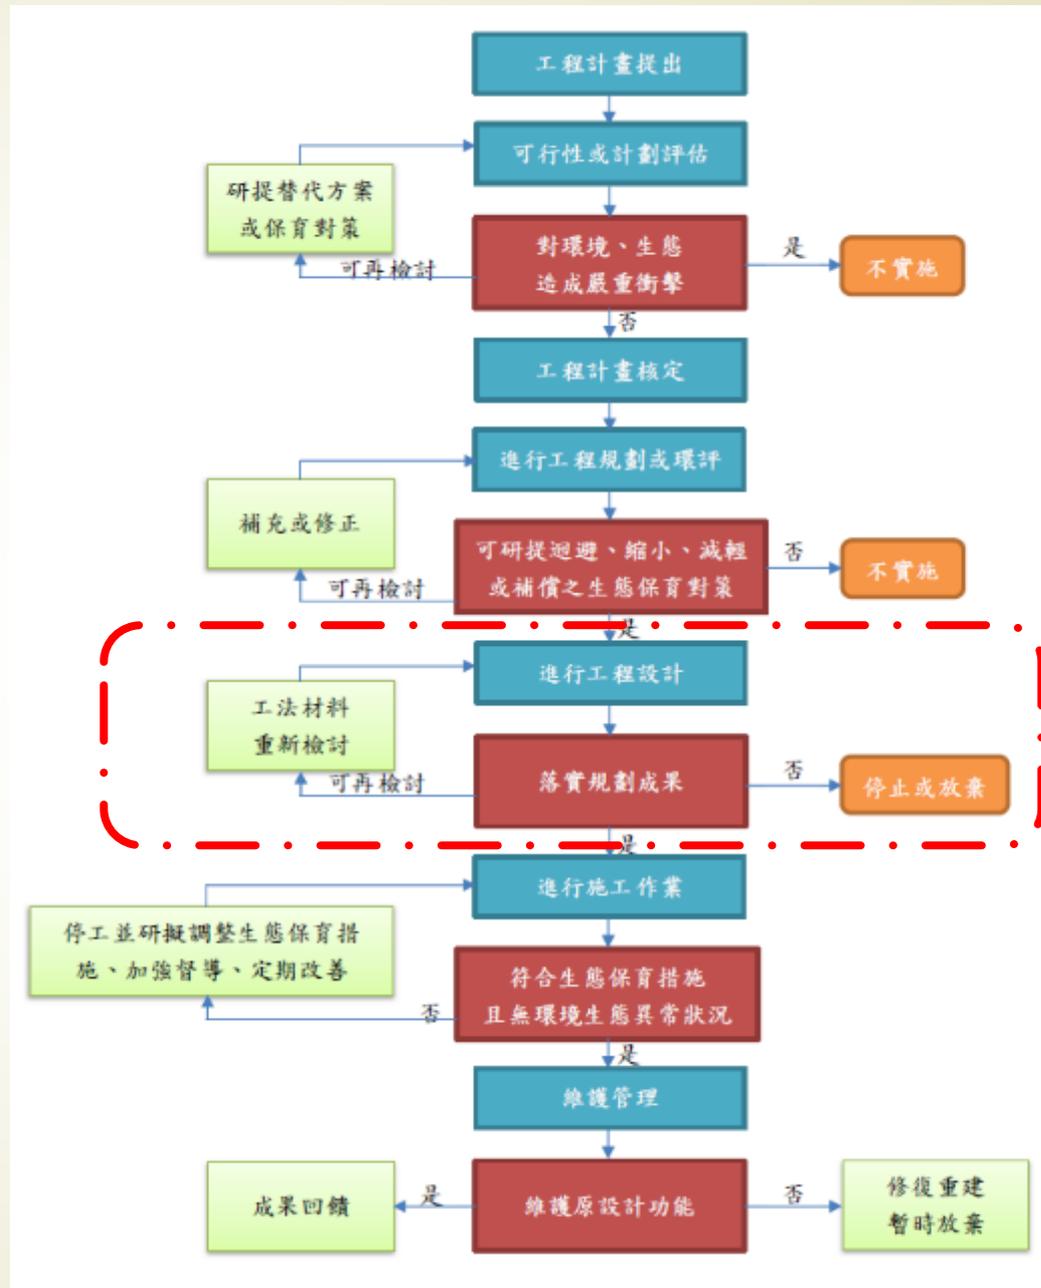
省道公路工程生態檢核各階段作業流程圖

- 生態檢核以工程生命週期分為可行性評估、規劃、環評、設計、施工及維護管理等階段。
- 本計畫依據「省道公路工程生態檢核執行參考手冊」執行**設計階段生態檢核**，填寫省道公路工程生態檢核自評表及相關表單，以落實環評設計階段所提出之生態友善策略。

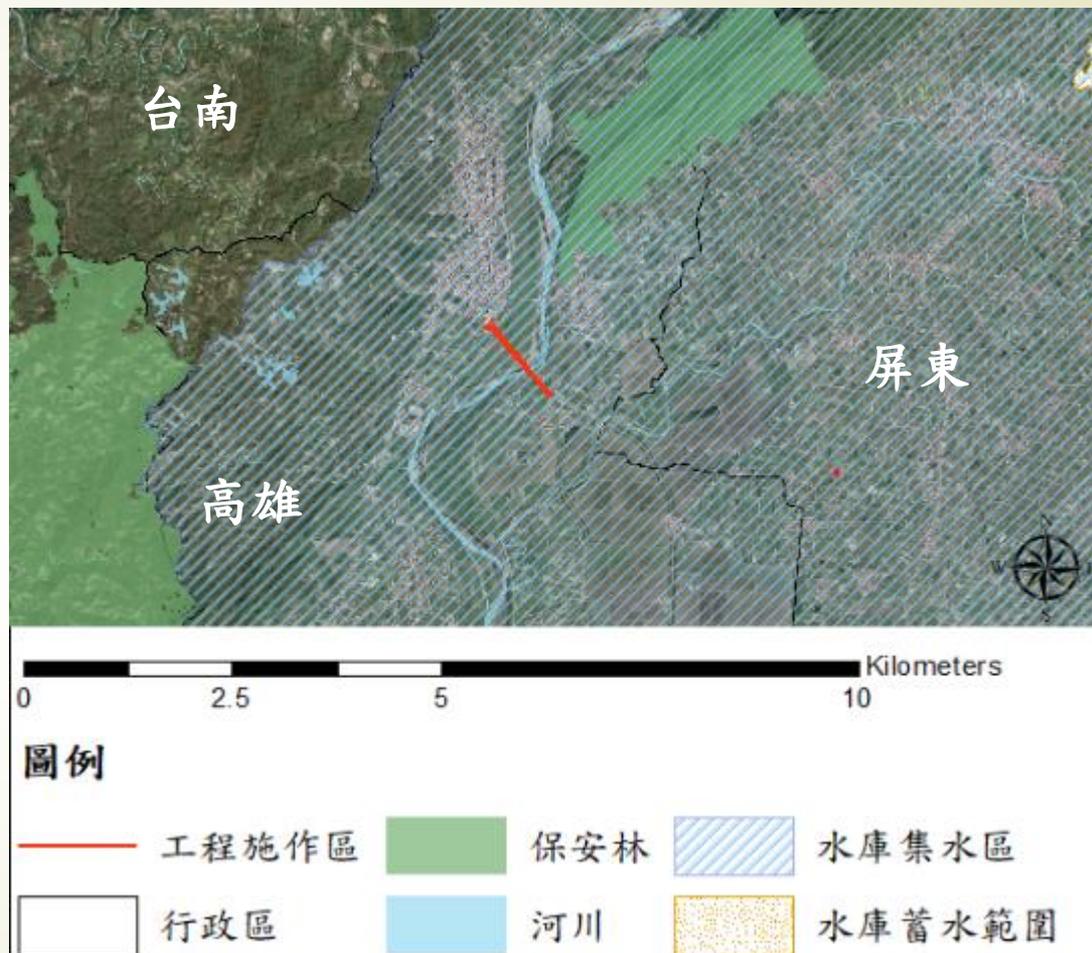
工程生態情報圖

計畫範圍坐落於水庫集水區內並未涉及其他敏感區域。

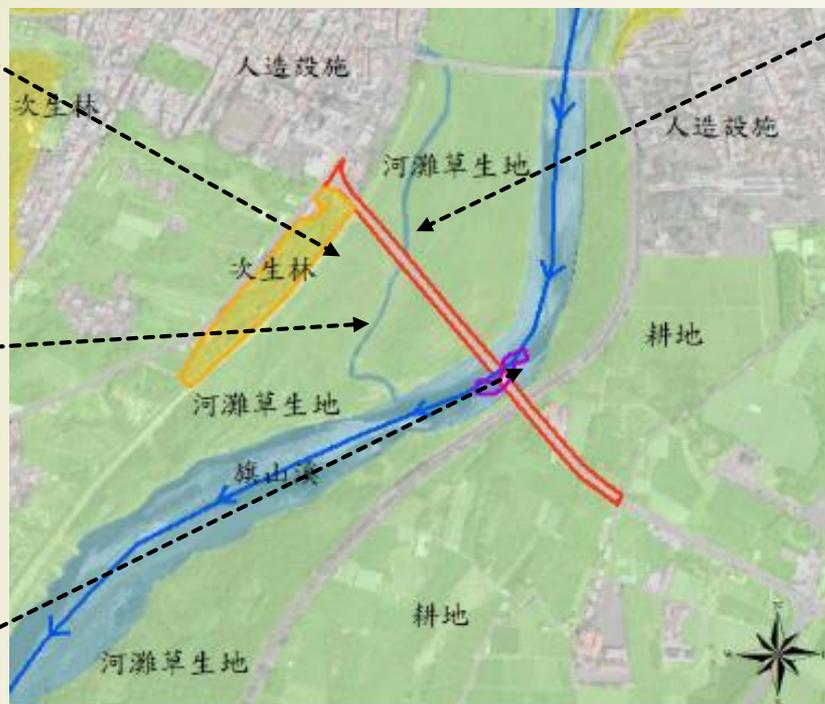
生態關注區域圖

現場勘查:檢視水、陸域棲地環境。

- 確認工程潛在影響範圍以及保全對象，將各棲地生態敏感度分級。

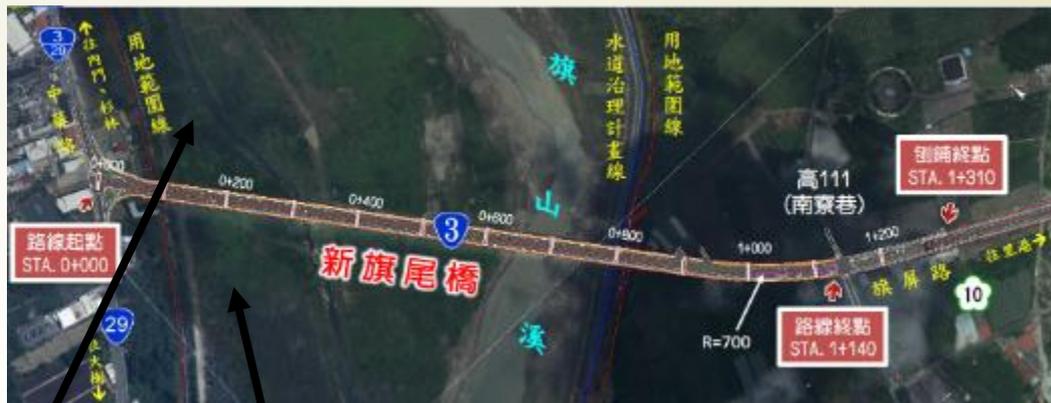
圖4.2.6-1 本計畫橋梁段土方攤平區域示意圖

工程機具與原物料堆置區及施工便道，以既有道路或裸露地為優先考量，固定便道路寬及路線。

完工後土方堆置區，進行翻土作業以利河灘草生地自然恢復。

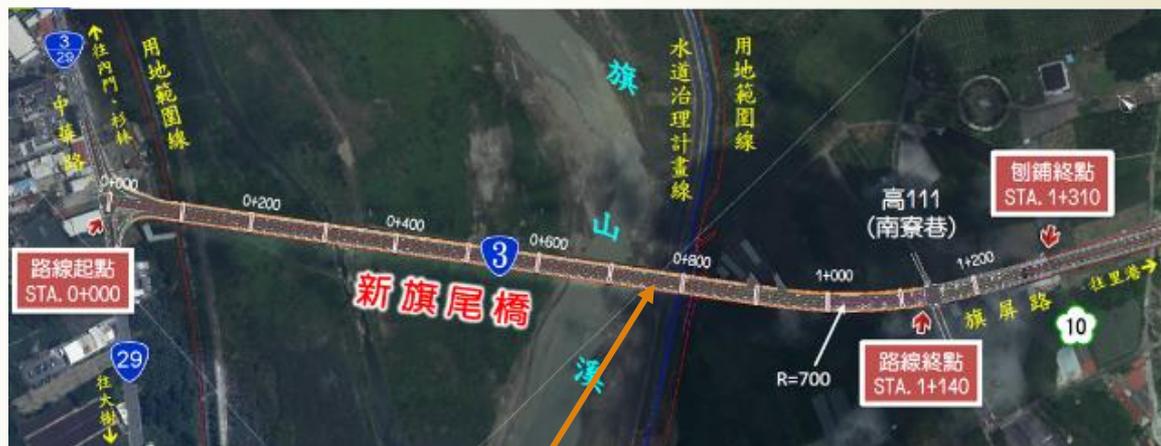
0K+700~800橋梁位置下方
小雨燕鳥巢

小雨燕繁殖期為3~6月，橋體拆除工程在繁殖期前進場施工，並在巢區設置阻隔保護措施。

<p>【減輕】拆除工程在小雨燕繁殖期(3-6月)前先行場地作，並在巢區設置阻隔保護措施，以避免兩燕進入施工區繁殖。</p>
--	---

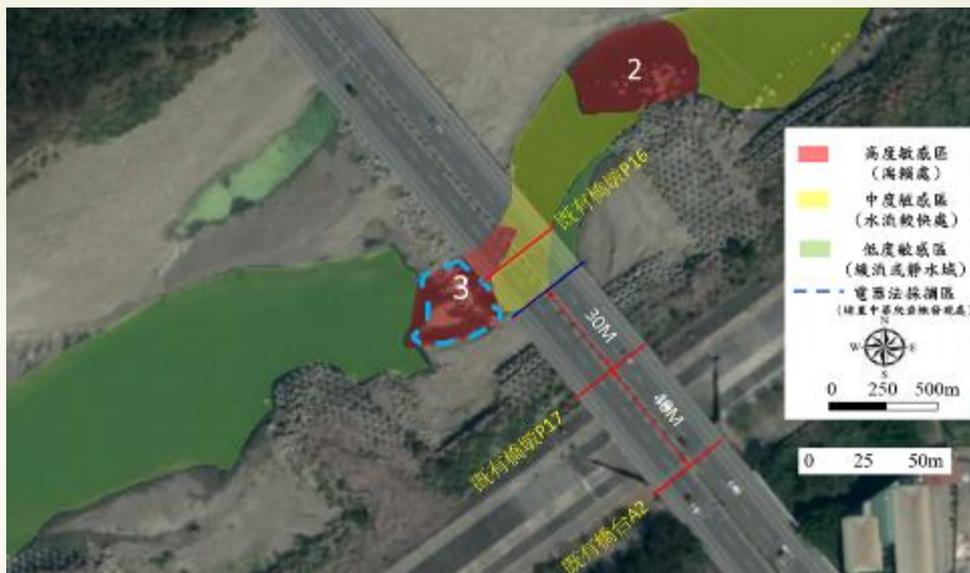
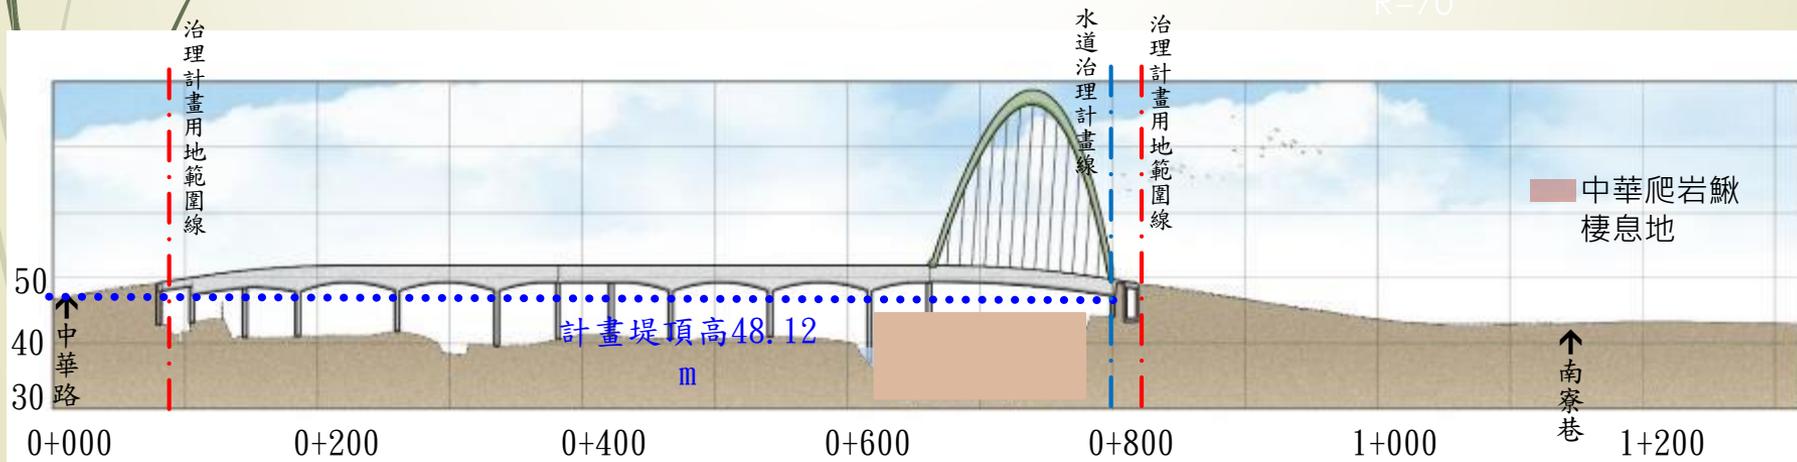
0K+660~0K+800採大跨徑鋼拱橋，減少影響南臺中華爬岩鰍棲息地。

動物保護	<p>【減輕】OK+660-OK+800採大跨徑鋼拱橋，橋梁落墩數，降低工程對溪床的干擾。</p>
------	---

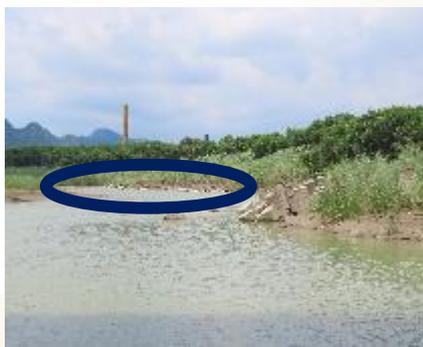
約30公尺長之河岸範圍

營造南臺中華爬岩鰍人工湍瀨之環境，以當地既有石塊優先。

<p>【補償】編列生態護岸(約30公尺長之河段)鋪設石塊費用，在橋梁上游營造湍瀨環境，以償施工範圍內遭擾動之偏好湍急水域的魚類。</p>
--	--

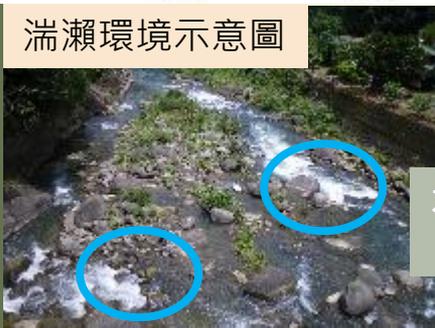
湍瀨環境示意圖

水流速度較快、水深較淺且為卵石或塊石底質的水域環境容易激起水花而形成湍瀨。

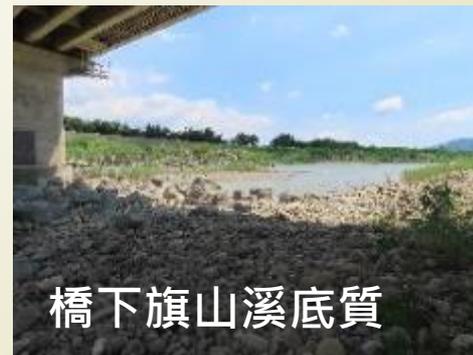
橋下旗山溪底質

計畫橋梁下方，溪水充沛，水域型態多樣，具各種粒徑底質，適合各種水域生物棲息。施工期間規劃施工便橋，以免溪水阻斷。

橋梁完工後需恢復橋下水域環境，保有多層次的底質型態，避免將溪床整平。
