工業用內視鏡應用於 疑似偽變造車輛查核之效益分析

研究單位：臺北市區監理所車輛管理科

交通部公路總局

中華民國 105 年 11 月

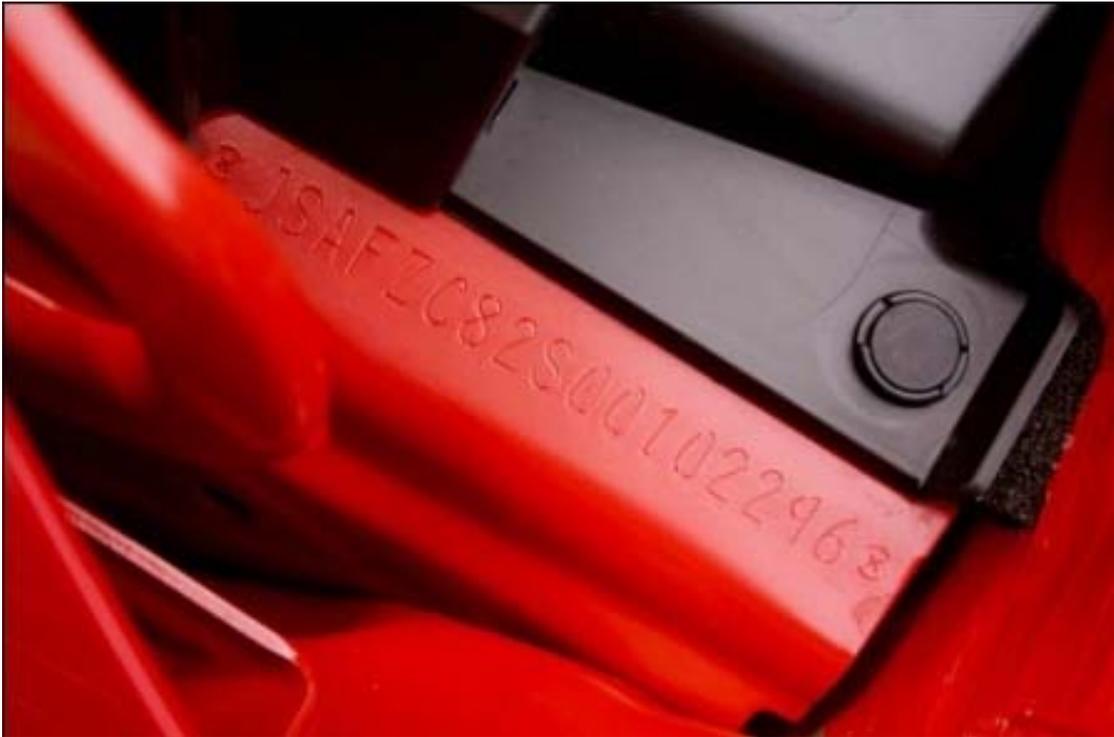
圖 1 車身號碼

每輛車都有屬於自己的車身號碼 (Vehicle Identification Number, 簡稱 VIN), 通常會打刻於車體主結構或駕駛座旁的擋風玻璃上, 這個號碼除了紀錄車子最原始的出產地與出產年份之外, 更可協助追蹤車輛的買賣、維修等紀錄。由此可見 VIN 的重要性, 它可以說是車子最重要的身分證。車身號碼主要是由 17 個英文字母及阿拉伯數字組合而成, 每組數字或字母都有其代表意義, 以下是簡單說明:

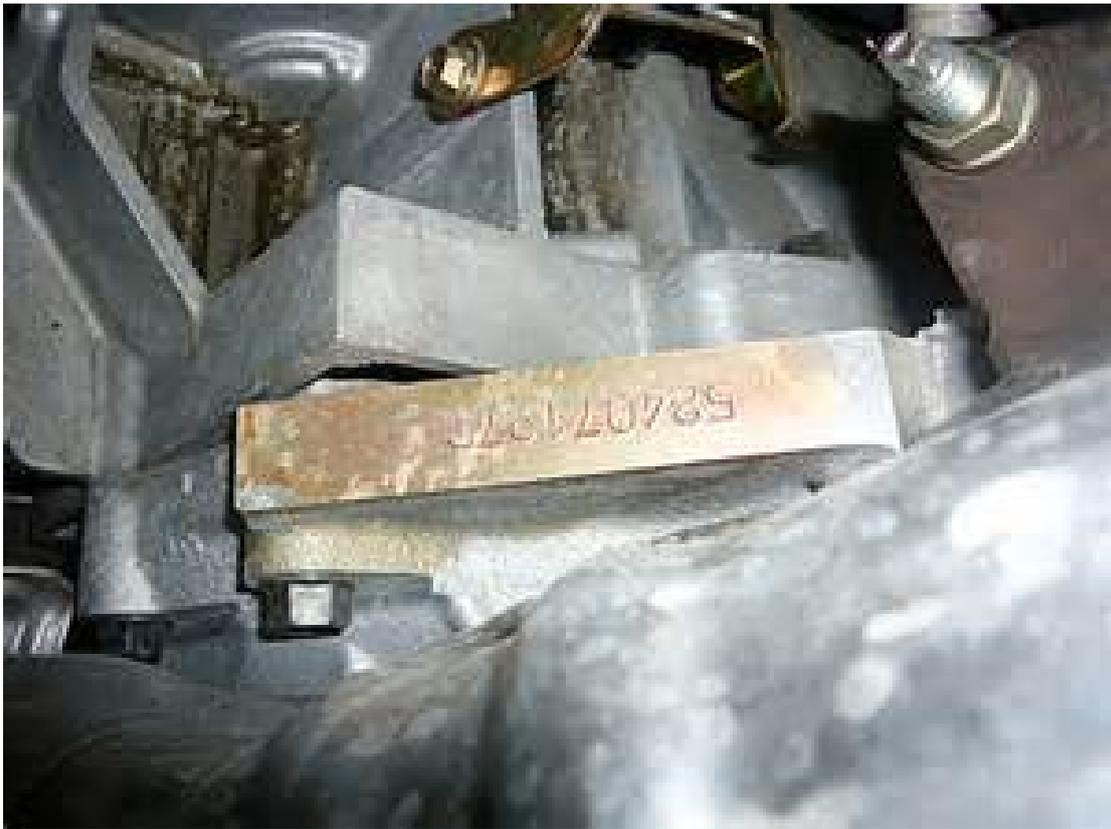
圖 2 引擎號碼

一般人買車之前，會檢核車子的引擎號碼，目的在確認引擎是否與原車一體。事實上，只有台灣、日本等部分地區在車子出廠時會刻印；歐美國家的車，基本上並沒有標示引擎號碼。事實上，引擎號碼與車身號碼兩者不同之處在於，引擎號碼必須刻印在引擎本體上，所以打刻的位置相較於車身號碼刻印位置經常不容易辨識，也因此，有些不肖業者會將引擎上刻有號碼處磨平，再重新刻印，或將原車刻印車身號碼的部分切下，焊接到另一輛車上，以合法的身分讓贓車或事故車借屍還魂。

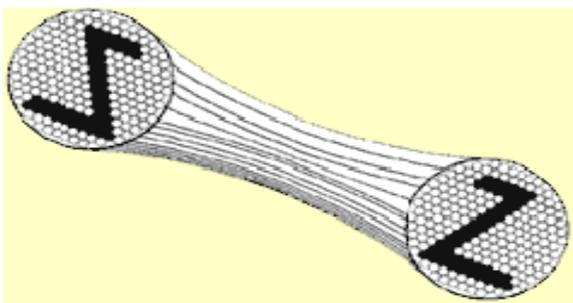
此次研究使用的為可繞式光纖工業用內視鏡，此種規格的內視鏡可深入傳統檢驗燈無法到達的地方，其中最大的差異為使用軟性光學光纖組成影像傳遞系統(光學系統如下圖)，光線一旦進入光纖後即無法逃脫，因此內視鏡軸扭轉或彎曲均不會影響影像傳遞；由於影像是由與光纖數目相同的「點」組成，亦即影像解析度由光纖數目所決定；越多直徑越小的光纖其成像解析度也越高，當然製造成本也隨之提高。可繞式工業內視鏡光纖數目可由 3500 條至高達 25000 條，為了方便觀察，也可控制前端鏡頭可轉向變換不同視角。

圖 4 越多光纖其成像解析度也越高

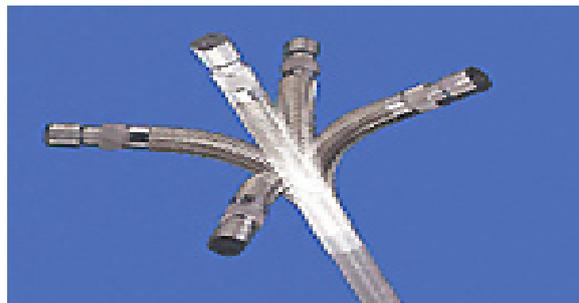
圖 5 前端鏡頭可轉向變換不同視角

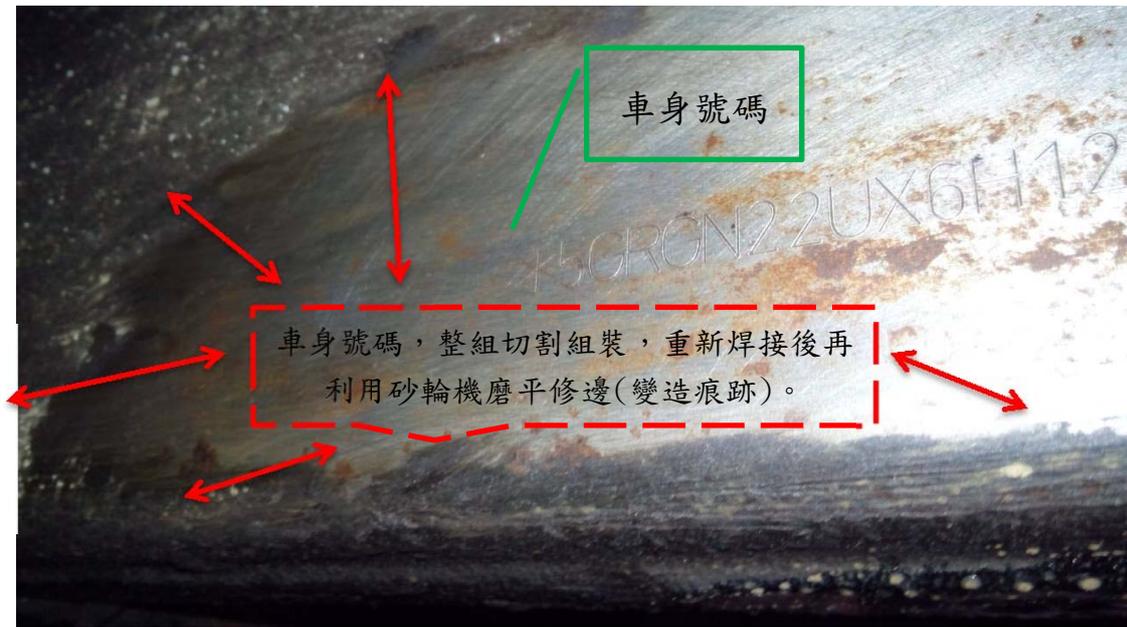
圖 6 車身號碼變造痕跡

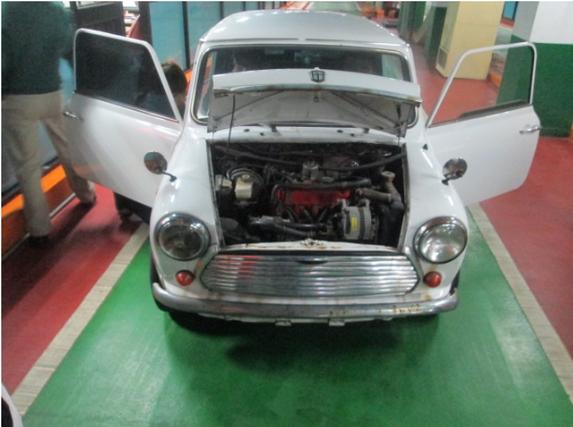
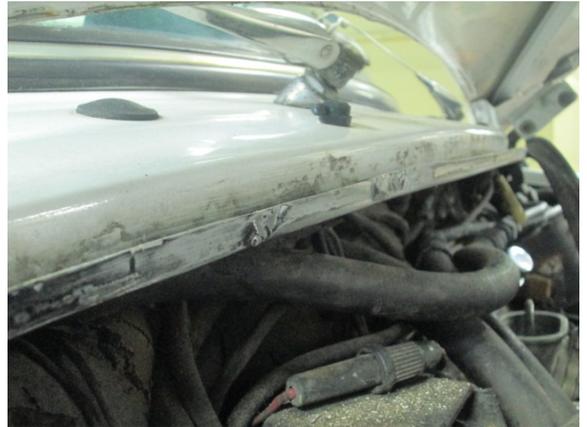
一輛 1988 年份 AUSTIN 的 MINI 黑色轎式小客車，至本所辦理重領牌照檢驗，檢驗人員當下發現該車引擎室防火牆車身號碼打刻處似不平整，惟檢驗員用肉眼或觸摸方式檢驗，難以明確判定車輛是否有偽、變造疑慮。

圖 7 車身外觀

圖 8 引擎室外觀

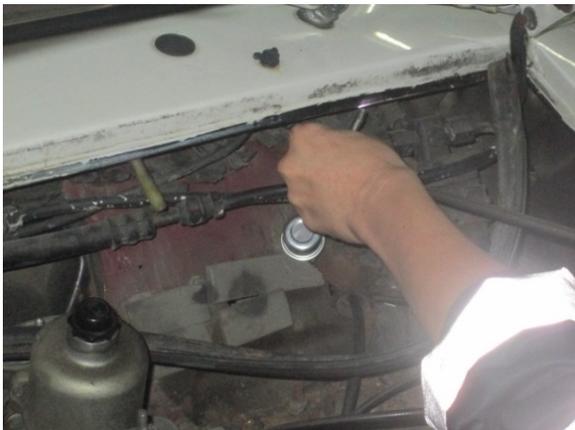
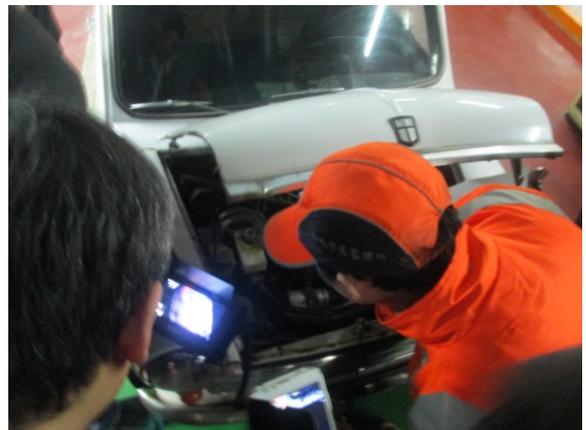
本所利用工業用內視鏡攝影機深入防火牆車體鈹件深處，以多角旋轉鏡頭查看鈹件金屬痕跡，發現該車防火牆內部有金屬氧化反應現象，似有切割焊接痕，與原廠車體鈹件顏色有異，本所車輛檢驗主管及政風室會勘確認事證明確，依法移送警察機關後續偵辦。

圖 9 圖 10 以工業用內視鏡攝影機深入防火牆車體鈹件深處

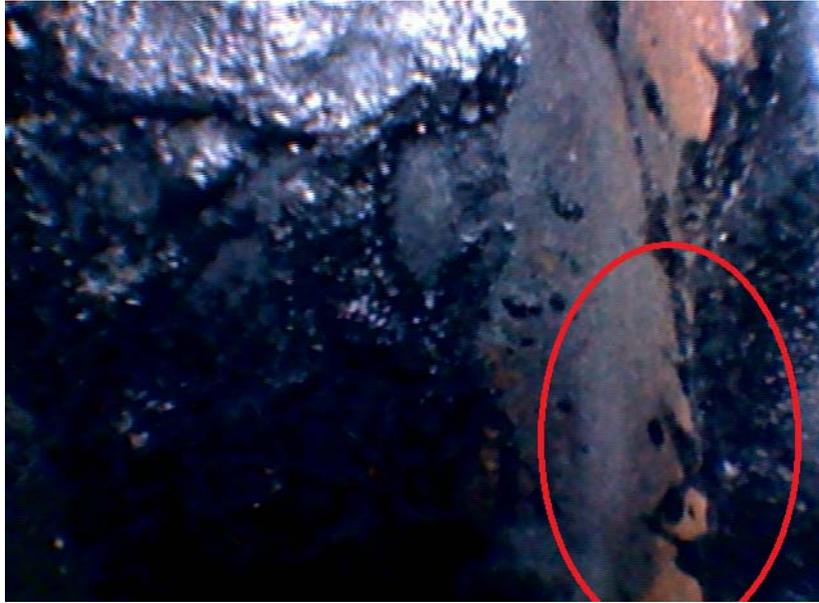
圖 11 防火牆內部疑似切割焊接痕現象

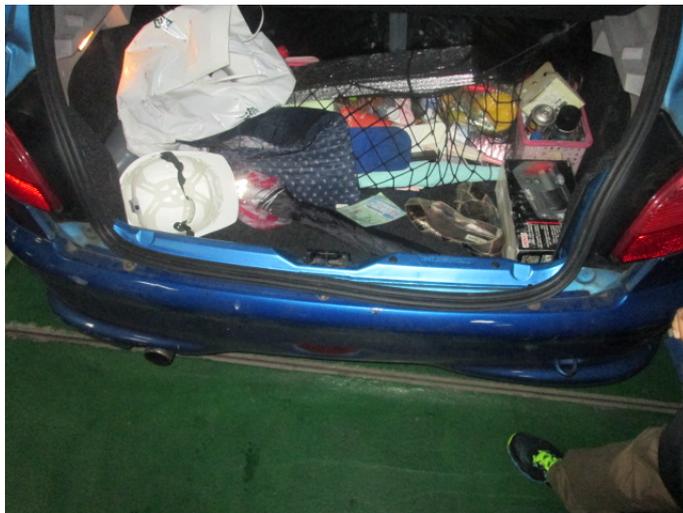
一輛 2000 年份 PEUGEOT 的 206 藍色轎式小客車，至本所辦理定期檢驗，檢驗人員當下發現該車後行李廂橫樑車身號碼打刻處鈹件似不平整，惟檢驗員用肉眼或觸摸方式檢驗，難以明確判定車輛是否有偽、變造疑慮。

圖 12 後車廂外觀

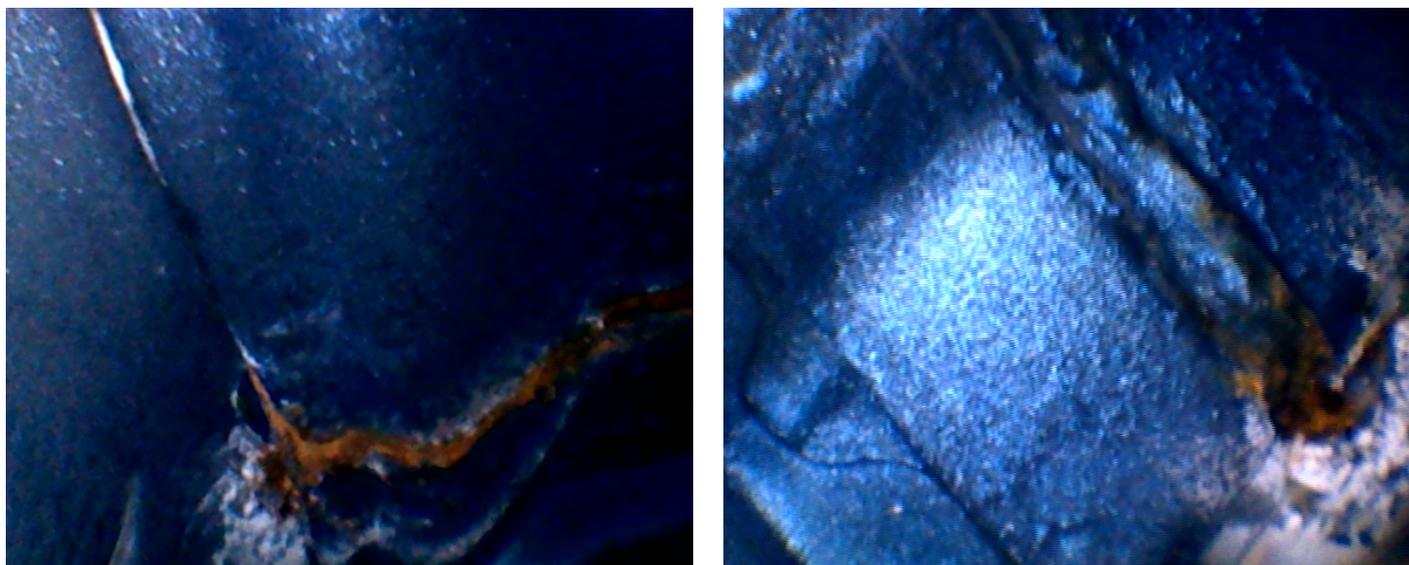
本所利用工業用內視鏡攝影機深入行李廂橫樑鈹件縫隙伸入查看，以多角旋轉鏡頭查看鈹件金屬痕跡，發現該車行李廂橫樑鈹件內部有二氧乙炔燒焊現象，似有切割焊接痕，與原廠車體鈹件顏色有異，本所車輛檢驗主管及政風室會勘確認事證明確，依法移送警察機關後續偵辦。

圖 13 圖 14 後車廂內部疑似切割焊接痕跡

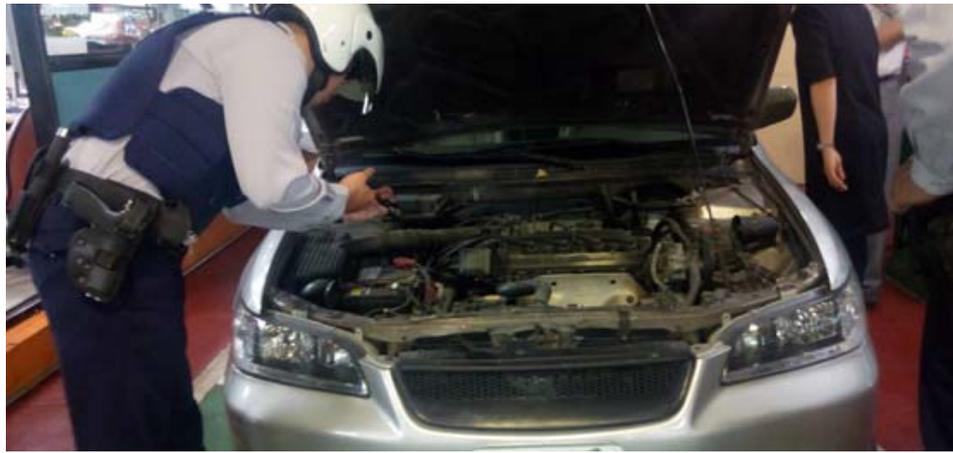
圖 15 警方使用工業用內視鏡查看引擎號碼

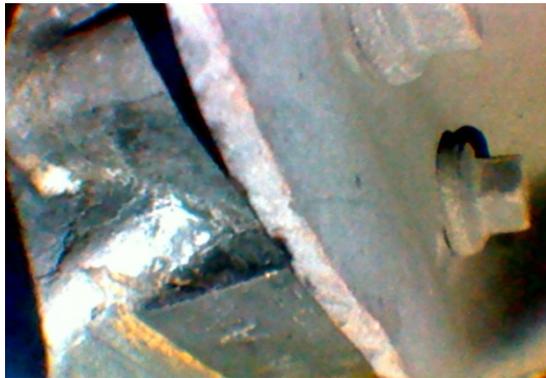
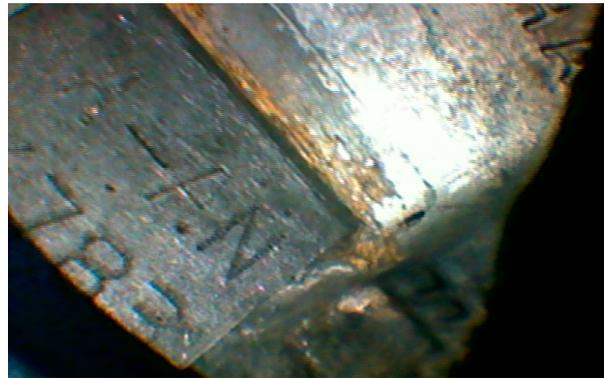
本所利用工業用內視鏡攝影機深入引擎號碼打刻處查看，以延伸鏡頭查看鈹件金屬痕跡，發現該車引擎號碼打刻處周圍有異常黏著膠痕，且號碼打刻面與引擎本體金屬顏色有差異，似有切割焊接痕，本所車輛檢驗主管及政風室會勘確認事證明確，依法移送警察機關後續偵辦。

圖 16 圖 17 引擎號碼周圍有異常黏著膠痕

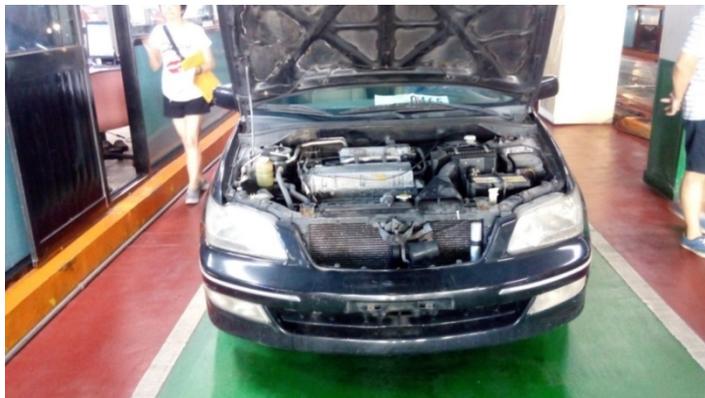
一輛 2002 年份中華的 LC. 82SDA 黑色轎式小客車，至本所辦理重領牌照檢驗，檢驗人員當下發現該車引擎號碼打刻字體與原廠字型略有差異，且引擎號碼打刻鈑件表面似有整面鏽蝕痕跡，惟引擎號碼屬不易查看之項目，且打刻位置通常以正視角度無法明確判別，難以明確判定車輛是否有偽、變造疑慮。

圖 18 引擎室外觀

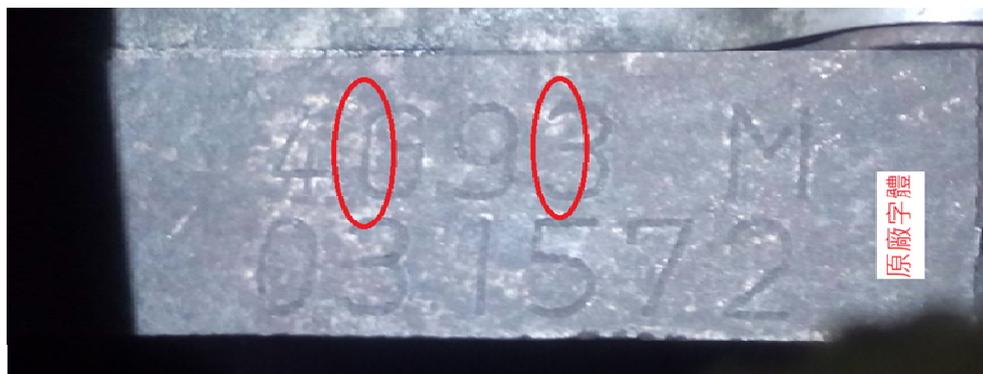
圖 19 原廠引擎號碼字體

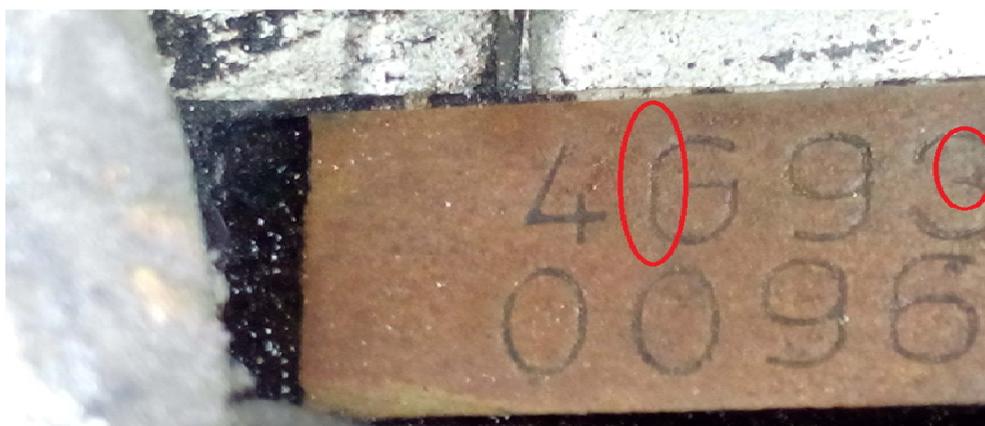
本所利用工業用內視鏡攝影機伸入引擎號碼打刻處查看，以延伸鏡頭查看鈹件表面痕跡痕跡，發現該車引擎號碼打刻處鈹件原廠防偽車刀線已不存在，且打刻表面整面鏽蝕，周遭鈹件卻無鏽蝕痕跡，似有磨平重刻疑義，經車輛檢驗主管及政風室會勘確認事證明確，依法移送警察機關後續偵辦。

圖 20 重刻引擎號碼字體
