東西向快速公路台 76 線(0K+000~3K  
+700)永興至文津路段新建工程

# 111 年上半年度生態 教育訓練成果

**111年上半年度生態  
教育訓練**

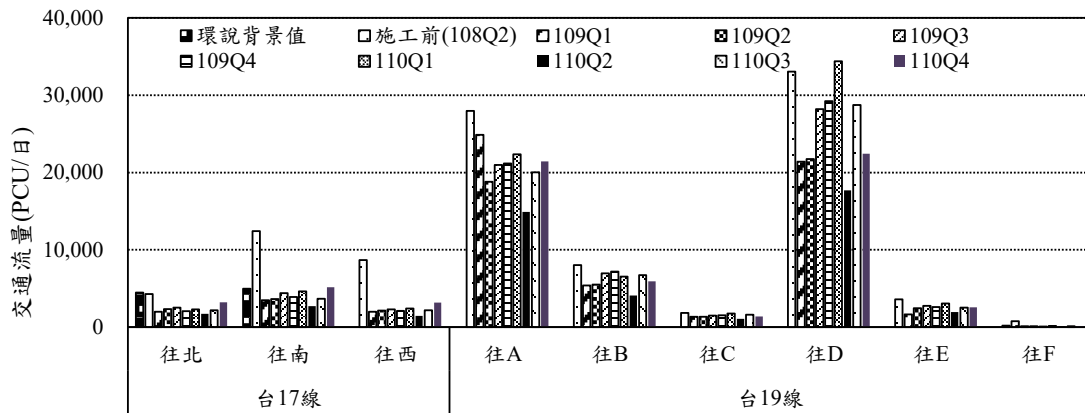
假日

- 施工期間各路段及路口交通量無明顯上升情形。
