生態檢核的前身 快速生態評估法(REA)

觀察家生態顧問有限公司

道路工程生態檢核機制操作

「省道公路工程生態檢核執行參考手冊」發展歷程與簡介

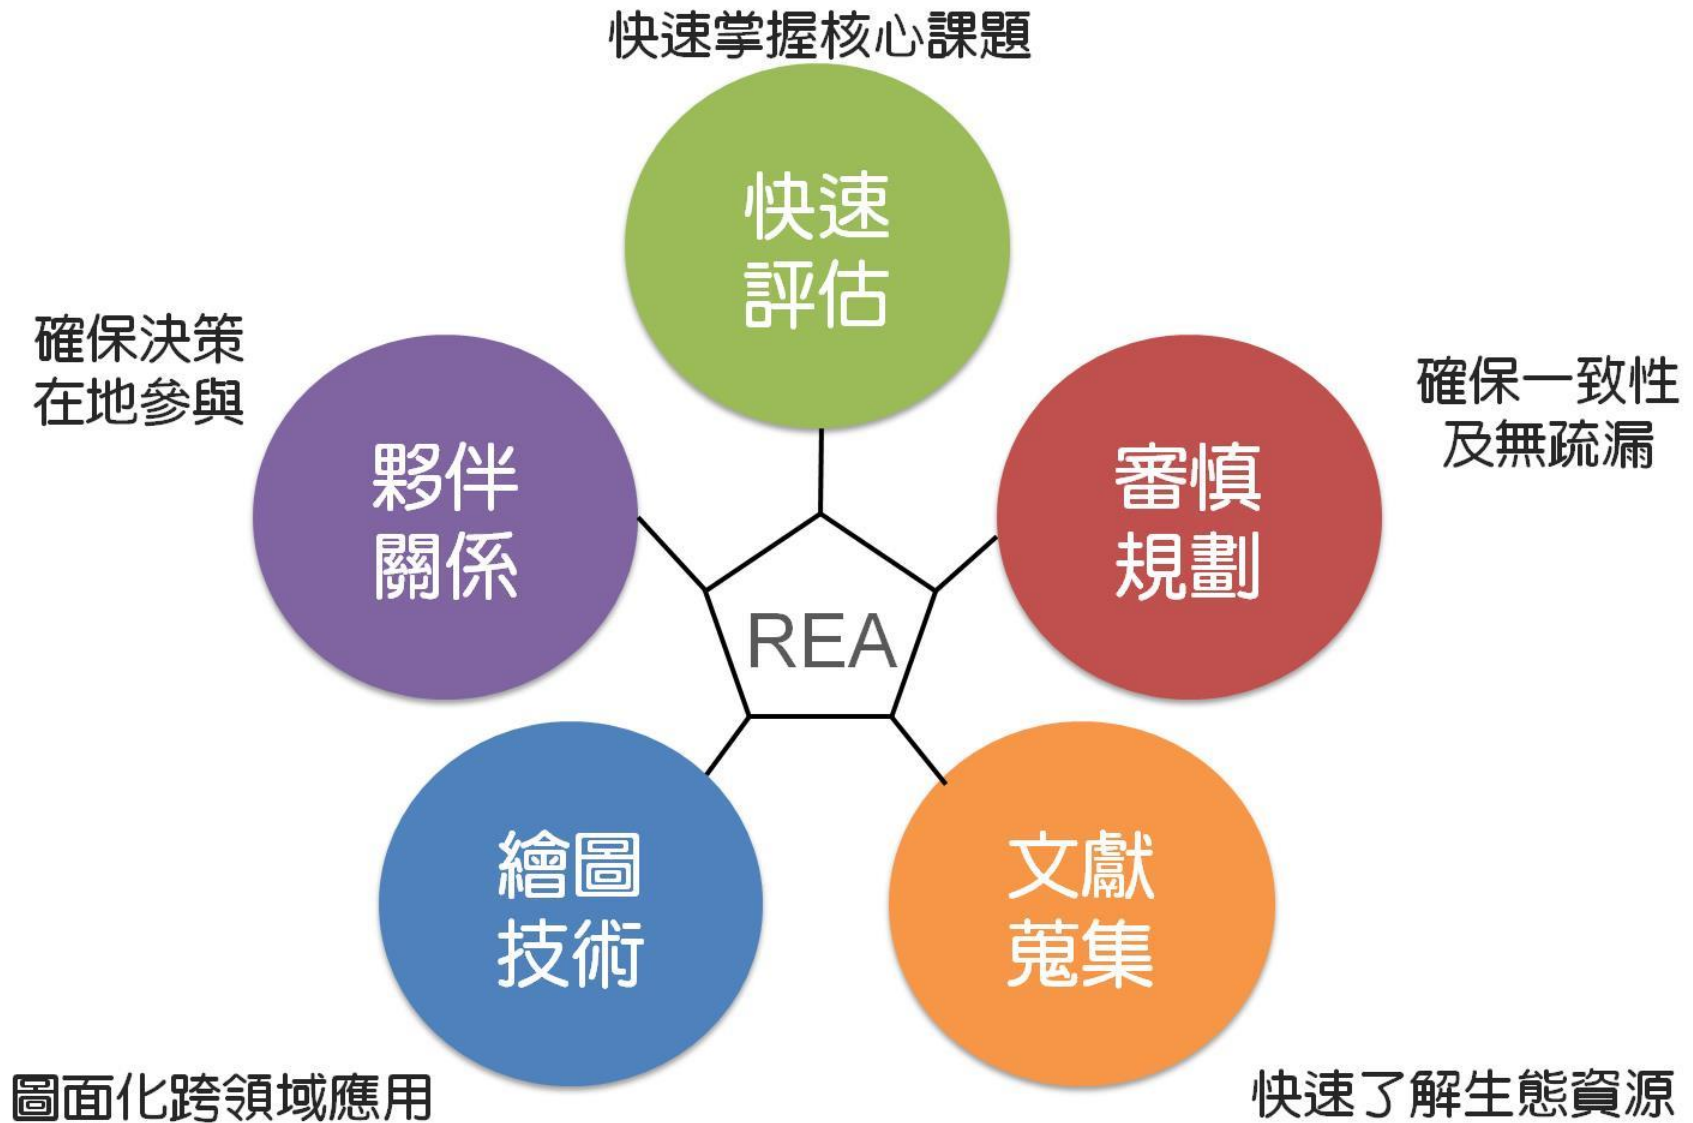
道路各階段REA應用示意圖

● 道路生命週期各階段生態課題釐清與對策研擬

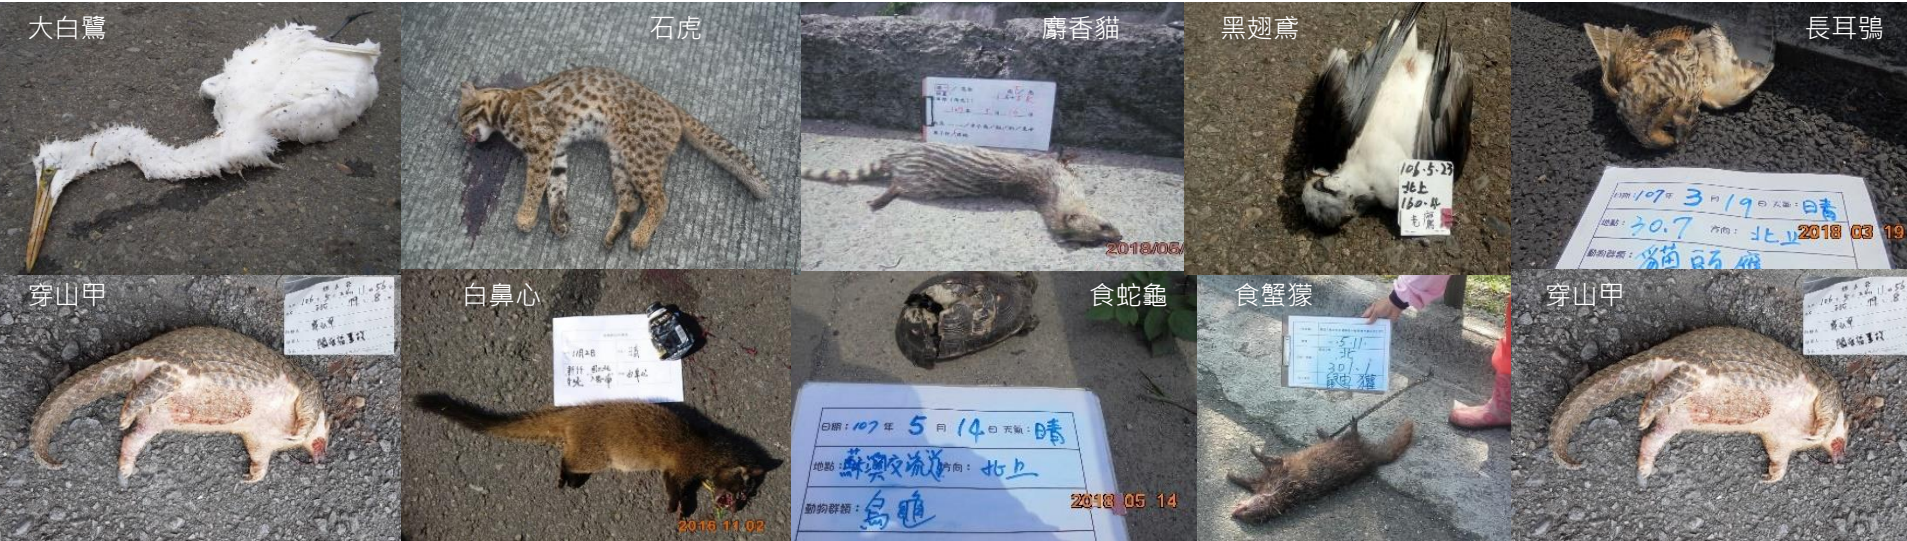
國道歷年道路致死累積資料

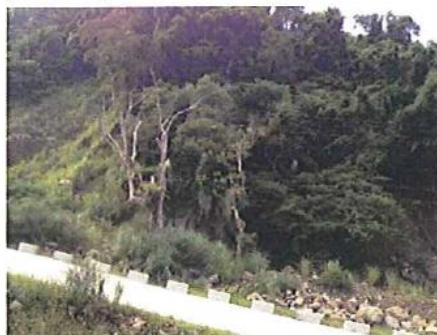
[施工前] 樹 6

[施工階段]

既有樹木已枯朽且內部已呈中空狀,施工前以自然枯倒,限置於既有道路旁側。

異常狀況類型	<input type="checkbox"/> 監造單位與生態人員發現生態異常 <input type="checkbox"/> 植被剷除 <input type="checkbox"/> 水域動物暴斃 <input type="checkbox"/> 施工便道闢設過大 <input type="checkbox"/> 水質渾濁 <input type="checkbox"/> 環保團體或在地居民陳情等事件		
填表人員 (單位/職稱)	永豐盛營造工程有限公司 負責人:詹進順	填表日期	民國 106 年 12 月 28 日
狀況提報人 (單位/職稱)	永豐盛營造工程有限公司 負責人:詹進順	異常狀況發 現日期	民國 106 年 12 月 26 日
異常狀況說明	樹木 6:現場經研判已屬枯立木,且樹幹中心已呈中空狀,於本日施工放樣前已自然傾倒、斷裂。	解決對策	倒掉之樹木暫置於鄰近空地
複查者	詹進順	複查日期	民國 106 年 12 月 29 日
複查結果及 應採行動	樹木已倒掉之枯木暫置鄰近空地

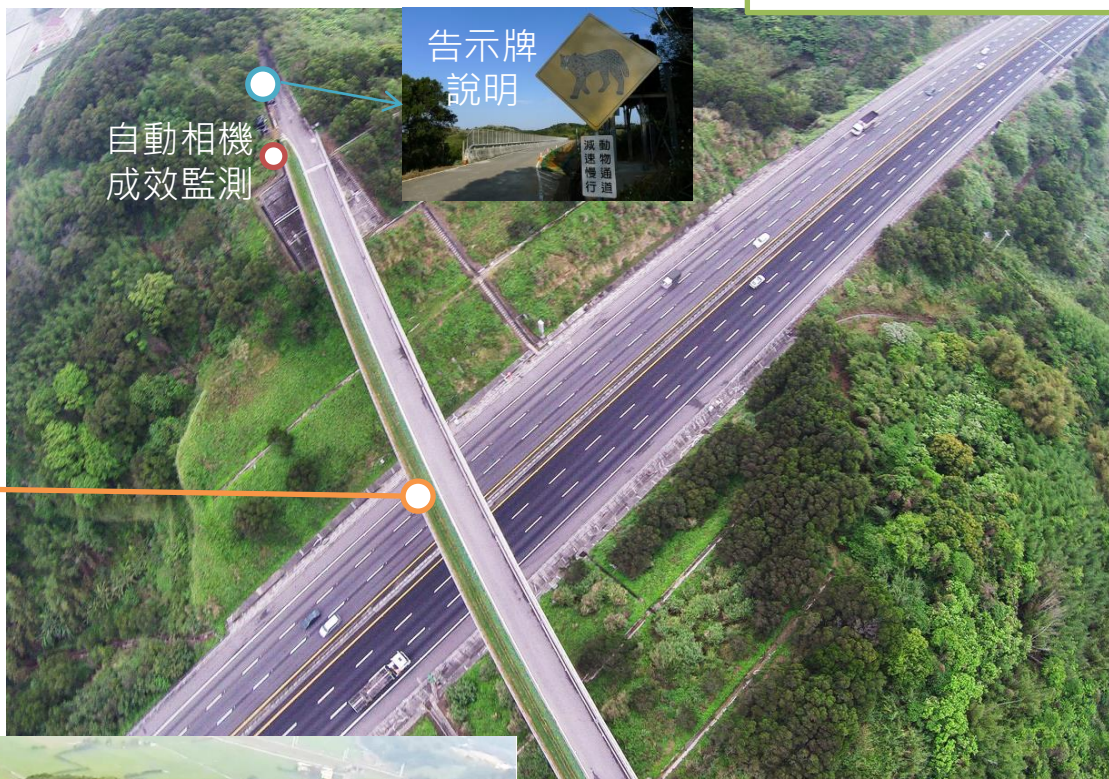
通霄一號跨越橋

🌿 138k+670

- 已知石虎重要棲地
- 連結兩側大面積森林

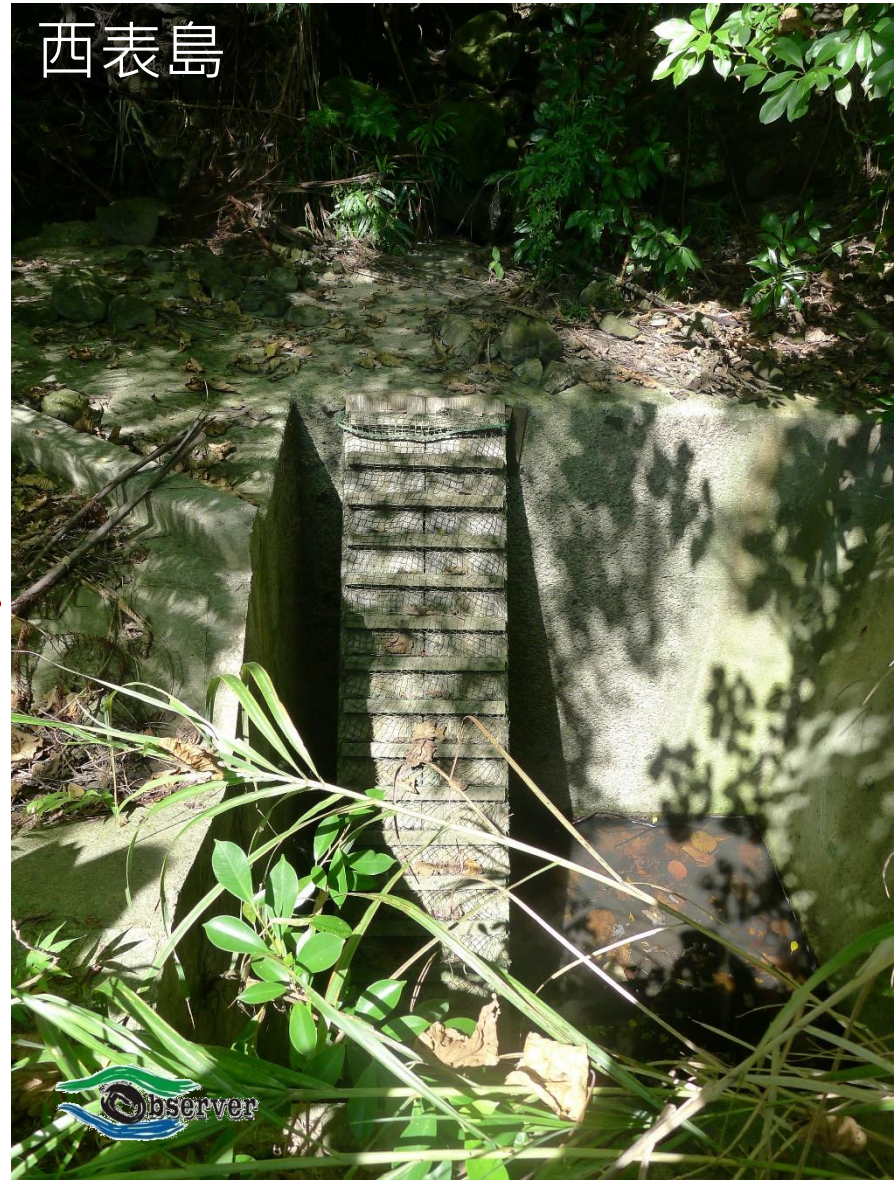
蓄水池|動物逃生坡道立面圖 S:1/20

避免動物受困人工池
