「淡江大橋及其連絡道路施工前、施工中暨營運階段環境監測工作」

教育訓練會議紀錄

「淡江大橋及其連絡道路計畫」

111年度環境監測工作
教育訓練

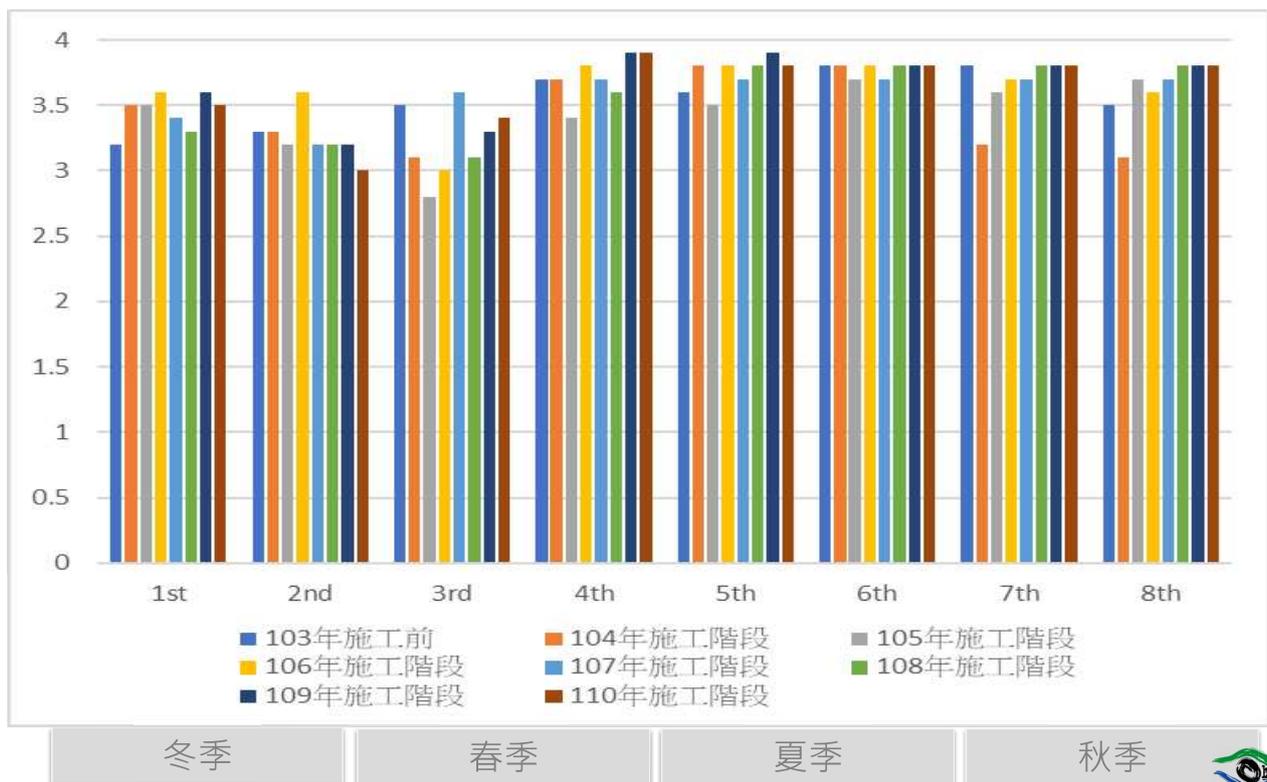
樹冠覆蓋度

- ▶ 至春季開始樹冠覆蓋度漸高，秋冬季轉低
- ▶ 施工前與施工中各樣區覆蓋度隨季節變動

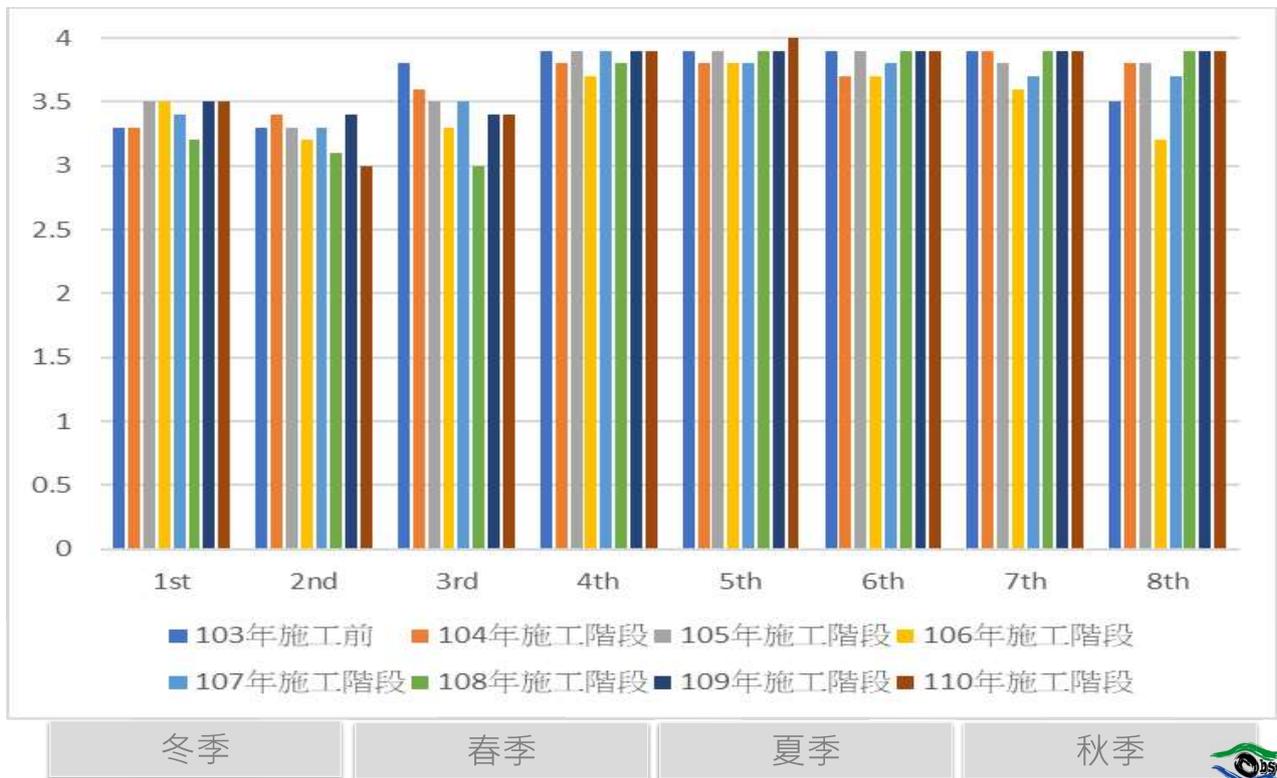
- ▶ 葉片色澤以春、夏季較佳，冬季則明顯凋黃
- ▶ 施工前與施工中各樣區葉黃化程度隨季節變動

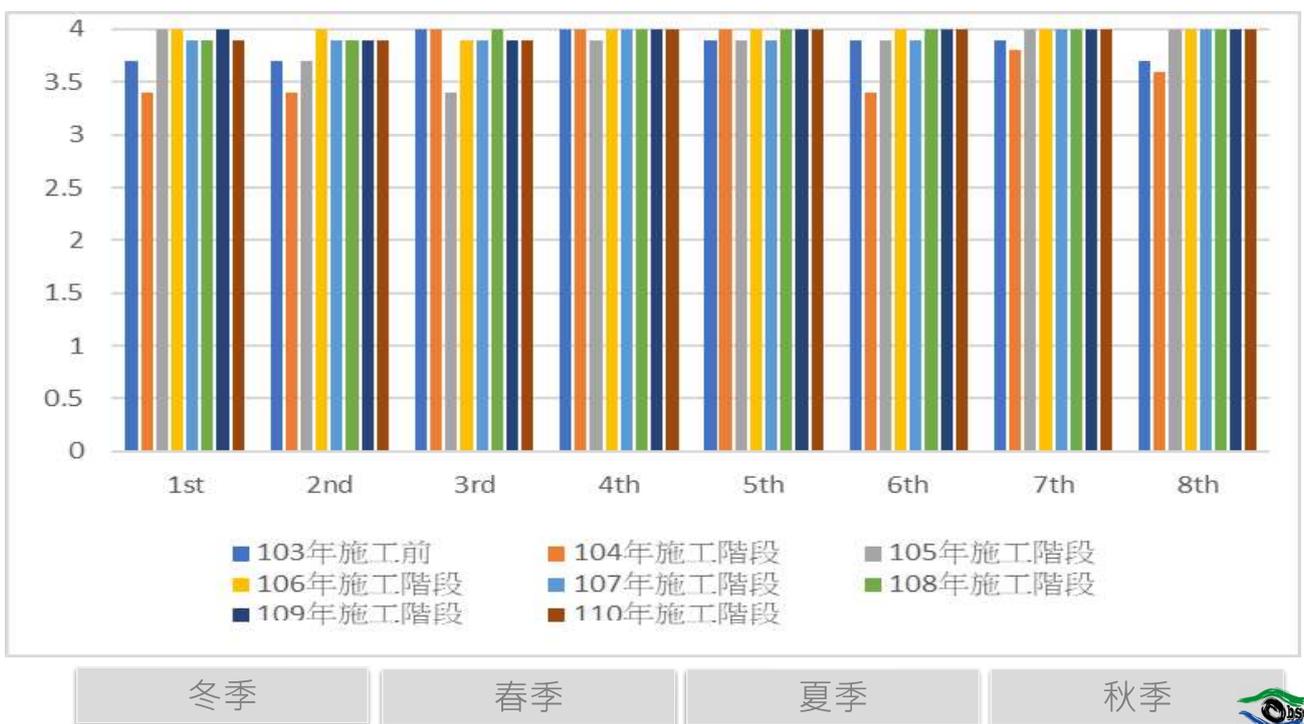
- ▶ 葉大小與茂密程度以春夏季最佳，各樣區施工前與施工中，得分多為3.5以上
- ▶ 各樣區得分除冬季略低，其他季節皆高

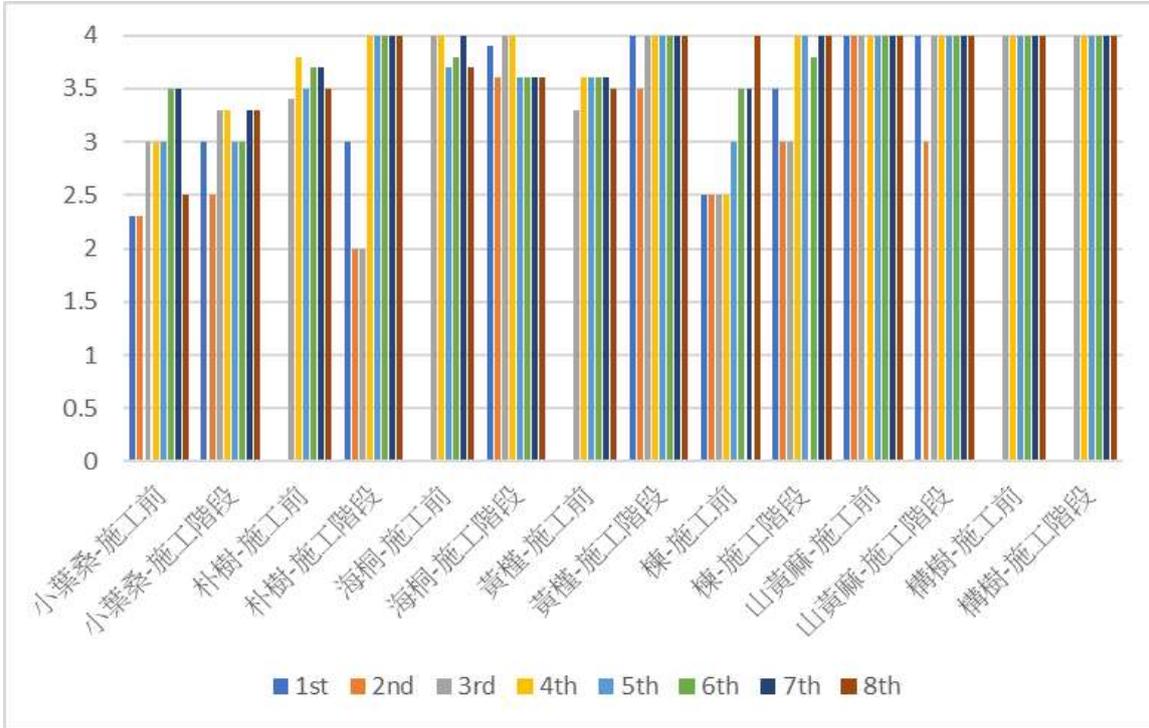
- ▶ 海桐、黃槿、山黃麻、構樹各樹種健康狀況良好，小葉桑則較差
- ▶ 朴、棟因屬落葉性，在季節上變化略有差異

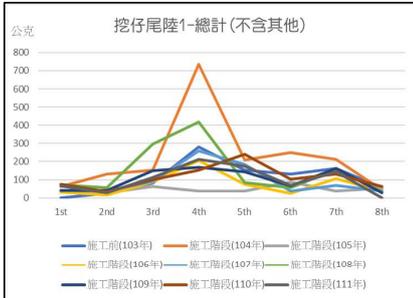
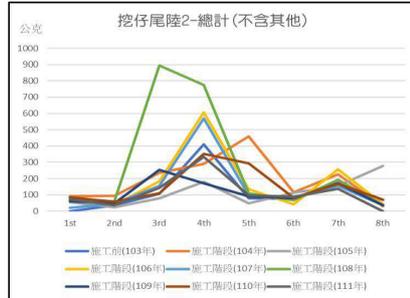
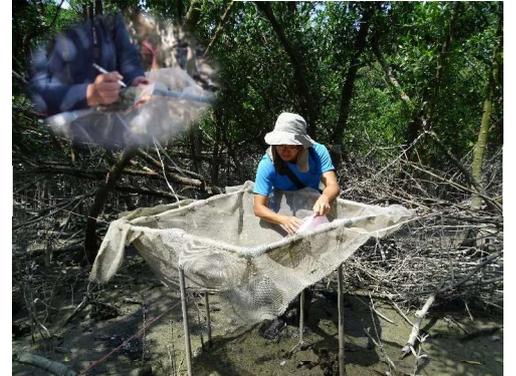
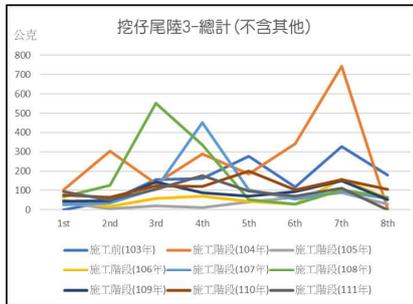
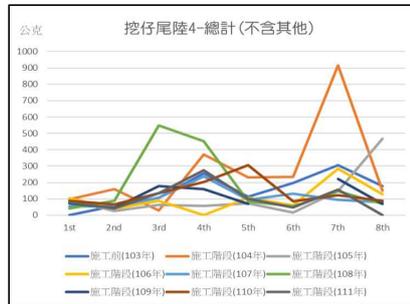
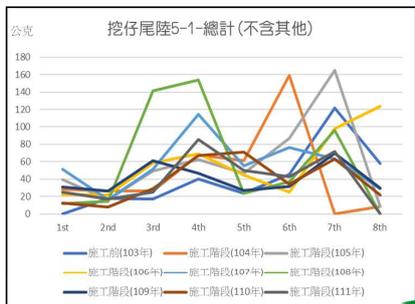
- ▶ 凋落物包括葉、果、枝、花，平均一年每樣方收集介於36.7-304.6公克。
- ▶ 各樣區凋落量在時序上變化無固定模式，可能受颱風、季節性降雨、季風等影響，陸1及陸2在春夏季(3rd-6th)的整體凋落較高；而陸3、陸4及陸5-1的高峰則落在夏秋季(6th-8th)。

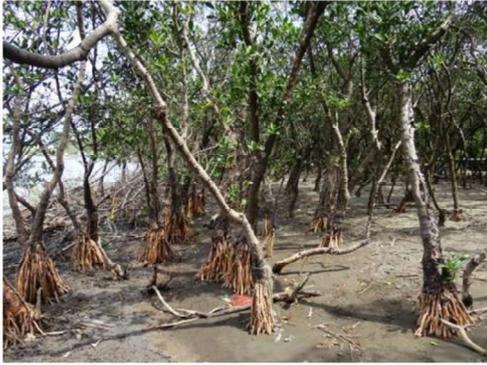
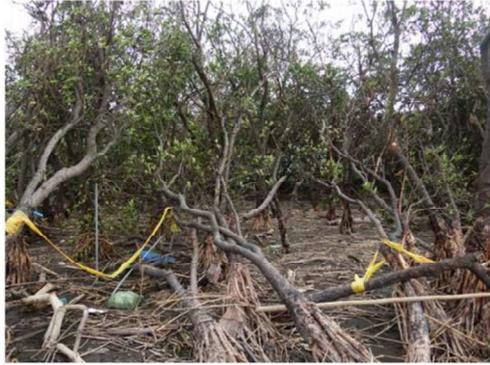
挖仔尾紅樹林樣區 5 受風災影響說明

風災前。	風災後。
<p>1. 挖仔尾樣區 5 監測樹木風災前 17 棵，風災後死亡 11 株，殘存 6 株。</p> <p>2. 樣區毀損，蒐集網已受風災破壞，僅存固定之 pvc 管及監測淤泥高度之 pvc 管。</p> <p>3. 受到潮汐帶來枯木影響，枯木橫向攔腰撞擊監測樹木，造成大面積倒伏，部分水筆仔幾乎連根斷裂。</p>

年/月	季次	監測樣區	異常原因	內容簡述	後續作業
104/9	4	挖仔尾#5	蘇迪勒颱風	由原本17株死亡至6株，死亡率達35.29%	新增挖仔尾5-1樣區
105/9	4	北堤#5	農事整地	編號5-4與5-5被移除，餘其他樹木皆有受到外力破壞	新增北堤5-1樣區
105/10	4	挖仔尾#5	人為外力介入，蒐集網破損	造成凋落物蒐集不完整	資料厥如
105/10	4	北堤#1、北堤#3	墳墓遷移整地	北堤#1(1株)，北堤#3(2株)受移除	原樣區新選定樹種持續監測
106/4	2	挖仔尾#4	受到人為破壞，蒐集網破損	凋落物蒐集不完整	資料厥如
106/6	3	挖仔尾#2	施工前同季調查凋落物量之150%	果凋落物蒐集到較施工前多	非工程影響
108/2	1	挖仔尾#1、2、3、4	施工前同季調查凋落物量之150%	自然之季節性變化	非工程影響
108/3	2	挖仔尾All	施工前同季調查凋落物量之150%	自然之季節性變化	非工程影響
108/4	2	挖仔尾#2、3、4、5-1	施工前同季調查凋落物量之150%	自然之季節性變化	非工程影響
108/6	3	北堤#3	施工便道整地破壞	監測樹木被移除(4株)	原樣區位置
109/2	1	挖仔尾#1、2、3、4	施工前同季調查凋落物量之150%	自然之季節性變化	非工程影響
110/2	1	北堤#5-1	赤腹松鼠啃食韌皮部(樹皮)危害	編號5-1-5監測樹木死亡	原樣區新選定同樹種持續監測
110/3	2	北堤#1	落墩預埋設電纜位置整地破壞	監測樹木全數受移除	新增北堤陸1-1樣區
110/4	2	北堤#2	監測樹木掃墓期間受民眾修剪	覆蓋度降低	持續監測
110/6	3	挖仔尾#1、2、3、4	施工前同季調查凋落物量之150%	自然之季節性變化	非工程影響
110/7	3	北堤#3	編號3-1朴樹死亡	自然死亡	非工程影響，原樣區新選定樹種
111/1	1	挖仔尾#1	漁獲商家連接一污水管	可能間接影響水筆仔生長	非屬權責管轄單位

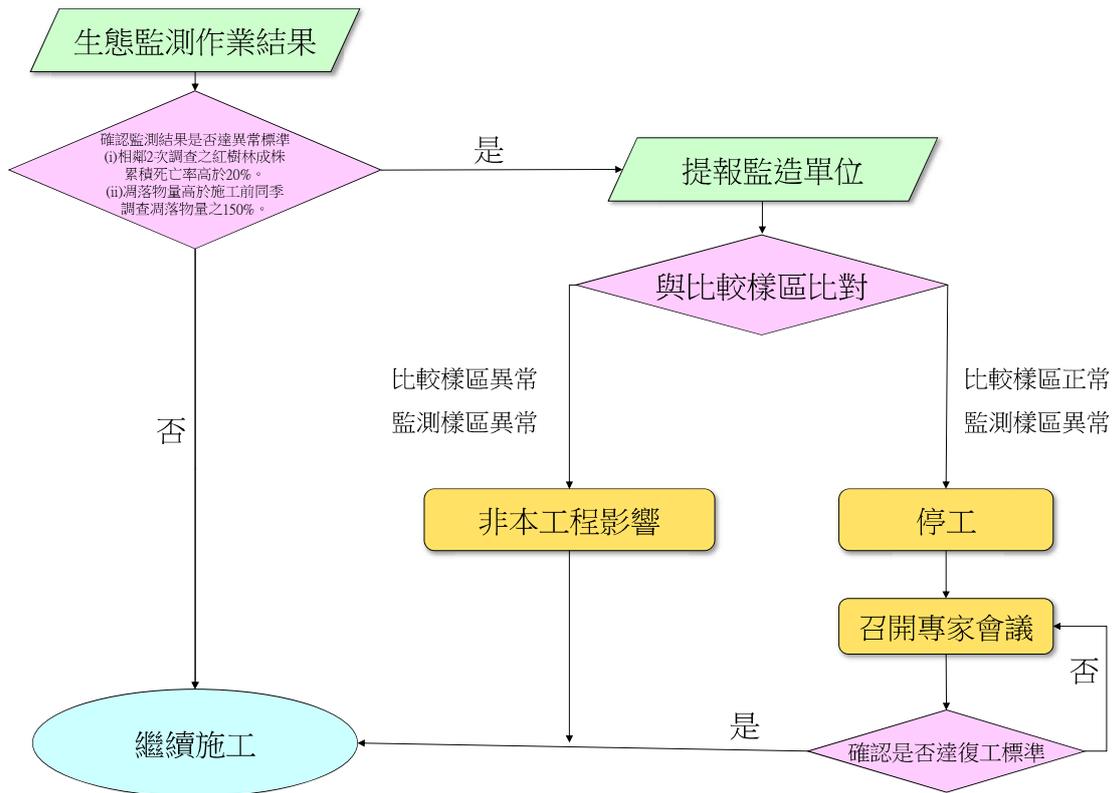
- ▶ 工程是否直接影響紅樹林凋落物變化，決定停工與否

資料來源：淡江大橋濕地影響說明書

- 施工期間為維護本計畫區域之自然生態環境，避免因工程進行而使區域內野生動、植物組成有明顯變化或造成物種消失，因此制訂停、復工規範標準流程，請詳圖 4.1-1~3，說明如下，指標性物種請參閱附錄十八。

(2) 紅樹林(補救性停工機制)

- (a) 監測計畫於挖仔尾自然保留區內設置之 3 處紅樹林固定監測樣區及 2 處比較樣區，當監測樣區調查結果符合以下任一情形時，即達停工標準。

(i) 相鄰 2 次調查之紅樹林成株累積死亡率高於 20%。

(ii) 凋落物量高於施工前同季調查凋落物量之 150%。

- (b) 停工流程：於八里端計畫範圍內之臨河作業或水中作業期間，上述異常狀況發生後，需在 7 日內完成監測樣區與比較樣區資料的比對分析，以釐清異常狀況是否為本工程影響所致。若監測樣區與比較樣區皆發生異常情形，則判斷異常狀況並非本工程影響所致，可恢復施工作業。若監測樣區發生異常但比較樣區並未出現異常情形，則停工並召開專家會議，評估影響因素並擬定保護對策或訂定復工標準。

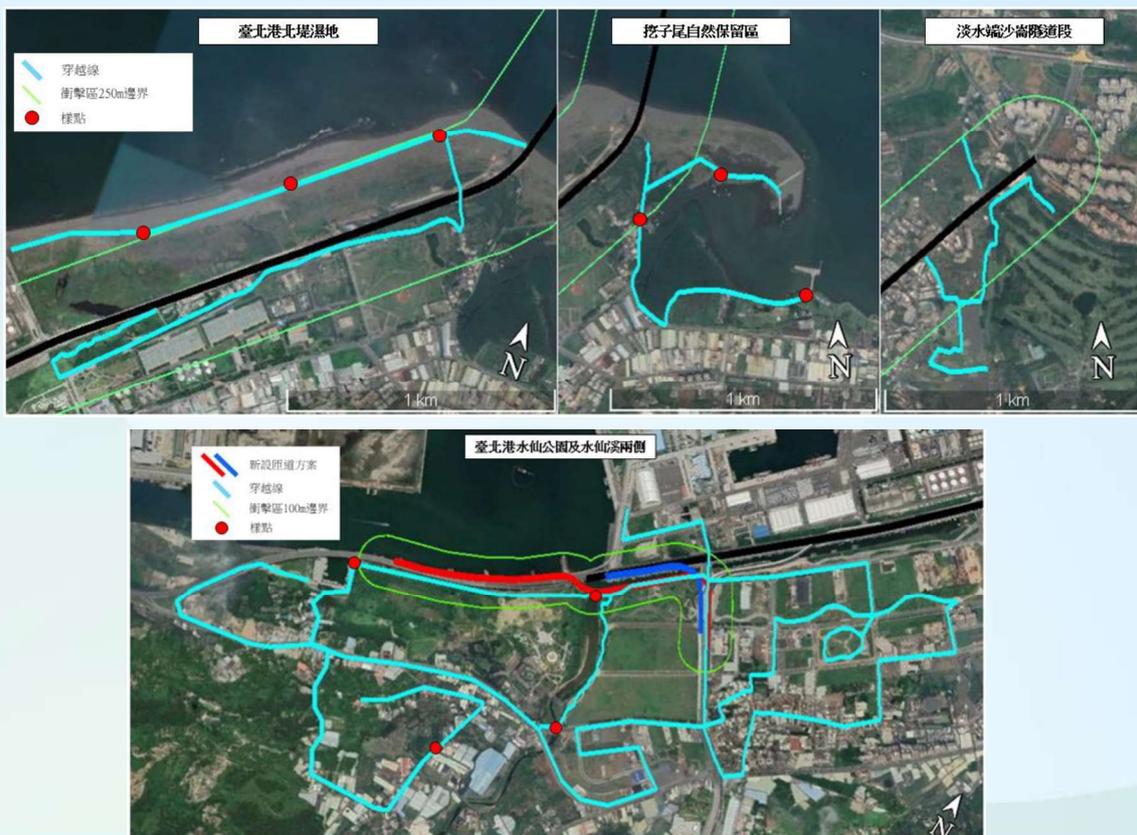
陸域動物調查樣點及穿越線位置

監測項目	監測地點	監測頻率	監測方法
鳥類 種類、 數量、 分佈、 行為及 歧異度	1.挖子尾自然保留區	● 施工前一年 與施工階段 ● 每季二次	1. 穿越線法，隨施工沿 線之各類型棲地進行 2. 定點觀察 3. 地毯式搜索觀察
	2.臺北港北堤溼地		
	3.淡水端尾端路段 (約 7K+900~8K+100) 施工區域周圍500m	● 施工前一年 與施工階段 ● 每季一次	
	4.台61線增設南向匝道 計畫沿線周圍1000m 內(含水仙公園、水 仙溪口河道兩側)	● 施工前一年 與施工階段 ● 每季一次

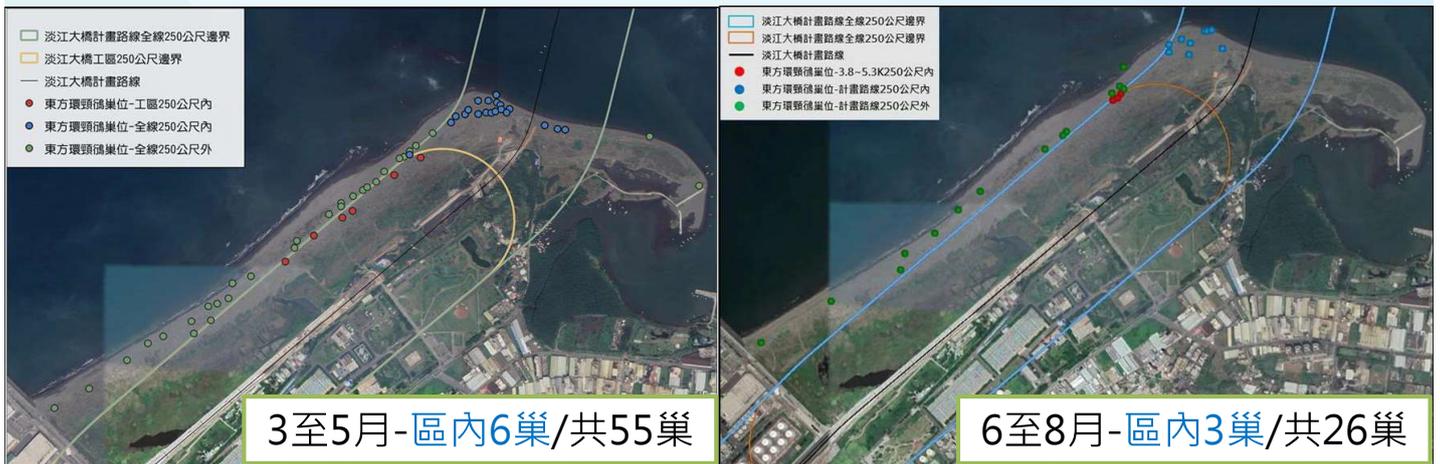
東方環頸鴿繁殖族群監測

- 110年春夏兩季監測中合計共發現81個繁殖巢位，歷次合計共9巢位於計畫路線250公尺範圍內
- 歷次監測結果皆未達停工標準

*區內：計畫路線八里端(3.8K-5.3K)施工區域250公尺範圍內

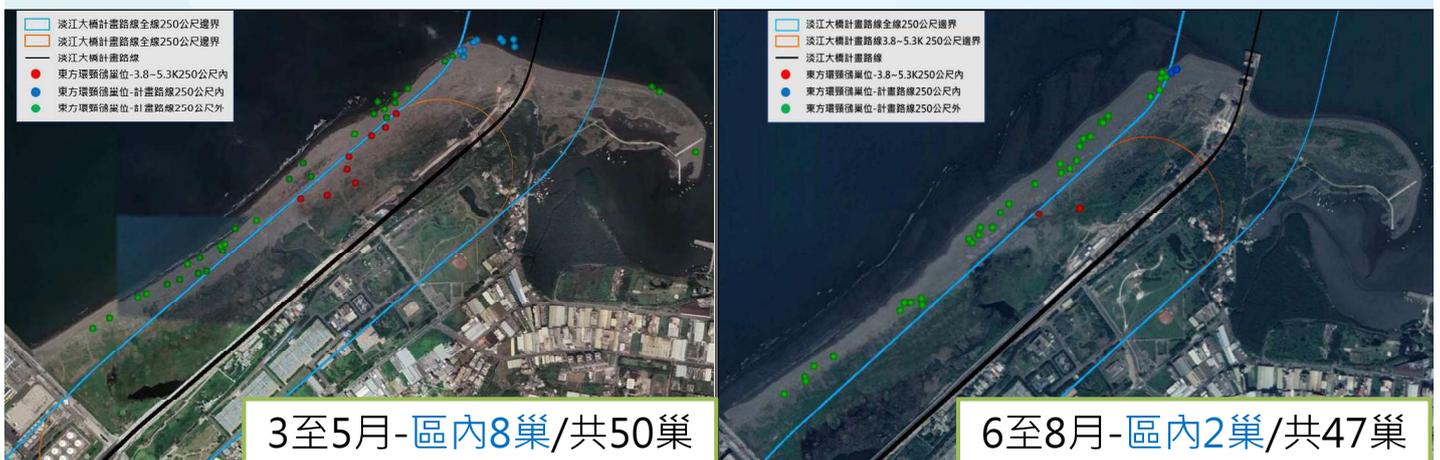
東方環頸鴿繁殖族群監測

- 111年春夏兩季監測中合計共發現97個繁殖巢位，歷次合計共10巢位於計畫路線250公尺範圍內
- 歷次監測結果皆未達停工標準

*區內：計畫路線八里端(3.8K-5.3K)施工區域250公尺範圍內

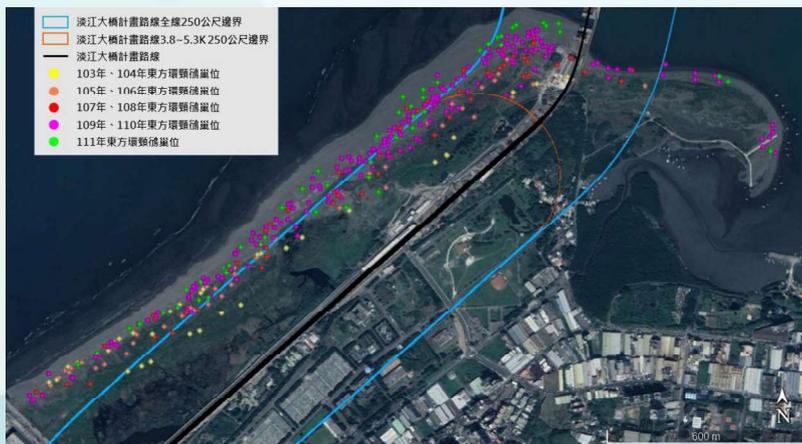
歷年東方環頸鴉巢位分布變化

- 繁殖巢位及穿越線調查個體數量有增加趨勢
- 推測與臺北港濕地近年淤沙面積逐漸增加，使東方環頸鴉可利用之繁殖棲地面積增加有關
- 隨著北堤濕地淤沙逐步往西北側海岸增多，巢位分布也逐年往外推移
- 最北側的沙洲面積增長，成為近年巢位分布的熱區之一

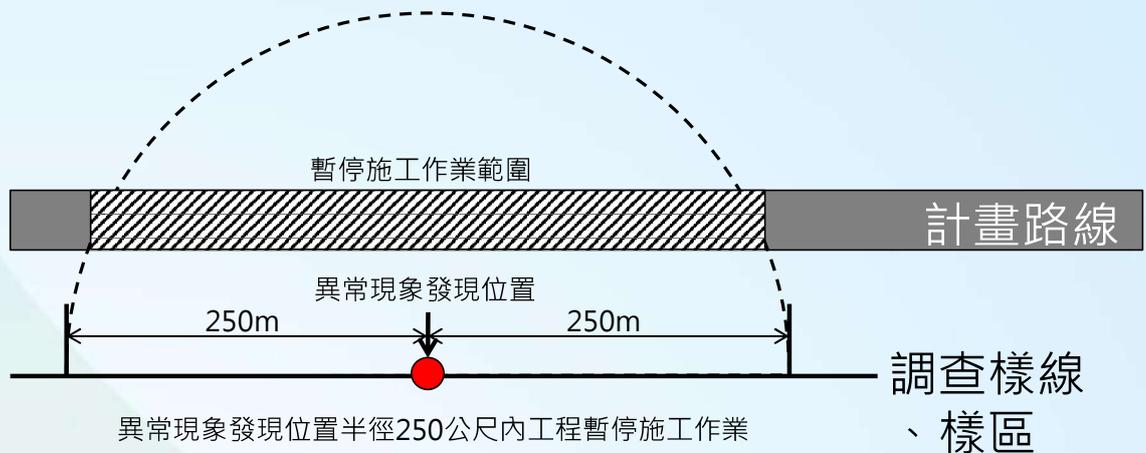
暫停施工範圍示意圖

資料來源：「淡江大橋及其連絡道路規劃環境影響差異分析報告」圖4.1-1

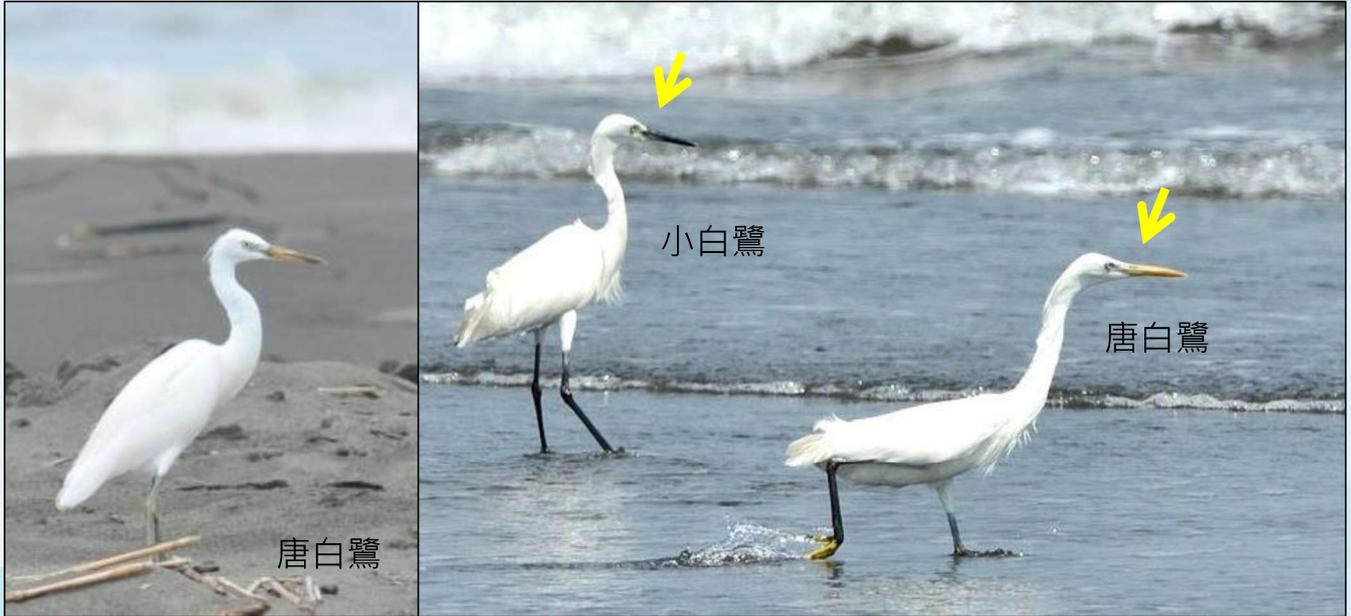
案例說明舉例-候鳥停棲情形

- 10X年第X季施工階段監測，於7月26日八里端臺北港樣區記錄到二級保育類唐白鷺7隻
- 停棲於計畫路線施工區域250公尺內
- 確認為異常狀況，立即通報

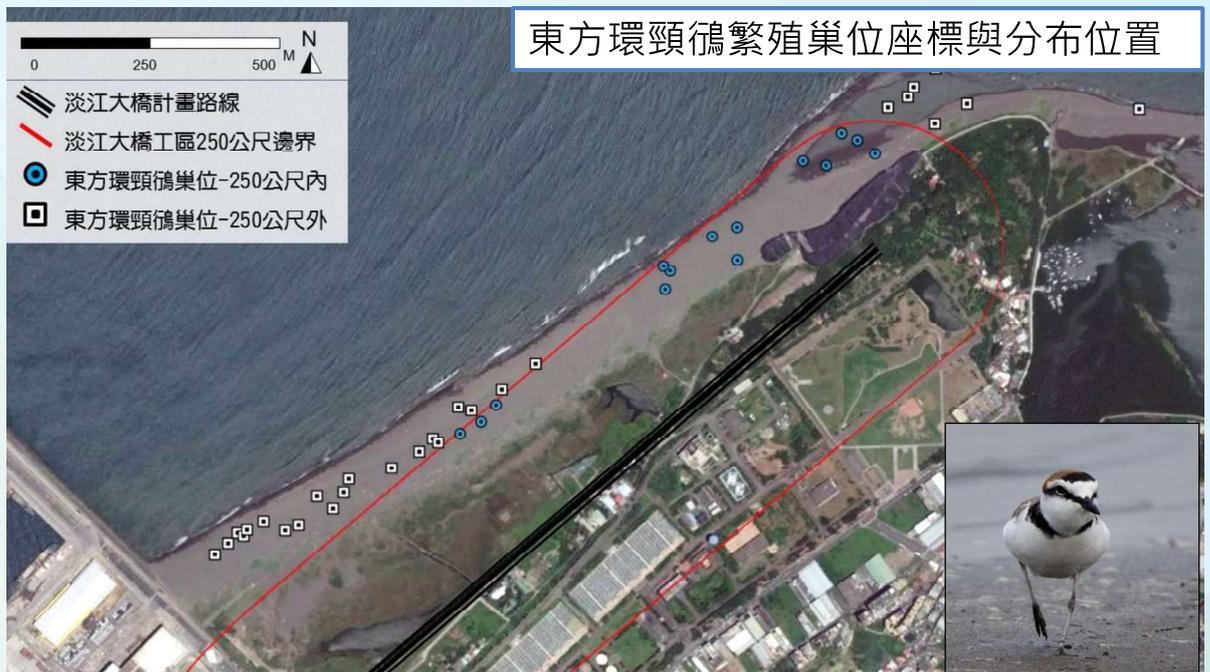
東方環頸鴉繁殖巢位座標與分布位置

以106年第二季監測為例

- 3月15-16日未記錄到巢位
- 4月20-21日共記錄到41個巢位，位於工區250公尺範圍內的巢位共有14巢

2次監測結果皆未達停工標準

*工區250公尺邊界：計畫路線八里端(3.8K-5.3K)施工區域250公尺範圍內
