「西部濱海快速公路建設計畫北部路段-觀音至鳳岡段主線工程（竹1匝道以南路段）環境影響差異分析報告」
營運階段第8季環境監測報告書
(111年07~09月)
(定稿本)

開發單位：交通部公路總局

執行監測單位：華光工程顧問股份有限公司

提送日期：中華民國111年11月

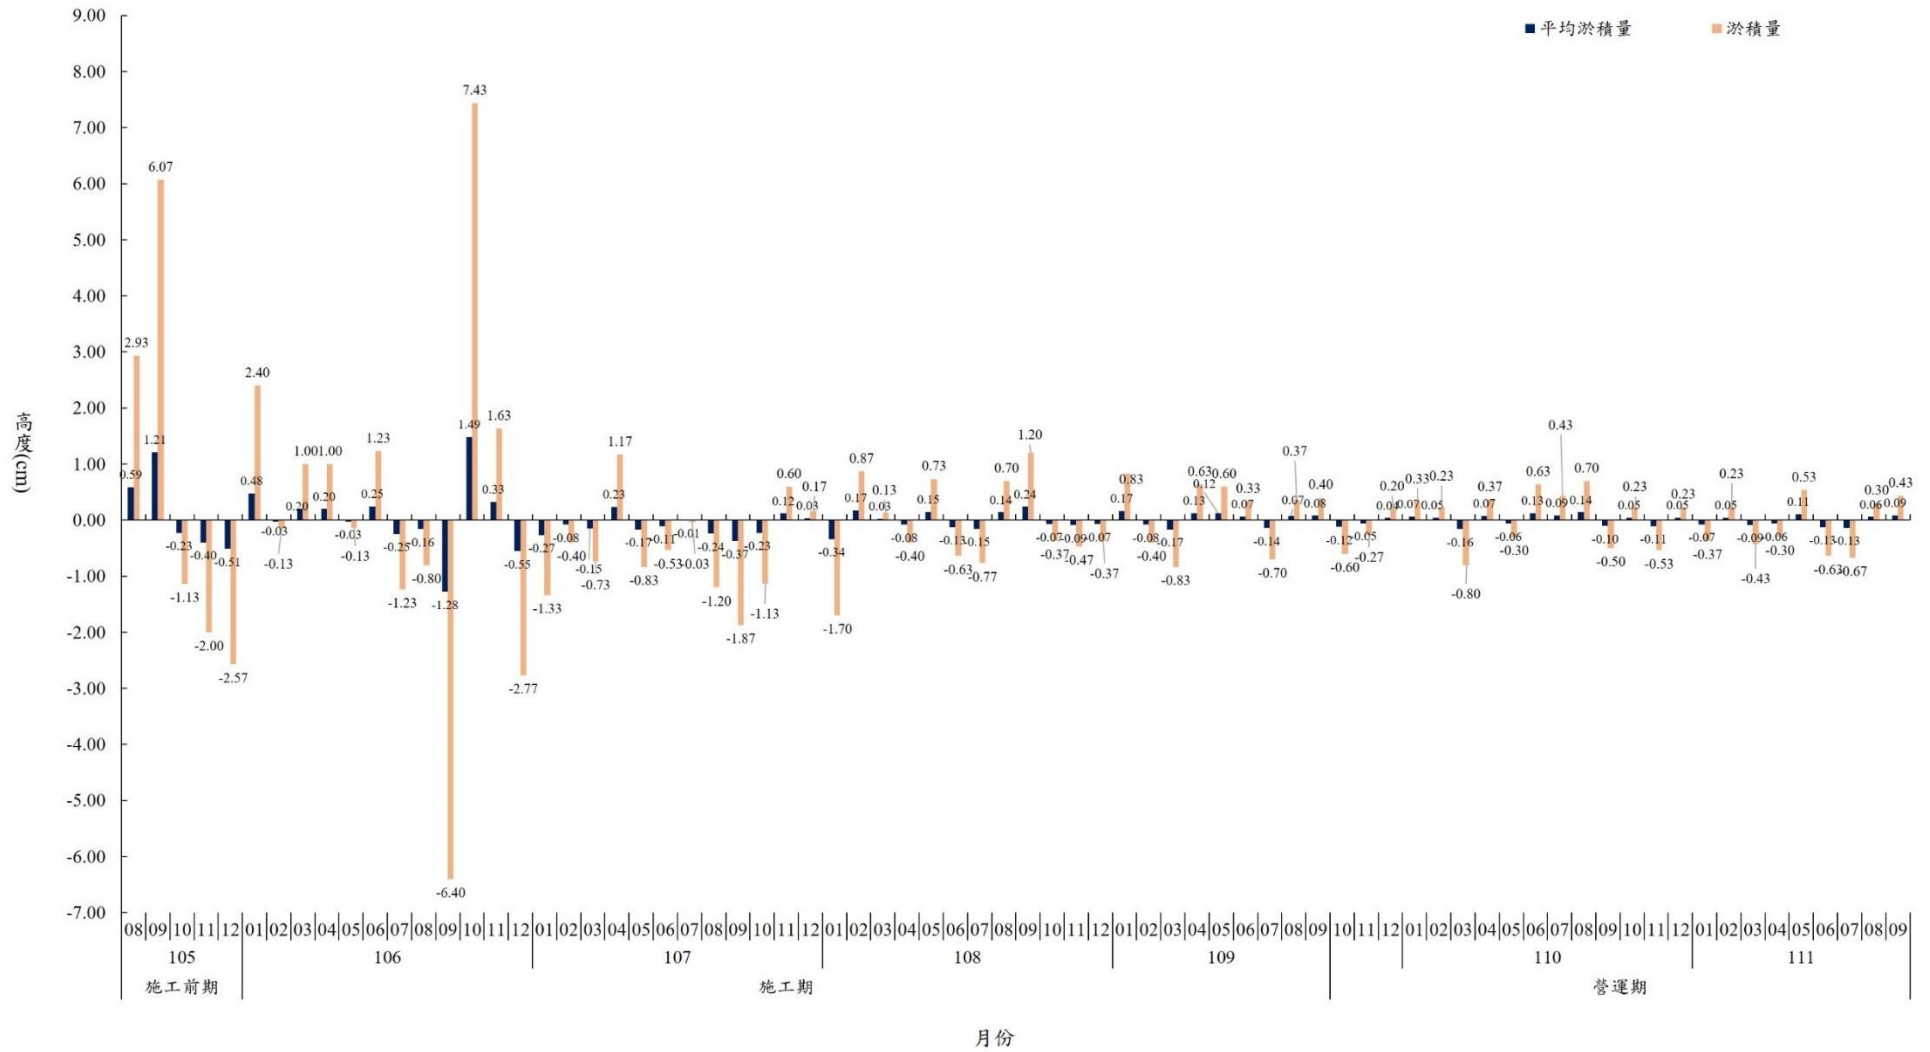
圖 2.5-6 淤泥高度各月份變化圖

歷次淤積量監測之結果(圖 2.5-6)，可發現 105 年 8~9 月，106 年 1、3、4、6 及 10~11 月，107 年 4 月及 11~12 月，108 年 2~3 月、5 月及 8~9 月，109 年 1 月、4~6 月、8~9 月及 12 月，110 年 1~2 月、4 月、6~8、10 及 12 月，111 年 2、5、8 及 9 月各樣區的淤積量為正值，顯示土壤流失；105 年 10~12 月，106 年、2、5 月、7~9 月及 12 月，107 年 1~3 月、5~6 月及 8~10 月，108 年 1 月、4 月、6~7 月及 10~12 月，109 年 2~3 月、7 月及 10~11 月，110 年 3 月、5 月、9 月及 1 月，111 年 1、3、4、6 及 7 月各樣區的淤積量則為負值，顯示土壤淤積。而 105 年 10~12 月的土壤淤積，推測是 105 年 9 月底梅姬颱風來襲河川將大量的泥沙攜帶至出海口及外海，導致紅樹林的土壤淤積增加，106 年 9 月份因無強降雨亦無颱風，故無法推測其土壤流失之主要原因，107 年天氣相對穩定，無颱風來襲亦無強降雨量，土壤淤積量多為負值，顯示土壤淤積增加，108 年強降雨量較多，土壤淤積量多為正值，顯示土壤流失，109、110 年降雨量減少，但雨量時間集中，造成土壤流失，土壤淤積量亦多為正值，111 年降雨量增加，但雨量時間平均，造成土壤淤積，土壤淤積量多為負值。整體而言，各樣區土壤淤積量略有增減，其表面土壤流失與土壤淤積量成動態平衡。

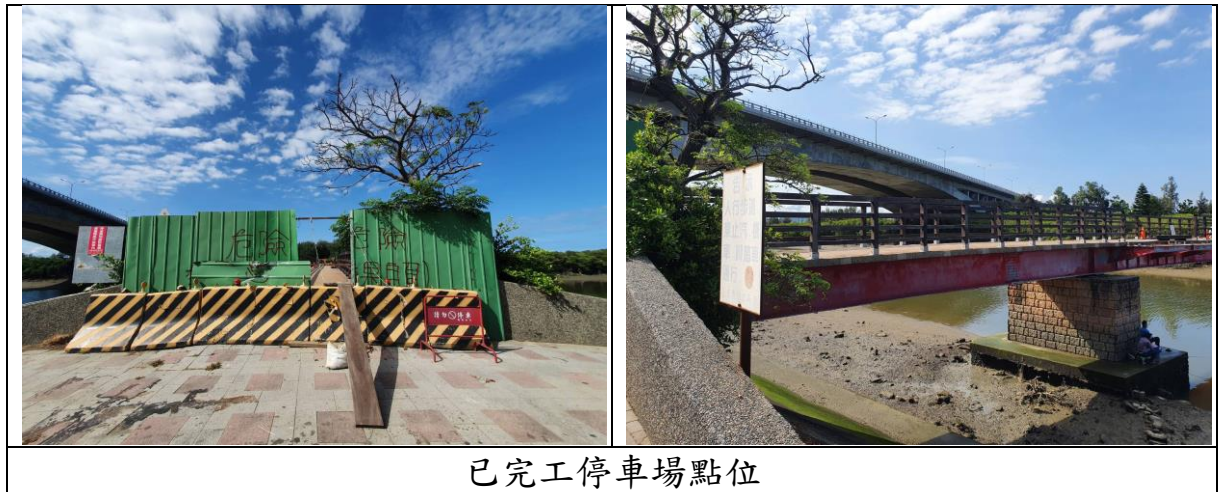
表3.1-4 「濕地生態環境教育展示設施工程」施工概況

本季候鳥觀察點2現況照片如下所示，未見施工行為，但有圍籬封橋樣態，且周遭堆放雜物，中間橋段初步判斷應該有施作補強，但工程尚未完工。
