「西部濱海快速公路建設計畫北部路段-觀  
音至鳳岡段主線工程（竹1匝道以南路  
段）環境影響差異分析報告」  
營運階段第9季環境監測報告書  
（111年10~12月）  
（定稿本）

開發單位：交通部公路總局

執行監測單位：華光工程顧問股份有限公司

提送日期：中華民國112年2月

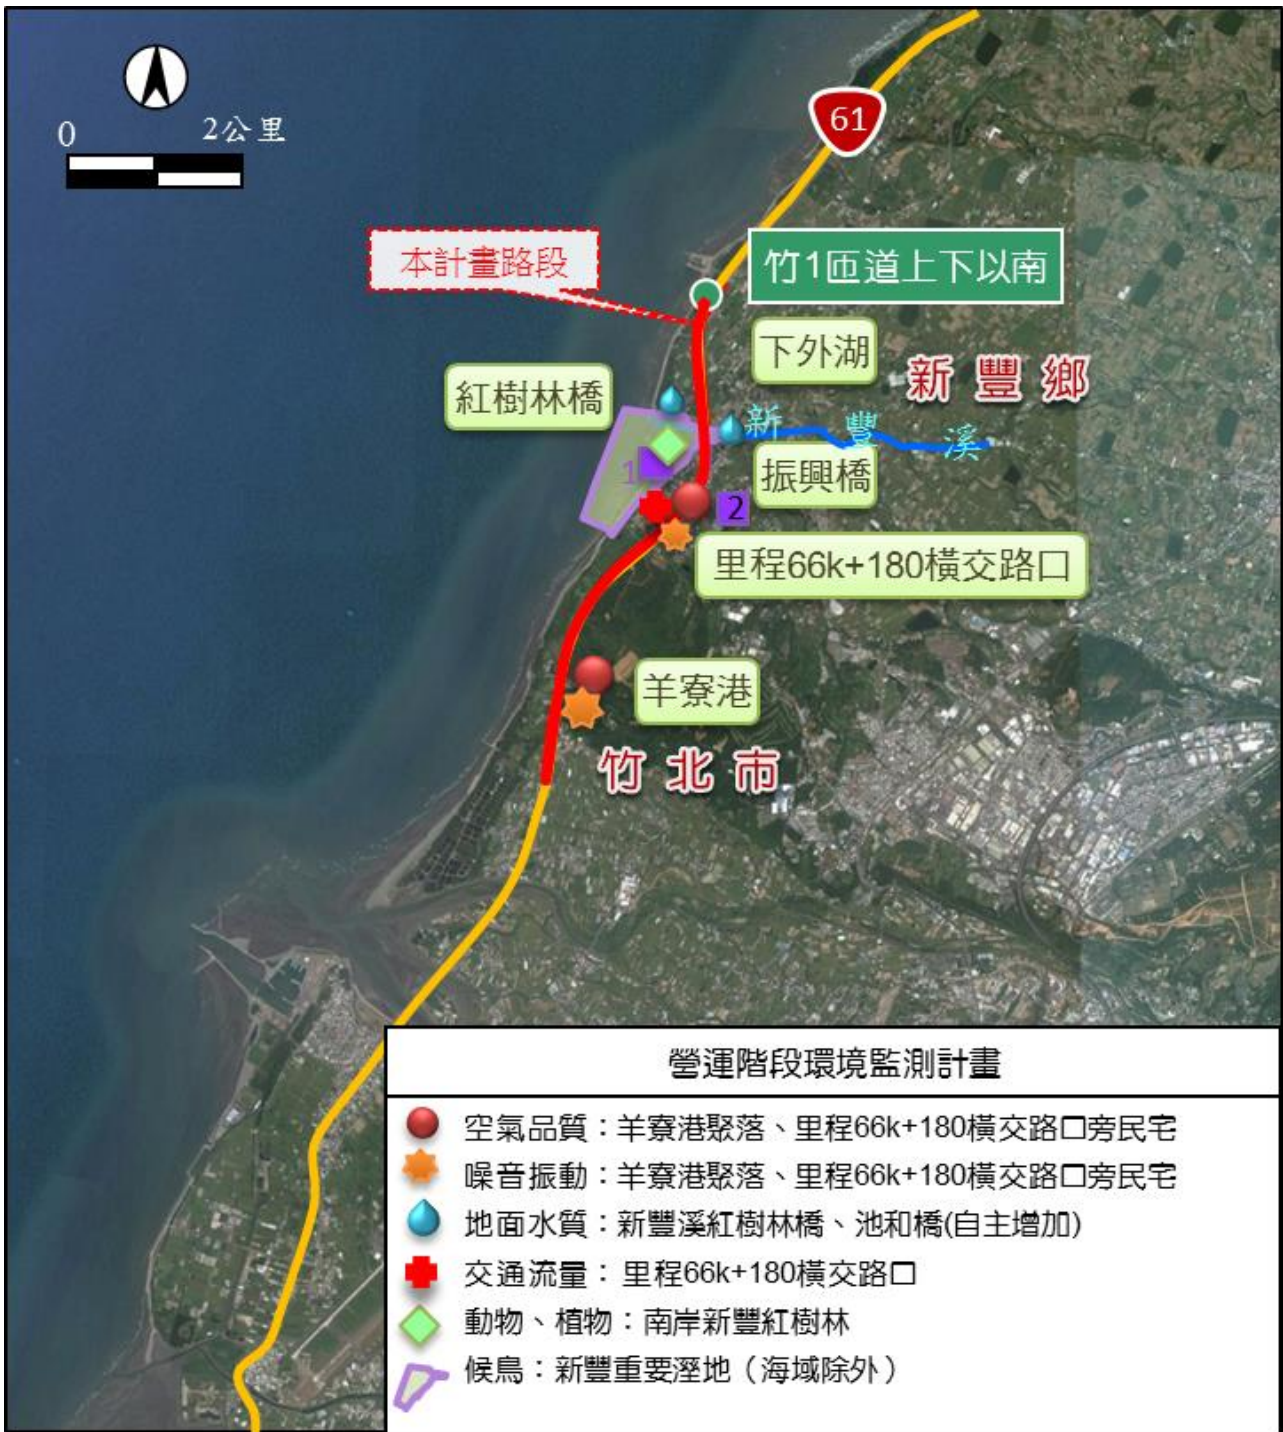
圖 1-1 營運階段環境監測計畫位置示意圖

營運階段監測位址如圖 1-1 所示。
